Πανεπιστήμιο Θεσσαλίας
Τμήμα Μηχανολόγων Μηχανικών

ΜΕΤΑΛΛΙΚΗ ΚΟΝΙΟΠΟΙΗΣΗ: ΒΙΒΛΙΟΓΡΑΦΙΚΗ ΑΝΑΣΚΟΠΗΣΗ ΚΑΙ ΠΑΡΟΥΣΙΑΣΗ CASE STUDY

Διπλωματική εργασία

Η συγκεκριμένη διπλωματική εργασία επικεντρώνεται στη βλάβη ενός αυλού εναλλάκτη θερμότητας εξαιτίας μεταλλικής κονιοποίησης. Η μεταλλική κονιοποίηση είναι ένας τύπος διάβρωσης που εξελίσσεται σε υψηλές θερμοκρασίες. Αυτός ο εναλλάκτης χρησιμοποιείται για την ψύξη υδρογόνου κατά την διάρκεια της βιομηχανικής διαδικασίας και αποτελεί τμήμα του εξοπλισμού εταιρείας ενέργειας. Το υδρογόνο διέρρεε διαμέσου του σωλήνα, ενώ στην εξωτερική πλευρά του αυλού βρισκόταν βιομηχανικό νερό, το οποίο λειτουργούσε ως ψυκτικό μέσο. Το ρευστό οδηγούνταν στον εναλλάκτη θερμότητας μέσω ενός φέρουλου κατασκευασμένου από κράμα Ni-Cr 602 CA, ενώ ο σωλήνας ήταν κατασκευασμένος από χαμηλά κραματωμένο χάλυβα P11. Η θερμοκρασία εξόδου του ρευστού από τον εναλλάκτη ήταν 370°C. Με σκοπό τη διερεύνηση των αιτιών της αστοχίας και τον προσδιορισμό του προβλήματος πραγματοποιήθηκαν ορισμένες εργαστηριακές πειραματικές αναλύσεις. Στις αναλύσεις αυτές περιλαμβάνονταν οπτικός έλεγχος, χημική ανάλυση, μεταλλογραφία, SEM/EDX και XPS αναλύσεις.

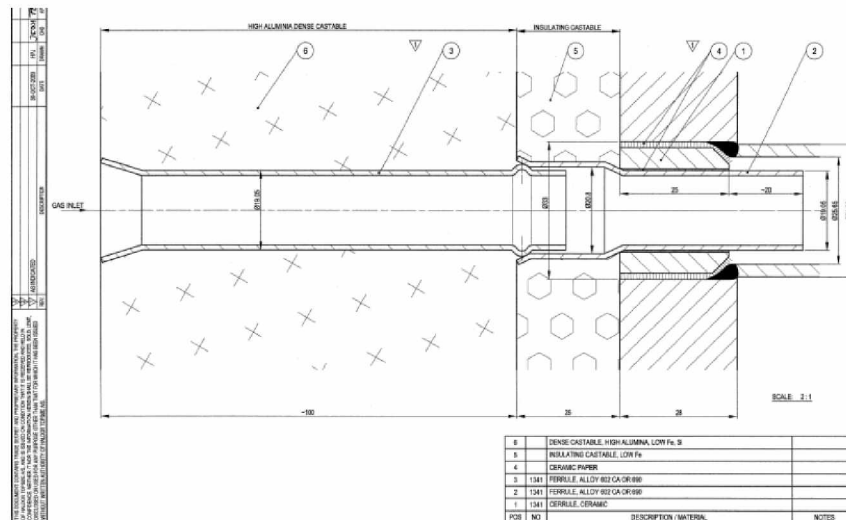
Σχήμα 1.1: Λεπτομέρειες του αιλού εναλλάκτη θερμότητας

Στην παρούσα διπλωματική εργασία μελετάται η αστοχία λόγω φαινομένων διάβρωσης που εντοπίστηκαν σε αυλό που άνηκε σε εναλλάκτη θερμότητας, ο οποίος αποτελούσε τμήμα του εξοπλισμού εταιρείας ενέργειας. Ο εναλλάκτης χρησιμοποιήθηκε για ψύξη υδρογόνου. Πριν τον αυλό το ρευστό διέρρεε εντός ενός σωλήνα προστασίας, ο οποίος είχε σαν σκοπό να δώσει ο κατάλληλος χρόνος, ώστε να μειωθεί σταδιακά η θερμοκρασία του ρευστού, με αποτέλεσμα να προστατεύεται ο αυλός. Ο αυλός είναι κατασκευασμένος από από χάλυβα P11, ενώ το υλικό κατασκευής του προστατευτικού σωλήνα είναι κράμα Ni-Cr 602 CA. Ουσιαστικά η αστοχία που παρουσίασε ο αυλός ήταν μία διαρροή ακριβώς μετά το τέλος της προστατευμένης από το σωλήνα κράματος Ni-Cr περιοχής. Στα σχήματα 1.1 και 1.2 παρουσιάζονται λεπτομέρειες του αυλού που παρουσίασε διάβρωση. Συγκεκριμένα στο σχήμα 1.2 διακρίνεται με μπλε βέλος το τμήμα του σωλήνα που διερευνήθηκε και το οποίο είχε μήκος 750mm, ενώ με κόκκινο βέλος απεικονίζεται το σημείο που παρουσιάστηκε η

διάβρωση.

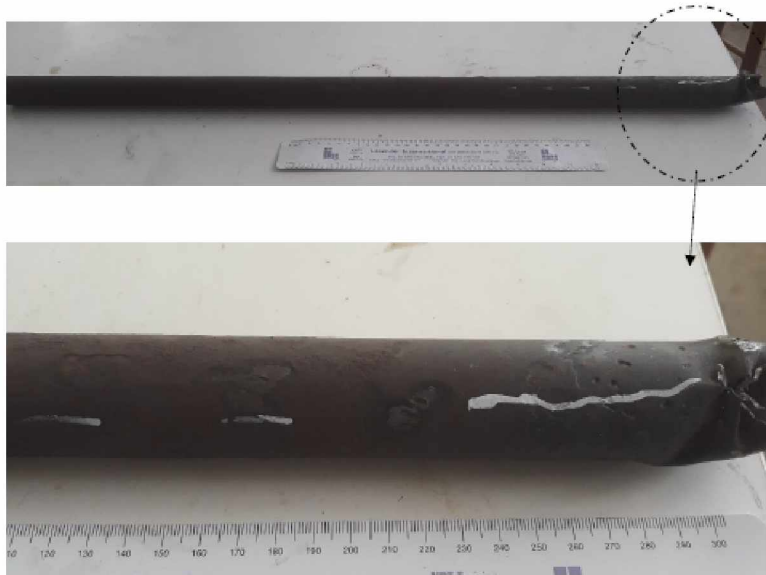
Σχήμα 4.1: Αυλός που μελετήθηκε

Αρχικά, ο σωλήνας στον οποίο έγιναν οι έλεγχοι παρουσιάζεται στο σχήμα 4.1. Στο στερεοσκόπιο παρατηρήθηκε η περιοχή του σωλήνα που παρουσίαζε την αστοχία. Για τον σκοπό αυτό, ο αυλός του σχήματος 4.1 κόπηκε πρώτα στη μέση και στη συνέχεια με μία διαμήκη τομή δημιουργήθηκαν τέσσερα κομμάτια του, τα τμήματα A1, A2, B1 και B2 (σχήμα 4.2). Κατά την κοπή του δεν έγινε χρήση νερού.

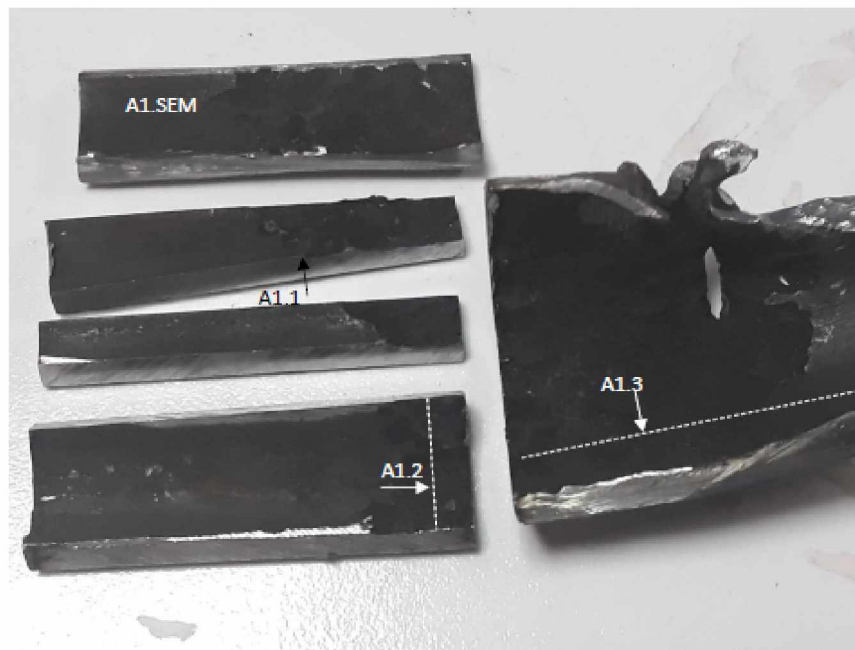
Σχήμα 4.10: Δείγματα που χρησιμοποιήθηκαν για τη μελέτη της μικροδομής

Στο σχήμα 4.10 παρατηρείται το δείγμα A1.1 και A1.3, τα οποία κόπηκαν με διαμήκεις τομές, καθώς και το δείγμα A1.2, στο οποίο η τομή έγινε εγκάρσια. Στη εσωτερική επιφάνεια της προσβεβλημένης περιοχής του A1.1, όπως φαίνεται και στο σχήμα 4.13 στη μικροδομή παρουσιάζεται σχηματισμός καρβιδίων (πιθανόν $M_{23}C_6$) με μορφή σκούρων περιοχών στα όρια των κόκκων. Στα σχήματα 4.14 και 4.15 παρατηρούνται σε μεγέθυνση τα τμήματα που έχουν σημειωθεί στο σχήμα 4.13 και στις οποίες διακρίνονται και πάλι τα καρβίδια.

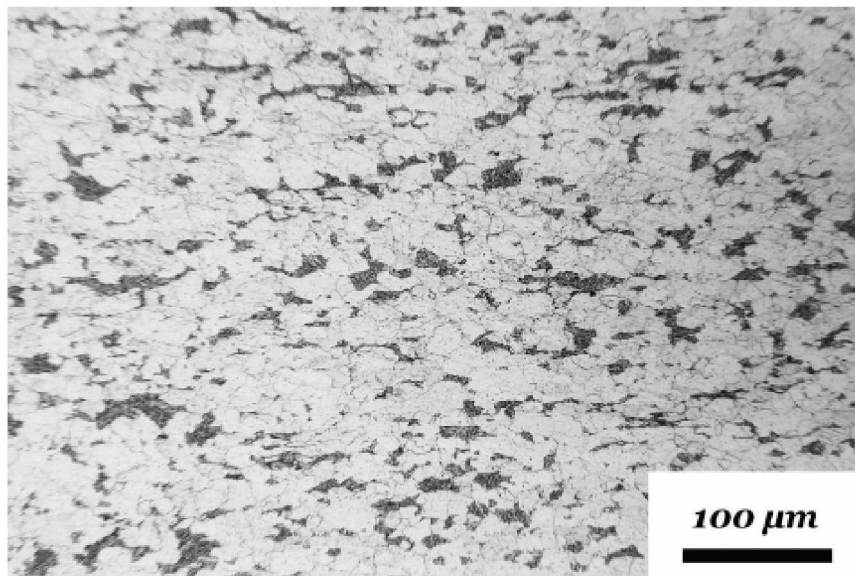
Σχήμα 4.11: Μικροδομή της εσωτερικής επιφάνειας του αυλού σε περιοχή που δεν έχει προσβληθεί από μεταλλική κονιοποίηση

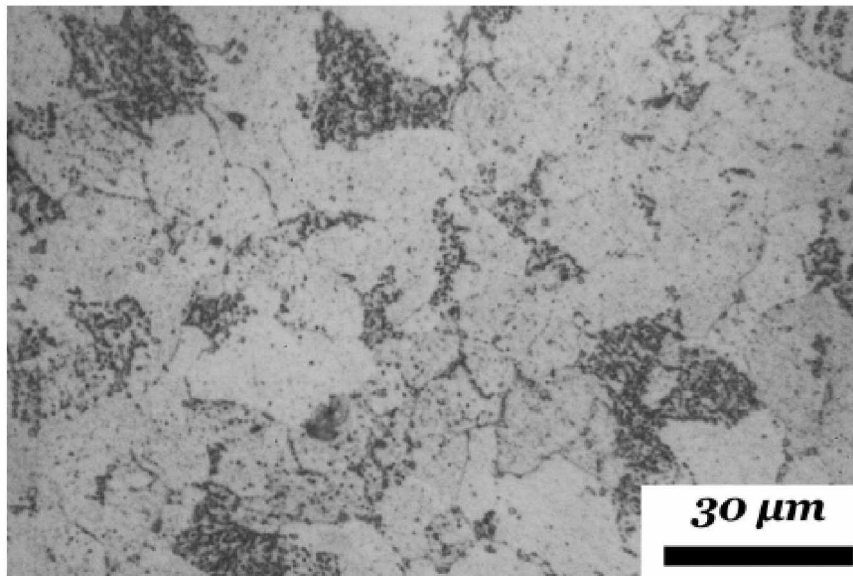
Σχήμα 4.12: Μικροδομή της εσωτερικής επιφάνειας του αλού σε περιοχή που δεν έχει προσβληθεί από μεταλλική κόνιποίηση

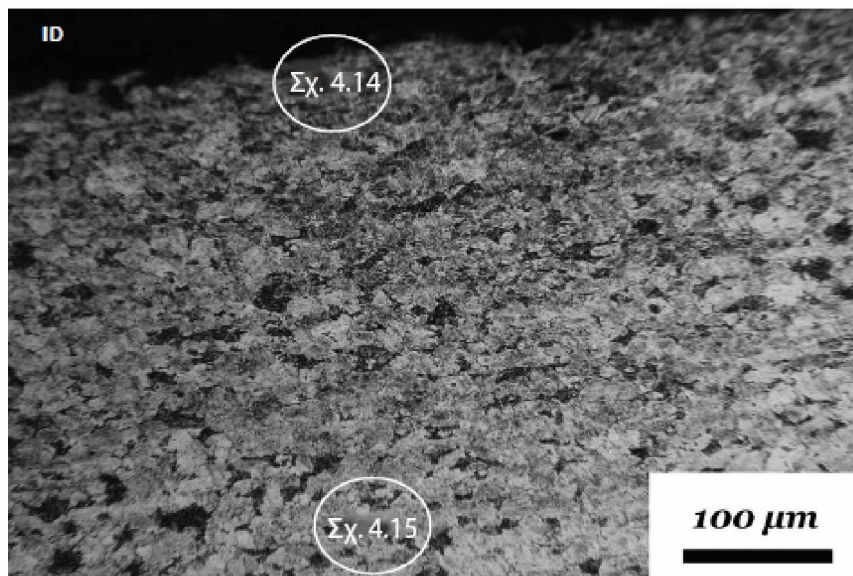
Σχήμα 4.13: Μικροδομή εσωτερικής επιφάνειας του αλού, τμήμα A1.1

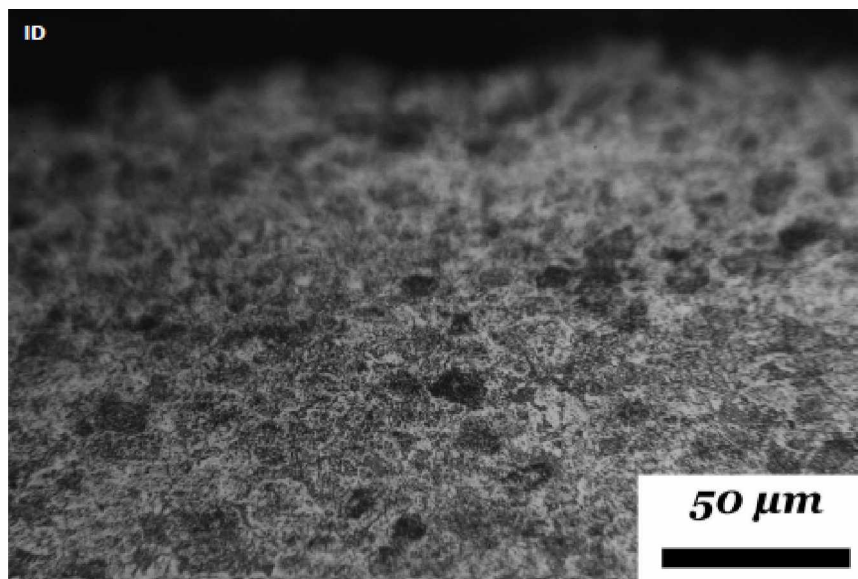
Σχήμα 4.14: Μικροδομή εσωτερικής επιφάνειας του αιλού, μεγένθυση του σχήματος 4.13

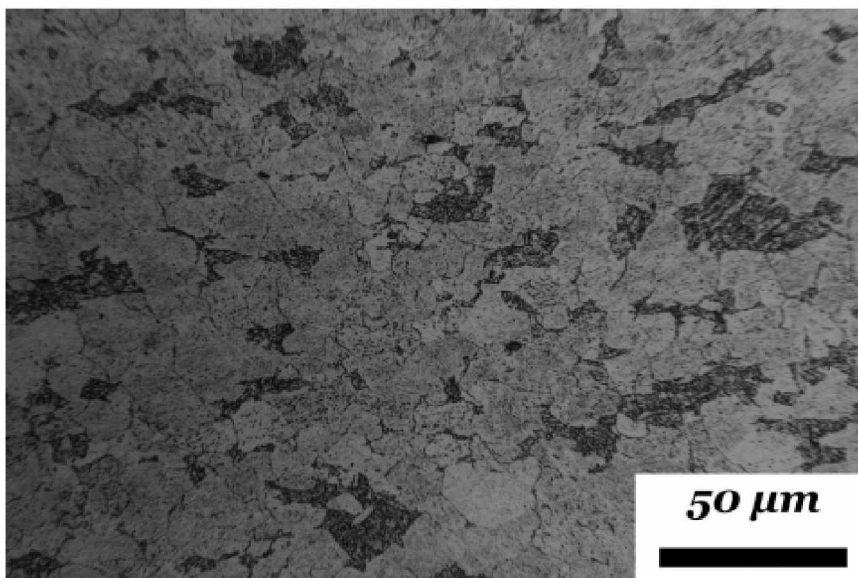
Σχήμα 4.15: Μικροδομή εσωτερικής επιφάνειας του αιλού, μεγένθυση του σχήματος 4.13

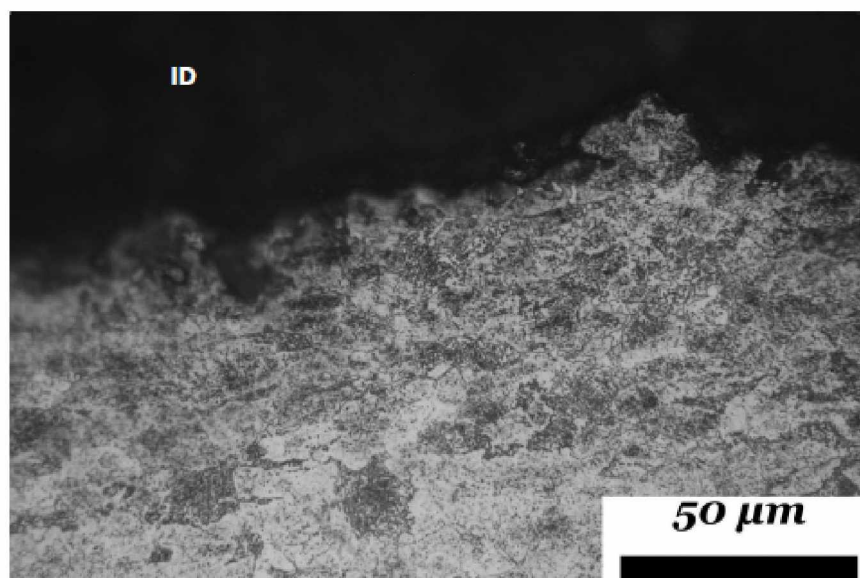
Σχήμα 4.19: Μικροδομή εσωτερικής επιφάνειας του αυλού, τμήμα A1.3

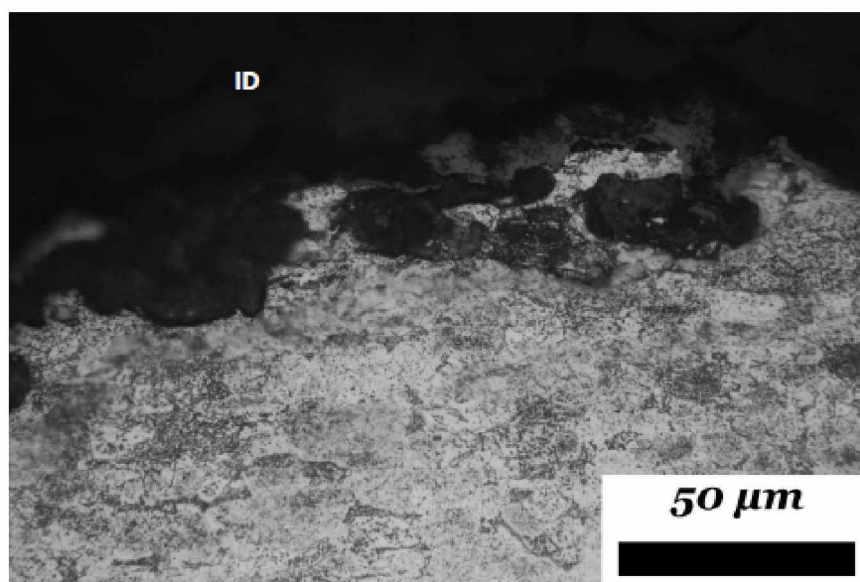
Σχήμα 4.20: Μικροδομή εσωτερικής επιφάνειας του αυλού, τμήμα A1.3

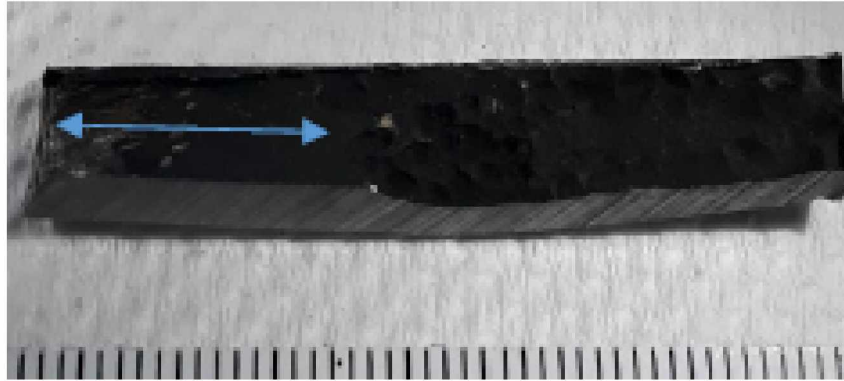
Παραπάνω στο σχήμα 4.8 απεικονίστηκε η εσωτερική επιφάνεια του δείγματος A1.1 όπου ο αυλός προστατεύεται από τον εσωτερικό σωλήνα Ni-Cr. Η συγκεκριμένη προστατευόμενη περιοχή παρουσιάζεται με το μπλε βέλος και στο σχήμα 4.21. Γίνεται αντιληπτό εξαιτίας της μη ελάττωσης του πάχους του σωλήνα και εξαιτίας της έλλειψης οπών στην επιφάνεια του υλικού ότι δεν έχει διαβρωθεί αυτό το τμήμα. Το γεγονός ότι η περιοχή αυτή δεν έχει προσβληθεί από τη διάβρωση αποδεικνύεται και από τη μεταλλογραφία (σχήμα 4.22), καθώς δεν φανερώνεται έντονη πυκνότητα καρβιδίων στα όρια των κόκκων και αποκόλληση προϊόντων από το υλικό. Η μικροδομή του μη επηρεασμένου χάλυβα P11 φαίνεται στο σχήμα 4.22 από μικρογραφίες που λαμβάνονται στο μεσαίο πάχος μακριά από την πληγείσα περιοχή. Επίσης αποτελείται από ένα μείγμα φερρίτη και καρβιδίων (μικροδομή τύπου μπενίτη) που είναι τυπικό από χάλυβες φερριτικού χαμηλού κράματος Cr-Mo, όπως ο P11.

Σχήμα 4.21: Προστατευμένη από το σωλήνα κράματος Ni-Cr περιοχή

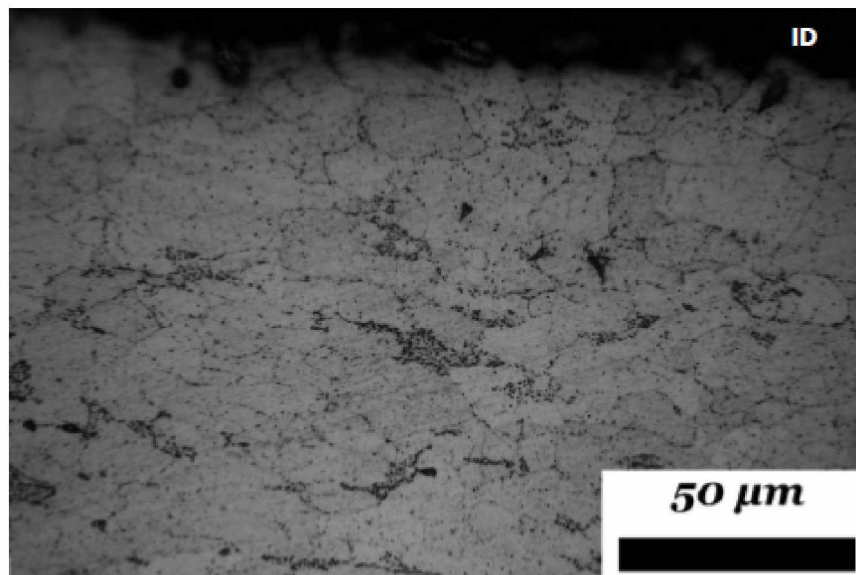
Σχήμα 4.22: Μικροδομή της προστατευμένης από το σωλήνα κράματος Ni-Cr περιοχή

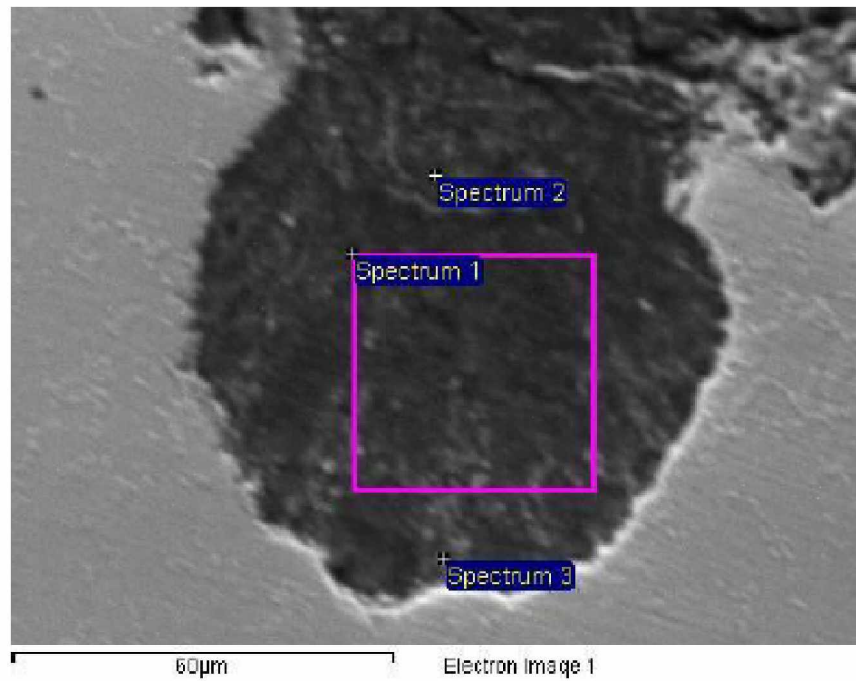
Spectrum	In stats.	C	O	Cr	Mn	Fe	Mo	Total
Spectrum 1	Yes	78.17	11.42	0.07		10.19	0.15	100.00
Spectrum 2	Yes	61.80	24.31	0.08	0.30	12.99	0.52	100.00
Spectrum 3	Yes	59.24	18.98	0.19	0.15	21.22	0.22	100.00

Σχήμα 4.27: Μικρογραφία SEM σε μία κοιλότητα όπου παρουσιάστηκε μεταλλική κο-νιοποίηση και η σχετική ανάλυση EDX

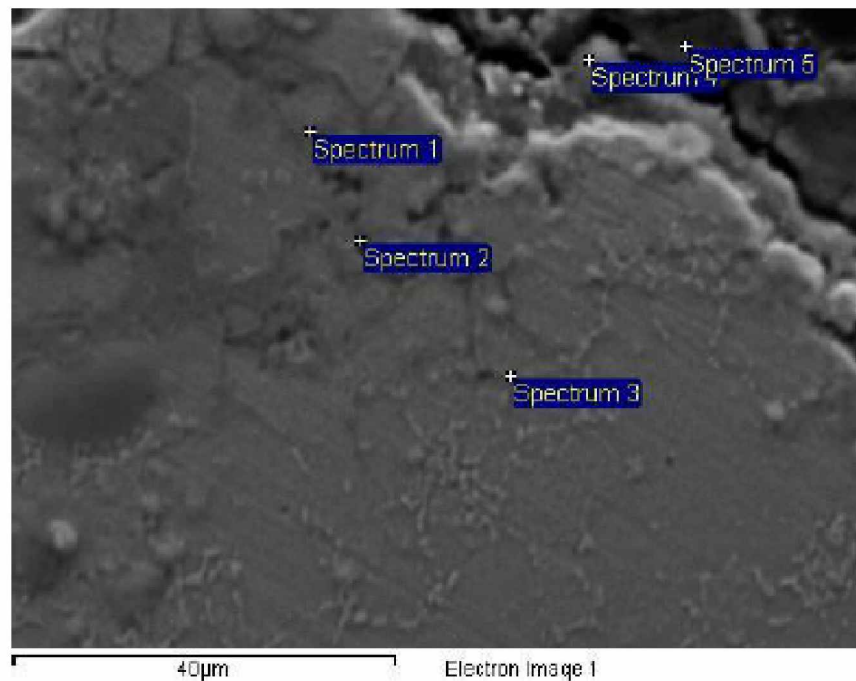
Spectrum	In stats.	C	O	Si	Cr	Mn	Fe	Mo	Total
Spectrum 1	Yes	12.74	12.26	0.49	1.12	0.40	72.12	0.87	100.00
Spectrum 2	Yes	4.89	29.56	0.69	1.21	-0.07	63.42	0.29	100.00
Spectrum 3	Yes	6.69	1.16	0.67	1.12	0.40	89.09	0.87	100.00
Spectrum 4	Yes	19.60	38.99	0.44	2.62	0.52	36.28	1.55	100.00
Spectrum 5	No	4.37	5.07	0.20	8.38	1.20	79.27	1.52	100.00

Σχήμα 4.31: Μικρογραφία SEM σε σημείο το οποίο έχει υποστεί μεταλλική κωνιοποίηση και η σχετική ανάλυση EDX

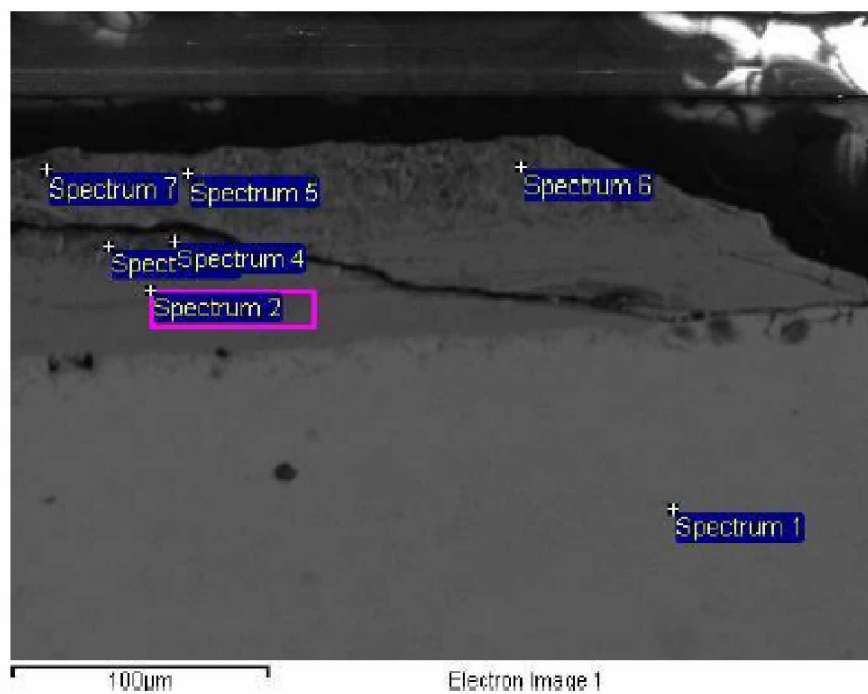
Η εξωτερική επιφάνεια του σωλήνα φαίνεται στα σχήματα 4.23, 4.24. Στο σημείο αυτό παρουσιάζεται ένα φαινόμενο διάβρωσης, αλλά είναι τοπικό και δεν προκαλεί σοβαρή αραιώση και μείωση του πάχους. Υπάρχει όμως ένα στρώμα προϊόντων διάβρωσης που συσσωρεύονται σε αυτήν την περιοχή της εξωτερικής επιφάνειας με πάχος που κυμαίνεται από 20μm έως 70μm. Η στοιχειακή ανάλυση αυτών των προϊόντων διάβρωσης παρέχεται στην ενότητα SEM / EDX παρακάτω.

Spectrum	In stats.	O	Si	Cl	Ca	Cr	Mn	Fe	Mo	Total
Spectrum 1	Yes		1.03			0.98	0.11	97.24	0.64	100.00
Spectrum 2	Yes	40.03	0.37	0.20		1.95	0.51	55.22	1.71	100.00
Spectrum 3	Yes	35.15	1.91			0.05	10.44	49.18	3.27	100.00
Spectrum 4	Yes	61.64	1.52			0.18	4.83	27.47	4.36	100.00
Spectrum 5	Yes	54.14	0.37		18.29		2.22	22.29	2.69	100.00
Spectrum 6	Yes	59.13	0.55		12.17		3.63	22.07	2.46	100.00
Spectrum 7	Yes	62.75	0.33		2.64		11.06	23.22		100.00

Σχήμα 4.34: Μικρογραφία SEM στην εξωτερική επιφάνεια του αυλού (τμήμα A1.1) και η σχετική ανάλυση EDX

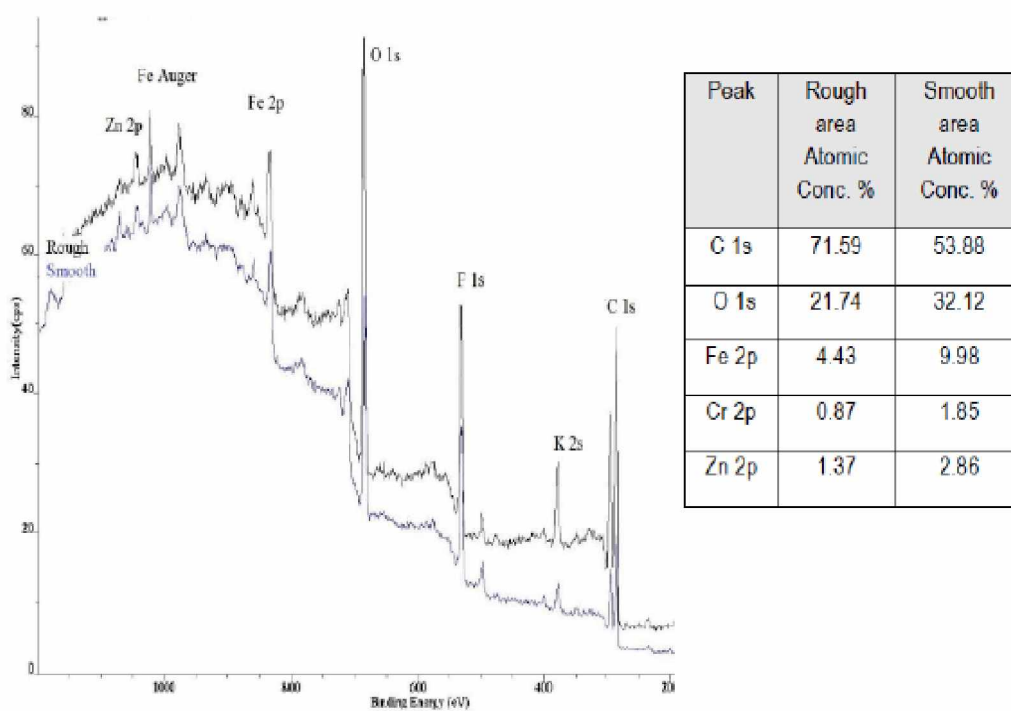
Σχήμα 4.35: XPS αναλύσεις

Το δείγμα A1.SEM αναλύθηκε περαιτέρω με XPS σε δύο διαφορετικές περιοχές περίπου $300\mu\text{m}^2$ εντός της μεταλλικής κονιοποίησης (τραχιά περιοχή) και εκτός της περιοχής μεταλλικής κονιοποίησης (ομαλή περιοχή) για σύγκριση, όπως υποδεικνύεται στο σχήμα 4.35. Τα φάσματα της ευρείας κλίμακας ήταν πανομοιότυπα για τις δύο περιοχές, αλλά ορισμένες αλλαγές καθορίστηκαν σε τις εκατό ατομικές συγκεντρώσεις των ταυτοποιημένων ειδών, που δίδονται στο παρακάτω διάγραμμα (σχήμα 4.35). Οι κύριες διαφορές είναι ότι στην περιοχή μεταλλικής κονιοποίησης υπάρχει μεγαλύτερη παρουσία άνθρακα καθώς και εξάντληση του σιδήρου και του χρωμίου. Ο σίδηρος υπάρχει με την μορφή οξειδίου ως Fe_2O_3 . Οι λεπτομέρειες της ανάλυσης XPS δίνονται στις παρακάτω ενότητες.

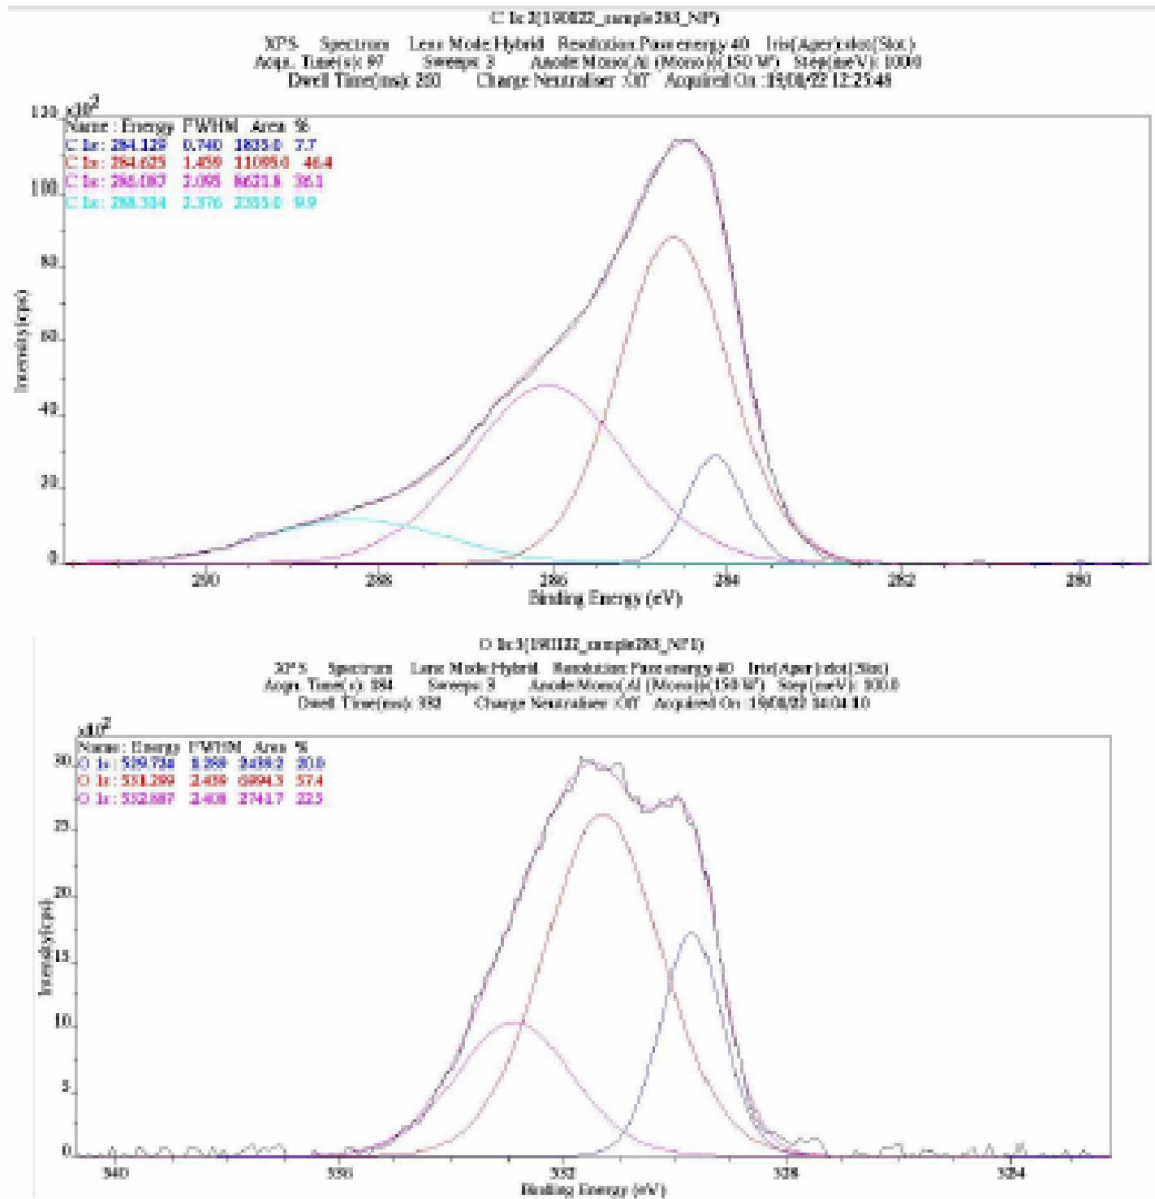
Σχήμα 4.36: Κορυφές HR του C και του O

- 529.7eV: υπο-οξείδια και οξείδια μετάλλων.
- 531.3eV και 532.9eV: από τους δεσμούς .C-O και C = O (οργανικά - μόλυνση).

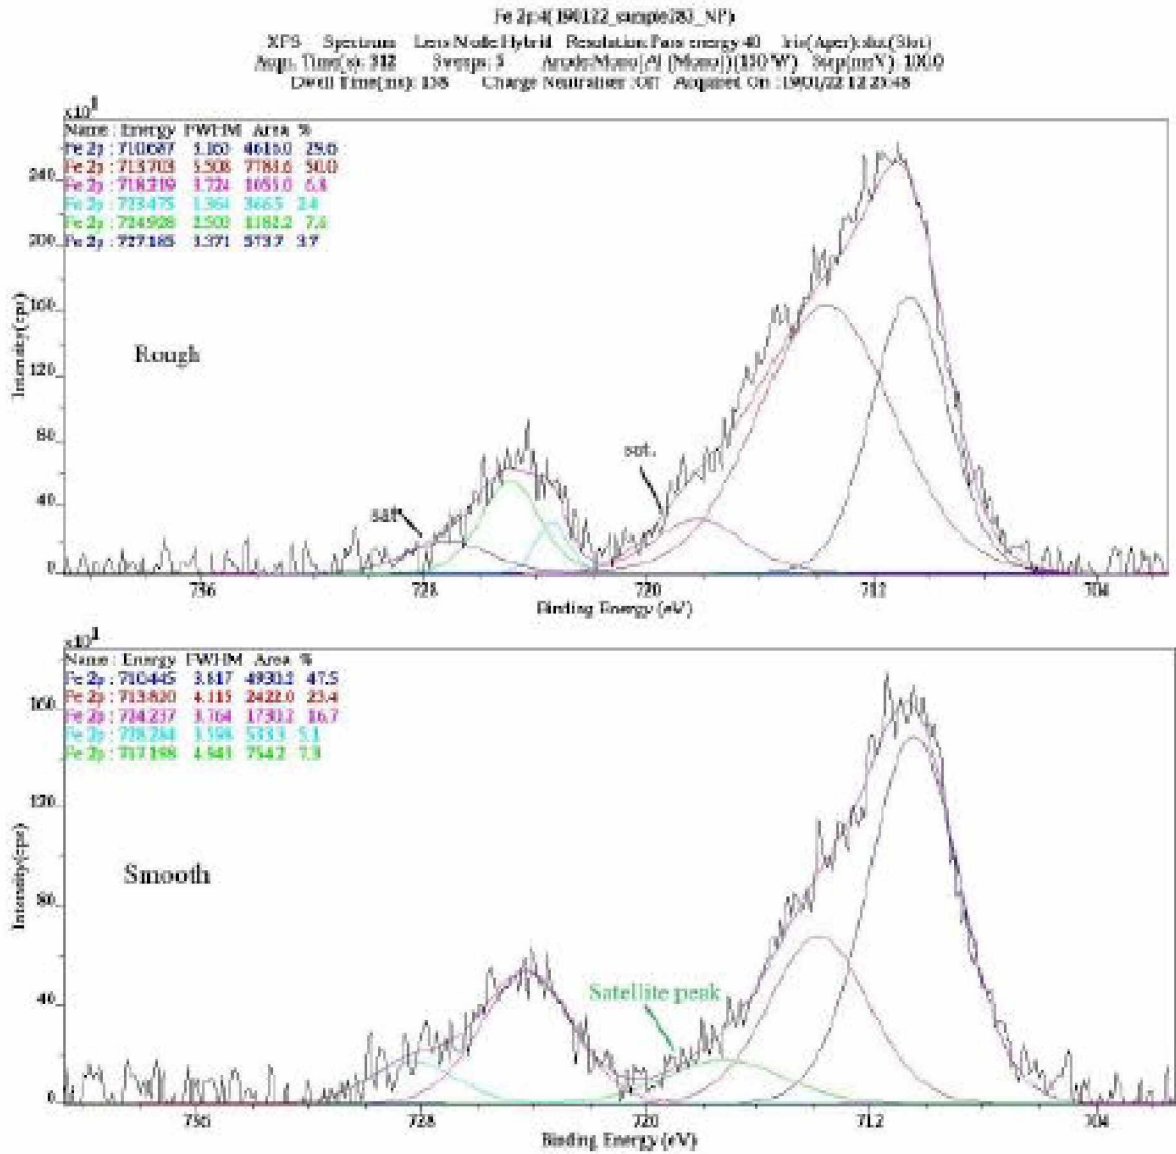
Σχήμα 4.37: Κορυφές HR του Fe

Η διαφορά μεταξύ των δύο περιοχών είναι τα ποσοστά ποσοστών κάθε ομολόγου σε κάθε ένα, το οποίο μπορεί να συσχετιστεί με πιθανά δομικά ελαττώματα και δομικές ιδιότητες. Στην τραχιά περιοχή που μετρείται, επικρατεί ο δεσμός με υψηλότερες ενέργειες δέσμησης (713.8 eV) σε αντίθεση με την ομαλή περιοχή.

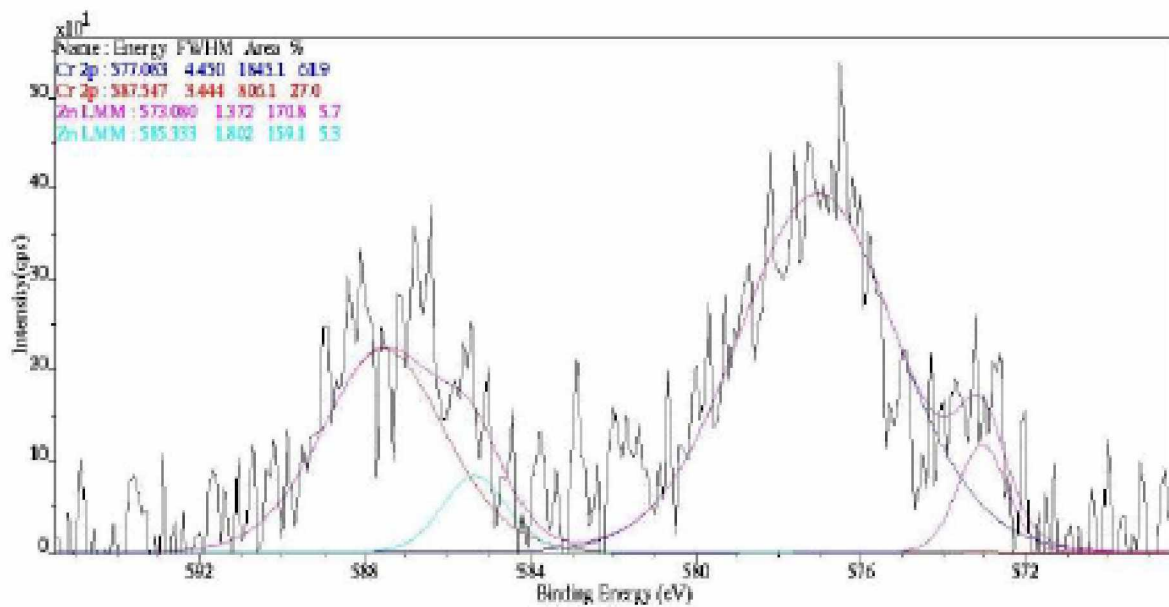
Σχήμα 4.38: Κορυφές HR του Cr

- 576.9eV: για το τρισθενές Cr^{+3} στο σχηματισμό οξειδίου του χρωμίου (Cr_2O_3), ενδεχομένως συμπεριλαμβανομένων των δεσμών Cr-O-Fe και / ή τρισθενούς είδους υδροξειδίου του χρωμίου και στις δύο περιοχές
