**ΠΑΝΕΠΙΣΤΗΜΙΟ ΘΕΣΣΑΛΙΑΣ
ΠΟΛΥΤΕΧΝΙΚΗ ΣΧΟΛΗ**

Διπλωματική Εργασία

**ΕΠΙΘΕΩΡΗΣΗ ΟΔΙΚΗΣ ΑΣΦΑΛΕΙΑΣ (ΕΟΑ) ΣΤΟΝ ΚΑΘΕΤΟ
ΛΕΩΝΑ 60 “ΘΕΣΣΑΛΟΝΙΚΗ - ΣΕΡΡΕΣ - ΠΡΟΜΑΧΩΝΑΣ” (Α25)
ΤΗΣ ΕΓΝΑΤΙΑΣ ΟΔΟΥ, ΤΜΗΜΑ Α/Κ ΕΥΛΟΥΠΟΛΗΣ -
Α/Κ ΣΤΡΥΜΟΝΙΚΟΥ**

ΒΟΛΟΣ 2022

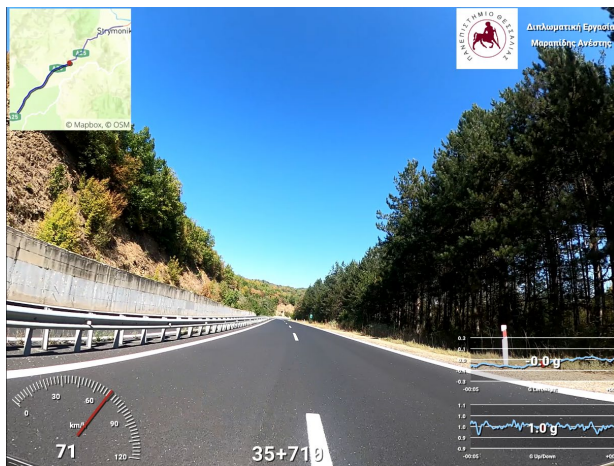
Σε αρκετές θέσεις εμφανίζονται δενδροστοιχίες παράλληλες με την οδό, όπως στη Χ.Θ. 35+700 έως Χ.Θ. 35+870 (Εικόνα 5.6.5.1), που μπορούν να προκαλέσουν σύγχυση στους οδηγούς και αποτελούν πιθανή εστία κινδύνου. Στις συγκεκριμένες θέσεις θα έπρεπε η αρτηρία να ασφαλιστεί, έναντι αυτών, με τα προβλεπόμενα στηθαία ασφαλείας. (Σχετική αναφορά γίνεται στο υποκεφάλαιο 5.11.2)

Εικόνα 5.6.5.1 Ενδεικτικό σημείο με δενδροστοιχίες παράλληλες με την οδό, Χ.Θ. 35+710 (Δεξιός κλάδος) (Πηγή : Προσωπικό Αρχείο)

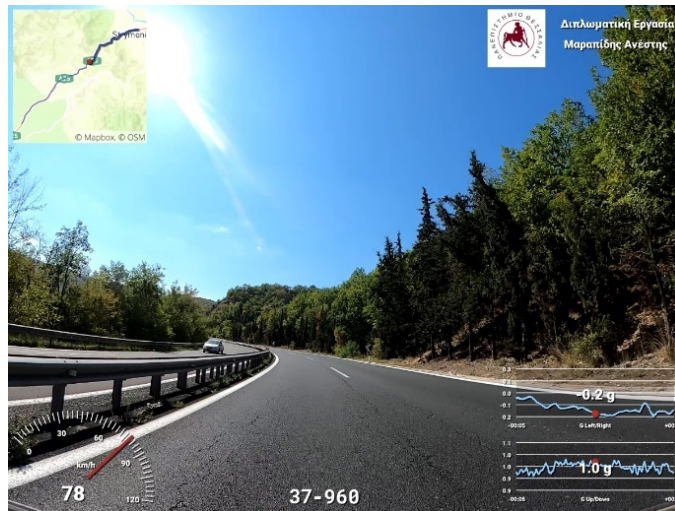
Επίσης στον αριστερό κλάδο, υπάρχουν σε αρκετές θέσεις δενδροστοιχίες παράλληλες με την οδό, όπως φαίνονται ενδεικτικά στην Εικόνα 5.6.5.2, οι οποίες εκτός από σύγχυση στους χρήστες της οδού αποτελούν πιθανή αιτία κινδύνου. Η οδός θα πρέπει να ασφαλιστεί έναντι αυτών με τα κατάλληλα στηθαία ασφαλείας. (Σχετική αναφορά γίνεται στο υποκεφάλαιο 5.11.2)

Εικόνα 5.6.5.2 Ενδεικτικό σημείο με ανάπτυξη δενδροστοιχίας παράλληλη με την οδό, Χ.Θ. 37+960 (Αριστερός κλάδος) (Πηγή : Προσωπικό Αρχείο)

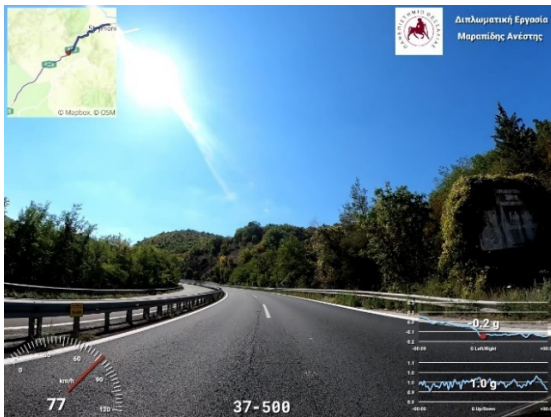
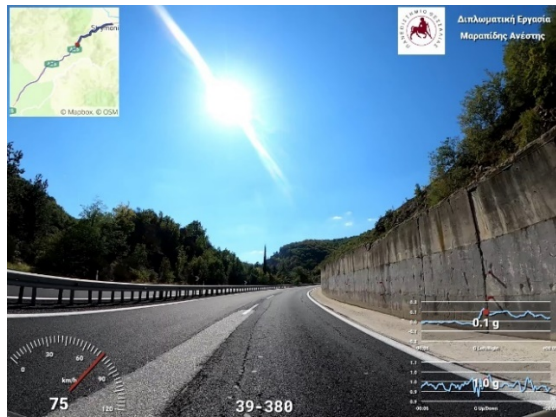
Εικόνες 5.9.1.2 και 5.9.1.3 Μηδενικός οδοφωτισμός στο οδικό στο υποτμήμα Β με τις διαδοχικές μικρής ακτίνας καμπύλες, Χ.Θ. 37+500 και Χ.Θ. 39+380 (Αριστερός κλάδος) (Πηγή: Προσωπικό Αρχείο)

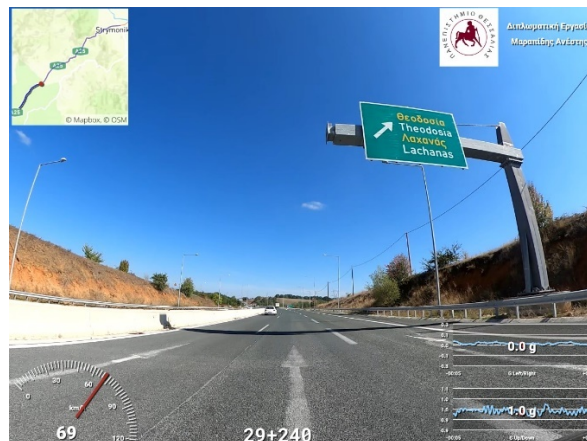
Εικόνα 5.9.2.3 Ενδεικτική φωτογραφία Α/Κ Λαχανά – Θεοδόσια χωρίς πινακίδα ορίου ταχύτητας, Χ.Θ. 29+400 (Δεξιός κλάδος) (Πηγή : Προσωπικό Αρχείο)

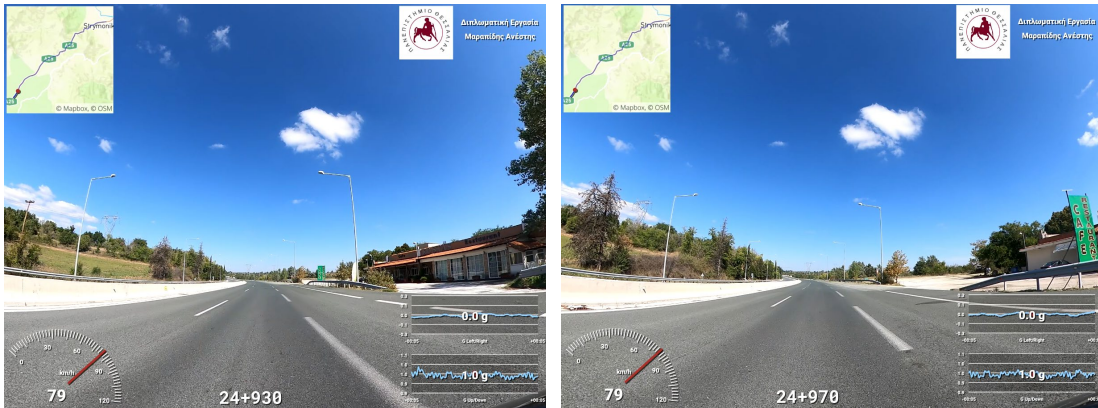
- Στην Χ.Θ. 24+930 υπάρχει διαμορφωμένη είσοδος και στη Χ.Θ. 24+970 έξοδος, παρακείμενης ιδιοκτησίας Καφέ - Εστιατορίου χωρίς την ύπαρξη προειδοποιητικών πινακίδων πρόσβασης εισόδου - εξόδου αλλά και των σχετικών λωρίδων επιβράδυνσης/επιτάχυνσης για την είσοδο/έξοδο σε αυτό. (Εικόνες 5.9.2.4 και 5.9.2.5). Σχετική αναφορά γίνεται και στο υποκεφάλαιο 5.19.7

Εικόνες 5.9.2.4 και 5.9.2.5 Είσοδος και έξοδος παρακείμενης ιδιοκτησίας Καφέ – Εστιατορίου, Χ.Θ. 24+930 και Χ.Θ. 24+970 (Δεξιός κλάδος) (Πηγή : Προσωπικό Αρχείο)

Το συγκεκριμένο πρόβλημα μπορεί να αντιμετωπιστεί με επανασχεδιασμό τους, σύμφωνα με τις ισχύουσες προδιαγραφές για τη δημιουργία λωρίδων επιβράδυνσης και επιτάχυνσης.

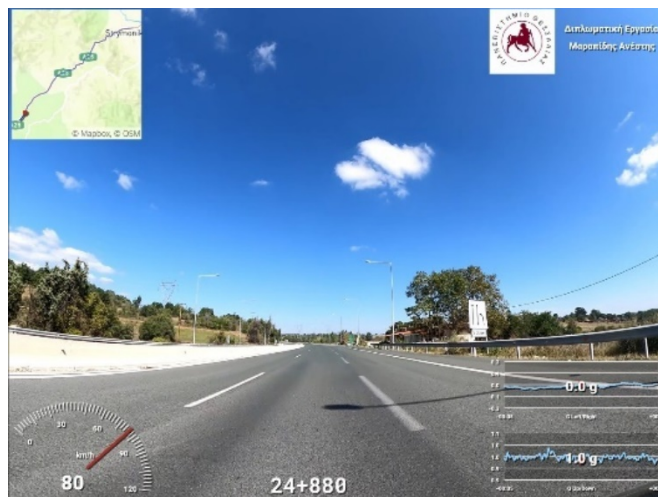
- Η έξοδος αυτή προς την παρακείμενη ιδιοκτησία Καφέ – Εστιατόριο, βρίσκεται ακριβώς μετά από πληροφοριακή πινακίδα «αριθμού και κατευθύνσεων κυκλοφοριακών λωρίδων» Π6 (Εικόνα 5.9.2.6), η οποία ενημερώνει για την μεταβολή των κυκλοφοριακών λωρίδων, με τον τερματισμό της λωρίδα εξόδου του Α/Κ Ξυλούπολης, γεγονός που μπορεί να προκαλέσει σύγχυση στους οδηγούς.

Εικόνα 5.9.2.6 Προβολή θέσης πληροφοριακής πινακίδας (Π6) για την μεταβολή των κυκλοφοριακών λωρίδων πριν την είσοδο στην παρακείμενη ιδιοκτησίας Καφέ – Εστιατόριο, Χ.Θ. 24+880 (Δεξιός κλάδος) (Πηγή: Προσωπικό Αρχείο)

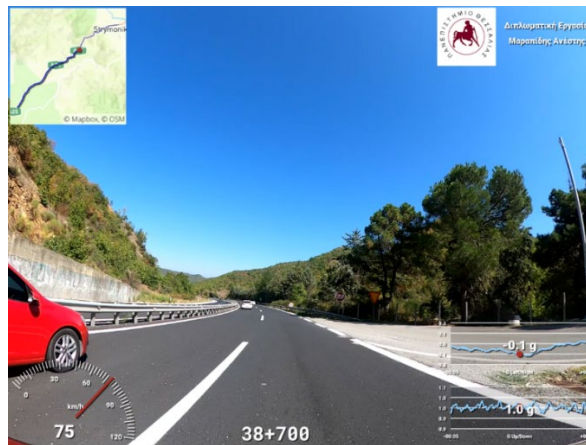
Η έξοδος από αυτό διαμορφώνεται στην έναρξη οριζοντιογραφικής καμπύλης, γεγονός που μπορεί να προκαλέσει σύγχυση στους οδηγούς ή/και λανθασμένες αντιδράσεις από αυτούς. (Εικόνα 5.9.2.7)

Εικόνα 5.9.2.7 Έξοδος διαμορφωμένου χώρου στάθμευσης αυτοκινήτων (Parking) πάνω σε οριζοντιογραφική καμπύλη, Χ.Θ. 38+700 (Δεξιός κλάδος) (Πηγή: Προσωπικό Αρχείο)

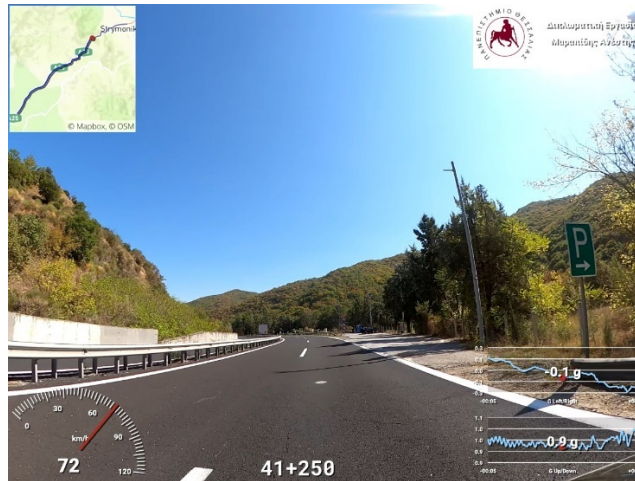
- Το ίδιο παρατηρείται στην περιοχή από τη Χ.Θ. 41+250 (Εικόνα 5.9.2.10) έως τη Χ.Θ. 41+380 που υπάρχει διαμορφωμένος χώρος στάθμευσης αυτοκινήτων (Parking). Σχετική αναφορά γίνεται και στο υποκεφάλαιο 5.19.7.
Η έξοδος σε αυτό διαμορφώνεται επάνω σε οριζοντιογραφική καμπύλη γεγονός που μπορεί να προκαλέσει σύγχυση στους οδηγούς. Παρατηρείται επίσης ότι ενώ υπάρχει η κατάλληλη σήμανση, με παρουσία ρυθμιστικών πινακίδων σήμανσης όπως STOP (Ρ02) (Εικόνα 5.9.2.8), παραχώρησης προτεραιότητας (Ρ01) (Εικόνα 5.9.2.9), για τα εξερχόμενα οχήματα από το χώρο στάθμευσης αυτοκινήτων, αυτές είναι τοποθετημένες

σε σημεία μπροστά από μια τεράστια πληροφοριακή πινακίδα, γεγονός που δυσκολεύει τον έγκαιρο και σαφή εντοπισμό τους από τους οδηγούς.

Διαπιστώνεται επίσης κατά την προσέγγιση στο συγκεκριμένο χώρο, η έλλειψη κατάλληλης προειδοποιητικής πινακίδας κινδύνου (Κ25) (Εικόνα 5.9.2.11) και ρυθμιστικής πινακίδας ορίου ταχύτητας στα 50 Km/h (Ρ32) (Εικόνα 5.9.2.12), για τους χρήστες της αρτηρίας.

Εικόνα 5.9.2.10 Είσοδος διαμορφωμένου χώρου στάθμευσης αυτοκινήτων (Parking), Χ.Θ. 41+250 (Δεξιός κλάδος) (Πηγή: Προσωπικό Αρχείο)

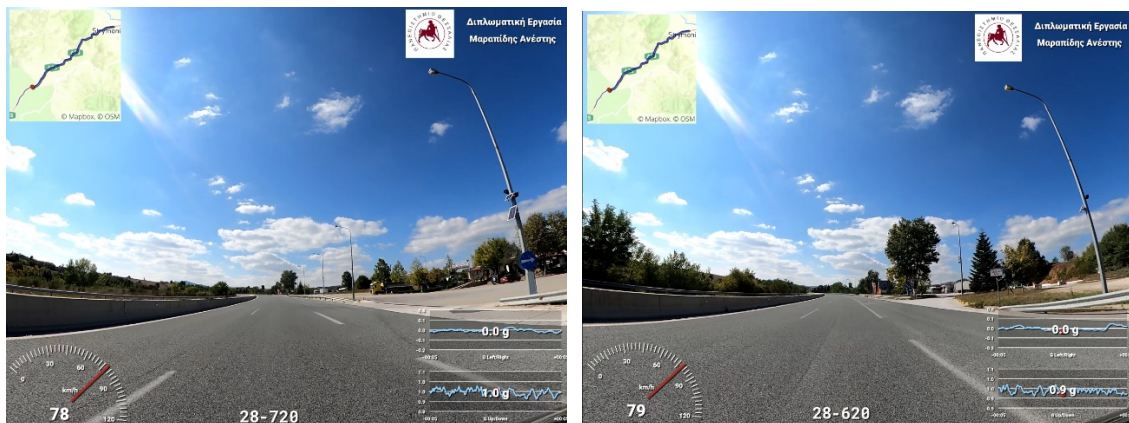
Στον Αριστερό κλάδο, εντοπίζονται οι παρακάτω χώροι εστίασης/πρατήριο καυσίμων χωρίς την ύπαρξη προειδοποιητικών πινακίδων πρόσβασης εισόδου – εξόδου, αλλά και χωρίς την διαμόρφωση σχετικών λωρίδων επιβράδυνσης/επιτάχυνσης για την είσοδο/έξοδο σε αυτούς. Σχετική αναφορά γίνεται και στο υποκεφάλαιο 5.19.7.

Εικόνες 5.9.2.15 και 5.9.2.16 Είσοδος και έξοδος εγκατάστασης χώρου εστίασης (Αριστερός κλάδος) (Πηγή : Προσωπικό Αρχείο)

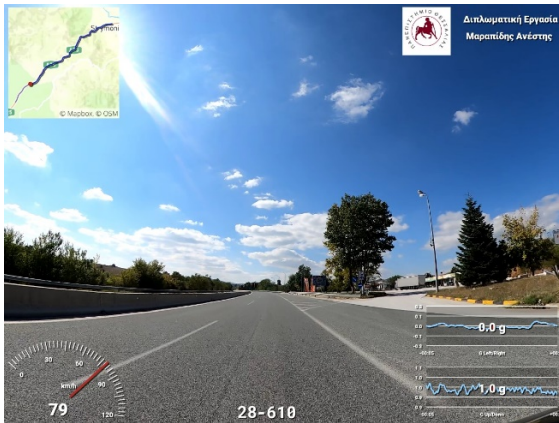
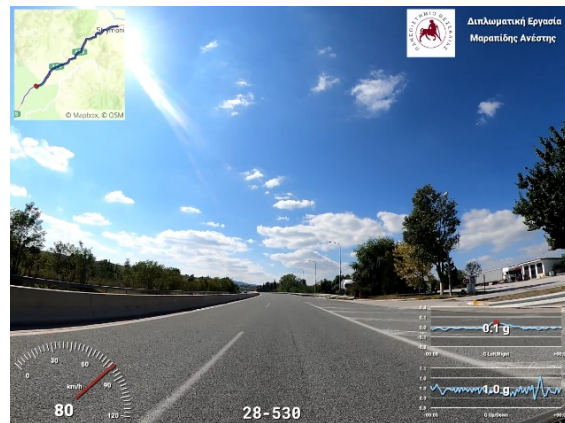
Εικόνες 5.9.2.17 και 5.9.2.18 Είσοδος και έξοδος εγκατάστασης χώρου εστίασης (Αριστερός κλάδος) (Πηγή : Προσωπικό Αρχείο)

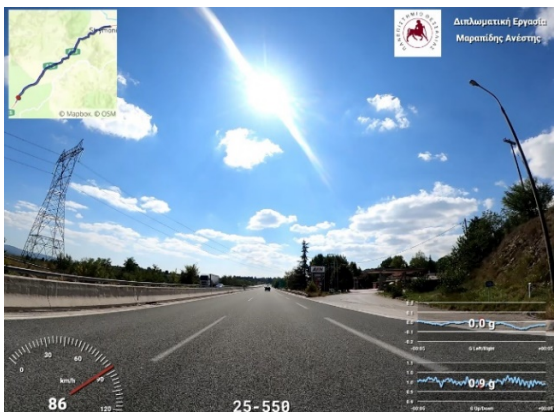
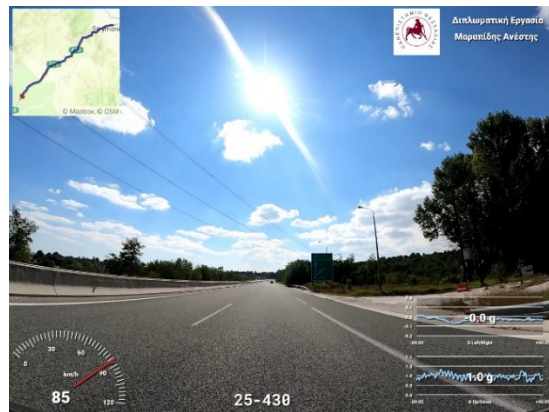
Εικόνες 5.9.2.19 και 5.9.2.20 Είσοδος και έξοδος πρατηρίου καυσίμων (Αριστερός κλάδος) (Πηγή : Προσωπικό Αρχείο)

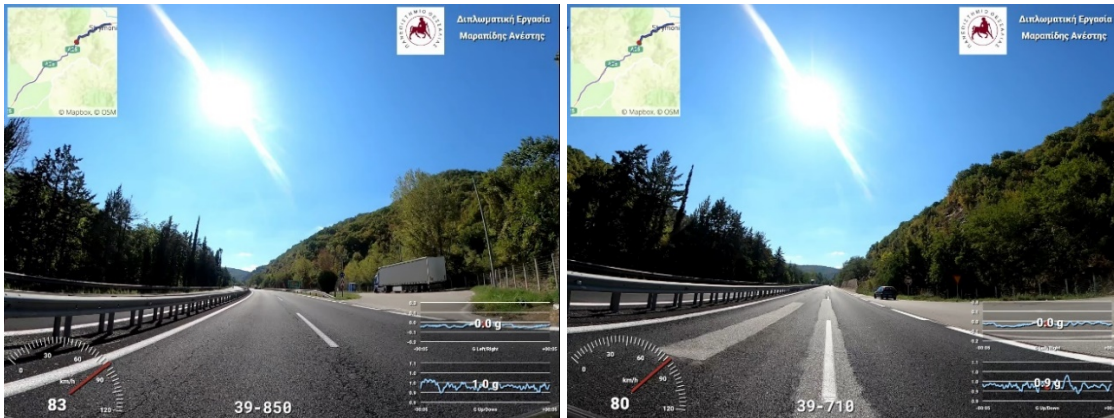
Επίσης στη Χ.Θ. 39+850 έως τη Χ.Θ. 39+710 υπάρχει διαμορφωμένος χώρος στάθμευσης αυτοκινήτων (Parking). (Εικόνες 5.9.2.21 και 5.9.2.22) Σχετική αναφορά γίνεται και στο υποκεφάλαιο 5.19.7. Κατά την προσέγγιση στην περιοχή διαπιστώνεται η έλλειψη κατάλληλης προειδοποιητικής πινακίδας κινδύνου (K25) για τους χρήστες της αρτηρίας (Εικόνα 5.9.2.11) αλλά και κάποιας ρυθμιστικής πινακίδας ορίου ταχύτητας στα 50 Km/h (Εικόνα 5.9.2.12).

Εικόνες 5.9.2.21 και 5.9.2.22 Είσοδος και έξοδος χώρου στάθμευσης αυτοκινήτων (Αριστερός κλάδος) (Πηγή : Προσωπικό Αρχείο)

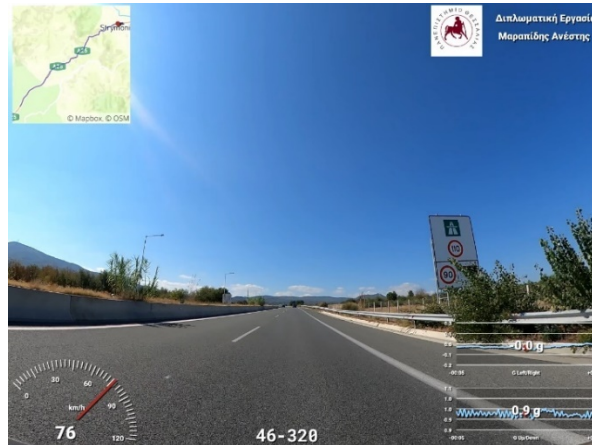
Τέλος στον αριστερό κλάδο αν και ο περιβάλλον χώρος και η υφιστάμενη βλάστηση γενικά δεν αποτελούν εμπόδιο για τον εντοπισμό τω πινακίδων σήμανσης, παρατηρήθηκε σε κάποιες θέσεις η δυσκολία εντοπισμού τους λόγω της βλάστησης με χαρακτηριστικό παράδειγμα, στη Χ.Θ. 46+320 όπου η Ρυθμιστική πινακίδα των ορίων ταχύτητας δεν εντοπίζεται πλήρως, εξαιτίας του ευμεγέθους θάμνου που φύεται στην ρίζα της βάσης στήριξής της. (Εικόνα 5.9.3.5)

Εικόνα 5.9.3.5 Δυσκολία εντοπισμού και Ρυθμιστικής πινακίδας ορίων ταχύτητας στον αυτοκινητόδρομο, Χ.Θ. 46+320 (Αριστερός κλάδος) (Πηγή : Προσωπικό Αρχείο)

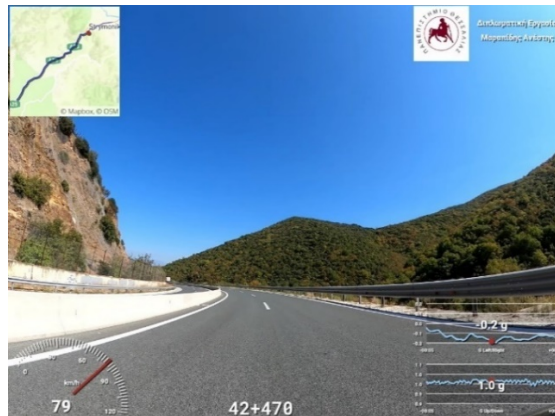
Ειδικά στην περιοχή από Χ.Θ. 42+400 - Χ.Θ. 42+900 (Εικόνα 5.10.4.1), δεν υπάρχει σήμανση αναγγελίας κινδύνου - Επικίνδυνη αριστερή στροφή (Κ1α), αλλά ούτε και σήμανση Π-75 (Εικόνες 5.10.4.2 και 5.10.4.3 αντίστοιχα) αν και αποτελεί την μικρότερη καμπύλη του εξεταζόμενου οδικού τμήματος ($R=200\text{ m}$).

Εικόνα 5.10.4.1 Ενδεικτική θέση όπου δεν υπάρχει σήμανση Κ1α και Π-75 αν και αποτελεί την μικρότερη καμπύλη του εξεταζόμενου οδικού τμήματος ($R=200\text{ m}$), Χ.Θ. 42+470 (Δεξιός κλάδος) (Πηγή : Προσωπικό Αρχείο)

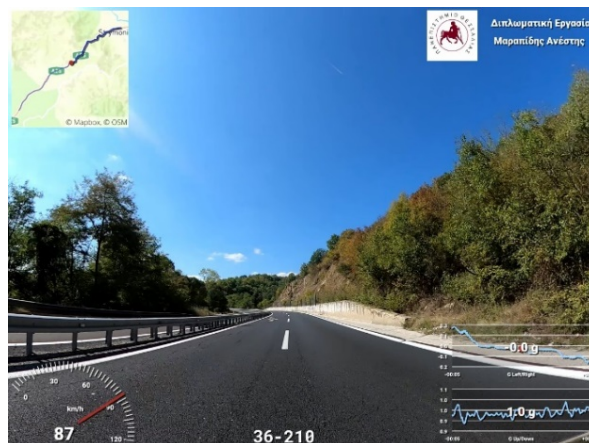
Εικόνες 5.11.3.3 Ενδεικτική φωτογραφία σε θέση εκτεθειμένου άκρου τοίχου αναχαίτησης, Χ.Θ. 36+210 (Αριστερός κλάδος) (Πηγή : Προσωπικό Αρχείο)

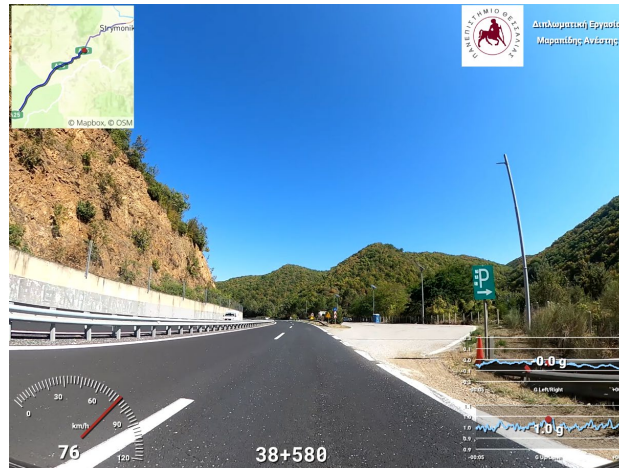
Και στους δύο αυτούς χώρους στάθμευσης εκτός της απουσίας προειδοποιητικών πινακίδων πρόσβασης εισόδου – εξόδου, (σχετική αναφορά γίνεται και στο υποκεφάλαιο 5.9.2), ιδιαίτερα σημαντικό πρόβλημα από πλευράς οδικής ασφάλειας εντοπίζεται από την απουσία των απαραίτητων σχετικών λωρίδων επιβράδυνσης/επιτάχυνσης για την είσοδο/έξοδο σε αυτά.

Εικόνα 5.19.17.1 Είσοδος χώρου στάθμευσης αυτοκινήτων (Parking), Χ.Θ. 38+580 (Δεξιός κλάδος) (Πηγή: Προσωπικό Αρχείο)
