ΠΑΝΕΠΙΣΤΗΜΙΟ ΘΕΣΣΑΛΙΑΣ  
ΠΟΛΥΤΕΧΝΙΚΗ ΣΧΟΛΗ  
ΤΜΗΜΑ ΜΗΧΑΝΟΛΟΓΩΝ ΜΗΧΑΝΙΚΩΝ

Αστοχίες συγκολλητών κατασκευών από ψαθυρή  
θραύση και κόπωση (1980-2020)

Κερμελίδης Α. Θεόδωρος  
Επιβλέπων καθηγητής: Χαϊδεμενόπουλος Ν. Γρηγόριος

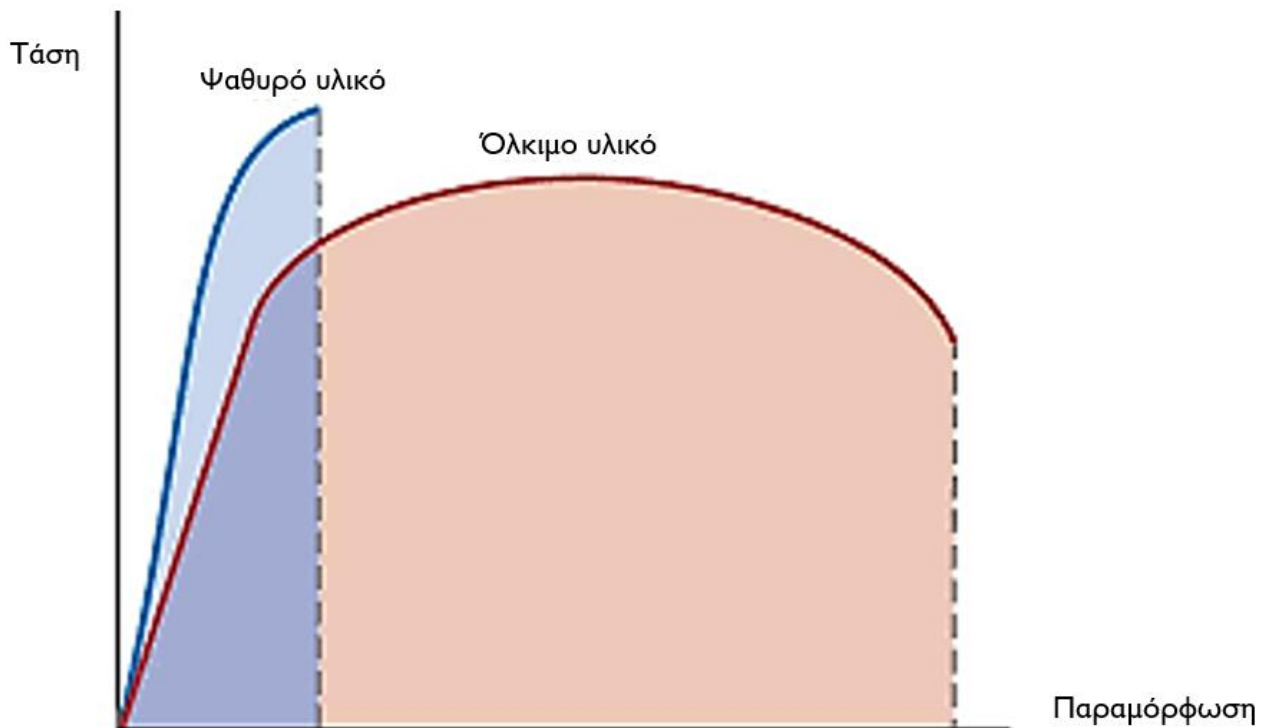
Εικόνα 1.2.1 – Διάγραμμα τάσης-παραμόρφωσης για όλκιμο υλικό σε αντίθεση με ψαθυρό

Πρόκειται για την απότομη θραύση του μετάλλου, έχοντας εμφανίσει πολύ μικρές ή καθόλου παραμορφώσεις (εικόνα 1.2.1). Η κύρια αιτία είναι η ύπαρξη κάποιας ρωγμής, που αποτελεί ασυνέχεια στη δομή του υλικού. Όσο μεγαλύτερη είναι αυτή η ρωγμή, τόσο μικρότερα είναι τα φορτία που απαιτούνται ώστε το υλικό να αστοχήσει. Αυτό σημαίνει ότι το φαινόμενο της ψαθυρής θραύσης μπορεί να εμφανιστεί ακόμα και σε φαινομενικά κανονικές συνθήκες λειτουργίας.

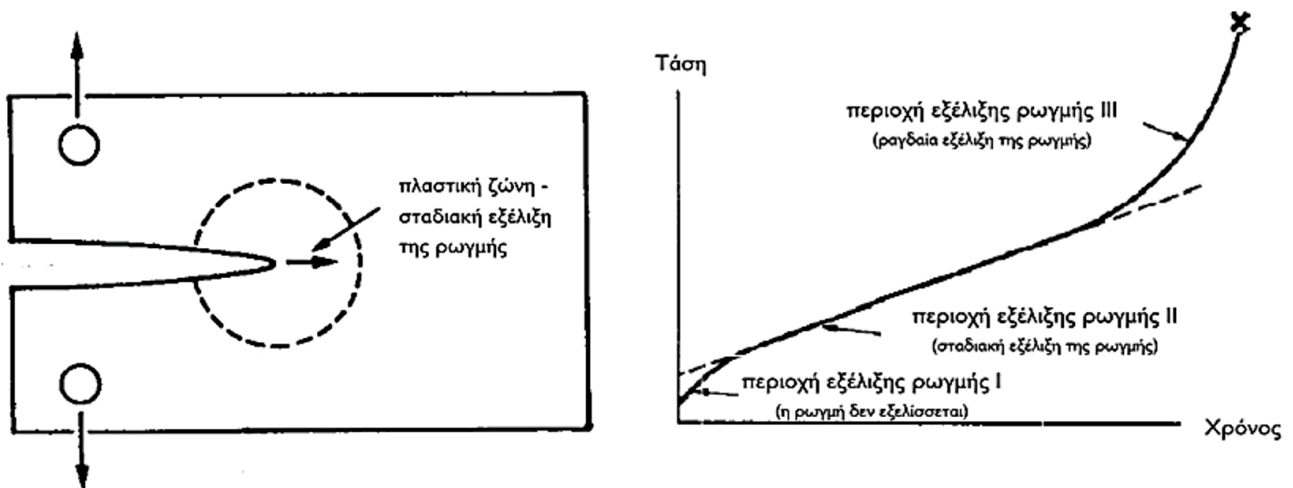
Εικόνα 1.3.1 – Αριστερά: Πλαστική ζώνη. Δεξιά: Διάγραμμα Τάσης-Χρόνου

Στην εικόνα 1.3.1 βλέπουμε στην αριστερή μεριά τη ζώνη που δημιουργείται στη κορυφή της ρωγμής. Εκείνο το σημείο της κατασκευής αποτελεί κέντρο συσσώρευσης τάσεων και με επαναλαμβανόμενες φορτίσεις το μήκος ρωγμής σταδιακά μεγαλώνει (περιοχή II). Από ένα σημείο και μετά όμως το υλικό διαρρέει με μεγάλη ταχύτητα και η ρωγμή γίνεται ασυνέχεια που διαπερνάει το υλικό και το οδηγεί στη τελική θραύση(περιοχή III).

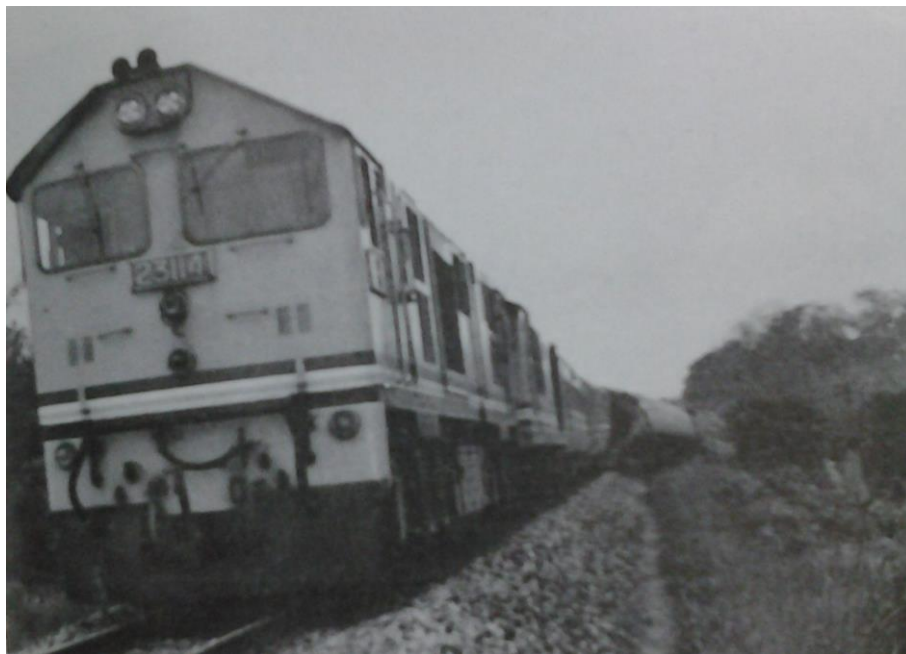
Εικόνα 2.1.1 - Το τρένο Ekspres Sinaran Petang

Στα τέλη της δεκαετίας στου 90 ένα τρένο εκτροχιάστηκε στη πολιτεία του Τζοχόρ της Μαλαισίας, με τρεις νεκρούς και είκοσι τρεις τραυματίες. Το τρένο Ekspres Sinaran Petang (εικόνα 2.1.1) αποτελούνταν από οκτώ άμαξες και μετέφερε γύρω στους 200 επιβάτες από τη Σιγκαπούρη. Ορισμένοι διασωθέντες επιβάτες έδωσαν την μαρτυρία ότι άκουσαν «έναν τρομερό κρότο που ακολούθηθηκε από δυνατές δονήσεις». Το τρένο άρχισε να γέρνει δεξιά και αριστερά και έτσι τα τέσσερα τελευταία βαγόνια του κατέληξαν να πέσουν στον βάλτο. Είναι επίσης σημαντικό να σημειωθεί ότι, σύμφωνα με τους επιβάτες, η αμαξοστοιχία δεν κινούνταν με μεγάλη ταχύτητα τη στιγμή του εκτροχιασμού.

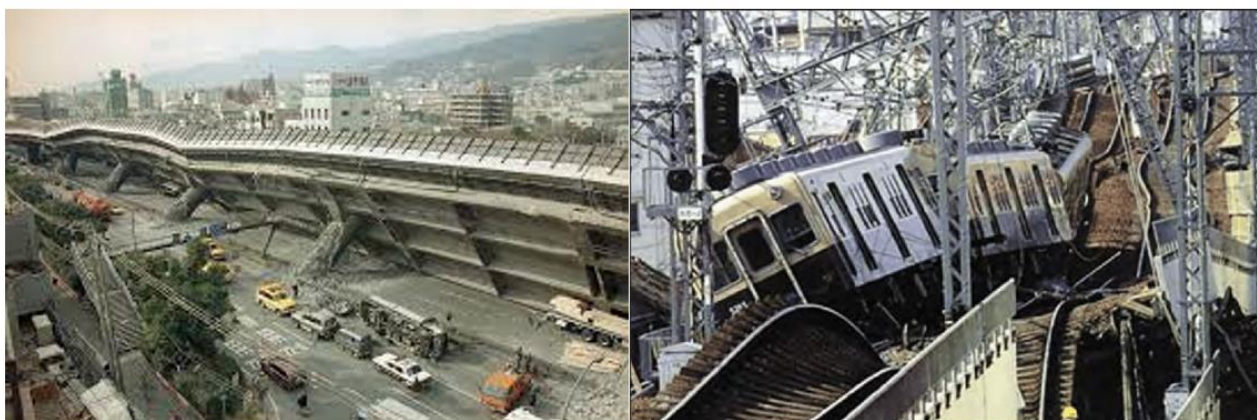
Εικόνα 2.5.1 – Εικόνες μετά τον σεισμό του Χάνσιν

Ο μεγάλος σεισμός του Χάνσιν τον Ιανουάριο του 1995 παρέλυσε ένα κομμάτι της ιαπωνικής πόλης Κόμπε, αφήνοντας πίσω του 5502 νεκρούς και 43127 τραυματίες (εικόνα 2.5.1). Τα περισσότερα θύματα ήταν αποτέλεσμα της κατάρρευσης μικρών παλαιών κτηρίων με ξύλινους σκελετούς και ξεπερασμένες αντισεισμικές προδιαγραφές. Ενδιαφέρον είναι το γεγονός ότι η πλειονότητα των σιδηροκατασκευών που αστόχησαν είχαν μεταξύ δύο και πέντε ορόφους, ενώ κανένα κτήριο πάνω από επτά ορόφους δεν κατέρρευσε, δείγμα των υψηλών σεισμικών προδιαγραφών που εφαρμόζονταν από τότε.

Οι ζημιές που προκλήθηκαν στον σεισμό του Χάνσιν είχαν ιδιαίτερα χαρακτηριστικά, διαφορετικά από αυτά που συναντούμε σε μεγάλους σεισμούς. Οι ρωγμές στους χαλύβδινους σκελετούς ήταν αναρίθμητες και σε διαφορετικά σημεία: στις συνδέσεις δοκών – στύλων, στις μεταλλικές βάσεις, σε όλα σχεδόν τα μέρη που υπήρξε συγκόλληση και σε κάθε σημείο που θα μπορούσαν να υπάρχουν συγκεντρώσεις φορτίων.

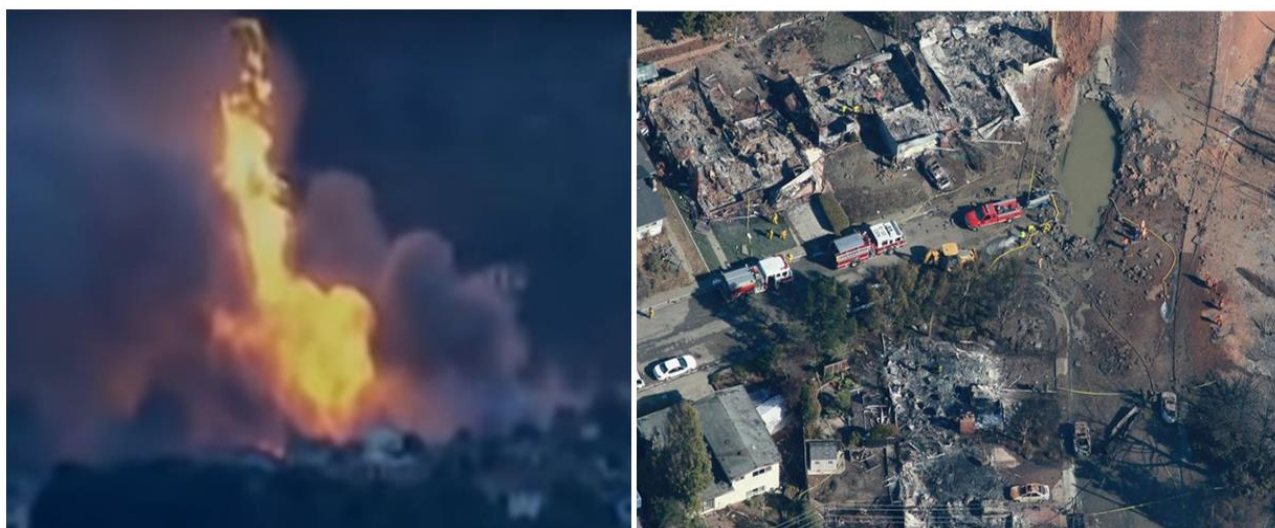
Εικόνα 2.7.1 – Εικόνες από την έκρηξη

Ένας εκκωφαντικός κρότος συντάραξε τη προασιακή συνοικία Σαν Μπρούνο του Σαν Φρανσίσκο, το απόγευμα της 9<sup>ης</sup> Σεπτεμβρίου του 2010. Ένας κρατήρας φωτιάς ύψους εκατό μέτρων είχε δημιουργηθεί σε έναν από τους κεντρικότερους δρόμους της περιοχής με πολλές καταστροφές σε σπίτια και αυτοκίνητα. Σε ένα σημείο της γραμμής φυσικού αερίου φαίνεται ότι υπήρξε ξαφνική άνοδος της πίεσης, αναγκάζοντας το κομμάτι εκείνο του αγωγού να σκάσει, μεγάλη ποσότητα αερίου να απελευθερωθεί στην ατμόσφαιρα και συγχρόνως να αναφλεχθεί, προκαλώντας το φοβερό θέαμα (εικόνα 2.7.1). Το δυστύχημα προκάλεσε οκτώ θανάτους, πενήντα οκτώ τραυματισμούς καθώς και μεγάλες ζημιές στις περιουσίες των κατοίκων γύρω από την έκρηξη.

Το υλικό κατασκευής όλης εκείνης της γραμμής του φυσικού αερίου (γραμμή 132) ήταν κλάσης X42, ικανό να αντέχει σε εσωτερικές πιέσεις έως και 400psi (27.2 atm). Κατά την έκρηξη, ο αισθητήρας σε εκείνο το τμήμα είχε μέγιστες μετρήσεις στα 386psi, πράγμα που σημαίνει ότι βρισκόταν σε κανονική λειτουργία. Η έκρηξη του αγωγού φαινομενικά ήταν αδικαιολόγητη.

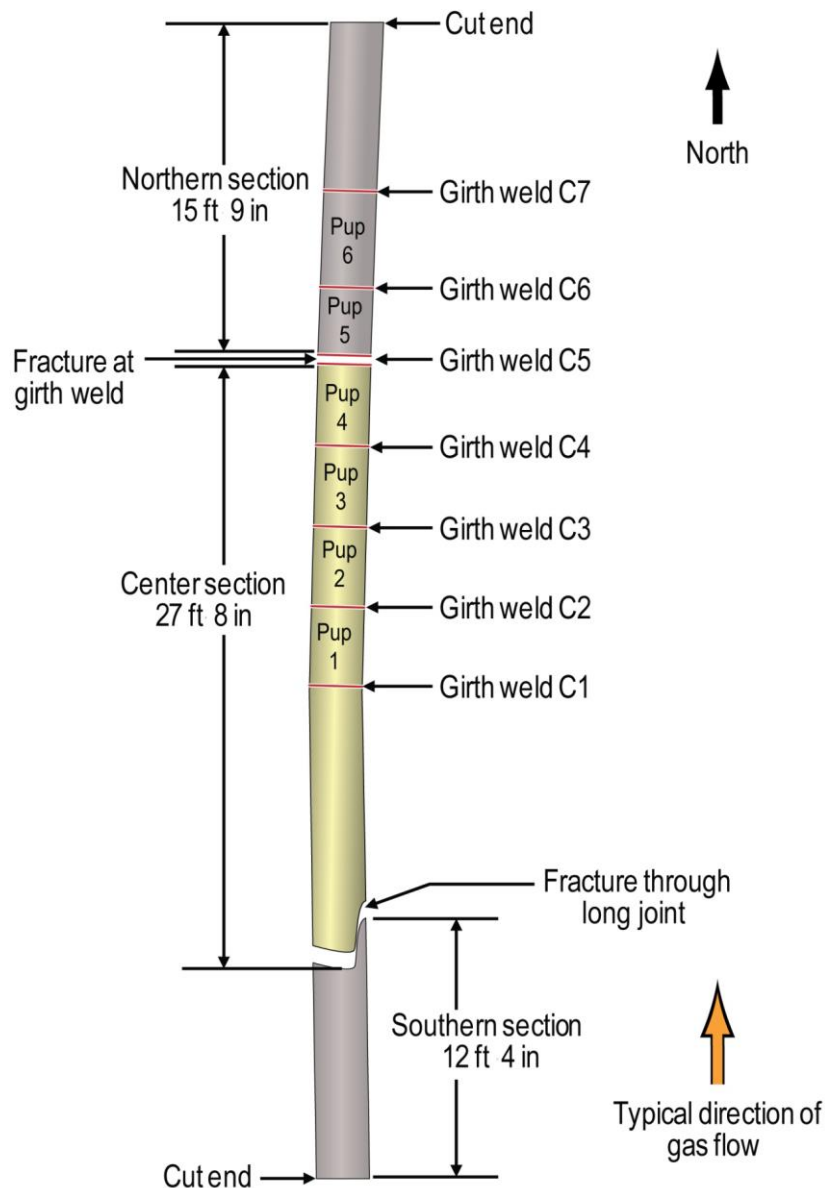
Εικόνα 2.7.2 – Τα τμήματα του αγωγού

Η κατασκευή του σωλήνα έγινε σε τμήματα (rips) όπως φαίνεται στη παρακάτω εικόνα. Τα κυλινδρικά αυτά τμήματα δημιουργήθηκαν με συγκολλήσεις ελασμάτων με τη μέθοδο των επενδεδυμένων ηλεκτροδίων, και η μεταξύ τους συγκόλληση έγινε με τη μέθοδο του διπλού βυθισμένου τόξου. «Διπλό» γιατί έγινε και από την εσωτερική και από την εξωτερική μεριά της κυκλικής διατομής.

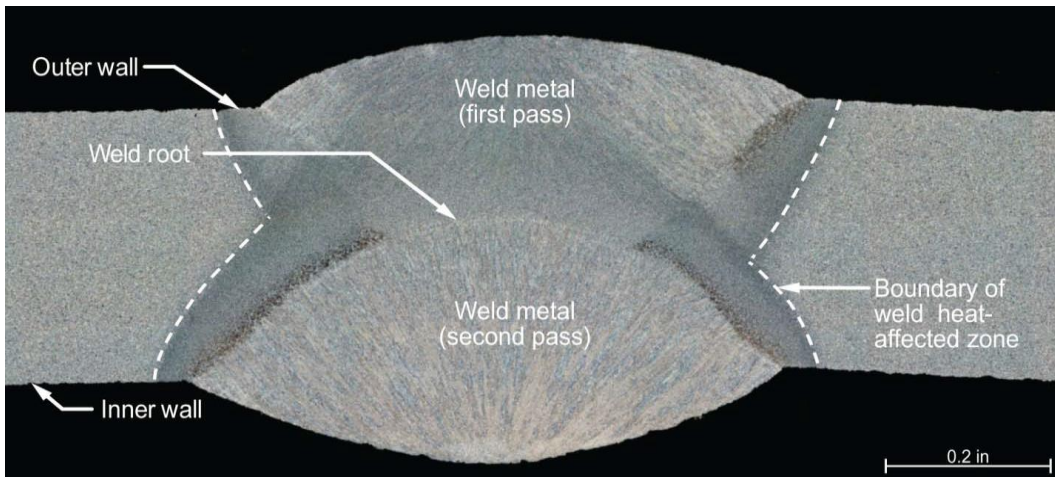
Εικόνα 2.7.3 – Επιτυχής διπλή συγκόλληση βυθισμένου τόξου

Οι συγκολλήσεις φαίνεται όμως ότι είχαν αρκετές αδυναμίες. Στην εικόνα 2.7.3 βλέπουμε την επιτυχή συγκόλληση διπλού βυθισμένου τόξου μεταξύ δύο τμημάτων. Κάτι τέτοιο δε παρατηρήθηκε στη C2 (εικόνα 2.7.4). Το εξωτερικό τμήμα της της λίμνης συγκόλλησης που έχει ενισχυτικό ρόλο στην ένωση, έχει αφαιρεθεί με κατεργασία. Επιπρόσθετα, δεν υπάρχει συγκόλληση από την εσωτερική μεριά. Το σημαντικότερο λάθος όμως είναι η γωνιακή μεταβολή των ελασμάτων, ένα υπαρκτό πρόβλημα στη διαδικασία της συγκόλλησης, εξαιτίας της εγκάρσιας συστολής στη διάρκεια της ψύξης του τηγμένου μετάλλου. Ωστόσο, αυτή η γωνιακή συστολή θα ήταν αναμενόμενη από την αντίθετη μεριά. Κατά τη ψύξη του μετάλλου συγκόλλησης, συνήθως τα ελάσματα κινούνται προς τη ραφή. Απ' ότι φαίνεται κατά την ένωση των κυλινδρικών τμημάτων, δημιουργήθηκε εξ αρχής αυτή η διαφορά στη γωνία μεταξύ του pup 1 και του pup 2, και γι αυτό τον λόγο, φοβούμενοι οι συγκολλητές την επιπλέον γωνιακή συστολή που θα είχαν τα ελάσματα, αποφάσισαν να μην την πραγματοποιήσουν εσωτερική συγκόλληση.

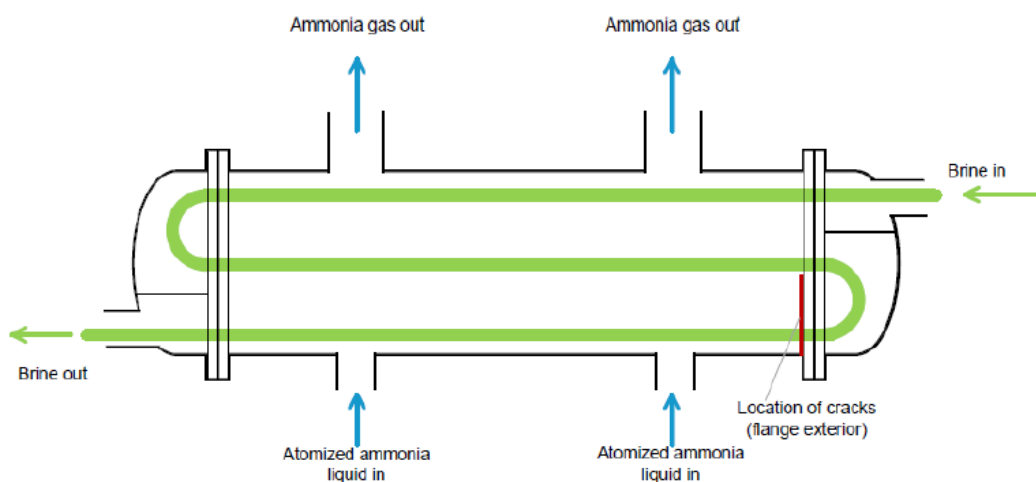
Εικόνα 2.9.1 – Το δοχείο ψύξης

Μόλις είκοσι εβδομάδες μετά την εγκατάσταση ενός καινούριου ψύκτη σε ένα παγοδρόμιο στο Πορτ Άλμπερνι του Καναδά, σήμανε συναγερμός, καθώς ο αισθητήρας έδειξε μεγάλη περιεκτικότητα αμμωνίας ( $\text{NH}_3$ ) στο μηχανοστάσιο. Αμέσως ενεργοποιήθηκε ο εξαερισμός και διατάχθηκε εκκένωση ώστε να μελετηθεί το συμβάν. Η πηγή αυτής της διαρροής φάνηκε ότι ήταν μια ρωγμή στο δοχείο.

Το σύστημα ψύξης χρησιμοποιούσε την αμμωνία σαν ψυκτικό θαλασσινού νερού, το οποίο τροφοδοτούνταν κάτω από την επιφάνεια του πάγου για να διατηρεί τη θερμοκρασία σε όλη την έκταση του παγοδρομίου. Το σύστημα περιέχει ένα δοχείο άμεσης διαστολής (εικόνα 2.9.1). Πρόκειται για ένα καινοτόμο σύστημα που χρησιμοποιεί χαμηλότερα ποσά αμμωνίας σε σχέση με τα παραδοσιακά συστήματα. Παρόλα αυτά, η ποσότητα  $\text{NH}_3$  που διοχετευόταν ήταν αρκετή να δημιουργήσει προβλήματα σε περίπτωση διαρροής.

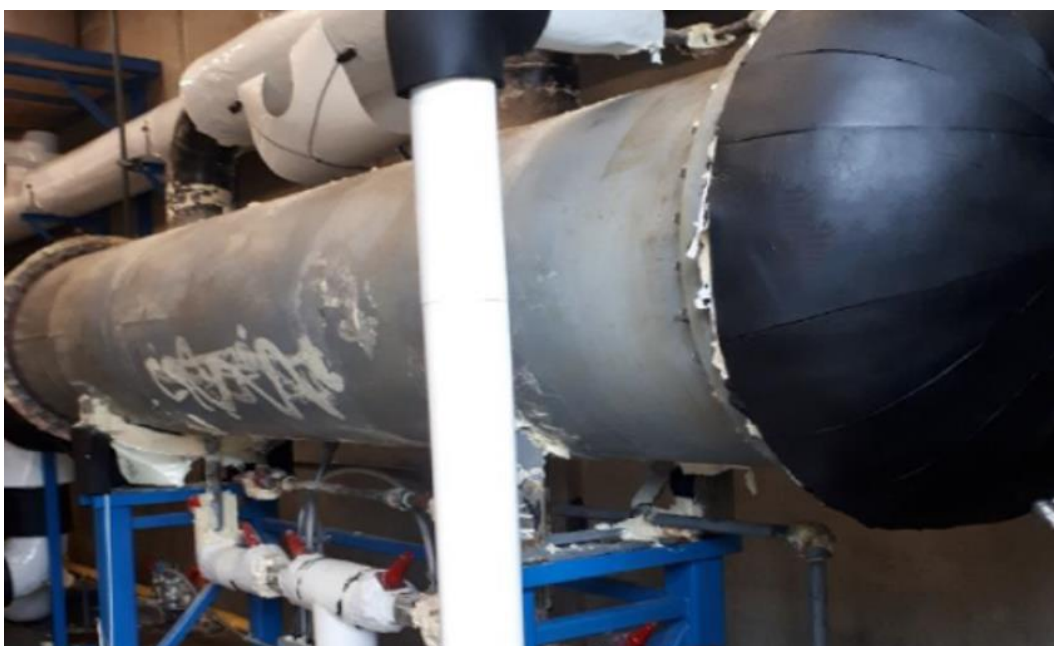
Εικόνα 2.9.2 – Το βόρειο άκρο του δοχείου ψύξης

Το βασικό σχέδιο περιλαμβάνει ένα κυλινδρικό κέλυφος, σφραγισμένο στα άκρα του με δύο ημισφαιρικές κεφαλές που είναι βιδωμένες κέλυφος. Για να φιλοξενηθούν αυτές οι κοχλιοσυνδέσεις, συγκολλήθηκαν φλάντζες στα άκρα των κυλίνδρων με τη μέθοδο τηκόμενου ηλεκτροδίου με προστασία αερίου (GMAW). Στις συγκολλήσεις στο βόρειο άκρο (εικόνα 2.9.2) βρέθηκαν γύρω στις έντεκα ρωγμές, μία εκ των οποίων ήταν η πηγή της διαρροής.
