ΠΑΝΕΠΙΣΤΗΜΙΟ ΘΕΣΣΑΛΙΑΣ  
ΤΜΗΜΑ ΑΡΧΙΤΕΚΤΟΝΩΝ ΜΗΧΑΝΙΚΩΝ

## ΔΙΠΛΩΜΑΤΙΚΗ ΕΡΓΑΣΙΑ

ΣΑΜΡΙΟ 19 ΑΠΟΚΑΤΑΣΤΑΣΗ ΠΑΛΑΙΟΥ ΔΙΑΤΗΡΗΤΕΟΥ ΟΙΝΟΠΟΙΕΙΟΥ  
ΚΑΙ ΕΠΑΝΑΧΡΗΣΗ ΩΣ ΣΧΟΛΗ ΜΑΓΕΙΡΙΚΗΣ ΤΕΧΝΗΣ ΚΑΙ ΟΙΝΟΠΟΙΙΑΣ

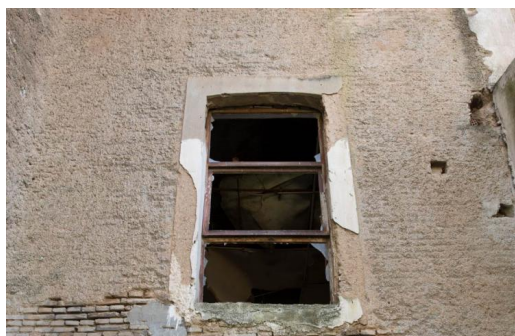
- Εκτεταμένες βλάβες στο εσωτερικό και εξωτερικό επίχρισμα των τοιχοποιιών και στις κορνίζες των ανοιγμάτων στις όψεις

Εικόνα 34: Βλάβες στις κορνίζες των παραθύρων

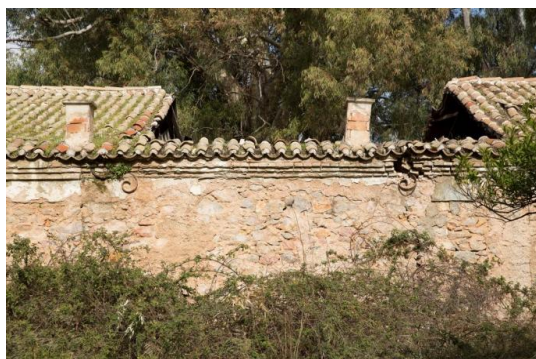
- Τοπικές βλάβες στις στέγες του Κτ5 και του Κτ.6, κυρίως από την πτώση κλαδιών και γειτονικών δέντρων

Εικόνα 35: Κατάρρευση στέγης Κτιρίου 6

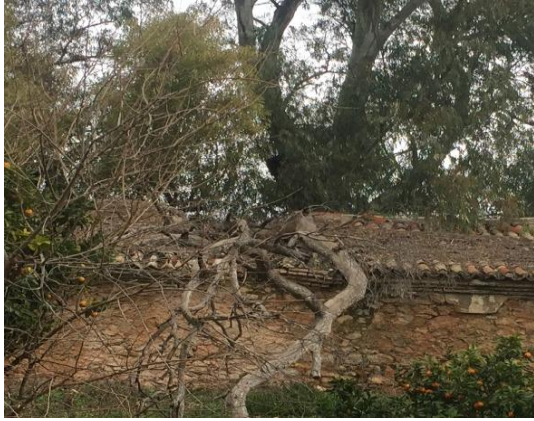
**Εικόνα 36:** Πτώση, επί της στέγης Κτ.6, κλαδιών μεγάλου μεγέθους και βάρους

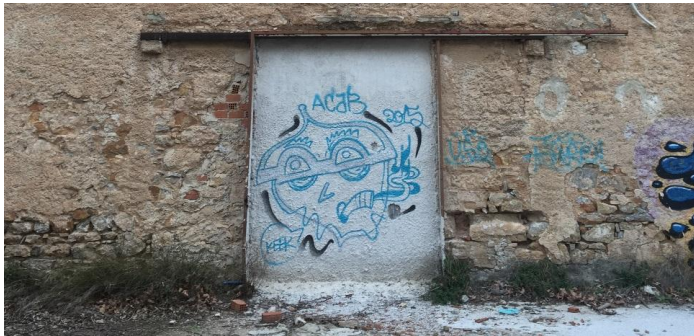
- Στο εσωτερικό του Κτ.1 έχουν κατασκευαστεί σε επαφή με την εξωτερική τοιχοποιία τοίχοι από συμπαγείς οπτόπλινθους με κολώνες και δοκούς από οπλισμένο σκυρόδεμα, πάχους περίπου 15εκ και έχει κλείσει η κεντρική θύρα του κτιρίου.

**Εικόνα 257:** Κτ.1 – Χτισμένη θύρα

- Η αποκατάσταση των «κλεισμένων» αρχικών ανοιγμάτων στις όψεις των κτηρίων, όπως φαίνονται στην αρχιτεκτονική πρόταση
- Αναφορικά με το χρωματισμό των όψεων, προτείνονται τα χρώματα RAL 1015 για την τοιχοποιία και RAI 9001 για όλα τα διακοσμητικά στοιχεία (περιμετρικές κορνίζες παραθύρων και πορτών και γείσα στεγών), όπως προέκυψε από την σχετική αυτοψία

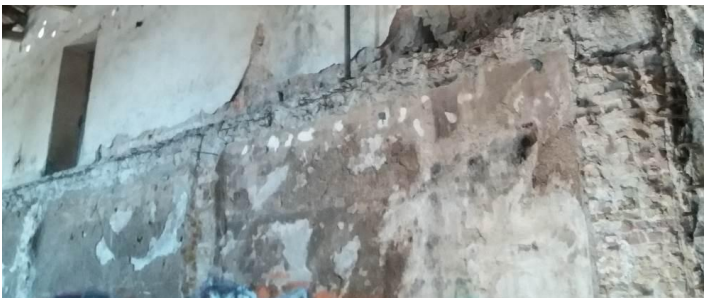
**Εικόνα 38:** Κτ.1 – Προσθετο τοιχείο στο εσωτερικό

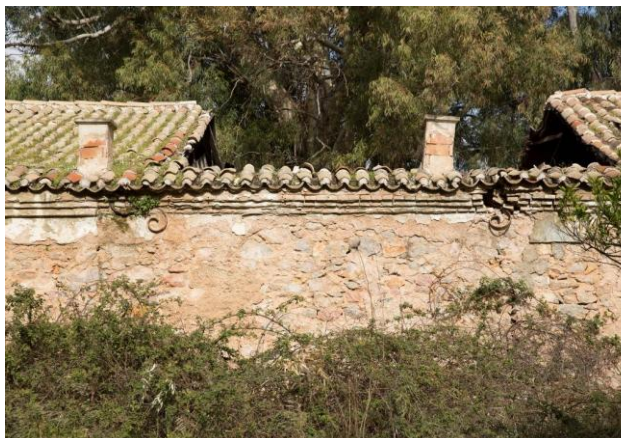
Αναφορικά στις στέγες, οι πιο αξιοσημείωτες βλάβες εντοπίζονται στην στέγη του Κτ5 και του Κτ.6, τμήματα των οποίων έχουν καταρρεύσει, (η κατάρρευση στην στέγη του Κτ.6 οφείλεται κυρίως στην πτώση επί αυτής κλαδιών, μεγάλου μεγέθους και βάρους, από τα παρακείμενα, μεγάλου ύψους και όγκου, δένδρα).

**Εικόνα 47:** Πτώση, επί της στέγης Κτ.6, κλαδιών μεγάλου μεγέθους και βάρους

- Η κοπή των δένδρων που εφάπτονται του Κτ. 6 και είναι η κύρια αιτία καταστροφής της στέγης του, αλλά και η απομάκρυνση όσων δένδρων και φυτών φύονται σε κοντινή, απόσταση από τα κτήρια, εμποδίζουν τις εργασίες ανακατασκευής και κρίνεται ότι διευκολύνουν την εισροή υγρασίας και δημιουργούν βλάβες στις τοιχοποιίες και τις στέγες των κτηρίων.

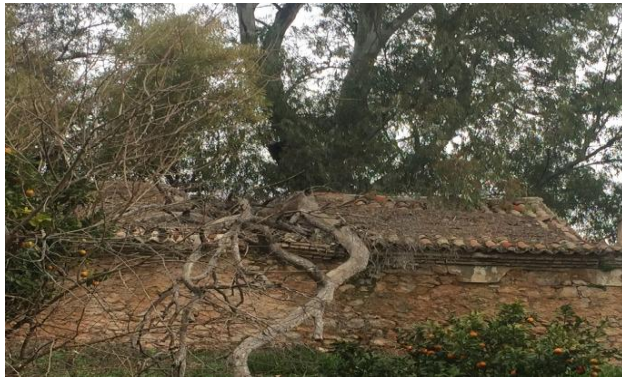
Εικόνα 48: Κατάρρευση στέγης Κτιρίου 6
