ΔΙΠΛΩΜΑΤΙΚΗ ΕΡΓΑΣΙΑ

Τεκμηρίωση και αποκατάσταση
του καθολικού της Ι.Μονής του
Αγ. Αντωνίου στο Πετάλι
Ηρακλείου Κρήτης

Ιούλιος 2009

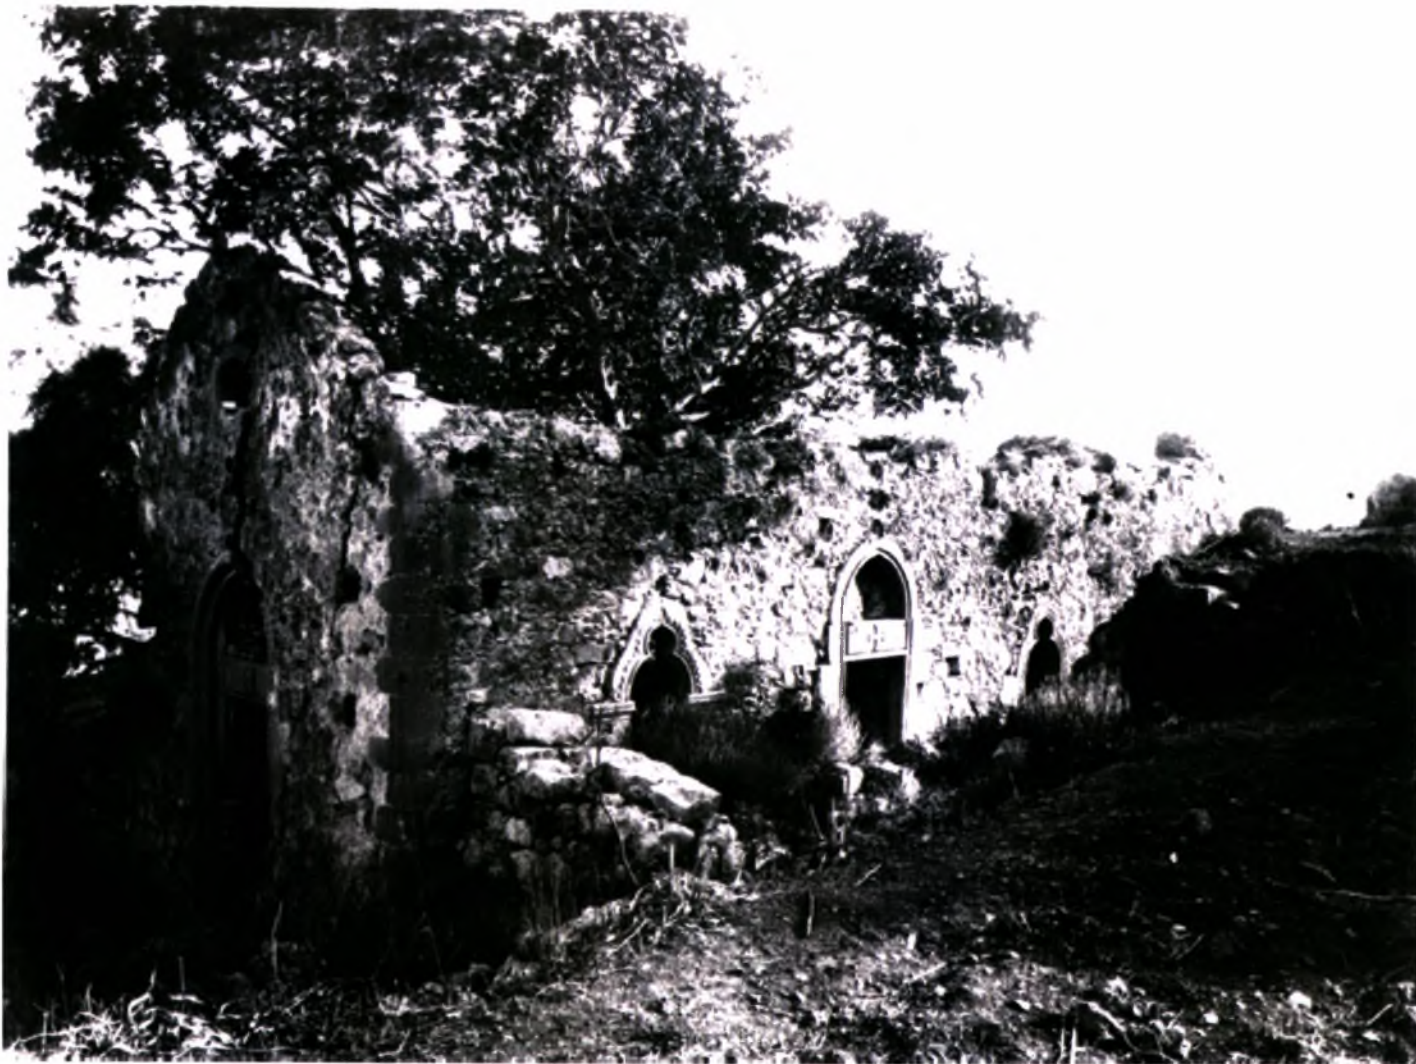
Fig. 345 - *PETALI (MALVESIN) - PORTA E FINESTRE DELLA CHIESA DI S. MARIA. (654).
δηλαδή «Πετάλι (Μαλεβιζίου) – Πόρτα και παράθυρα της εκκλησίας της Παναγίας»

Οι δυο αυτές φωτογραφίες των αρχών του 20^{ου} αιώνα μας είναι ιδιαίτερα χρήσιμες και αναφέρονται πολλές φορές στα επόμενα κεφάλαια της ανάλυσης του ναού, καθώς φαίνεται σε αυτές αρκετά μεγάλο τμήμα του δυτικού τοίχου του ναού που σήμερα έχει καταπέσει όπως φαίνεται χαρακτηριστικά από την μεγάλη ρωγμή στην άκρη του.

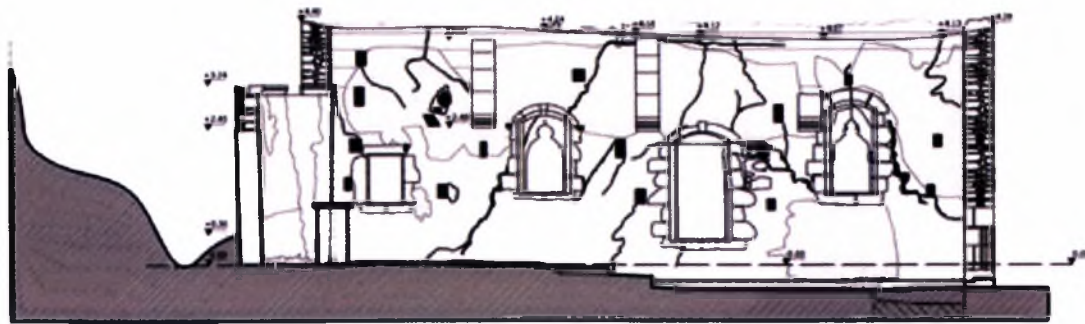
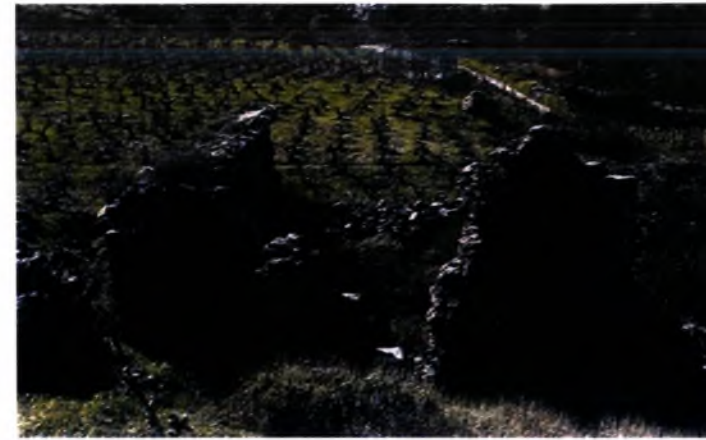
Πετάλι, άποψη του ναού ⁴²

Η κατάσταση του ναού σήμερα

Ο ναός σήμερα δεν σώζεται σε καλή κατάσταση. Έχουν καταρρεύσει ολόκληρος ο βόρειος και το μεγαλύτερο τμήμα του δυτικού τοίχου, ενώ ο νότιος σώζεται ολόκληρος και ο ανατολικός διατηρεί το μεγαλύτερο μέρος του εκτός από την κόγχη του μικρού κλίτους η οποία σώζεται κατά το ήμισυ, όπως και ο τοίχος στα αριστερά της. Το δάπεδο του ναού σώζεται σε ορισμένο τμήμα του νότιου κλίτους, κοντά στο ιερό και στο βόρειο κλίτος, σώζεται τμήμα από κουρασάνι το οποίο αποτελούσε πιθανότατα την τελική επίστρωση του δαπέδου στον αρχικό ναό. Είναι πιθανό, κατά την φάση της προσθήκης του νότιου κλίτους να τοποθετήθηκε επάνω από την αρχική επίστρωση με κουρασάνι, χρησιμοποιώντας την ως υπόβαθρο, επίστρωση δαπέδου όμοια με αυτήν του νότιου κλίτους, με ορθογωνικά λαξευμένους λίθους ⁴³. Η τοιχοποιία είναι ως επι το πλείστον σε κακή κατάσταση και φέρει πολλές και επικίνδυνες ρωγμές εξαιτίας των πολλών σεισμών [όλες οι σεισμικές δονήσεις που ενδέχεται να έχουν ταλαιπωρήσει το κτίριο αυτό αναφέρονται αναλυτικά στο παράρτημα] που έχει υποστεί το κτίριο, της μεγάλης υγρασίας που επικρατεί στην περιοχή, του πολύ μαλακού εδάφους, που έχει δημιουργήσει σημαντικές καθιζήσεις και παραμορφώσεις ενώ στις πιο μεγάλες από τις ρωγμές αυτές έχει αναπτυχθεί και τοπική βλάστηση μέσα στο πλάτος του τοίχου.

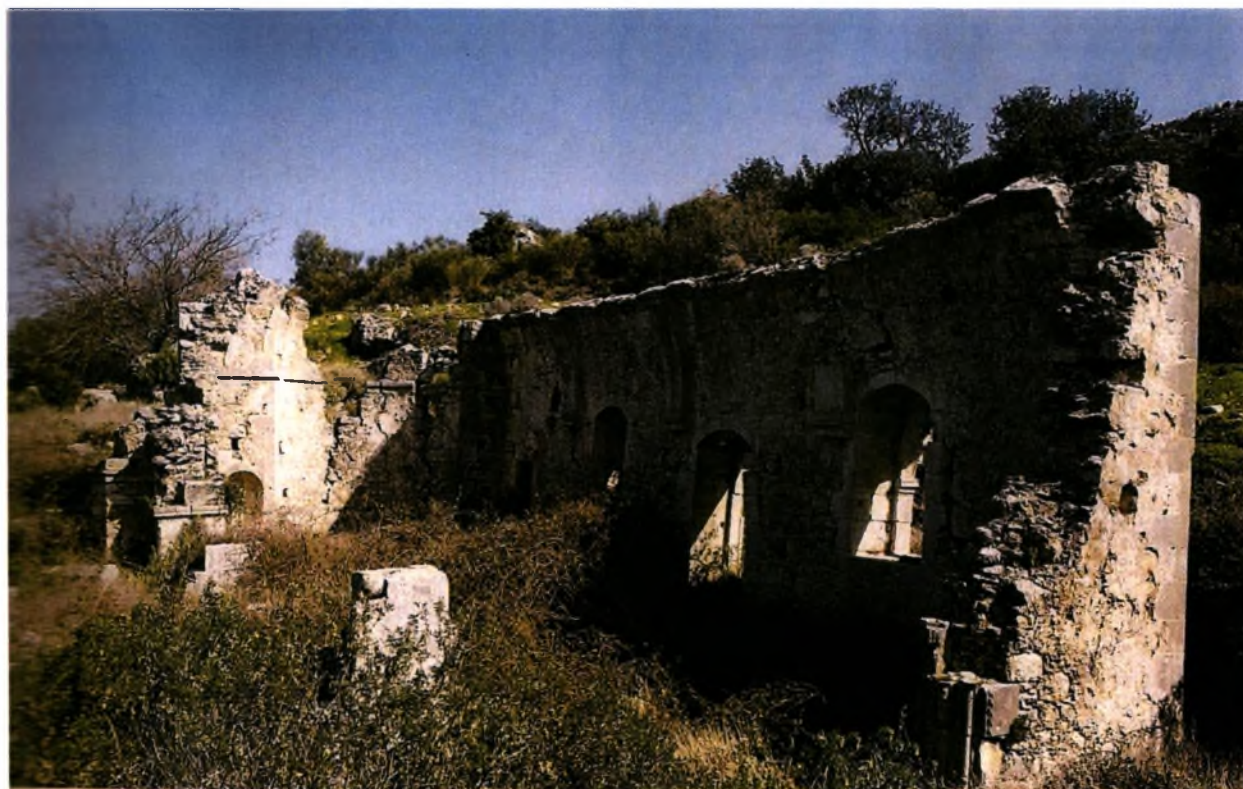
Πριν από λίγα χρόνια, [ίσως οκτώ με δέκα] έγινε ξανά μια προσπάθεια πρόχειρης επισκευής του από τον νύν Ηγούμενο της Μονής Γοργολαΐνη, όπου καθαρίστηκε πλήρως ο ναός από την βλάστηση και τις πέτρες και τοποθετήθηκε τσιμεντοκονία σε κάποια σημεία του ναού που χρειαζόταν άμεση επέμβαση, όπως στις πολύ μεγάλες ρωγμές που υπήρχαν στην κόγχης του ιερού του νότιου κλίτους, στην επάνω πλευρά των τοίχων, στο ύψος που σώζονταν, κλπ. Τα αρχιτεκτονικά μέλη που βγήκαν από το εσωτερικό του ναού κατά τον καθαρισμό του, τοποθετήθηκαν σε δυο μεγάλους σωρούς δυτικά και βόρεια του καθολικού.

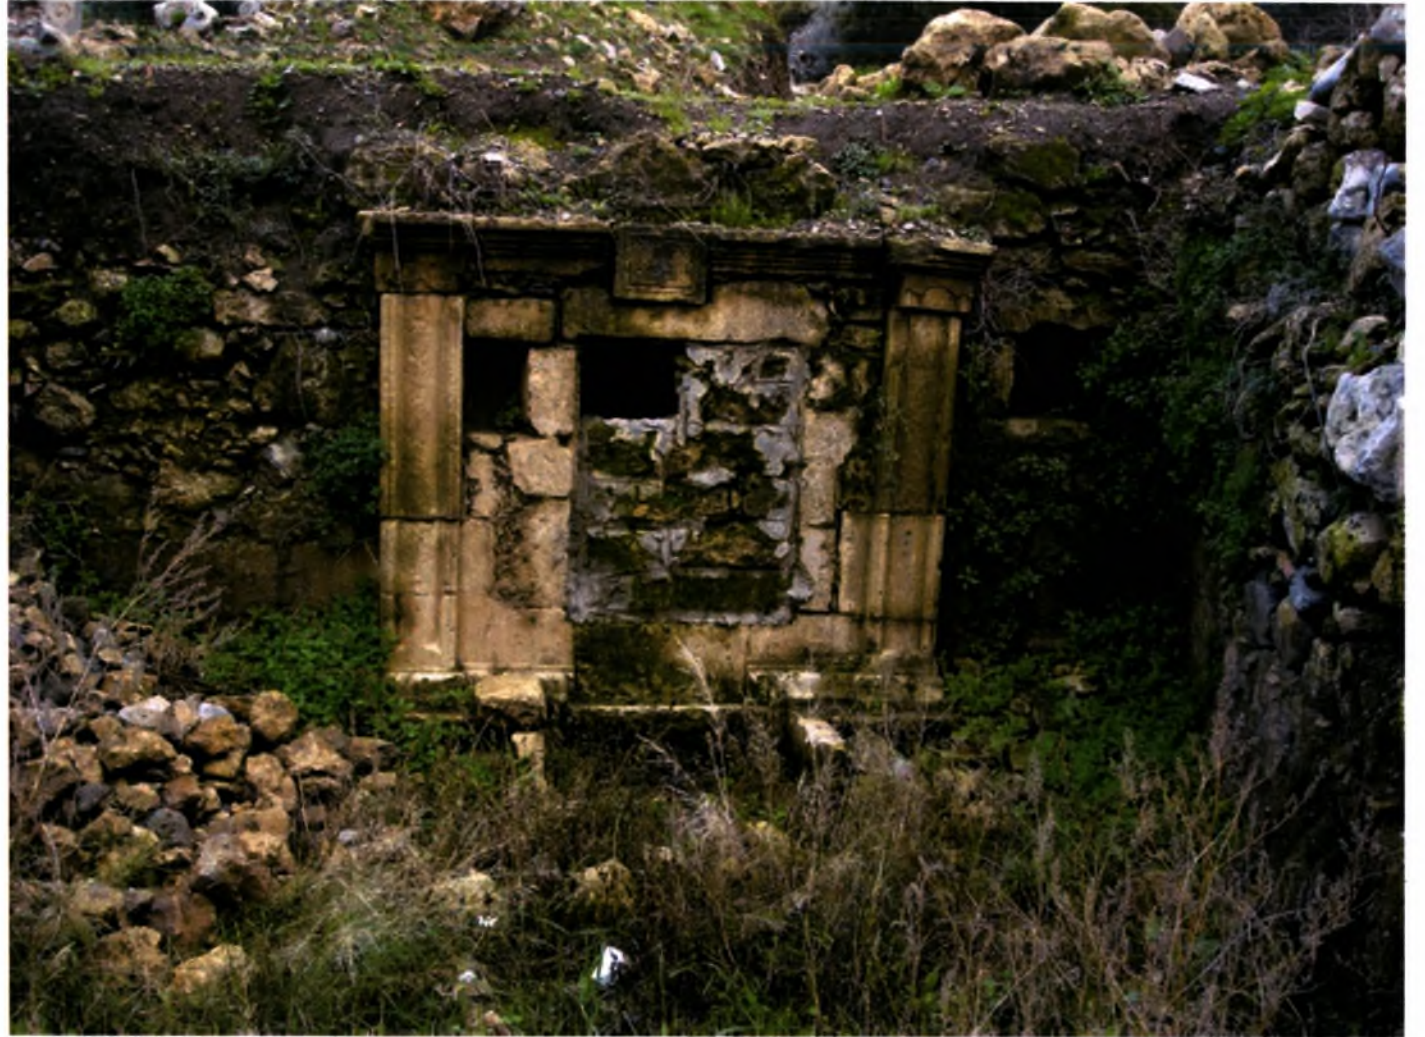
Στην περίπτωση της Κρήνης στο Πετάλι, δεν υπάρχει κάποια ευδιάκριτη αριθμητική επιγραφή. Η κρήνη σώζεται σε μέτρια κατάσταση. Διατηρεί πλήρως την αρχική μορφή της, αλλά εμφανίζει αρκετά στατικά προβλήματα. Το εσωτερικό ορθογώνιο τμήμα της απ' όπου έβγαινε το νερό προς τα έξω είναι σήμερα χτισμένο με πέτρες και το νερό της οδηγείται με εξωτερική πλαστική σωλήνα στην απέναντι πλευρά του δρόμου για την ύδρευση αγροτικής έκτασης! Στην αριστερή πλευρά της κρήνης υπάρχει μικρή εσοχή όπου τοποθετούσαν μικρά μεταλλικά δοχεία τα οποία χρησιμοποιούσαν οι διερχόμενοι για να πίνουν νερό. Παρόμοιοι μεγέθους εσοχή υπάρχει και στην δεξιά πλευρά εκτός του περιγράμματος της κρήνης, που χρησιμοποιόταν πιθανότατα ως εικονοστάσι για τον περαστικό. Δίπλα στην Κρήνη, υπήρχε καλντερίμι που οδηγούσε στον κάτω δρόμο καθώς και τοίχος αντιστήριξης και από τις τρεις περιμετρικές πλευρές της [τοίχος έδρασης, δεξιά και αριστερά].

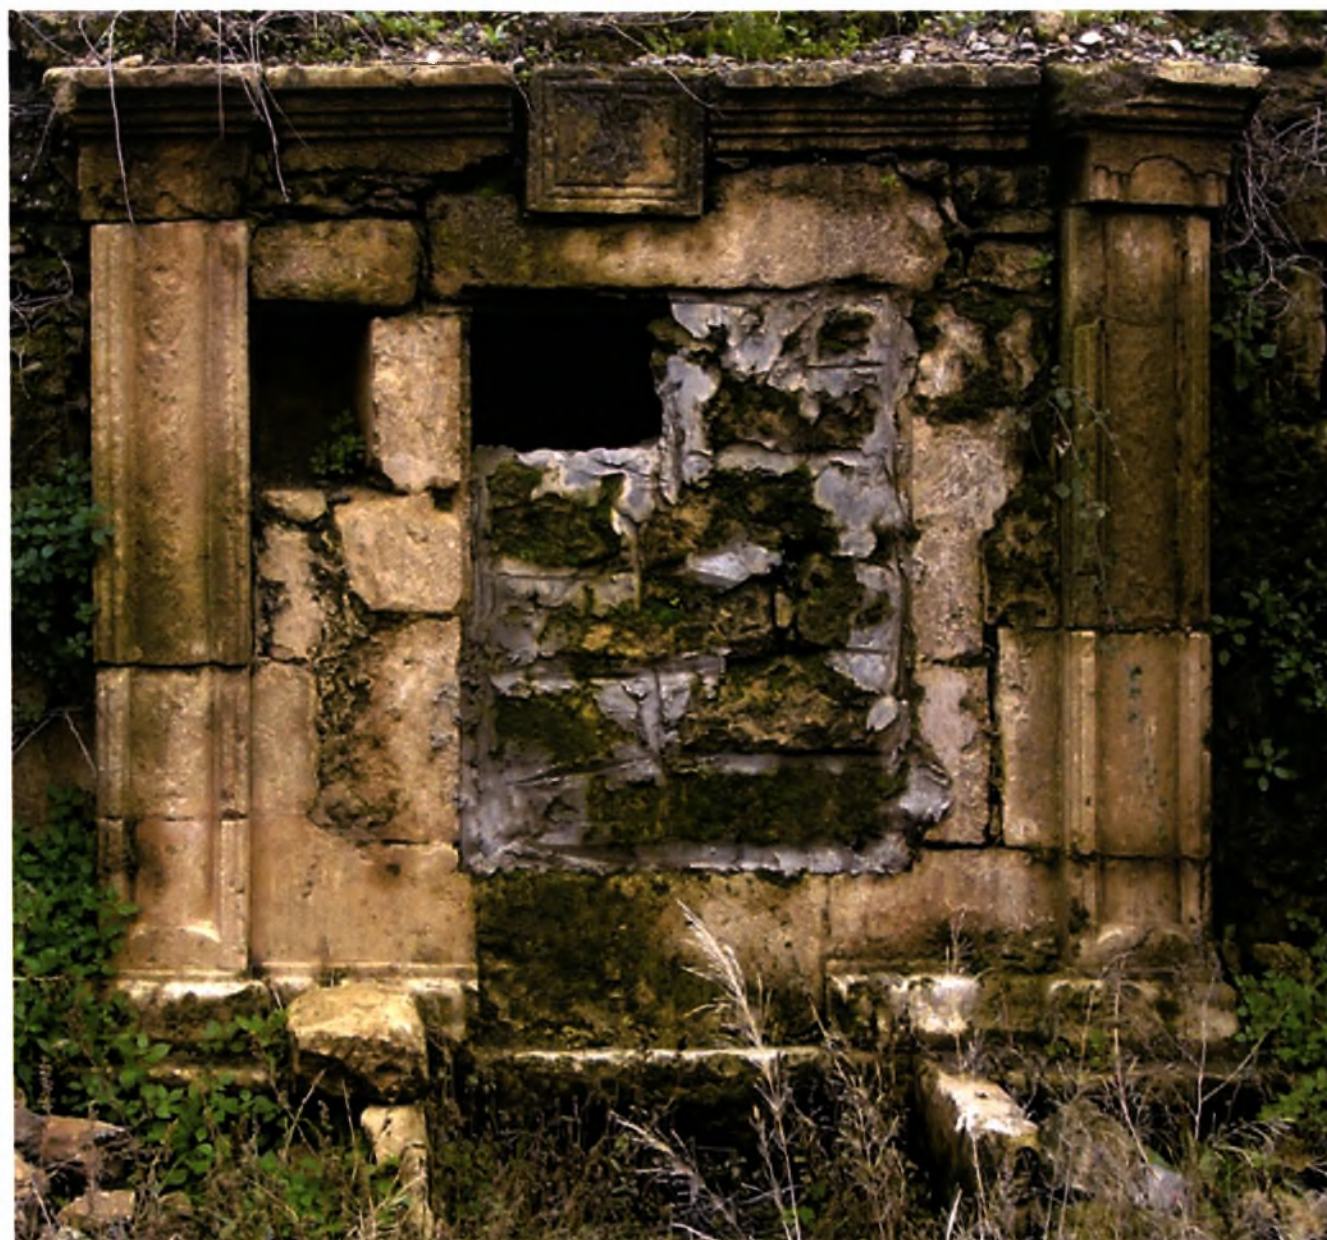
Στο οικόσημο της κρήνης ξεχωρίζουν κάποια ελληνικά γράμματα, το εσωτερικό τμήμα της όμως είναι κατεστραμμένο, μοιάζει χαραγμένο και φέρει κάποια μαύρα ίχνη ίσως από πυρκαγιά. Οι τούρκοι, κατά τις επιδρομές τους είχαν την συνήθεια να πυρπολούν τα κτίσματα που λεηλατούσαν και να σβήνουν-χαράσσοντας τις παλαιότερες επιγραφές, ώστε να μην υπάρχουν δείγματα άλλης κυριαρχίας στο νησί εκτός από την δική τους.

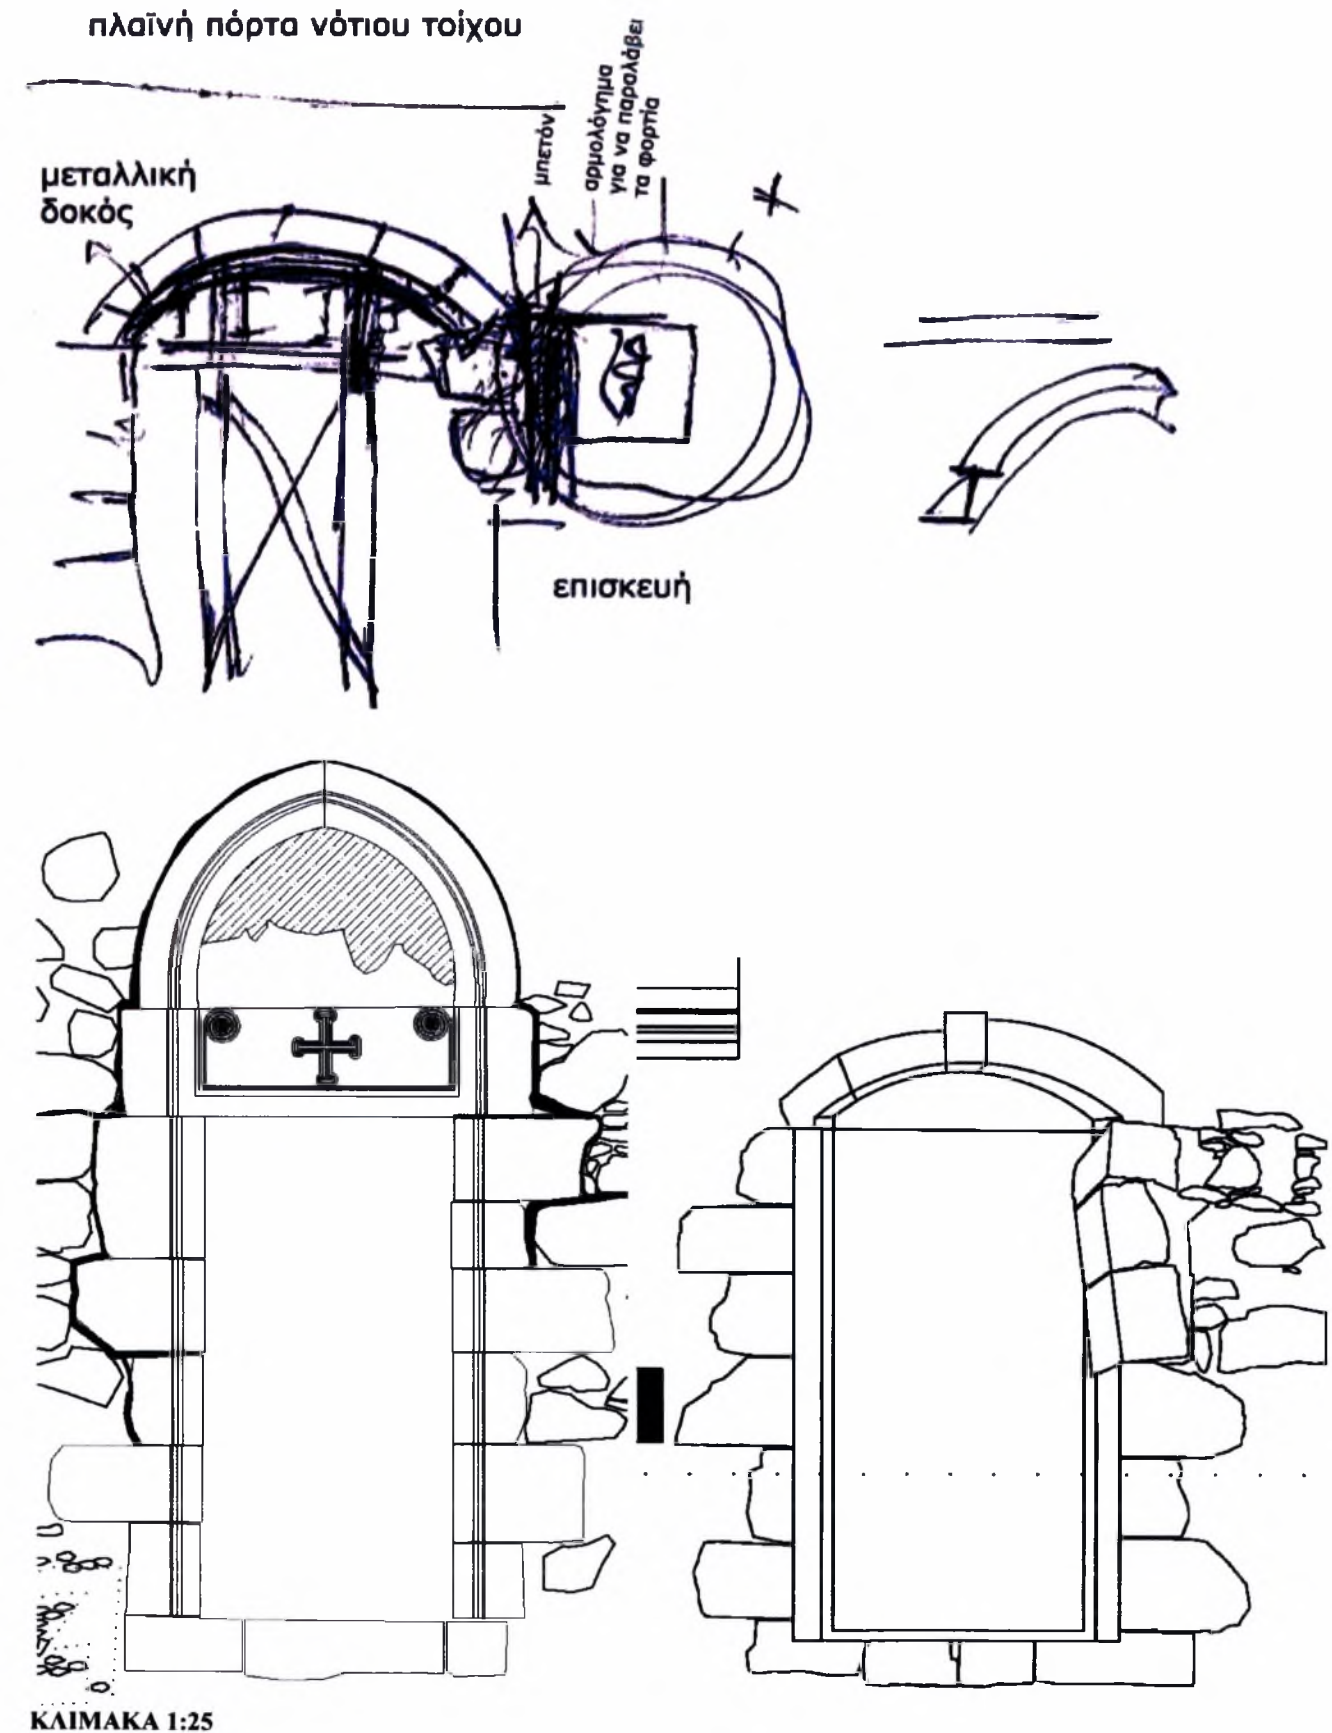
Η πλαϊνή θύρα του ναού που βρίσκεται στον νότιο τοίχο του παρουσιάζει σήμερα εμφανή στατικά προβλήματα που χρήζουν άμεσης αντιμετώπισης, καθώς η ενδεχόμενη κατάρευσή της θα είχε ως άμεσο επακόλουθο την πλήρη καταστροφή όλου του μεσαίου τμήματος του νότιου τοίχου που οριοθετείται σήμερα από δυο μεγάλες λοξές διαμπερείς ρωγμές, όπως φαίνεται στα σχέδια της αποτύπωσης του νότιου τοίχου. Όπως και στα υπόλοιπα ανοίγματα του νότιου τοίχου, έτσι και στην πλαϊνή είσοδο, έχουν αποκολληθεί από την κυρίως λιθοδομή τρεις γωνιόλιθοι από αυτούς που διαμορφώνουν το περίγραμμά της εσωτερικά, με τρόπο τέτοιο ώστε να μαρτυρούν ότι καταπονήθηκαν με μια οριζόντια δύναμη με κατεύθυνση προς ανατολάς. Τέτοια δύναμη μπορεί να προκλήθηκε μόνο από κάποιο σεισμό, που είναι ένα ιδιαίτερα συχνό φαινόμενο στην περιοχή. Στην συνέχεια της έρευνας αναλύονται κάποιοι γεωλογικοί χάρτες της περιοχής, οπου φαίνονται τα σεισμικά ρήγματα που περιβάλλουν τον ναό.⁶³ Η επισκευή του συγκεκριμένου τμήματος θα απαιτούσε κατ' αρχήν την προσωρινή υποστήλωση του εσωρραχίου του τόξου του και στην συνέχεια να επανέλθουν οι λίθοι στην αρχική τους θέση με μια πολύ μικρή υπερύψωση του τόξου [1-2 χιλιοστά επαρκούν]. Επίσης η υποστήλωση της δευτερης πόρτας θα πρέπει να γίνει συνολικά όλο μαζί το τόξο και όχι σημειακά και να στηριχθεί στο έδαφος γιατί το κατεστραμμένο κομμάτι δεν μπορεί να παραλάβει διάτμηση!

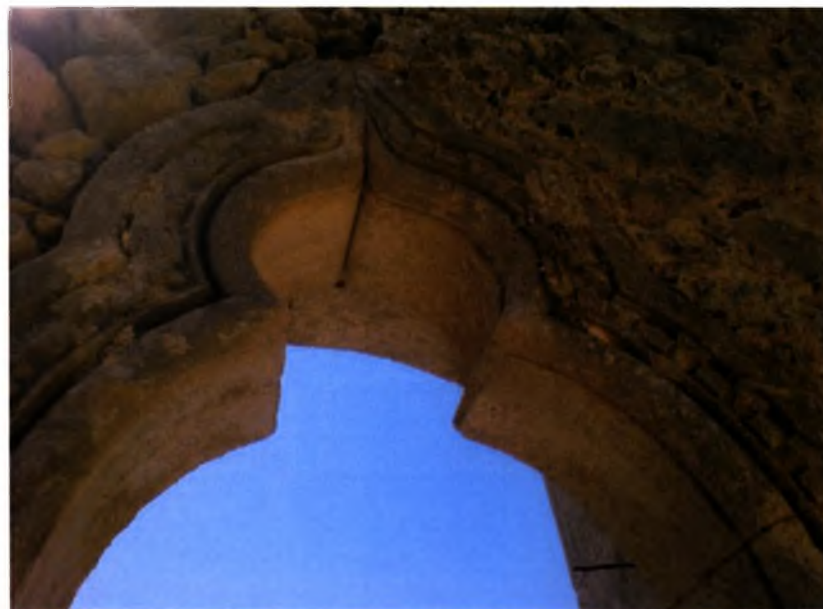
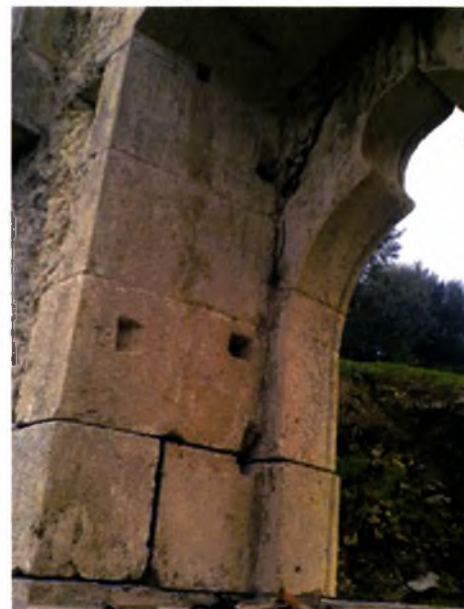
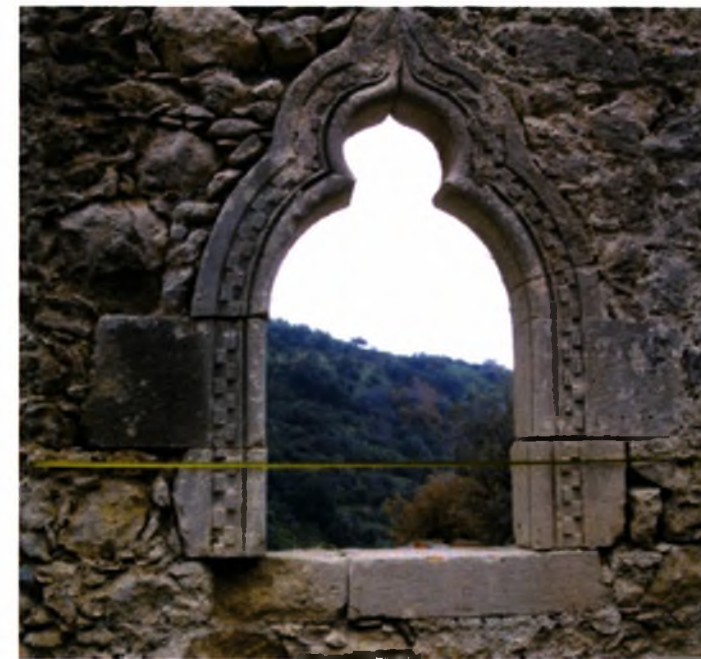
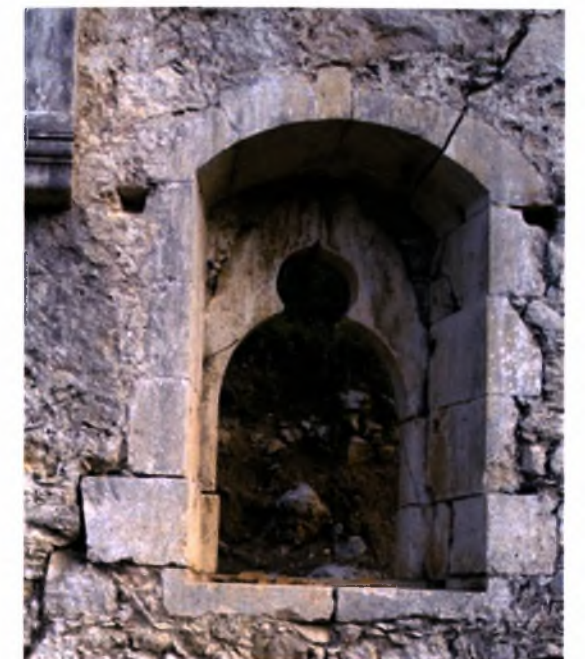
1^ο Παράθυρο

Το πρώτο παράθυρο του ναού βρίσκεται σήμερα σε καλή κατάσταση. Στην εσωτερική πλευρά του ναού βλέπουμε μια διαγώνια ρωγμή να το διαπερνά μεγάλου εύρους όμως παρά το γεγονός αυτό διατηρεί κατά τα άλλα πλήρως την συνοχή της λιθοδομής του. Παρακάτω ακολουθούν φωτογραφίες από την εσωτερική και την εξωτερική άποψή του, λεπτομέρειες της ιδιαίτερα επιμελημένης γλυπτικής του διακόσμησης καθώς και σχέδια από την κάτοψη και την εσωτερική και εξωτερική άποψή του.

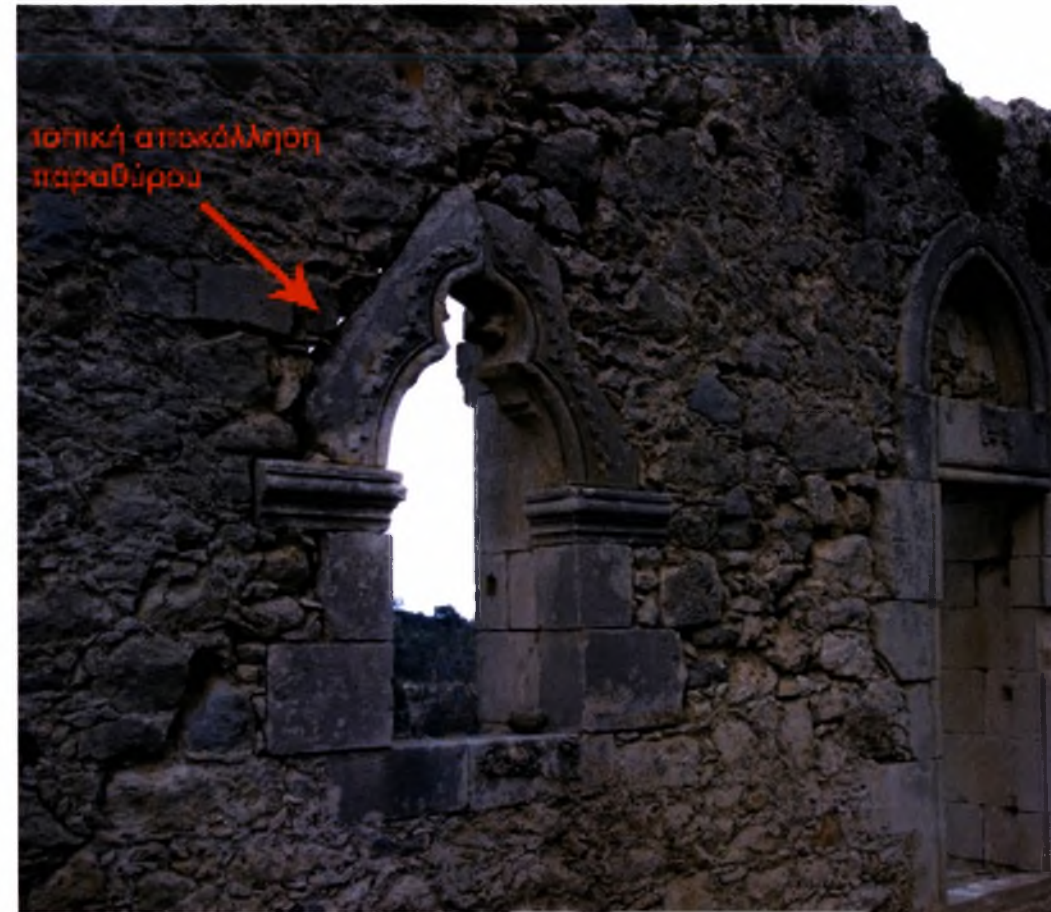
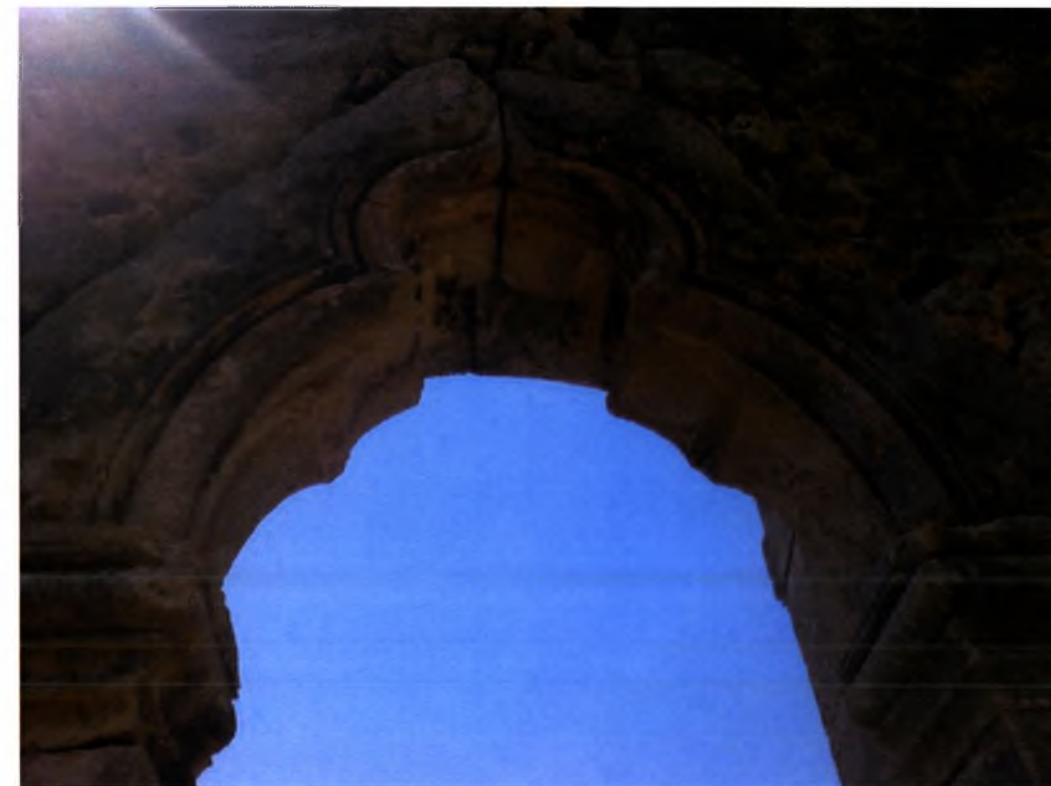
3^ο Παράθυρο

Το τρίτο παράθυρο του ναού⁶⁴, όπως και το πρώτο, σώζεται σήμερα σε καλή κατάσταση. Οι λαξευμένοι λίθοι και γωνιόλιθοι που το συνθέτουν παραμένουν όλοι στην αρχική τους θέση και δεν παρουσιάζουν χαλάρωση των συνδέσμων μεταξύ τους. Εσωτερικά του ναού το διατρέχει μια διαγώνια ρωγμή μεγάλου εύρους, αντίθετης φοράς από εκείνη του πρώτου παραθύρου η οποία δεν επηρεάζει την ίδια την δομή του παραθύρου αλλά την σύνδεσή του με την υπόλοιπη λιθοδομή του νότιου τοίχου. Με άλλα λόγια το τρίτο παράθυρο διατηρεί πλήρως την αρχική δομή του χωρίς καταστροφές, ρωγμές, παραμορφώσεις και χαλάρωση της λιθοδομής του, εξαιτίας όμως της μεγάλης διαγώνιας διαμπερούς ρωγμής του νότιου τοίχου που σε κάποιο σημείο φτάνει και τα 10εκ και 12εκ στο ύψος του παραθύρου, παρουσιάζει τοπικά αποκόλληση από την υπόλοιπη λιθοδομή και ελαφριά μετατόπισή του προς τα έξω (προς νότο).

Αξίζει ακόμη να σημειωθεί ότι και τα τρία ανοίγματα του νότιου τοίχου που περιγράψαμε παρουσιάζουν μια κλίση προς τ' ανατολικά όσον αφορά την αποκόλλησή τους από την κυρίως λιθοδομή του τοίχου, σαν να έχουν δεχτεί μια ώθηση προς τ' ανατολικά και έχουν όλα παρόμοιες ρωγμές προς αυτήν την κατεύθυνση που κατά πάσσα πιθανότητα προέρχεται από σεισμική δόνηση. Τα παράθυρα και γενικά τα ανοίγματα του ναού είναι αναμένόμενο να είναι πιο ευάλωτα σε σεισμούς, δηλαδή σε μια πλάγια ώθηση, που θα έχει ως αποτέλεσμα να μετατοπιστούν και τα τρία με ανάλογο τρόπο προς μια συγκεκριμένη κατεύθυνση, όπως συμβαίνει στην προκειμένη περίπτωση.

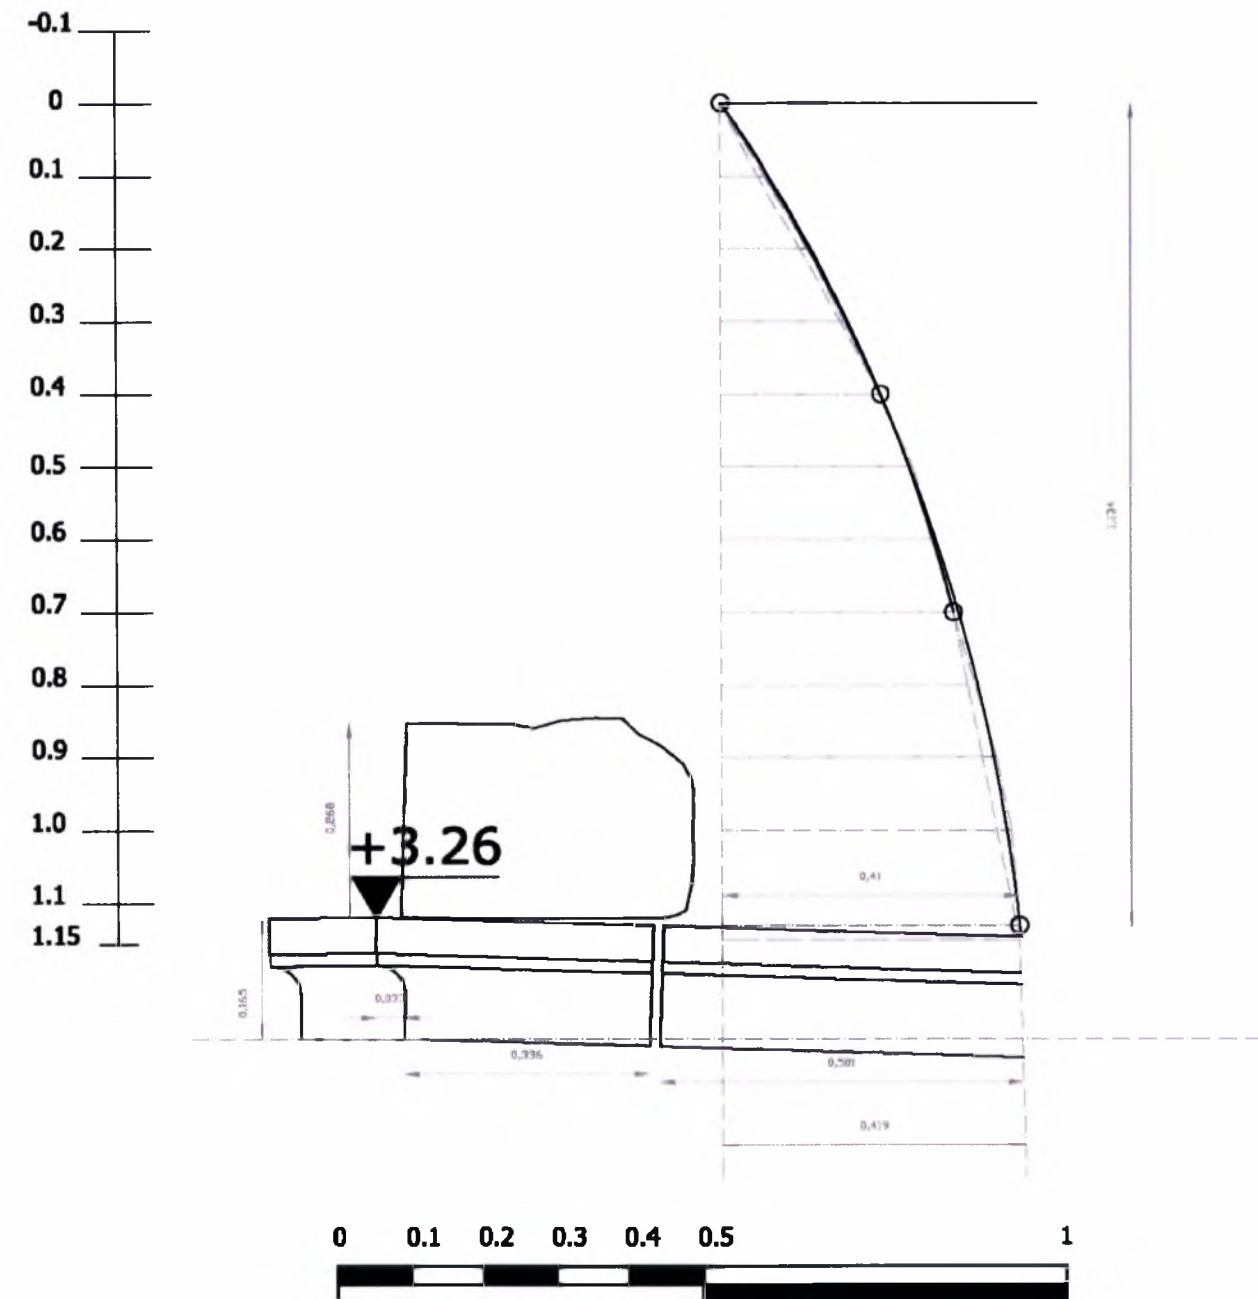
ΛΕΠΤΟΜΕΡΕΙΑ ΝΟΤΙΟΥ ΤΟΙΧΟΥ
ΑΡΙΣΤΕΡΑ ΑΠΟ ΤΟ ΠΡΩΤΟ ΤΟΞΟ
ΣΗΜΕΙΟ 6 ΣΤΗΝ ΚΑΤΟΨΗ
ΚΛΙΜΑΚΑ 1:20

Σύμφωνα με τις μετρήσεις της αποτύπωσης, η δυτική πλευρά του νότιου τοίχου, έχει μικρότερη απόκλιση από την κατακόρυφο από την ανατολική του πλευρά. Το γεγονός αυτό μπορεί να οφείλεται στην κατάρρευση της στέγης - πιθανότατα μαζί με την κόγχη του ιερού, η οποία έδωσε μεγαλύτερη πλάγια ώθηση στην ανατολική πλευρά του νότιου τοίχου σε αντίθεση με την δυτική, όπου ο τοίχος κατέρρευσε κατακόρυφα⁷⁰ εξαιτίας κάποιας μεγάλης ρωγμής που προήλθε είτε από σεισμό είτε από καθίζηση τοπικά κι έτσι, η κατάρρευσή του δεν προσέθεσε πλάγιες ωθήσεις και κατ'επέκταση παραμορφώσεις στον νότιο τοίχο. Ως αποτέλεσμα αυτού ο νότιος τοίχος έχει φύγει γραμμικά από ανατολή προς δύση, με την μεγαλύτερη απόκλιση από την κατακόρυφο στην ανατολική του πλευρά (15εκ) και την μικρότερη στην δυτική (10εκ). Αναλυτικά οι αποκλίσεις αυτές φαίνονται στα σχέδια λεπτομερειών παραπάνω.

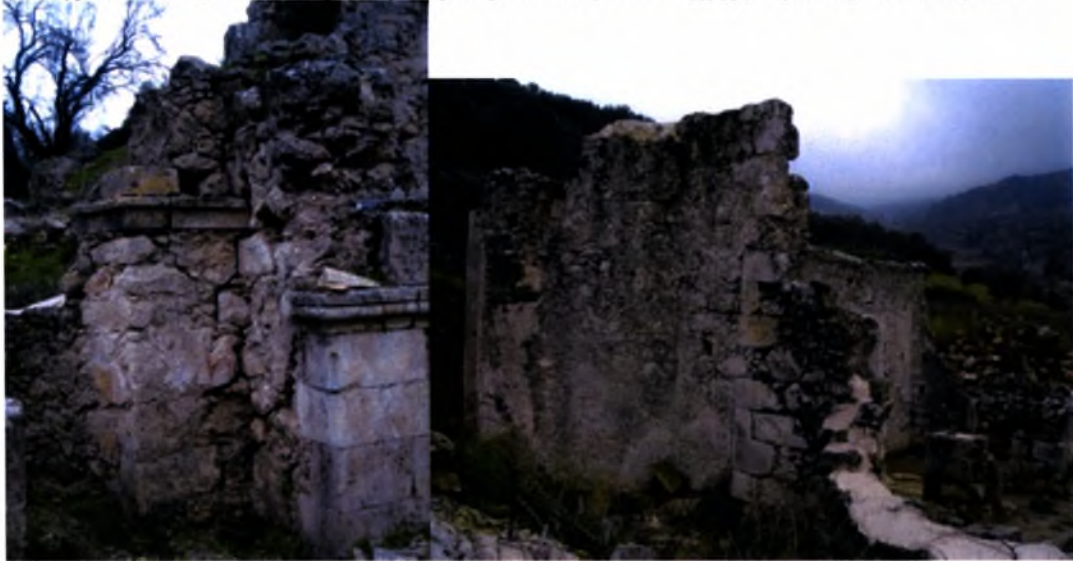
φωτογρ. 34 και 35, ανατολική πλευρά εξωτερικά και γωνία κόγχης μικρού ιερού εσωτερικά

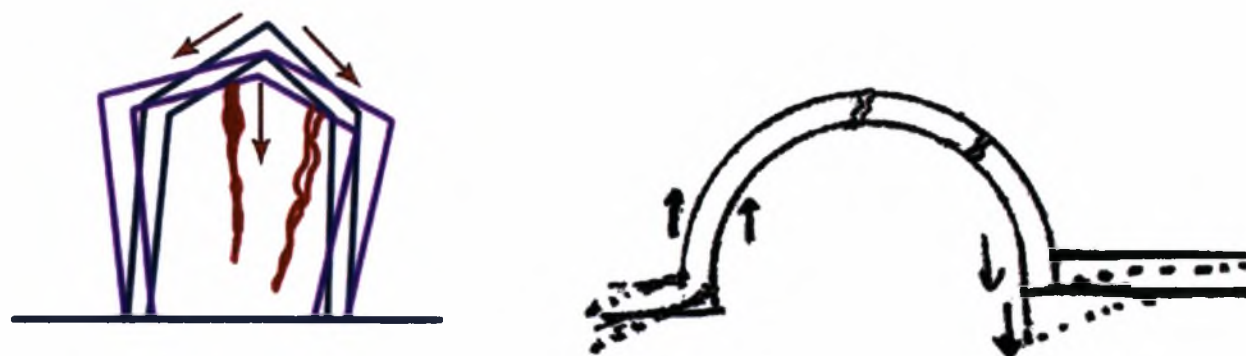
Η νότια πλευρά του τοίχου της κόγχης του μεγάλου ιερού, κατά τον άξονα Α – Δ παρουσιάζει σημαντική απόκλιση από την κατακόρυφο προς Νότο 10,5εκ. και Δυτικά 4,5εκ. Αντίστοιχα, η βόρεια πλευρά του τοίχου της κόγχης του ίδιου ιερού, έχει κλίση προς Βορρά 11εκ. και κλίση προς Ανατολή 11εκ. ομοίως. Άρα εκτός από τις διατμητικές τάσεις που δέχτηκε η κόγχη του ιερού, από τα φορτία της στέγης, φαίνεται πως για κάποιο λόγο παρέλαβε και φορτία στρέψης, δεν μπορούμε να γνωρίζουμε όμως για ποιο λόγο συνέβη αυτό. Το πιθανότερο είναι οι παραμορφώσεις αυτές να αιτιολογούνται με βάση κάποια σεισμική δόνηση – η οποία προκαλεί διατμητικές τάσεις - που δέχτηκε ο ναός κατά τον άξονα ανατολής – δύσης, που γνωρίζουμε ότι συνέβη καθώς κατά την διεύθυνση αυτή σημειώνονται και αντίστοιχες παραμορφώσεις και στον νότιο τοίχο. Ίσως είναι ακόμη πιθανό να οφείλεται και σε τοπική καθίζηση του εδάφους μετά την κατάρρευση της στέγης που είχε ως αποτέλεσμα την έντονη συγκέντρωση υγρασίας και ομβρίων υδάτων.

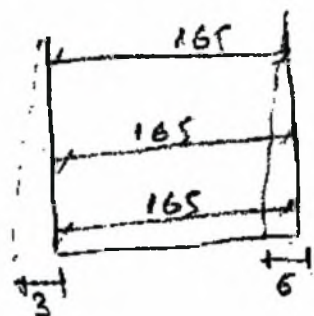
Αντίστοιχα η κόγχη του ιερού του μικρού ναού, έχει διαφορετική απόκλιση από την κατακόρυφο στις μετρήσεις που έγιναν στις δυο γωνίες της, αλλά παρόλ' αυτά έχει την ίδια οριζόντια απόσταση στο άνοιγμα της κόγχης. Αυτό μπορεί να οφείλεται όμως στο γεγονός ότι οι δυο μετρήσεις έγιναν σε διαφορετικό ύψος μεταξύ τους. Σε ύψος δηλαδή 1,80 από το υφιστάμενο δάπεδο [δεξιά πλευρά – εσωτερικά] η οριζόντια απόκλιση είναι δεκ. ενώ σε ύψος 0,87 [που είναι το τελικό σωζόμενο ύψος στην αριστερή του πλευρά] η οριζόντια απόκλιση είναι 3εκ. Οπότε από την στιγμή που έχουν την ίδια απόκλιση και γέρνουν και οι δυο πλευρές προς τ αριστερά [προς βορρά] με τον ίδιο ακριβώς τρόπο, υποδηλώνουν πιθανότατα την ανάληψη φορτίων του μεγάλου κλίτους από το μικρό ιερό κι έτσι με την κατάρρευσή του πρώτου παραμορφώθηκε και το δεύτερο.

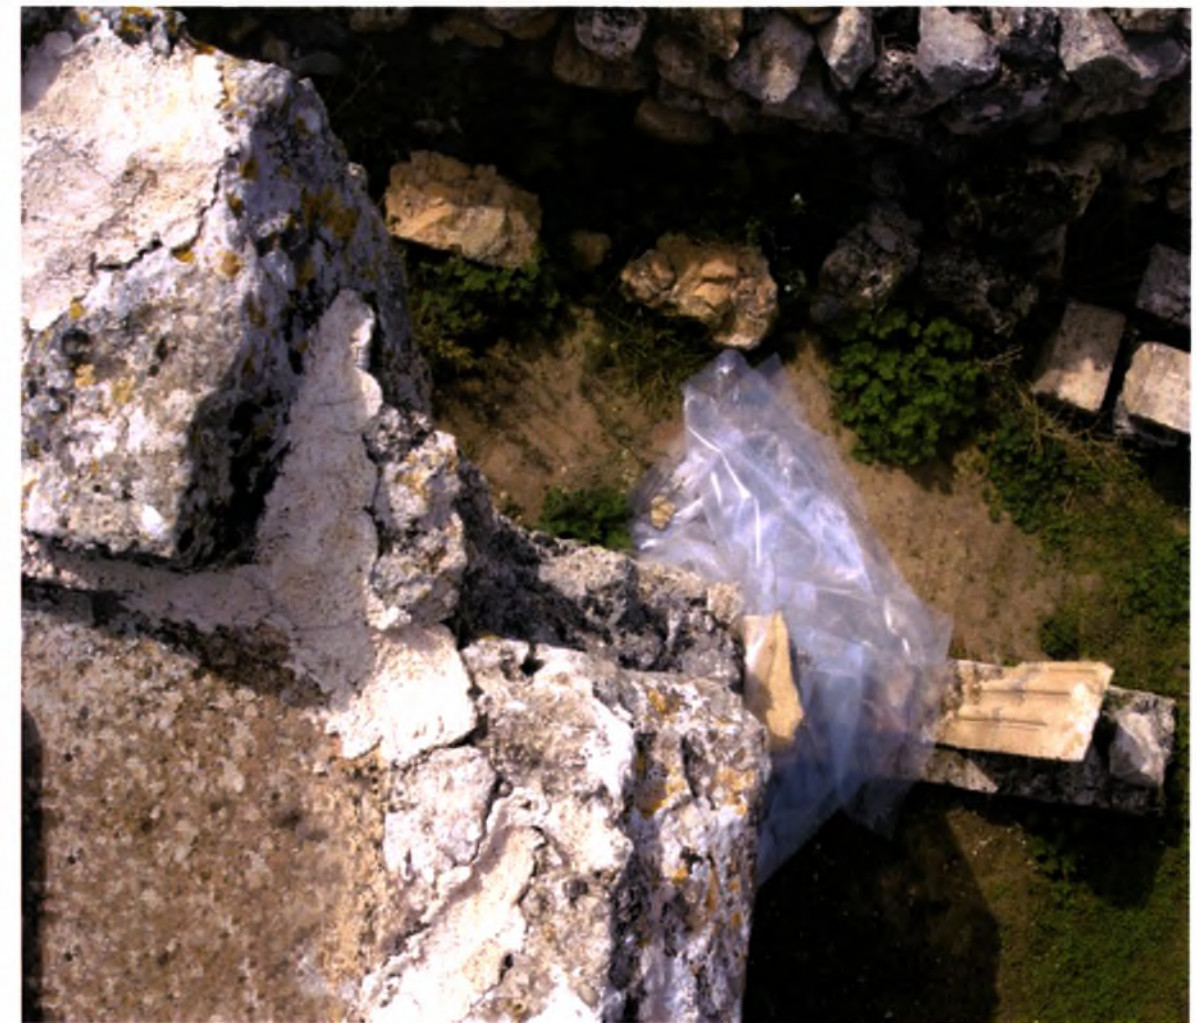
Η τελευταία αυτή θεώρηση ενισχύεται πολύ από την φωτογραφία 5322, όπου φαίνεται ξεκάθαρα το τελείωμα του νότιου τοίχου και η αρχή του δυτικού, ενώ παράλληλα ξεχωρίζουν:

- Το κονίαμα της τελικής επιφάνειας του τοίχου, το οποίο έχει διαφορετικό χρώμα και σταματάει χαμηλότερα από τις πέτρες του δυτικού τοίχου,
- Μια καμπύλη πέτρα του θόλου, η οποία ξεχωρίζει μορφολογικά από το τελείωμα του κονιάματος, ενώ η επάνω της πλευρά έχει ίσιο τελείωμα, που υποδηλώνει πως μια άλλη πέτρα είχε τοποθετηθεί εφαπτόμενα επάνω της, για να σχηματιστεί η καμπύλη της οροφής, κάτι το οποίο ενισχύει την θεώρηση πως η εξωτερική πλευρά του θόλου, τελείωνε στην εσωτερική πλευρά του τοίχου.

- Η λιθοδομή του δυτικού τοίχου η οποία φαίνεται ν' ακολουθεί την δική της συνοχή (στο κτίσιμο) η οποία διαφέρει από αυτήν του νότιου τοίχου:
 - Γιατί ο δυτικός τοίχος έχει καταρρεύσει εντελώς κατακόρυφα χωρίς να επηρεάσει καθόλου την συνοχή του νότιου, ούτε ακόμη και στις πέτρες δόμησης του θόλου¹⁸⁶

- Γιατί ο δυτικός τοίχος υψώνεται ψηλότερα από τον νότιο σε όλο το πλάτος του
 - Γιατί το υδραυλικό κονίαμα σταματάει ακριβώς εκεί που αρχίζουν οι πέτρες της δυτικής λιθοδομής

- Γιατί η τσιμεντοκονία στην ένωση των δυο τοίχων, πάχους περίπου 2 εκατοστών υποδηλώνει την ύπαρξη ρωγμής ανάμεσα στους δυο τοίχους (που δεν θα υπήρχε αν η επικάλυψη της στέγης κάλυπτε κι εκείνο το κομμάτι)

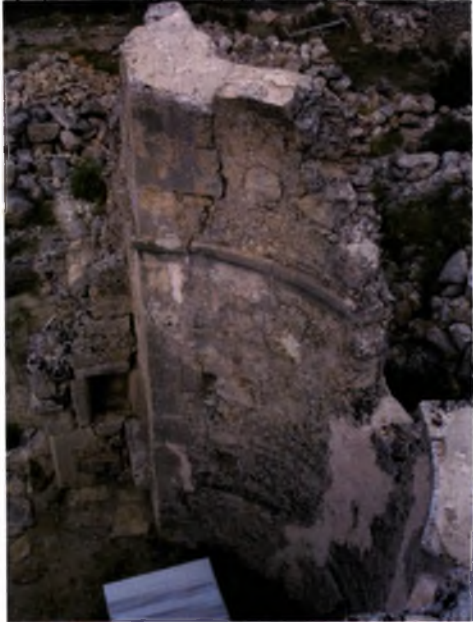
5311

Αντίστοιχα, ευθύγραμμο είναι και το τελείωμα του ανατολικού τοίχου, στην θέση του εν λόγω τριγώνου της στέγης όπως φαίνεται στις φωτογραφίες 5325 και 5311,

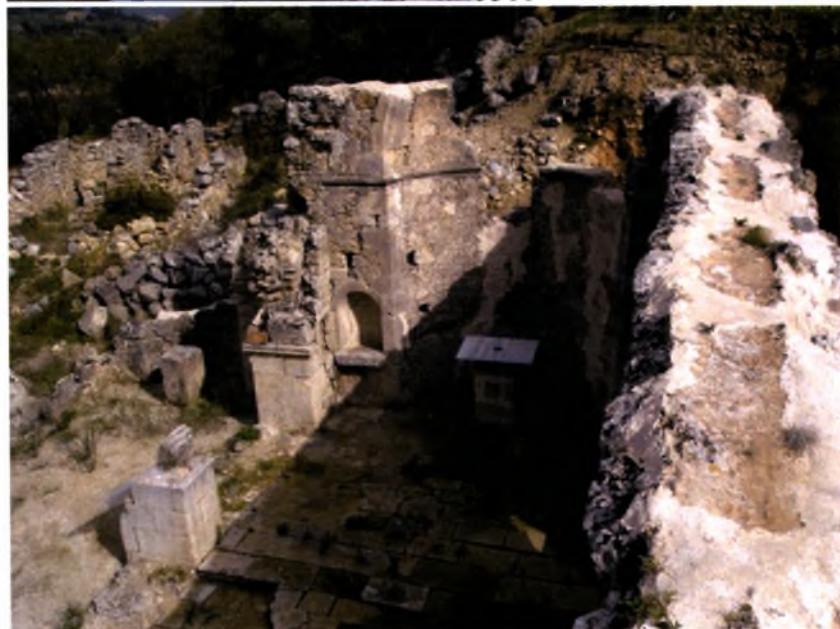
5325

Από την ίδια φωτογραφία [5325] μπορούμε επίσης να δούμε συγκριτικά το πάχος της στέγης αυτής, το οποίο φαίνεται σε δυο σημεία:

1. στον ανατολικό τοίχο μετά το πέρας της καμπύλης που σχηματίζεται από το επίχρισμα στην αριστερή πλευρά της κόγχης, δηλαδή

2. στον νότιο τοίχο αριστερά από το πέρας του υδραυλικού κονιάματος, που φαίνεται μια σειρά καμπύλων λίθων.

Από τα δυο προηγούμενα προκύπτει με σχετική ασφάλεια ότι το πάχος του θόλου της οροφής ήταν ίσο με το πλάτος ενός λίθου.

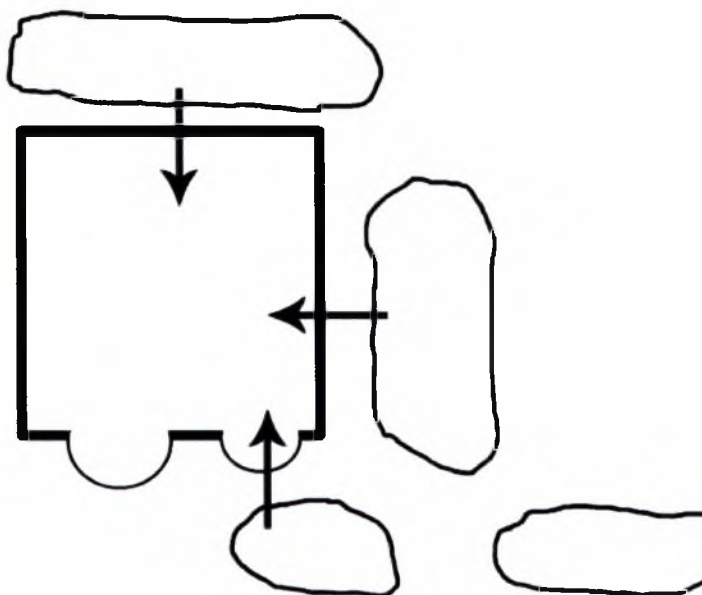
Όπως έχει αναφερθεί επανειλημμένα η συνολική κατάσταση του ναού σήμερα δεν είναι καλή. Το μεγαλύτερο μέρος του δυτικού, του βόρειου και του ανατολικού τοίχου έχουν καταρρεύσει. Οι λίθοι των περιμετρικών τοίχων και της θολοδομικής κατασκευής των δυο κλιτών έπεσαν στο εσωτερικό του ναού όπως ήταν αναμενόμενο και φαίνονται εν μέρει στην φωτογραφία του Gerola. Από τις αρχές του 20^{ου} αιώνα που λήφθηκε η φωτογραφία αυτή και εξής έχουν γίνει συνολικά δυο προσπάθειες καθαρισμού του εσωτερικού χώρου του ναού. Η πρώτη έγινε γύρω στα μέσα του περασμένου αιώνα από τον τότε Ηγούμενο της μονής Αγίου Γεωργίου Γοργοελεύμονα, της οποίας αποτελεί μετόχι ο ναός στο Πετάλι, οπότε σύμφωνα με προφορικές μαρτυρίες αφαιρέθηκε τμήμα των λίθων που είχαν καταπέσει στο εσωτερικό του ναού και ένα μεγάλο δέντρο (συκιά) που είχε αναπτυχθεί στο εσωτερικό του μετά την κατάρρευση της στέγης του. Η δεύτερη προσπάθεια έγινε αρκετά πρόσφατα [ίσως πριν πέντε χρόνια] από τον νυν Ηγούμενο της Μονής Γοργολαΐνη, Πατέρα Αρσένιο. Κατά την δεύτερη αυτή προσπάθεια καθαρισμού του ναού έγιναν οι εξής εργασίες:

1. Απομακρύνθηκε όλη η βλάστηση που είχε αναπτυχθεί στον εσωτερικό χώρο του ναού επάνω από τις πέτρες που είχαν καταπέσει
2. Στην συνέχεια αφαιρέθηκαν προσεκτικά όλοι οι λίθοι που είχαν καταπέσει στο εσωτερικό του ναού από την οροφή και τους περιμετρικούς τοίχους και τοποθετήθηκαν σε σωρούς περιμετρικά του ναού, στα αντίστοιχα σημεία απ' όπου προέρχονταν [ο σωρός της δυτικής πλευράς περιλαμβάνει λίθους που βρέθηκαν επάνω και δίπλα στον δυτικό τοίχο, ο σωρός της βόρειας πλευράς ομοίως από τον βόρειο τοίχο και ο ανατολικός από το ανατολικό]. Το ίδιο ισχύει και για τους λίθους που βρέθηκαν περιμετρικά των κελλιών.

3. Μετά την αφαίρεση των λίθων ο εσωτερικός χώρος του ναού ήταν στην κατάσταση στην οποία βρίσκεται σήμερα, όπου φαίνονται στο δάπεδό του η υφιστάμενη πλακόστρωση, οι τάφοι, το δάπεδο από κουρασάνι κλπ
4. Στην φωτογραφία του ναού από τον Ν. Ψιλλάκη [που χρονολογείται πριν από την έκδοση του βιβλίου του «Μοναστήρια και ερημητήρια της Κρήτης» του 1993] φαίνεται το δάπεδο του ναού με τις πέτρες στο εσωτερικό του καλυμμένες από βλάστηση και η κατάσταση του ανατολικού κυρίως τοίχου να είναι ιδιαίτερα επικίνδυνη από στατικής πλευράς. Για τον λόγο αυτό μετά τον καθαρισμό του ναού από τις πέτρες έγιναν κάποιες σωστικές επεμβάσεις με

τσιμεντοκονία υπό την μορφή προσωρινών επισκευών για να εμποδίσουν την πλήρη κατάρρευση του ανατολικού τοίχου. Επεμβάσεις με τσιμεντοκονία έγιναν κυρίως στον ανατολικό και τον νότιο τοίχο στην κορυφή του προκειμένου να εμποδίσουν τα όμβρια να εισέρχονται στο εσωτερικό του τοίχου και να το διαβρώνουν.
