ΔΙΠΛΩΜΑΤΙΚΗ ΕΡΓΑΣΙΑ

Τεκμηρίωση και αποκατάσταση
του καθολικού της Ι.Μονής του
Αγ. Αντωνίου στο Πετάλι
Ηρακλείου Κρήτης

Ιούλιος 2009

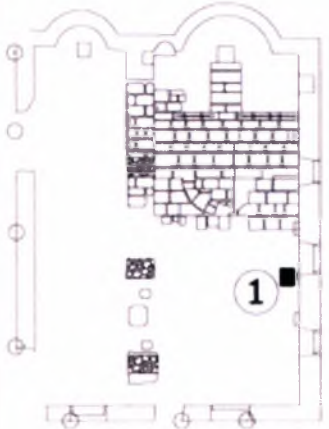
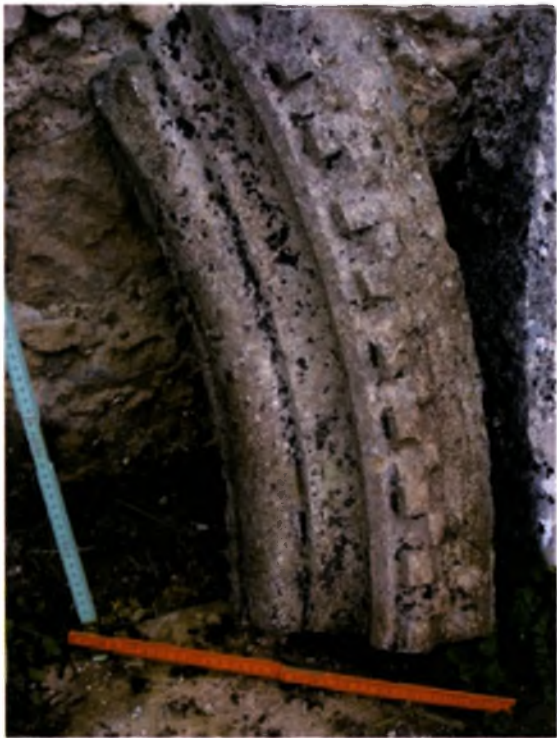
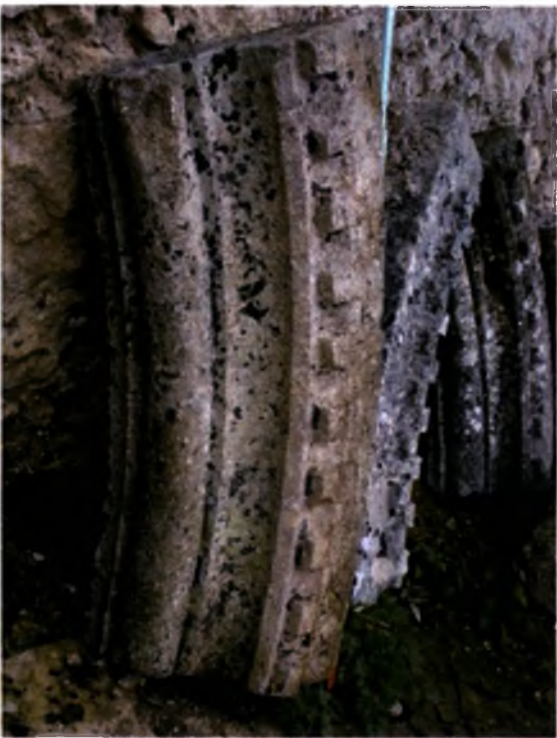
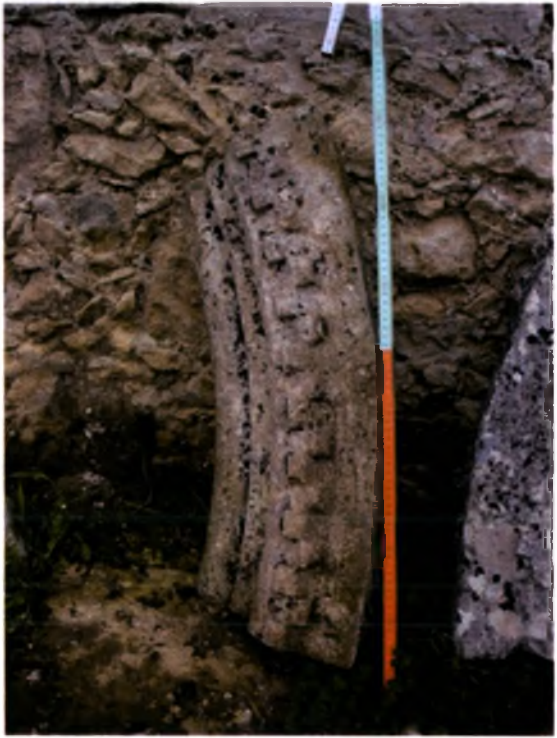
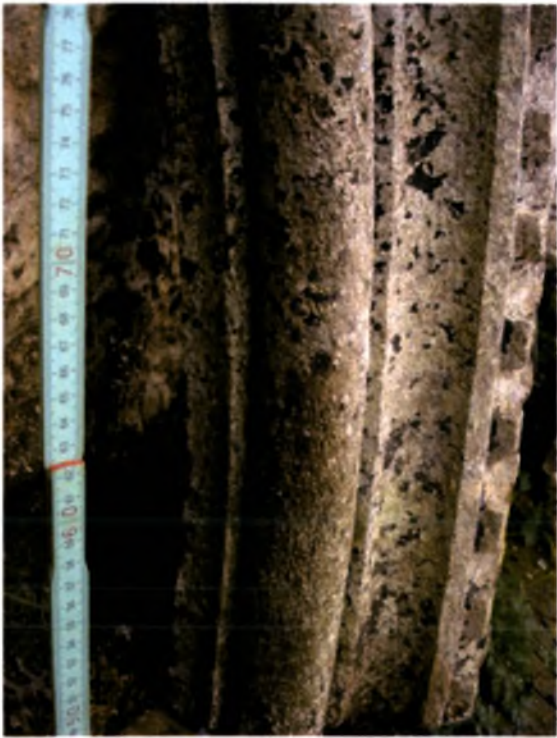
ΔΙΑΣΠΑΡΤΑ ΑΡΧΙΤΕΚΤΟΝΙΚΑ ΜΕΛΗ				ΑΡ. 1
ΤΜΗΜΑ ΤΟΞΟΥ ΜΕ ΛΙΘΑΝΑΓΛΥΦΑ				ΤΕΜΑΧΙΑ 4
ΟΨΗ 1	ΟΨΗ 2	ΟΨΗ 3	ΟΨΗ 4	ΟΡΙΖΟΝΤΙΑ ΤΟΜΗ ΤΟΞΟΥ

<p>ΘΕΣΗ: Τα τόξα αυτά βρέθηκαν μαζί με τα υπόλοιπα κομμάτια που προέρχονται από την κύρια είσοδο του ναού, ενώ οι καμπύλες τους καθώς και τα λιθανάγλυφα ταιριάζουν με εκείνα της κυρίας εισόδου.</p> <p>ΚΑΤΑΣΤΑΣΗ: Καλή</p> <p>ΠΑΡΑΤΗΡΗΣΕΙΣ: Το δυτικό τμήμα του ναού, απ' όπου προέρχονται ήταν το τελευταίο χρονολογικά που κατέρρευσε σε σχέση με τον υπόλοιπο ναό.</p>

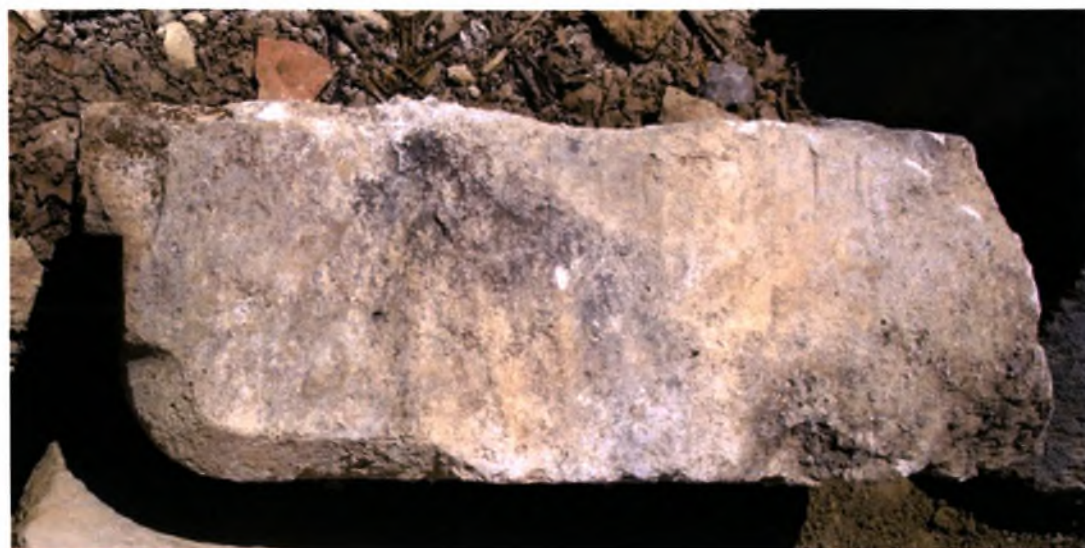
στο σωρό.
- Βρέθηκε στην πορεία της έρευνας η 1η βάση τόξου του βόρειου κλίτους [διακοσμητικό επάνω στο οποίο στηρίζεται η νεύρωση του θόλου]

Το οποίο όπως φαίνεται και από την φωτογραφία είναι διαφορετικό από την αντίστοιχη βάση της νεύρωσης του νότιου κλίτους.

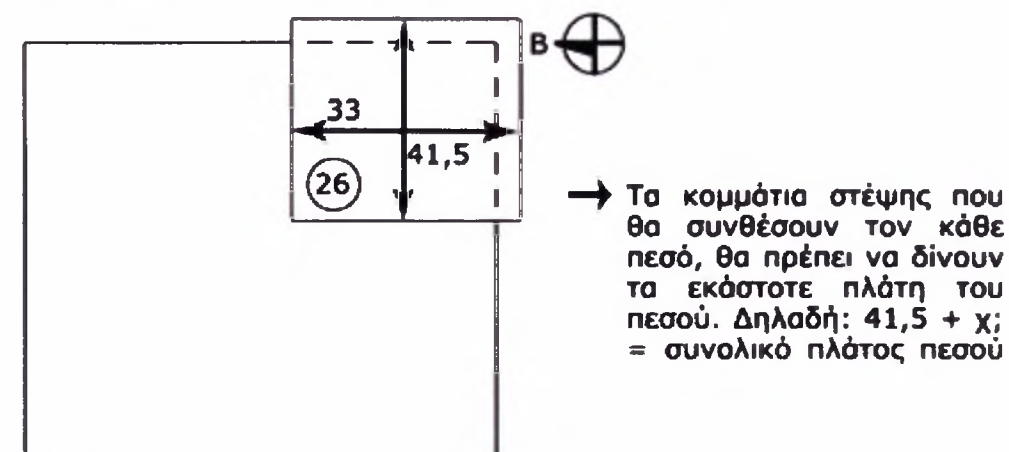
Στον 1ο πεσό έχει τοποθετηθεί ένα κομμάτι που είναι: $41,5 \times 33$

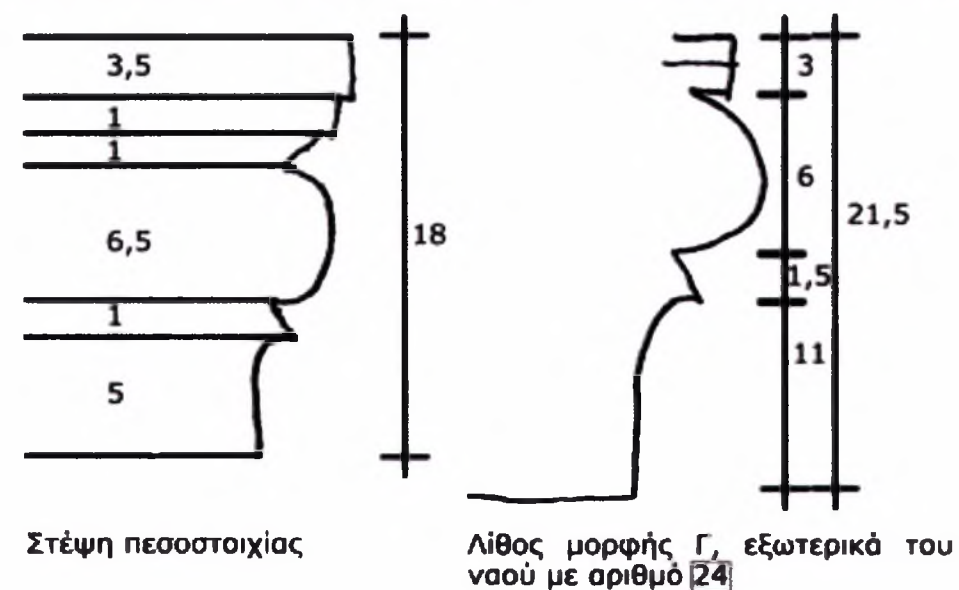
Από την διαφοροποίηση που υπάρχει στις διακοσμητικές καμπύλες τους συμπεραίνουμε πως ο λίθος αυτός με τον αριθμό 24, δεν προέρχεται από την πεσσοστοιχία αλλά από κάποιο άλλο αρχιτεκτονικό μέλος.

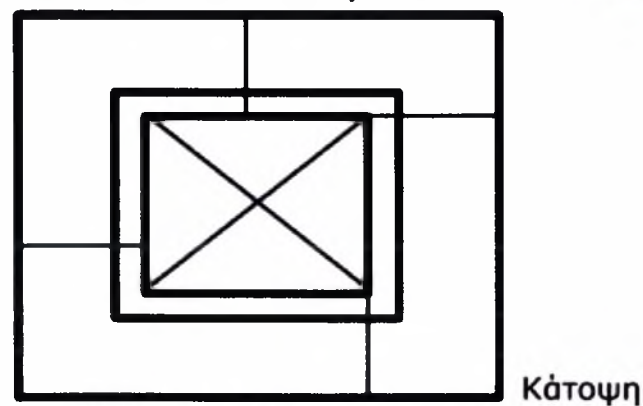
Οι λίθοι 24, 25, δυο ακόμα κομμάτια και κάποια ίσως θα μπορούσαν να συνθέτουν ένα σκευοφυλάκιο:

Αλλά στην περίπτωση αυτή, τα διακοσμητικά θα έπρεπε να ήταν στο πλάι. Από τις διαστάσεις των λίθων είναι εμφανές πως θα έπρεπε να περικλείουν σχετικά μεγάλο άνοιγμα στην μέση τους. Ίσως οι λίθοι

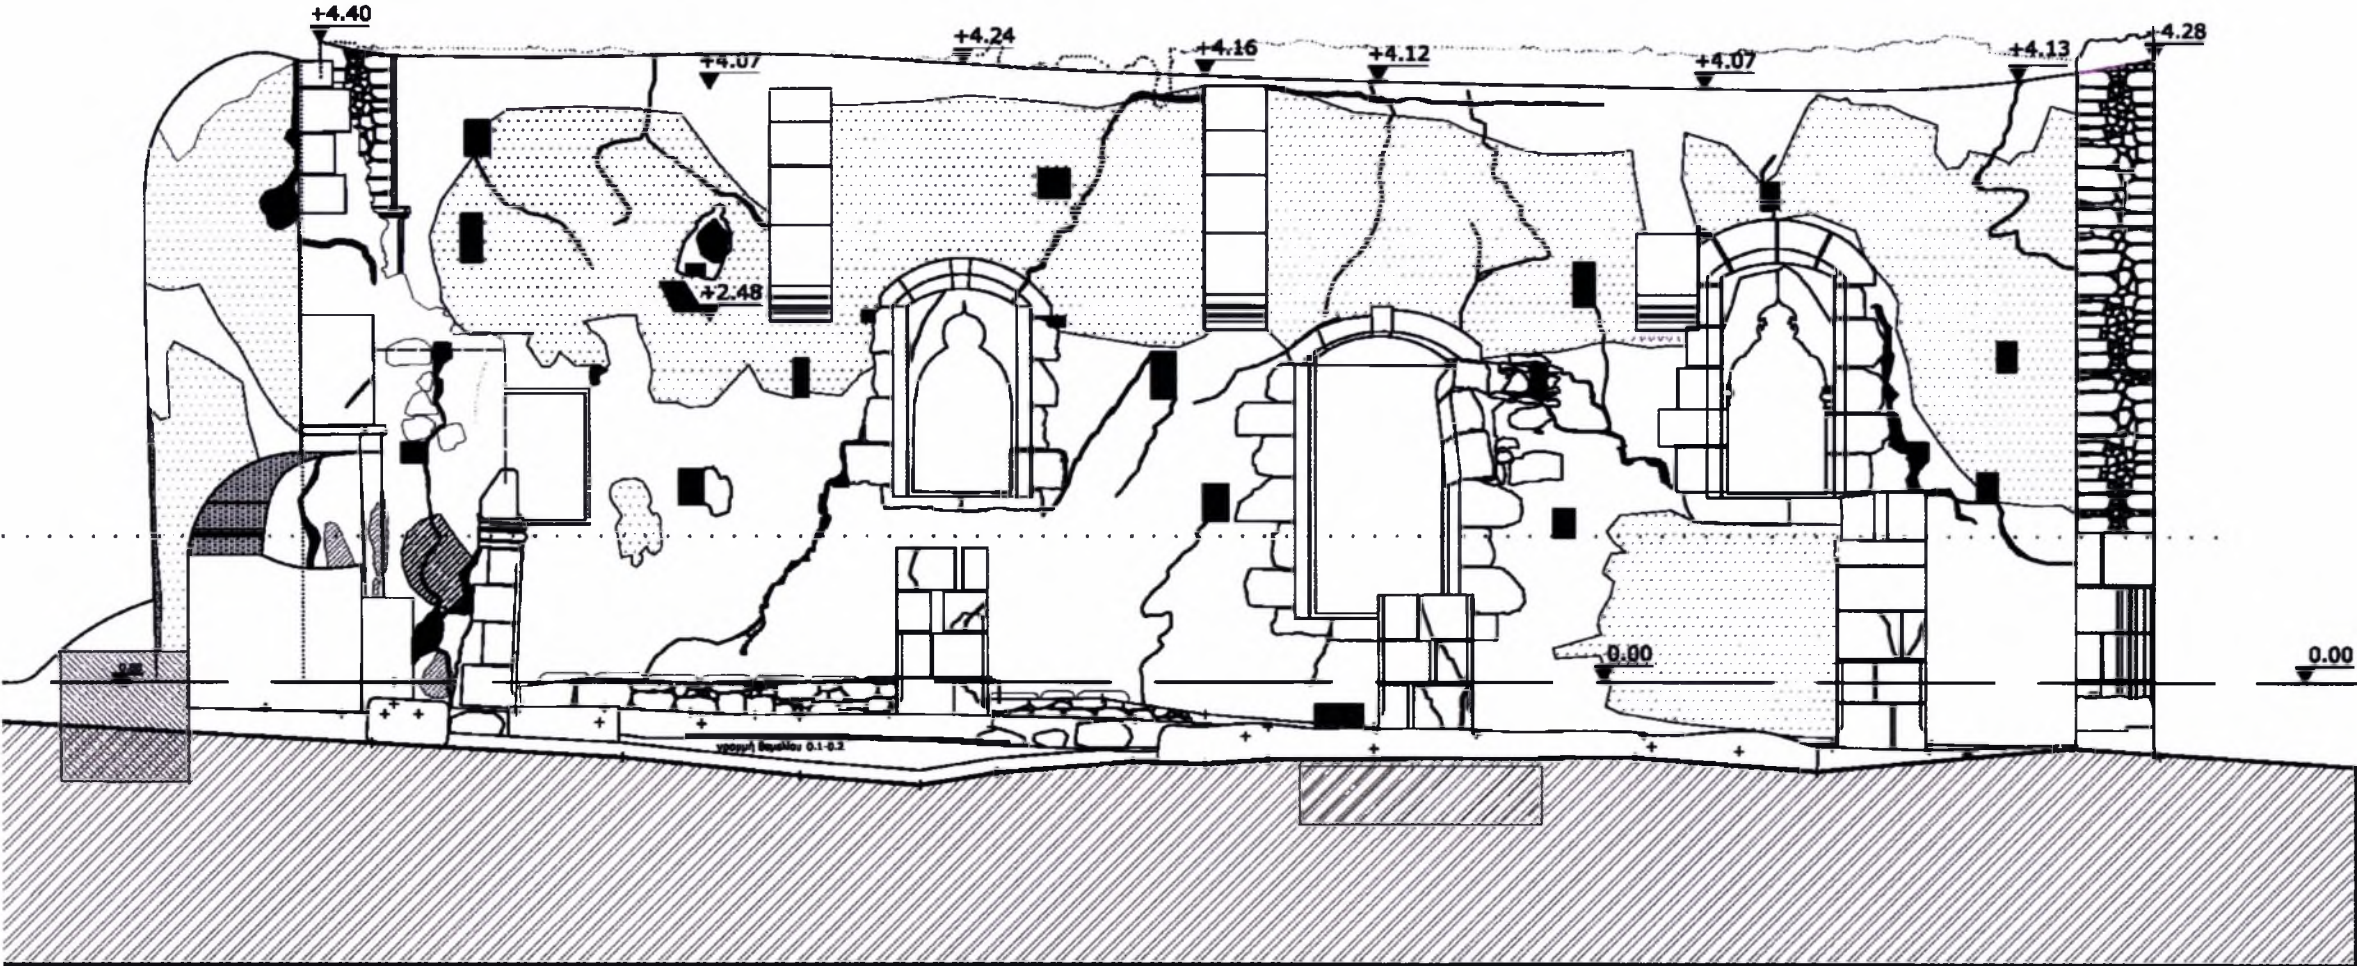
ΟΝΟΜΑ ΣΧΕΔΙΟΥ:
ΒΟΡΕΙΑ ΟΨΗ ΚΑΘΟΛΙΚΟΥ

ΠΑΡΑΤΗΡΗΣΕΙΣ:
1. Το μεγαλύτερο μέρος του βόρειου τοίχου σώζεται σε ύψος μέχρι και 30εκ. οπότε δεν υπάρχουν διαθέσιμες πληροφορίες τόσο για την μορφή όσο και για την παθολογία του τοίχου αυτού.
2. Στο σωζόμενο τμήμα ύψους 1μ. που βρίσκεται δίπλα στο νερό υπάρχει πολύ βαθιά αποσάθρωση του συνδετικού κονιάματος, χαλάρωση της λιθοδομής στην άκρη του τοίχου καθώς και τοπική ή ολική καταστροφή της και συνεπώς δεν διακρίνονται ρωγμές στο κομμάτι αυτό λόγω της κακής κατάστασής του.

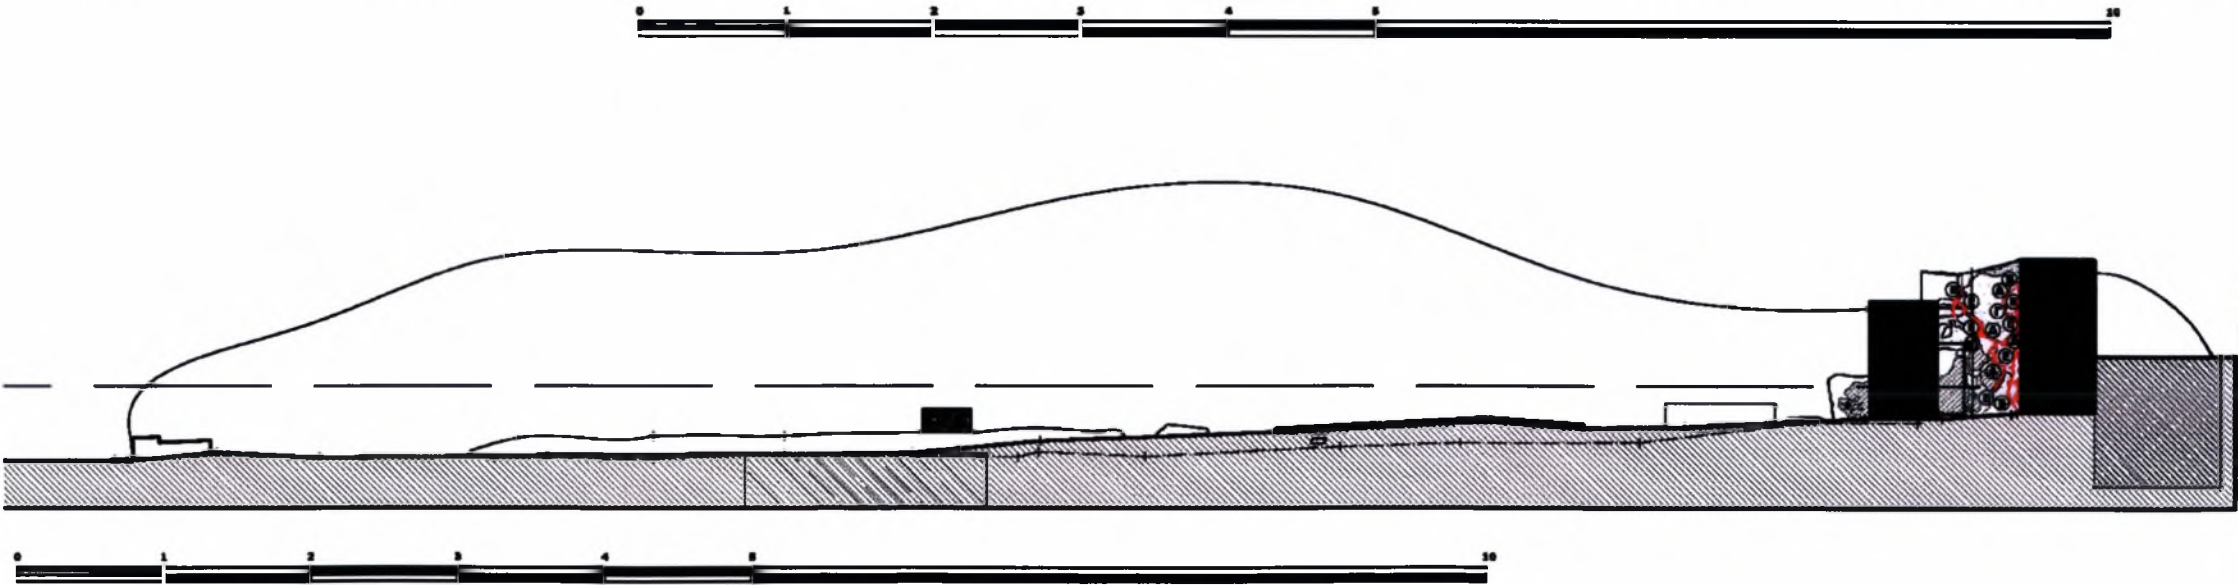
ΟΝΟΜΑ ΣΧΕΔΙΟΥ:
ΤΟΜΗ Γ-Γ

ΠΑΡΑΤΗΡΗΣΕΙΣ:
1. Στο σωζόμενο τμήμα ύψους 1μ. που βρίσκεται δίπλα στο νερό υπάρχει βαθιά αποσάθρωση του συνδετικού κονιάματος

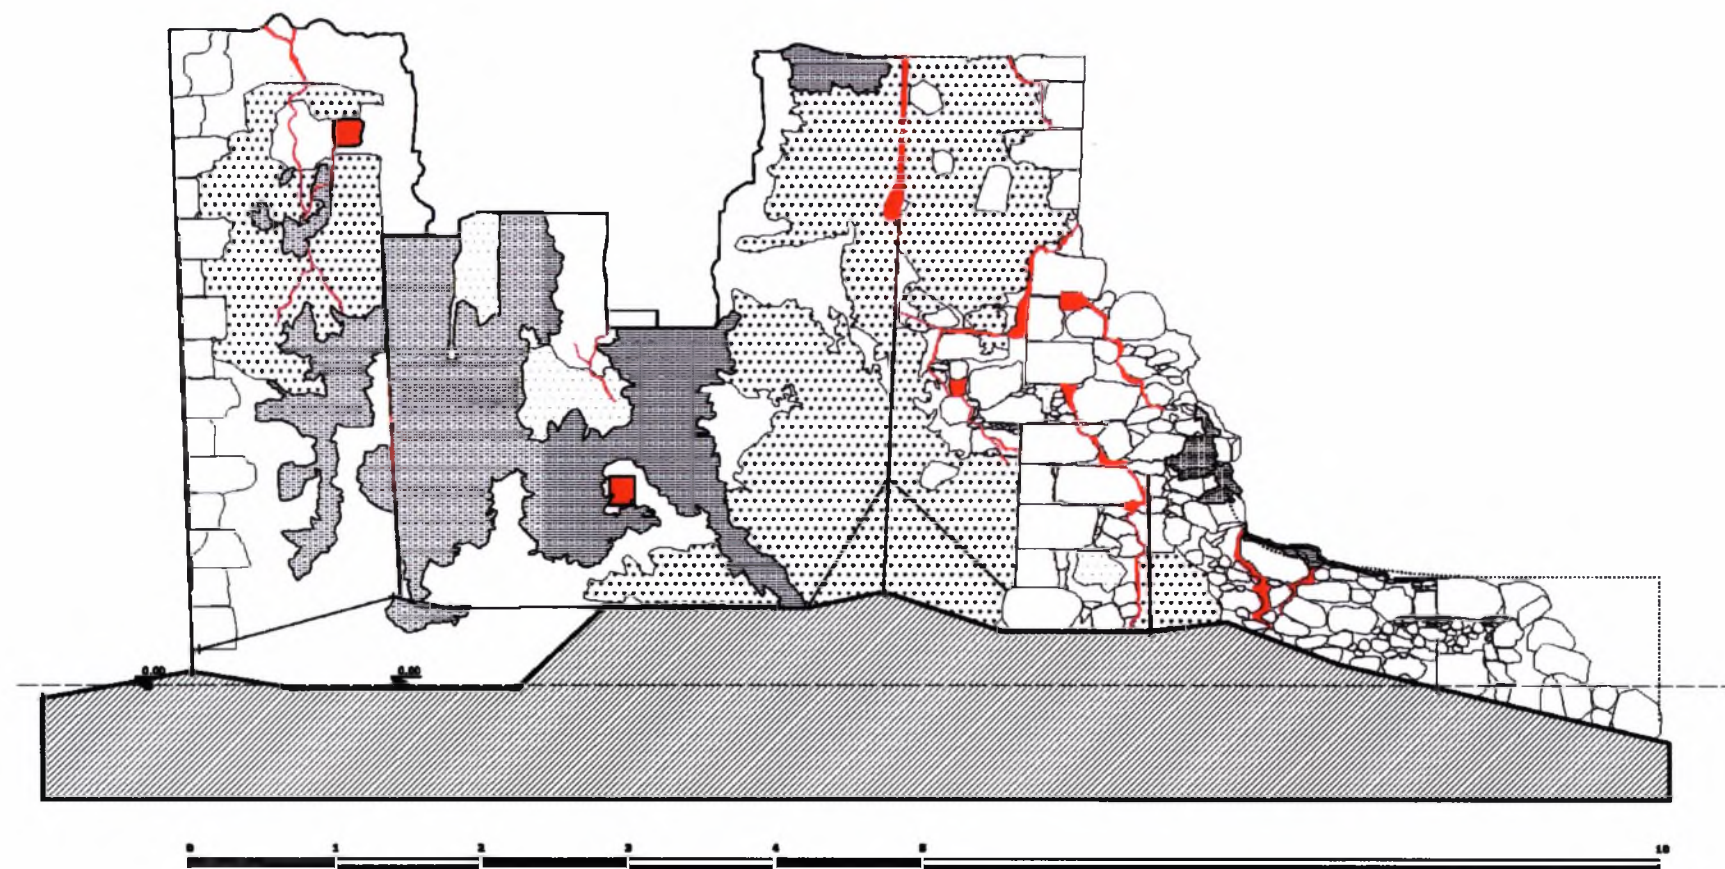
ΟΝΟΜΑ ΣΧΕΔΙΟΥ:
ΑΝΑΤΟΛΙΚΗ ΟΨΗ
ΚΑΘΟΛΙΚΟΥ
ΚΛΙΜΑΚΑ ΣΧΕΔΙΟΥ:
1:50

1. Το ύψος του τοίχου είναι παντού το ίδιο και στην πάνω και στην κάτω πλευρά (χάμα) αλλά φαίνεται να έχει κάμση απ' το 3,65 στο 2,90 γιατί είναι οι πέτρες σ' εκείνο το σημείο.
2. Στην δεξιά πλευρά του μεγάλου νερού σημειώνεται μεγάλου εύρους ρωγμή που μπορεί να θεωρηθεί τοπική καταστροφή.
3. Πολλές από τις ρωγμές που υπήρχαν στο ιερό καλύπτονται από την τσιμεντοκονία.

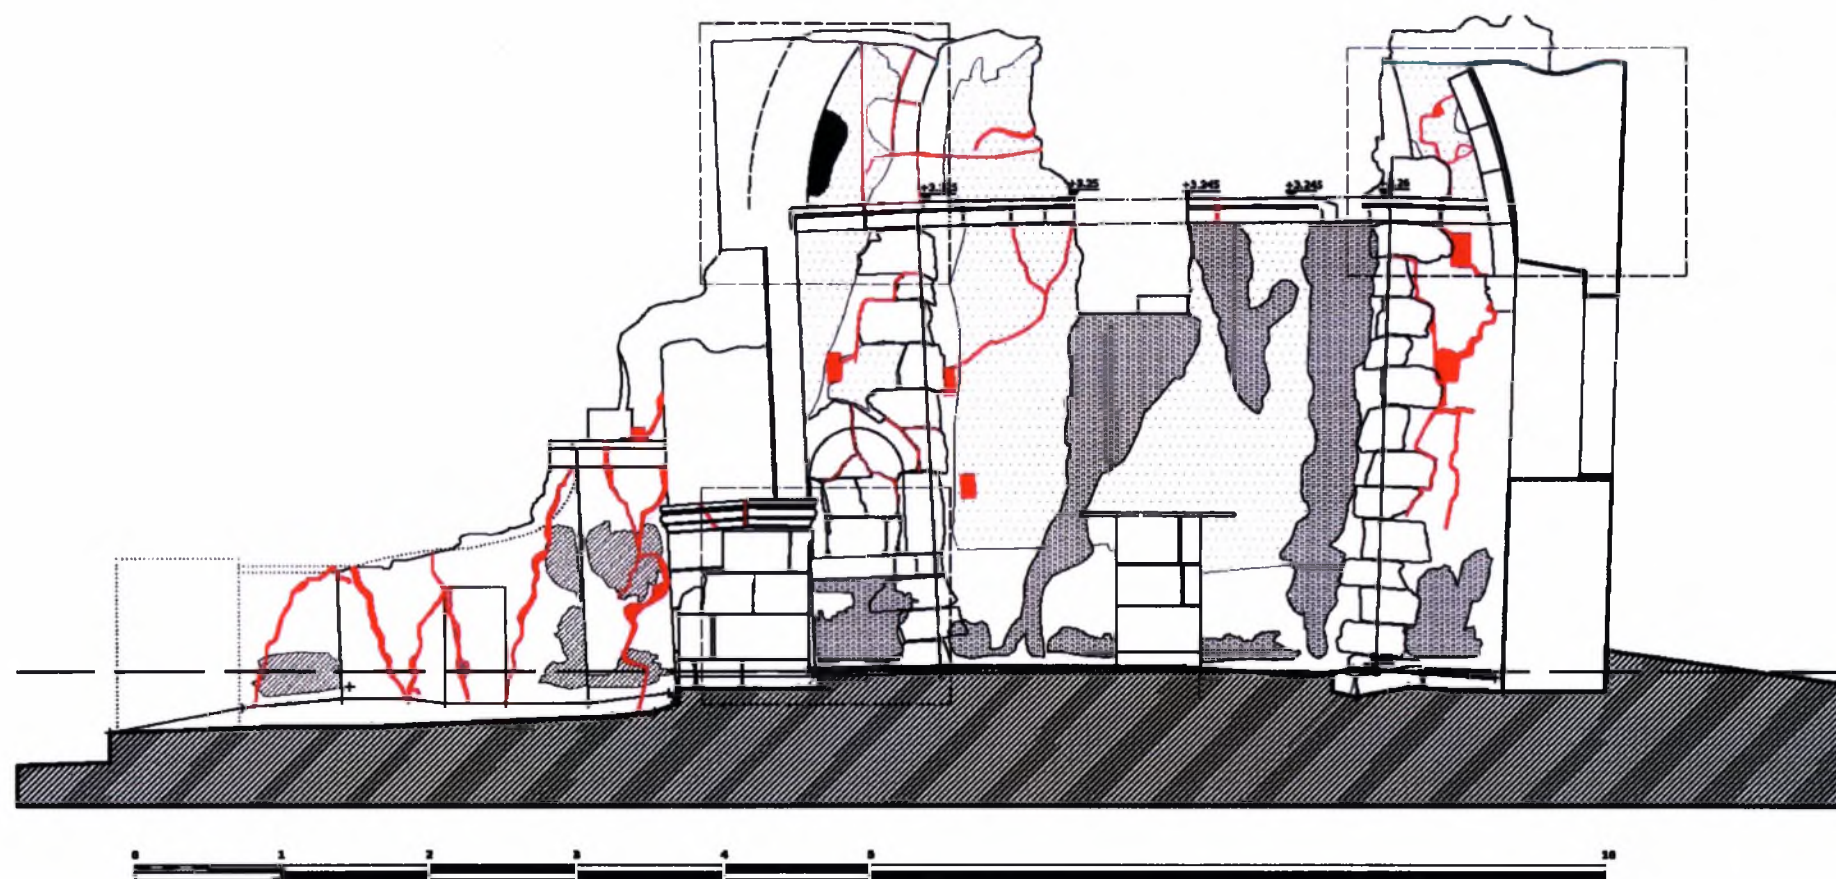
ΟΝΟΜΑ ΣΧΕΔΙΟΥ:
ΤΟΜΗ Α-Α

1. Στην τομή αυτή υπήρχαν διαμερείς ρωγμές στην κόγχη του ιερού, εύρους μεγαλύτερου των δέκα εκατοστών, οι οποίες αυτήν τη στιγμή καλύπτονται από την τσιμεντοκονία.

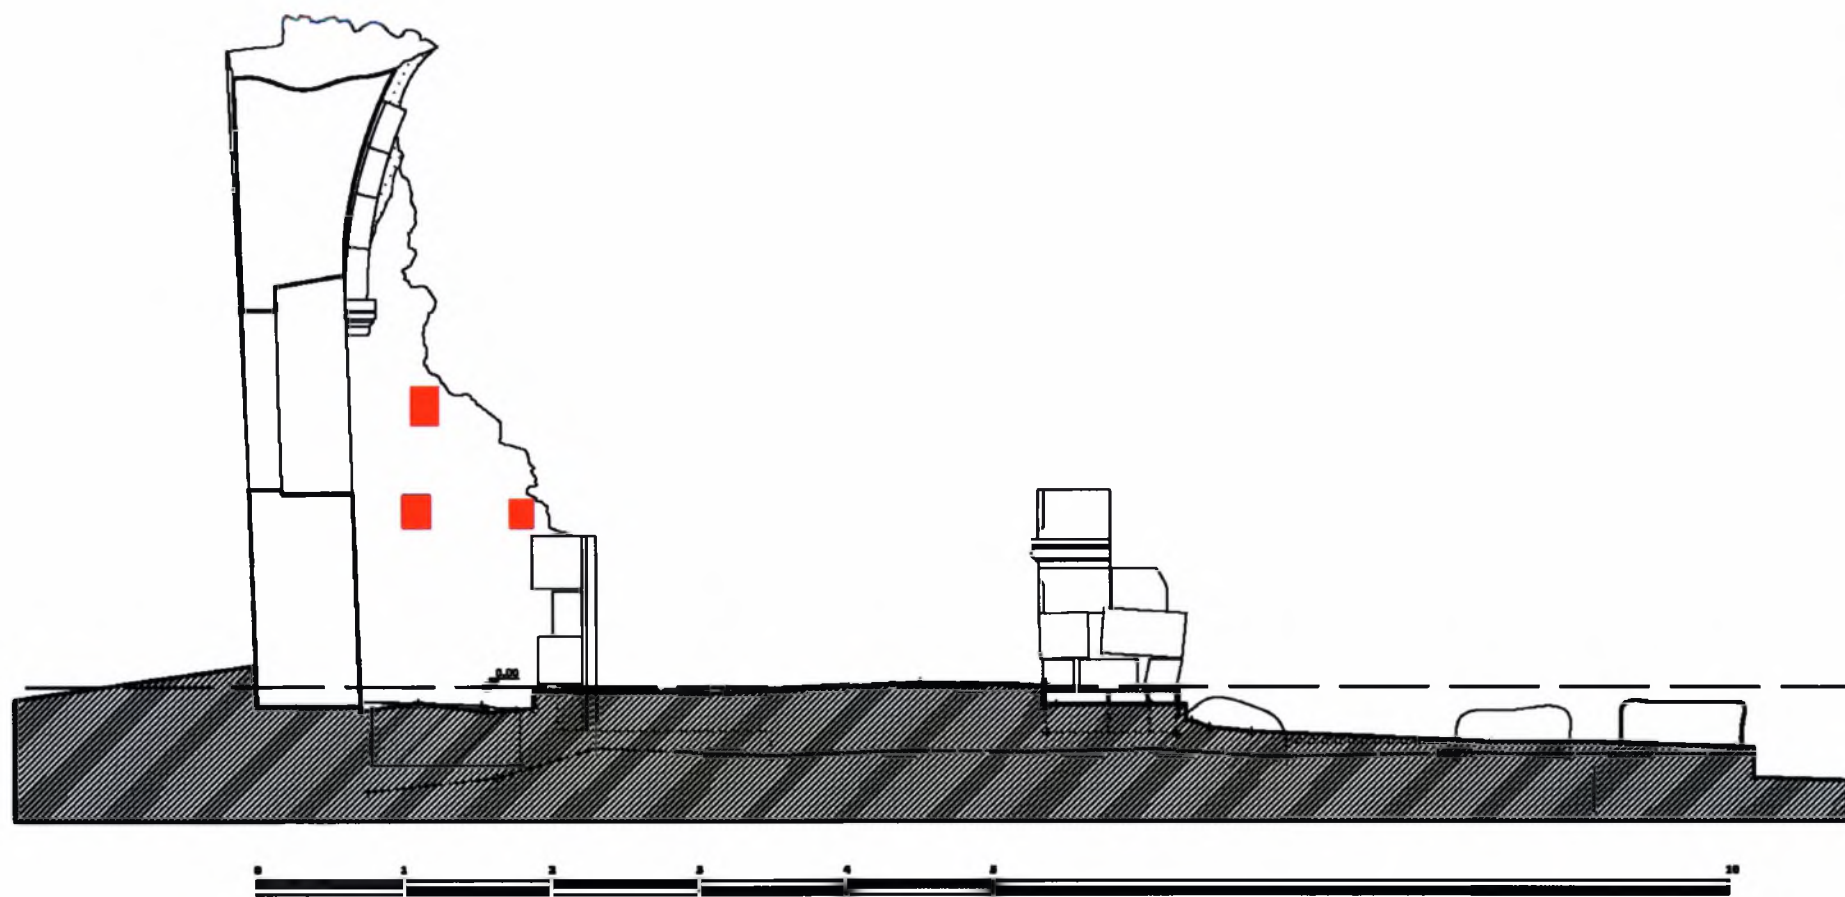
ΟΝΟΜΑ ΣΧΕΔΙΟΥ:
ΤΟΜΗ Β-Β

1. Υπάρχει μια μικρή ρωγμή στην ένωση του νότου με τον δυτικό τοίχο, στην επάνω πλευρά, που ανήκει στην κατηγορία Γ, ενώ στο υπόλοιπο σωζόμενο τμήμα δεν φαίνονται ρωγμές.
2. Στο μεγαλύτερο τμήμα του τοίχου υπάρχει πολύ βαθιά αποσάθρωση του συνδετικού κονιάματος, γεγονός το οποίο δυσκολεύει πολύ την ανάγνωση ρωγμών στο τμήμα αυτό του τοίχου.
3. Το σωζόμενο τμήμα της πεσοστοιχίας βρίσκεται σε κακή κατάσταση με έντονη χαλάρωση της λιθοδομής, που δημιουργεί κενά μεταξύ των λίθων που φτάνουν μέχρι και 11εκ. Τα κενά αυτά δεν σημειώνονται στο σχέδιο ως ρωγμές, αφού οι συνδετικοί λίθοι των πεσών σέρνονται στο μεγαλύτερο μέρος τους στο σκέραο και όχι ως θραύσματα.
4. Στα κενά που έχουν δημιουργηθεί ανάμεσα στους λίθους των πεσών έχει αναπτυχθεί βλάστηση τοπικά.

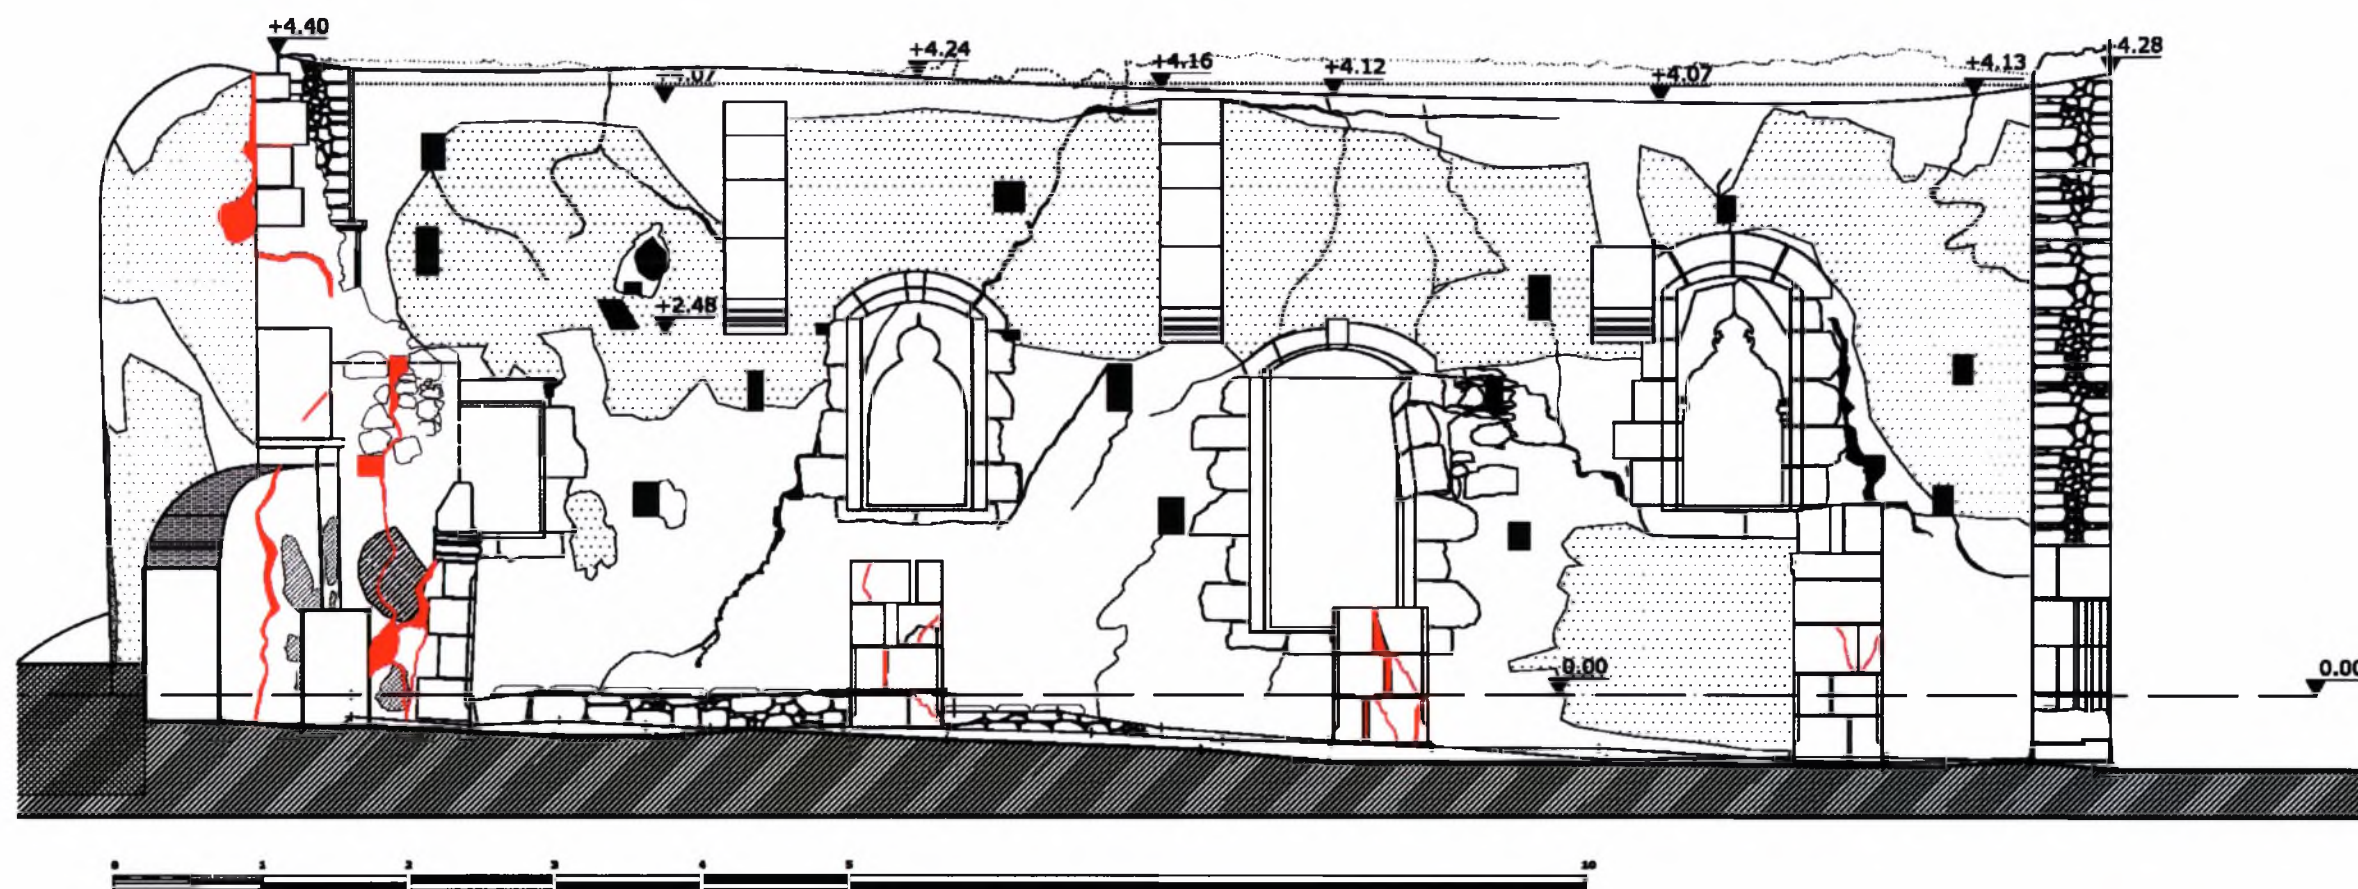
ΟΝΟΜΑ ΣΧΕΔΙΟΥ:
ΤΟΜΗ Δ-Δ

1. Στο σωζόμενο τμήμα ύψους 1μ. που βρίσκεται δίπλα στο ιερό υπάρχει βαθιά αποσάθρωση του συνθετικού κονιάματος.
2. Στον 2ο και 3ο πεσόν σημειώνονται ρωγμές με τις αντίστοιχες διαστάσεις, αλλά ουσιαστικά πρόκειται για ρήξη και τοπική καταστροφή της λιθοδομής σ' εκείνο το σημείο και όχι για ρωγμή στους λίθους που την αποσταλούν.
3. Στο τμήμα του τοίχου που προβάλλεται και χωρίζει τα δύο ιερά, έχει σημειωθεί ως επιχρίσματα κονίαμα που μάλλον ήταν υπόβαθρο αγιογραφίας και όχι η τελική απόσπρωση του τοίχου στο σημείο αυτό. Στο συμπέρασμα αυτό οδηγούμαστε και από το γεγονός ότι σε μικρή απόσταση από το σημείο αυτό, πάνω στον τοίχο του ιερού σώζονται τμήματα αγιογραφίας, που μας δείχνουν ότι η αγιογράφηση συνεχιζόταν σ' εκείνο το κομμάτι του ναού.

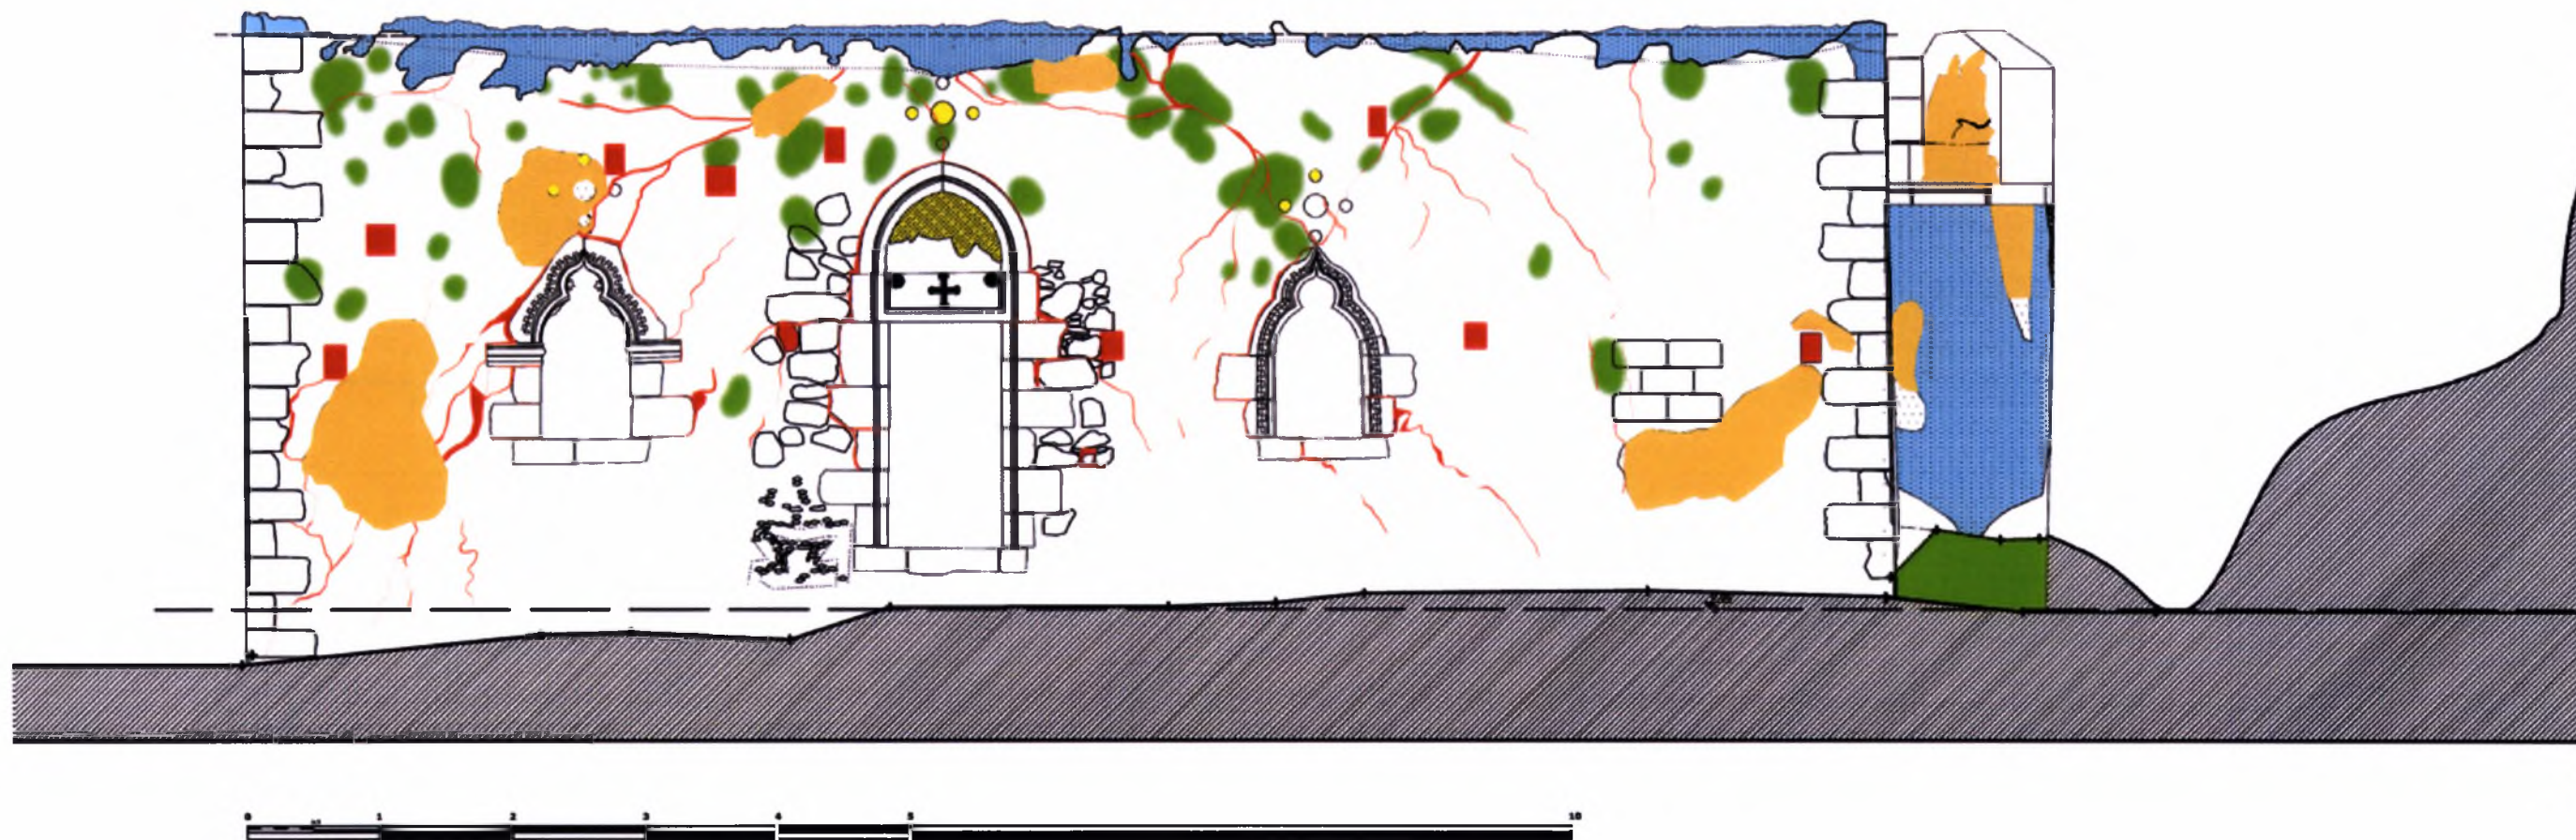
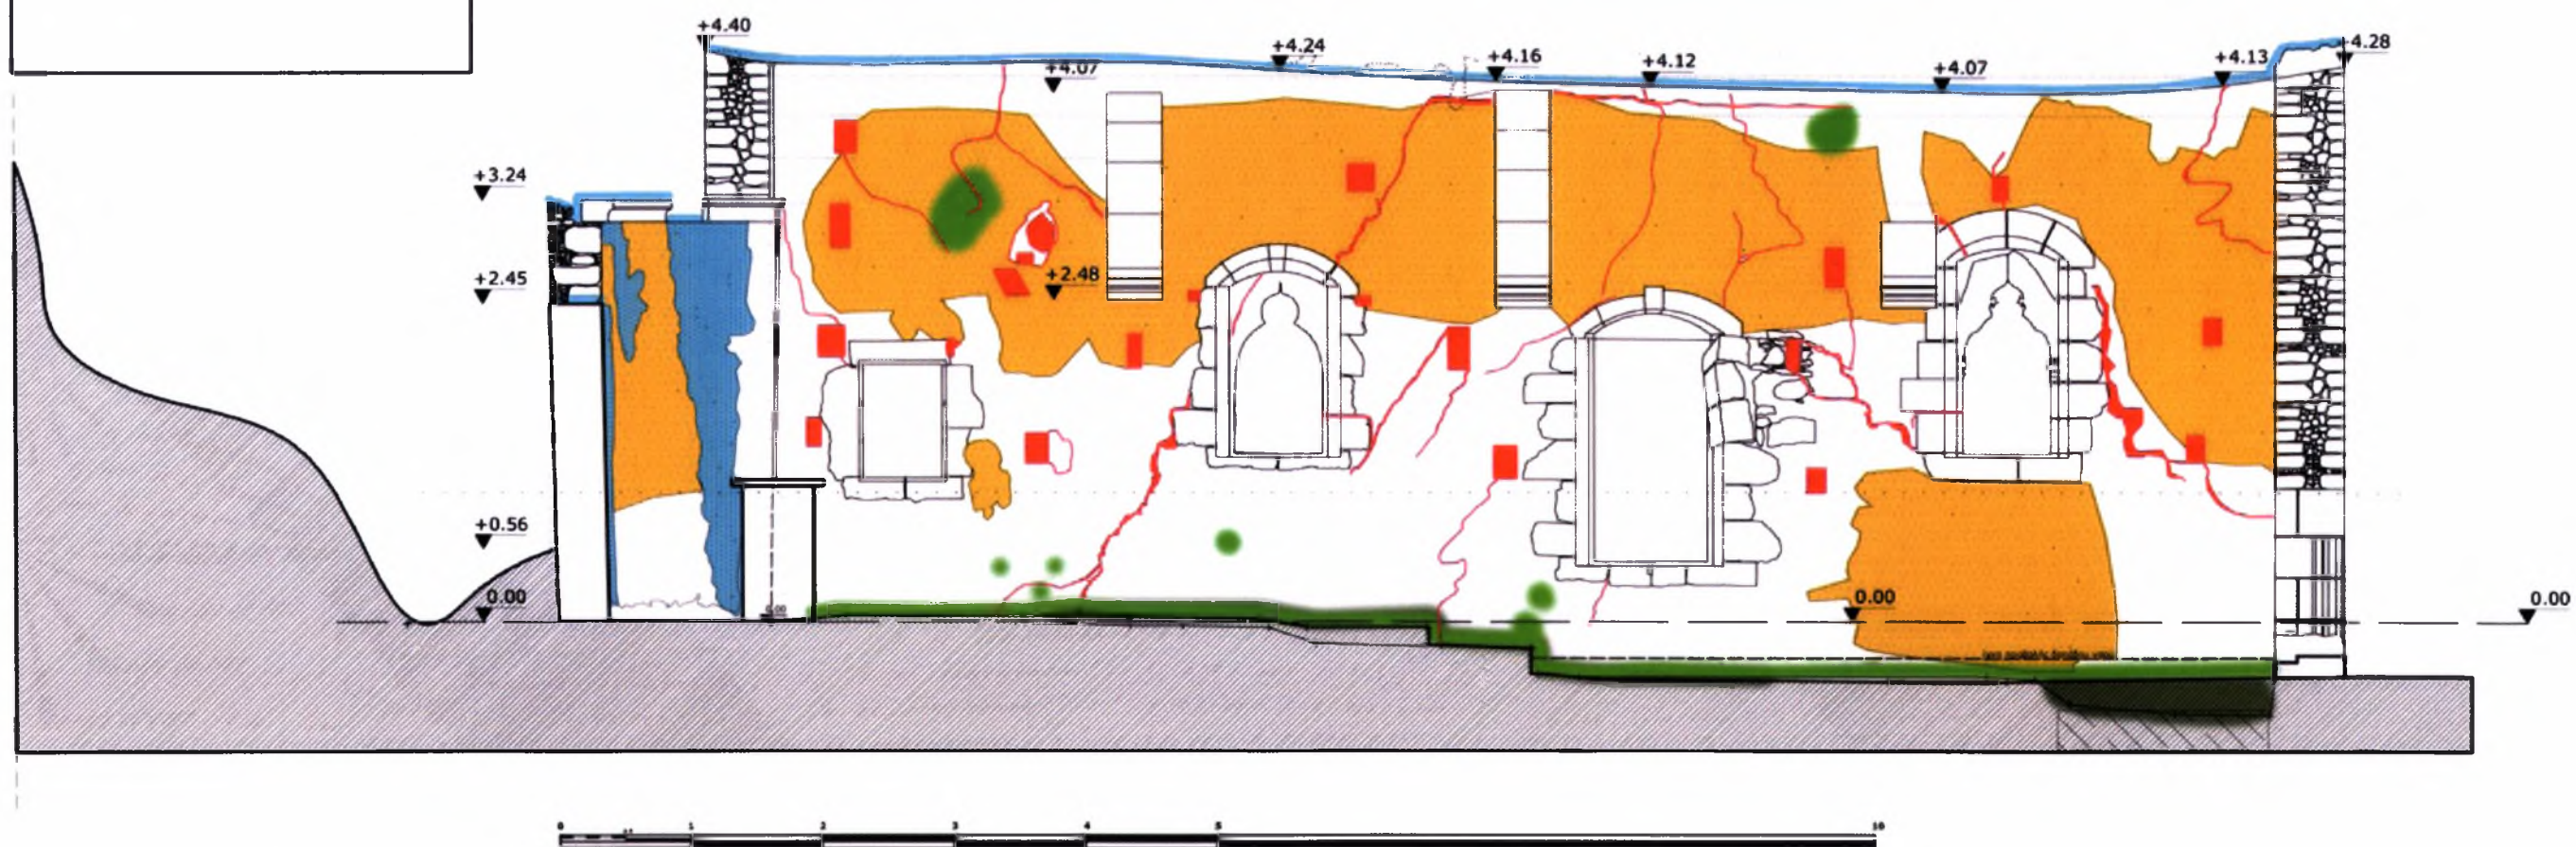
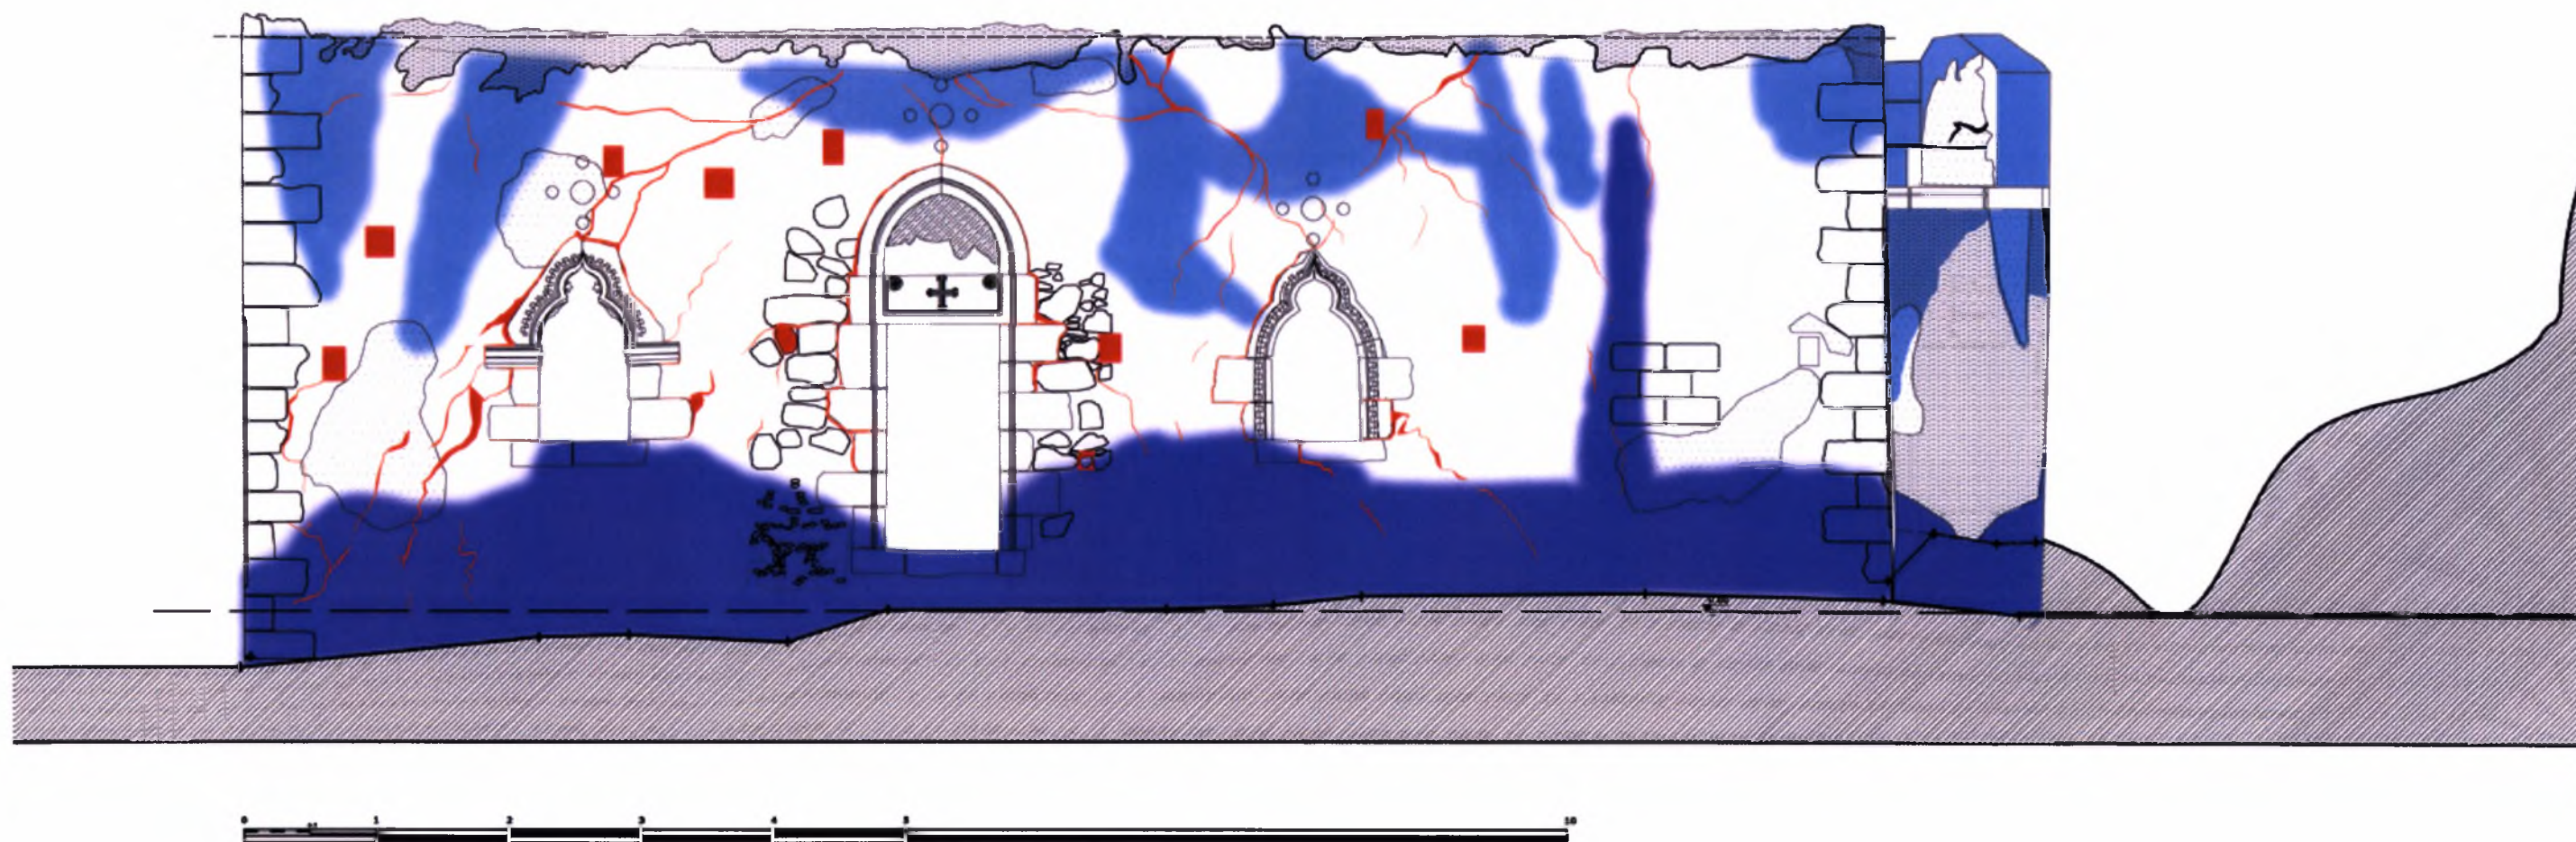
Νότια Όψη καθολικού

1. Το τρίτο παράθυρο καθώς και η πόρτα γέρνουν νότια - προς τα έξω και τείνουν ν' αποκολληθούν απο την κυρίως λιθοδομή.

2. Σε πολλά σημεία είναι δύσκολο να φανούν ακριβώς οι ρωγμές εξαιτίας της βαθιάς αποσάθρωσης του συνδετικού κονιάματος.

3. Όπου υπάρχει χαλάρωση λιθοδομής ή μεγάλη ρωγμή έχει αναπτυχθεί βλάστηση τοπικά.

4. Ιδιαίτερα παρατηρείται αποκόλληση του ανακουφιστικού τόξου που βρίσκεται πάνω απο το υπέρθυρο της εισόδου απο την κυρίως λιθοδομή.
