ΔΙΠΛΩΜΑΤΙΚΗ ΕΡΓΑΣΙΑ

Τεκμηρίωση και αποκατάσταση
του καθολικού της Ι.Μονής του
Αγ. Αντωνίου στο Πετάλι
Ηρακλείου Κρήτης

Ιούλιος 2009

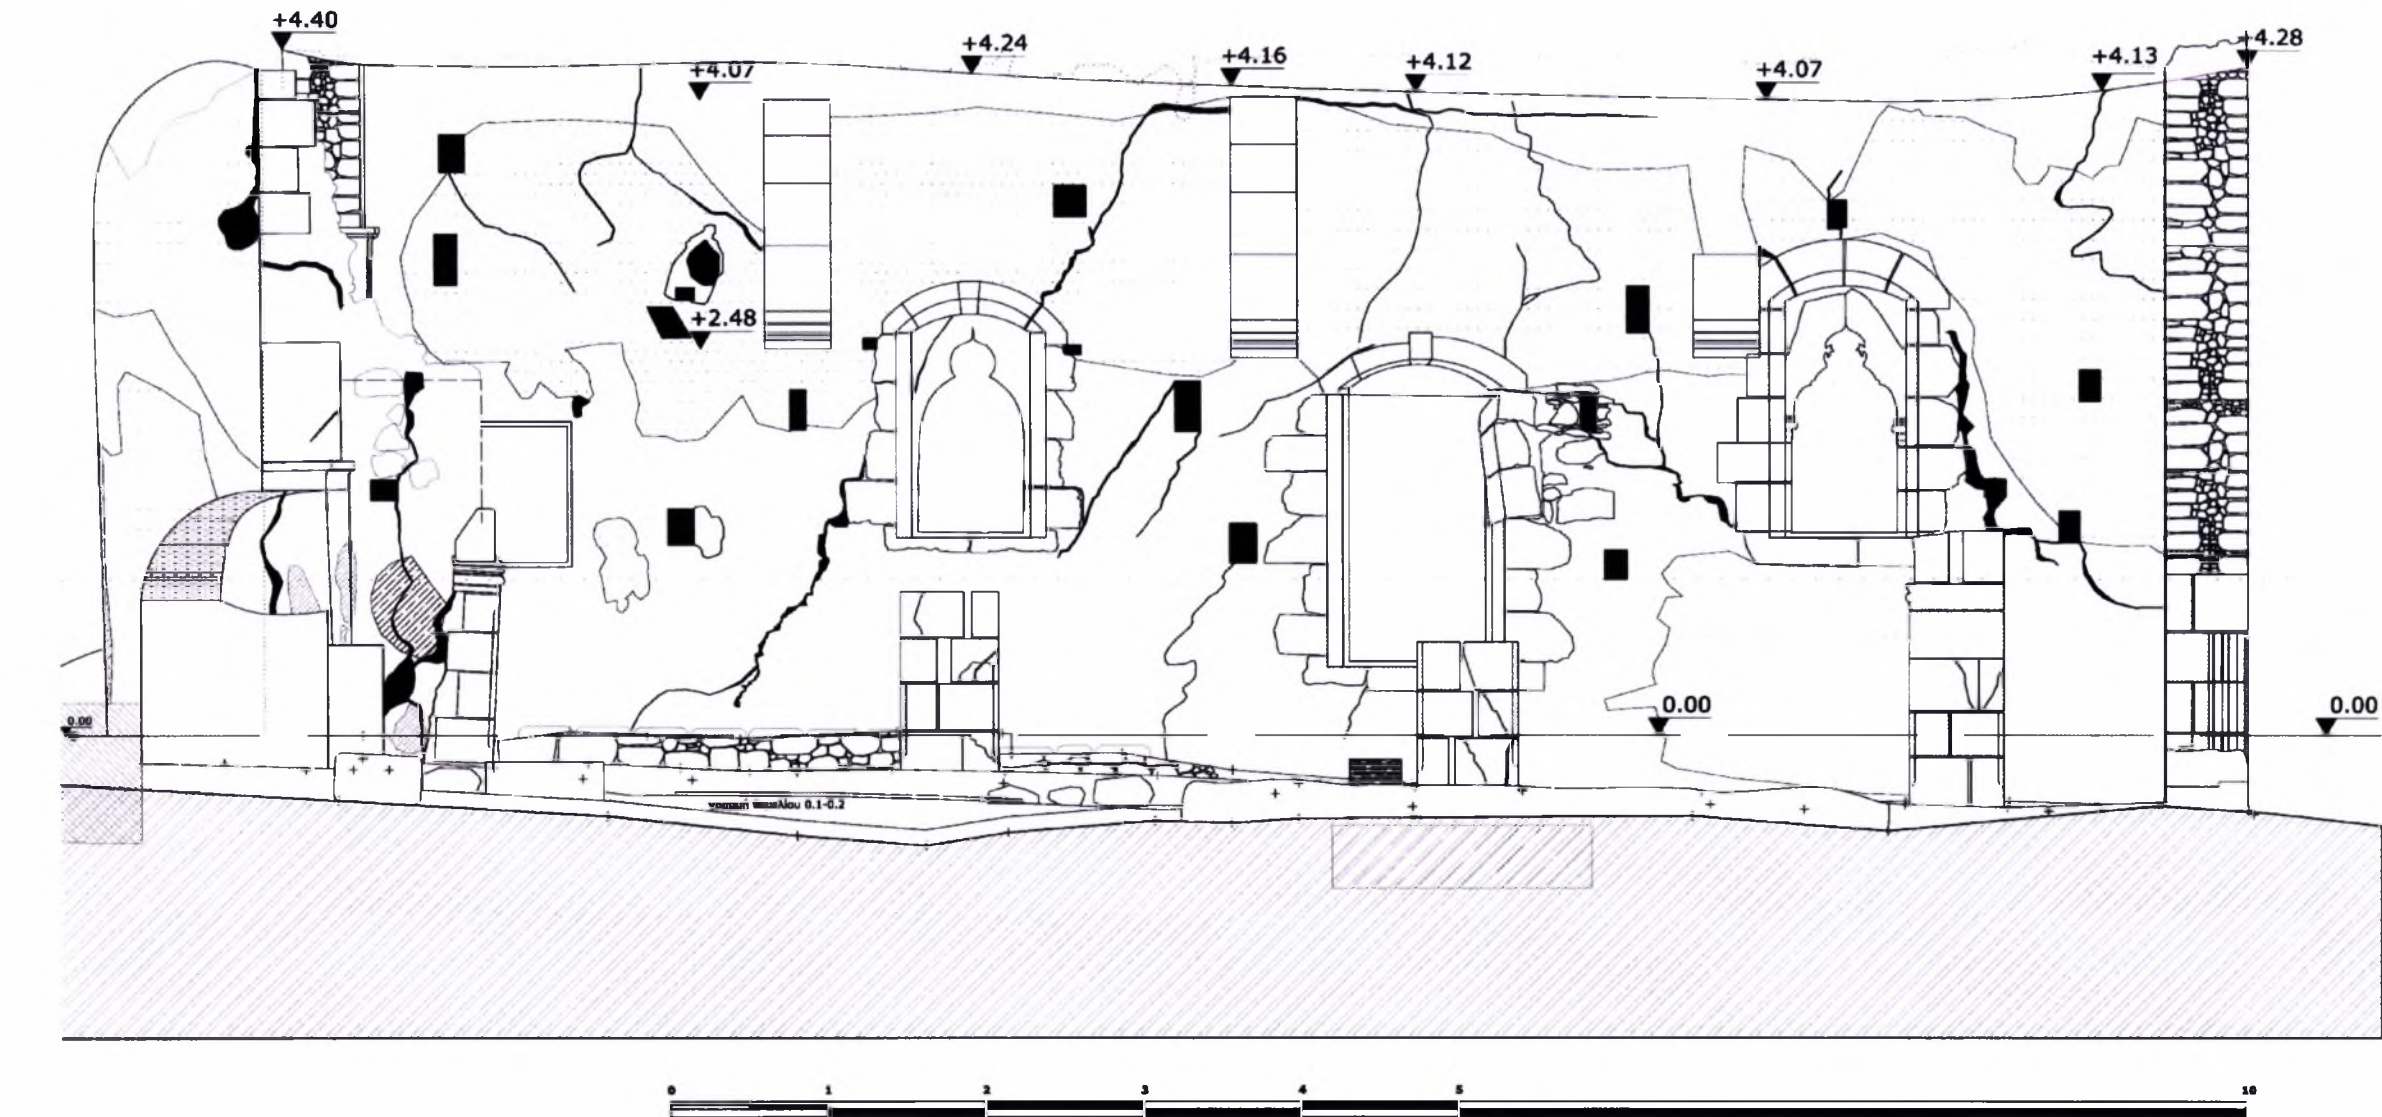
ΟΝΟΜΑ ΣΧΕΔΙΟΥ:
ΒΟΡΕΙΑ ΟΨΗ ΚΑΘΟΛΙΚΟΥ

1. Το μεγαλύτερο μέρος του βόρειου τοίχου σώζεται σε ύψος μέχρι και 30εκ. οπότε δεν υπάρχουν διαθέσιμες πληροφορίες τόσο για την μορφή όσο και για την παθολογία του τοίχου αυτού.
2. Στο σωζόμενο τμήμα ύψους 1μ. που βρίσκεται δίπλα στο ιερό υπάρχει πολύ βαθιά αποσάθρωση του συνδετικού κονιάματος, χαλάρωση της λιθοδομής στην άκρη του τοίχου καθώς και τοπική ή ολική καταστροφή της και συνεπώς δεν διακρίνονται ρωγμές στο κομμάτι αυτό λόγω της κακής κατάστασής του.

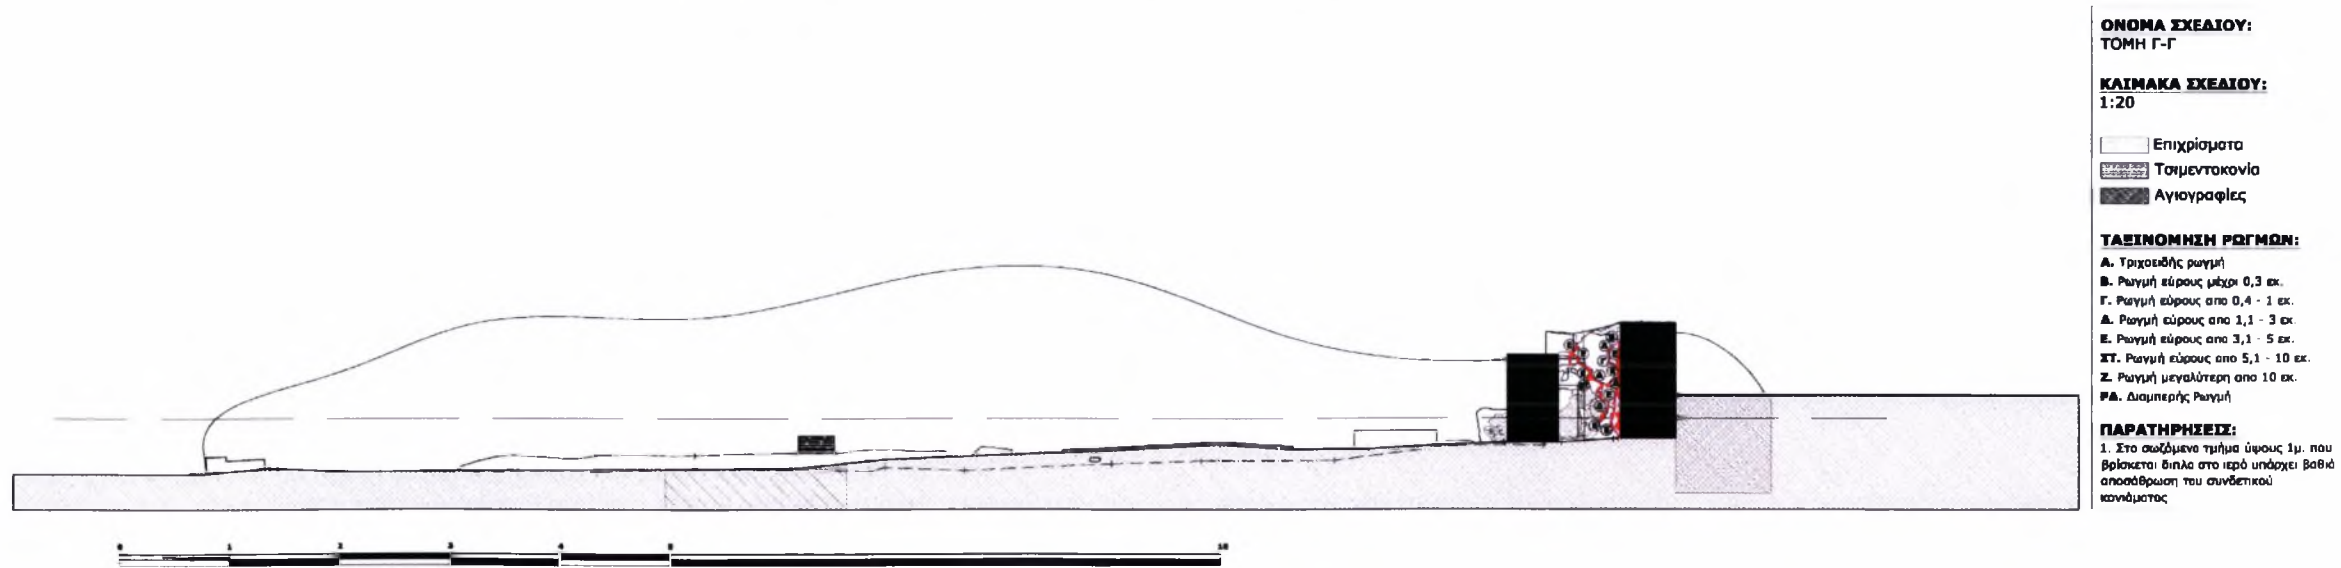
ΟΝΟΜΑ ΣΧΕΔΙΟΥ:
ΤΟΜΗ Γ-Γ

1. Στο σωζόμενο τμήμα ύψους 1μ. που βρίσκεται δίπλα στο ιερό υπάρχει βαθιά αποσάθρωση του συνδετικού κονιάματος

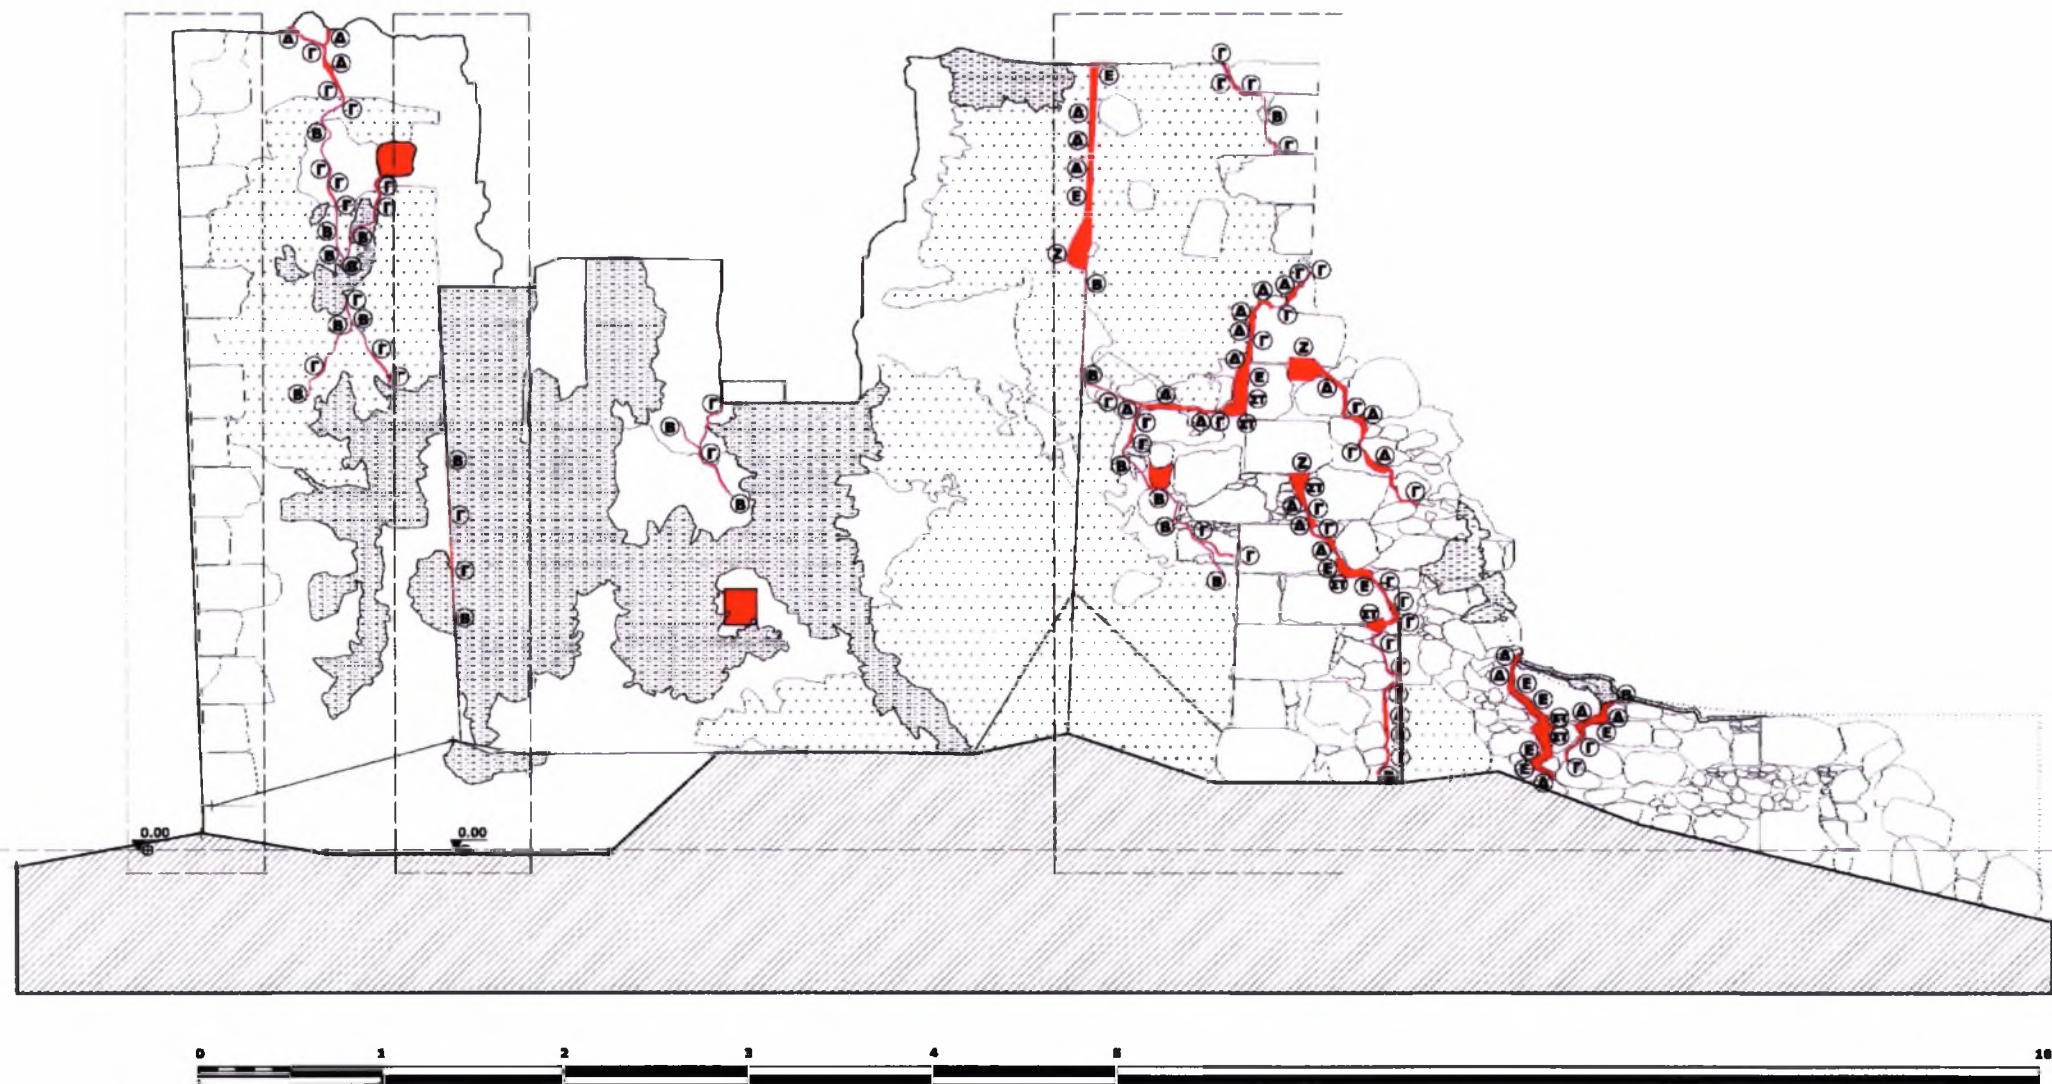
ΟΝΟΜΑ ΣΧΕΔΙΟΥ:
ΑΝΑΤΟΛΙΚΗ ΟΨΗ
ΚΑΘΟΛΙΚΟΥ
ΚΛΙΜΑΚΑ ΣΧΕΔΙΟΥ:
1:20

1. Το ύψος του τοίχου είναι παντού το ίδιο και στην πάνω και στην κάτω πλευρά (χώμα) αλλά φαίνεται να έχει κλίση απ' το 3,65 στο 2,90 γιατί είναι οι πέτρες σ' εκείνο το σημείο.
2. Στην δεξιά πλευρά του μεγάλου ιερού σημειώνεται μεγάλου εύρους ρωγμή που μπορεί να θεωρηθεί τοπική καταστροφή
3. Πολλές από τις ρωγμές που υπήρχαν στο ιερό καλύπτονται από την τσιμεντοκονία.

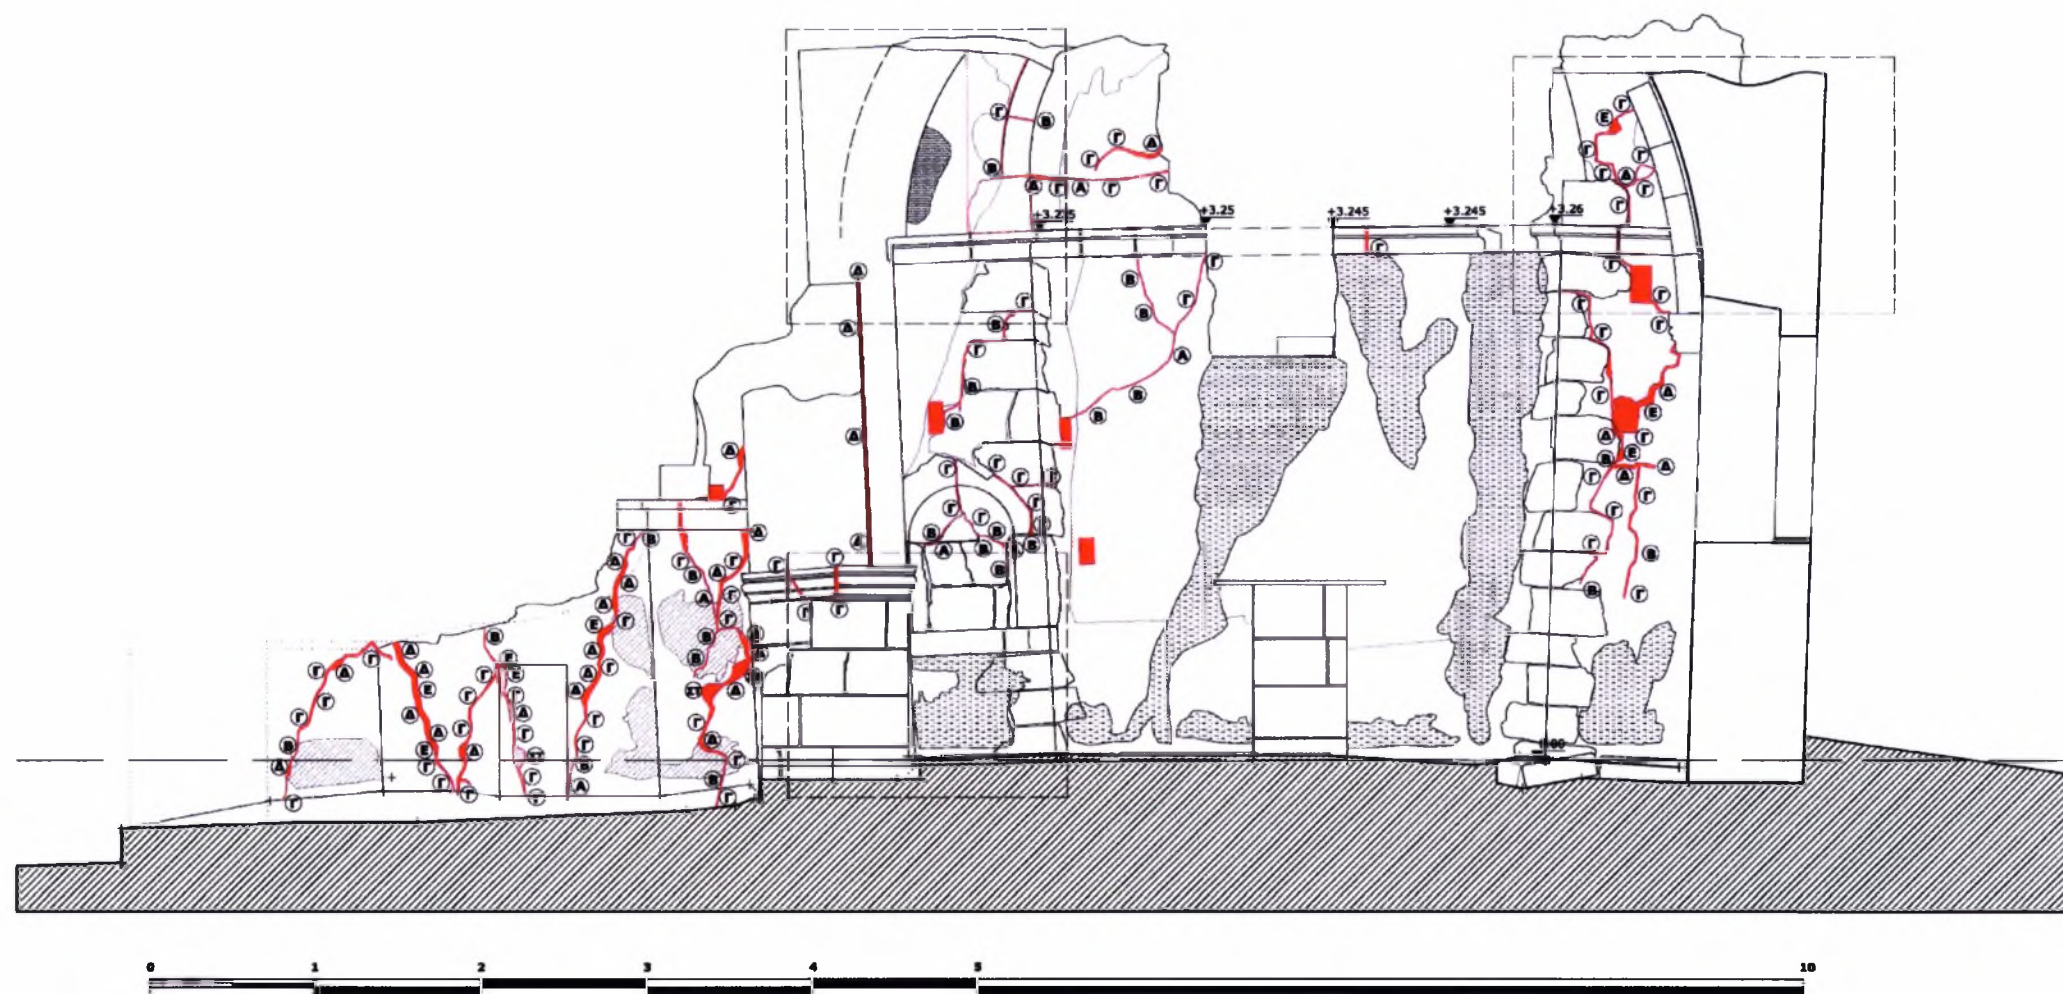
ΟΝΟΜΑ ΣΧΕΔΙΟΥ:
ΤΟΜΗ Α-Α

1. Στην τομή αυτή υπήρχαν διαμπερείς ρωγμές στην κόγχη του ιερού, εύρους μεγαλύτερου των δέκα εκατοστών, οι οποίες αυτήν τη στιγμή καλύπτονται από την τσιμεντοκονία.

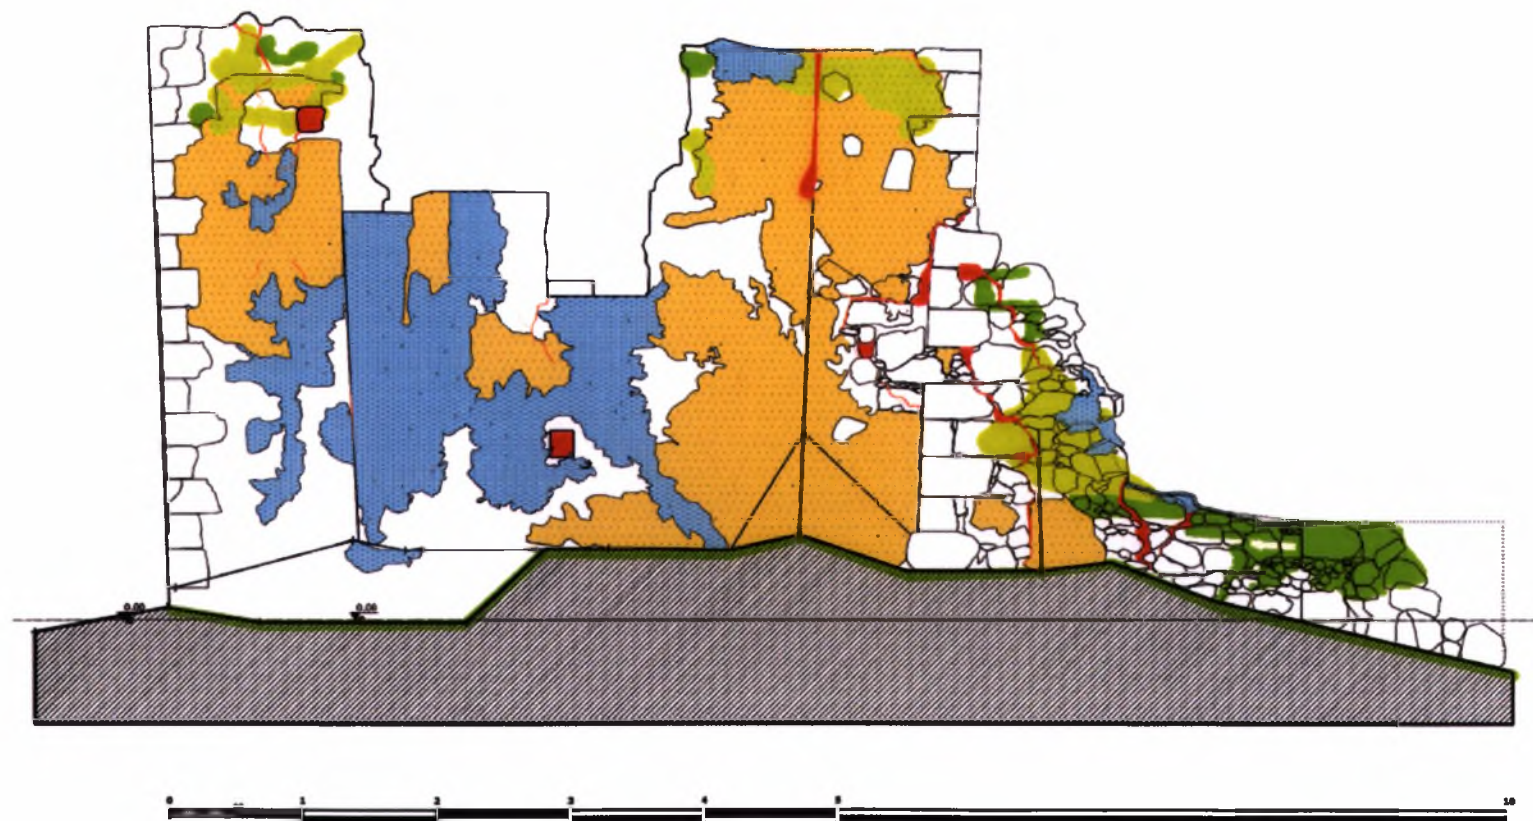
Ανατολική Όψη καθολικού

1. Το αρχικό επίχρισμα σώζεται στο μεγαλύτερο μέρος του τοίχου σε μέτρια ή κακή κατάσταση. Ειδικότερα για την κόγχη του μικρού ναού υπάρχουν ίχνη επιχρίσματος, αλλά λόγω της πολύ βαθιάς αποσάθρωσης του συνδετικού κονιάματος είναι δύσκολο να διακριθεί.
2. Ανάμεσα στις πέτρες της κόγχης του μικρού ιερού, όπου δεν υπάρχει συνδετική κονία έχουν αναπτυχθεί βρύα και λειχήνες.

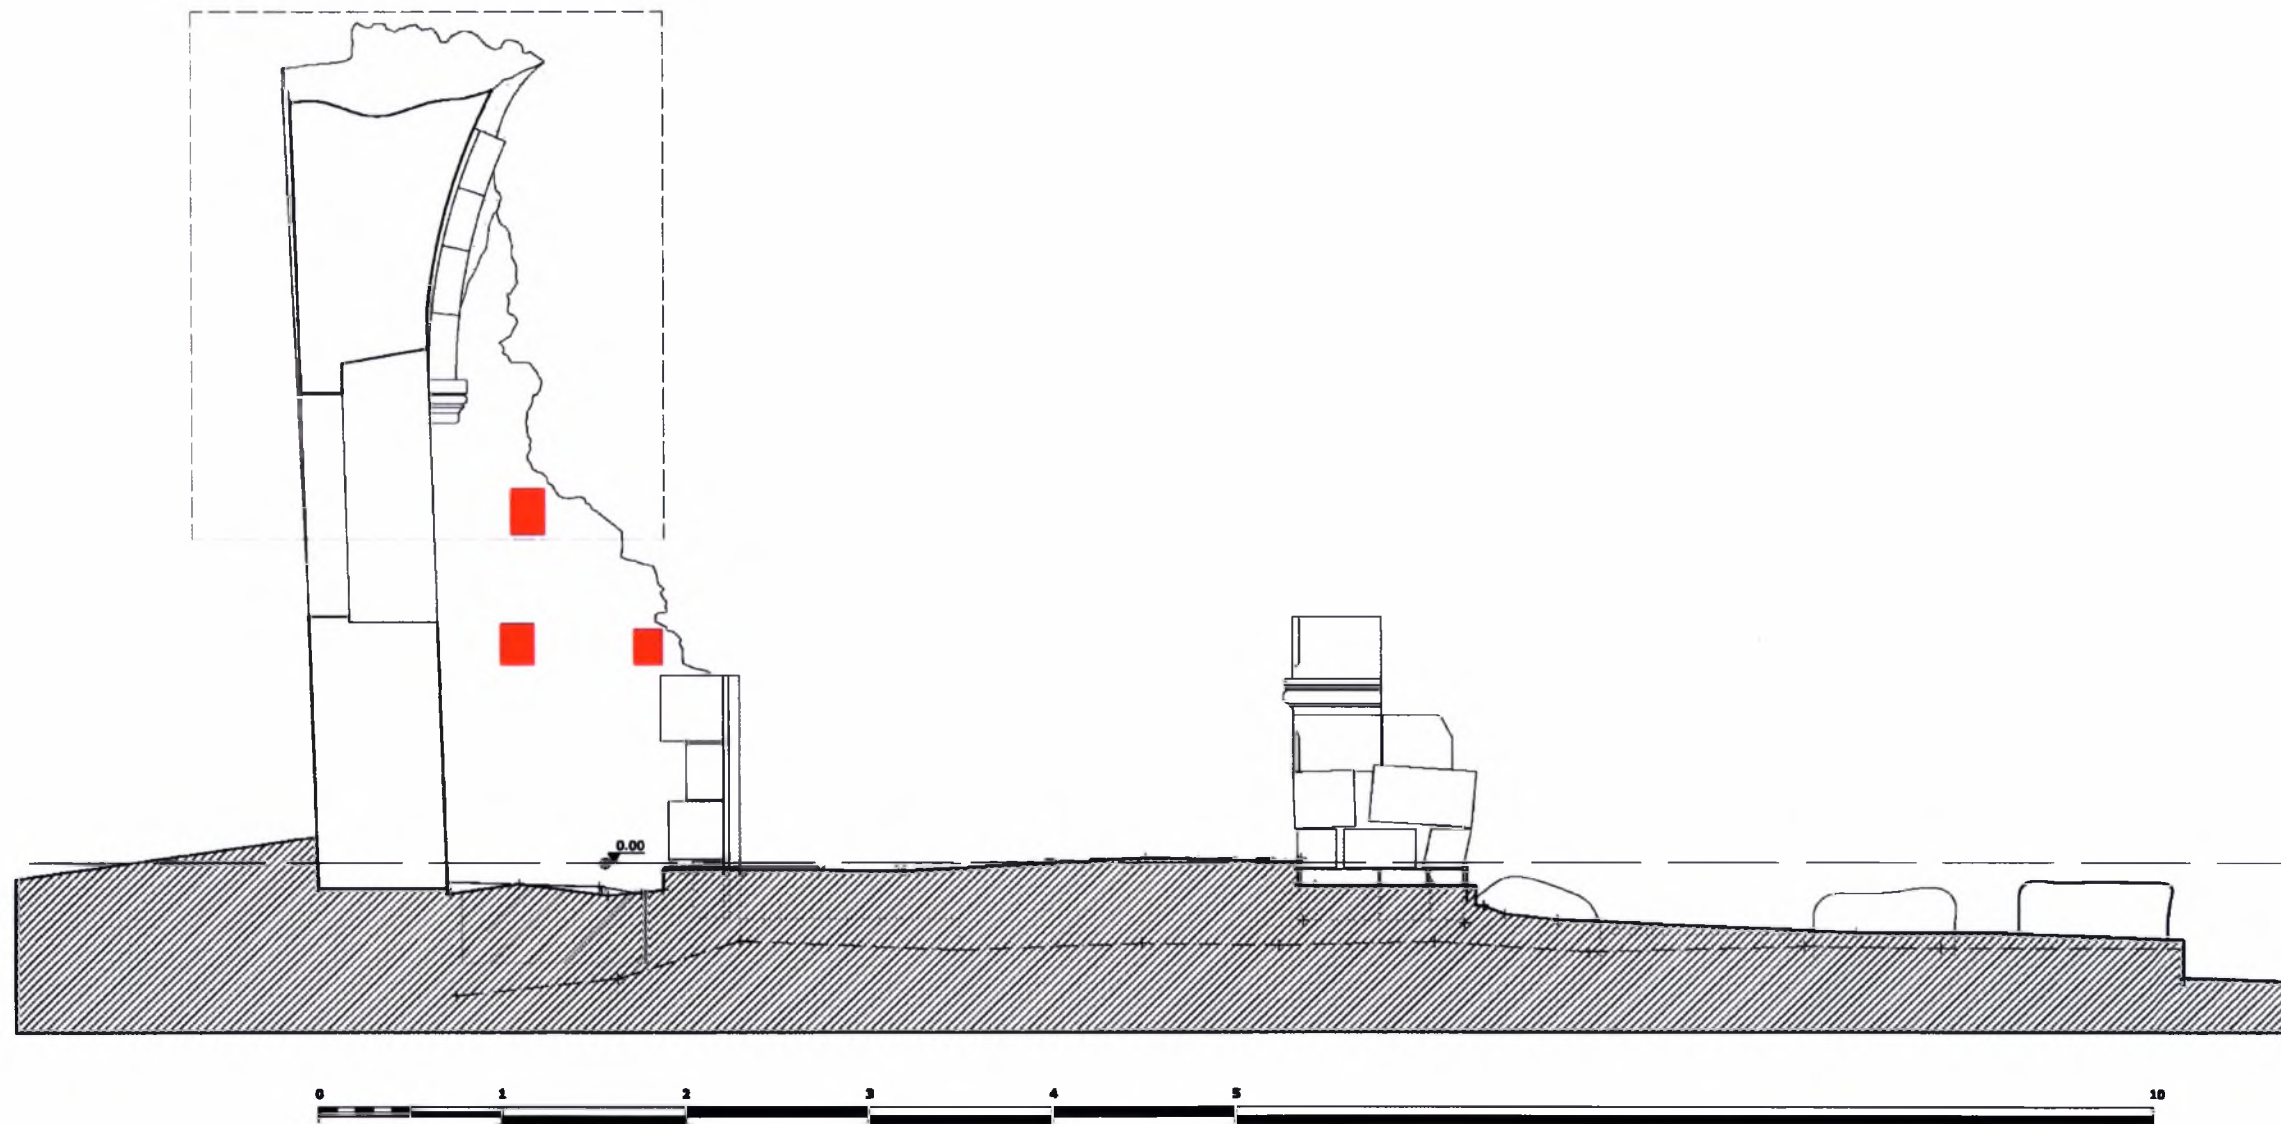
ΟΝΟΜΑ ΣΧΕΔΙΟΥ:
ΤΟΜΗ Β-Β

1. Υπάρχει μια μικρή ρωγμή στην ένωση του νότιου με τον δυτικό τοίχο, στην επάνω πλευρά, που ανήκει στην κατηγορία Γ, ενώ στο υπόλοιπο σωζόμενο τμήμα δεν φαίνονται ρωγμές.
2. Στο μεγαλύτερο τμήμα του τοίχου υπάρχει πολύ βαθιά αποσάθρωση του συνδετικού κονιάματος, γεγονός το οποίο δυσκολεύει πολύ την ανάγνωση ρωγμών στο τμήμα αυτό του τοίχου.
3. Το σωζόμενο τμήμα της πεσοστοιχίας βρίσκεται σε κακή κατάσταση με έντονη χαλάρωση της λιθοδομής, που δημιουργεί κενά μεταξύ των λίθων που φτάνουν μέχρι και 11εκ. Τα κενά αυτά δεν σημειώνονται στο σχέδιο ως ρωγμές, αφού οι συνδετικοί λίθοι των πεσών σώζονται στο μεγαλύτερο μέρος τους στο ακέραιο και όχι ως θραύσματα.
4. Στα κενά που έχουν δημιουργηθεί ανάμεσα στους λίθους των πεσών έχει αναπτυχθεί βλάστηση τοπικά.

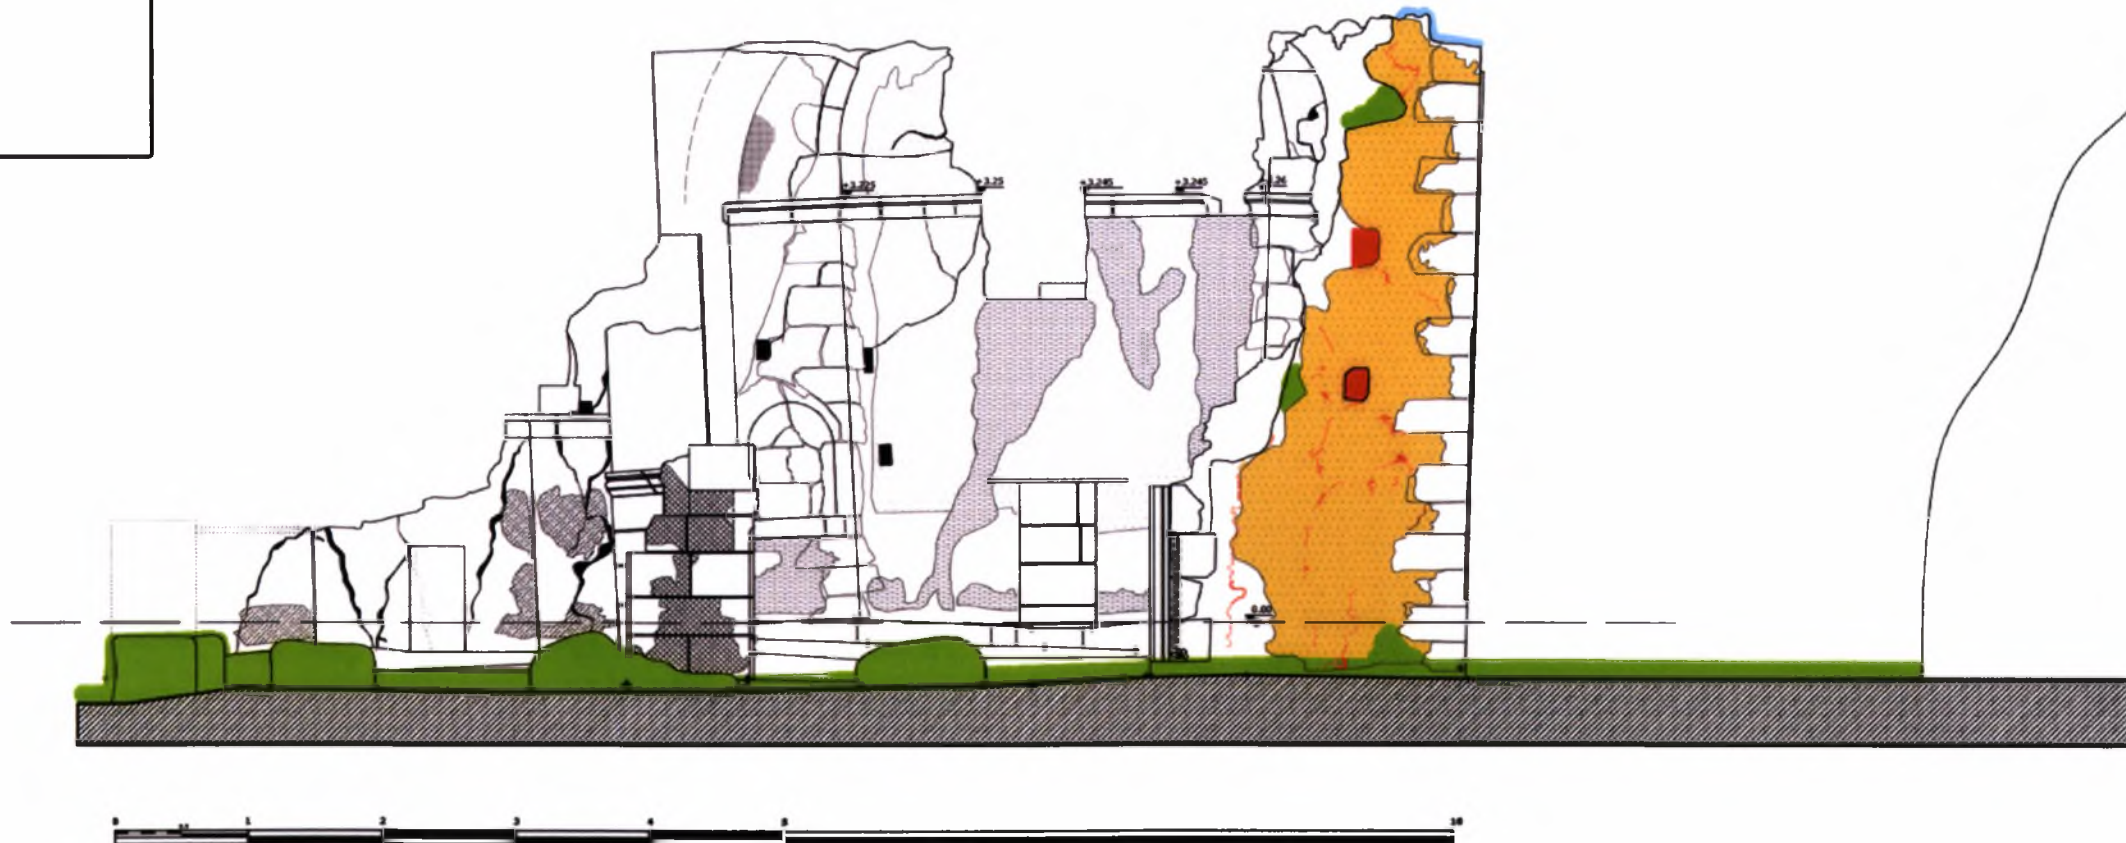
Δυτική Όψη καθολικού

1. Λόγω της πολύ έντονης υγρασίας που υπάρχει στον τοίχο, το επίχρισμα που σώζεται είναι σε κακή κατάσταση.

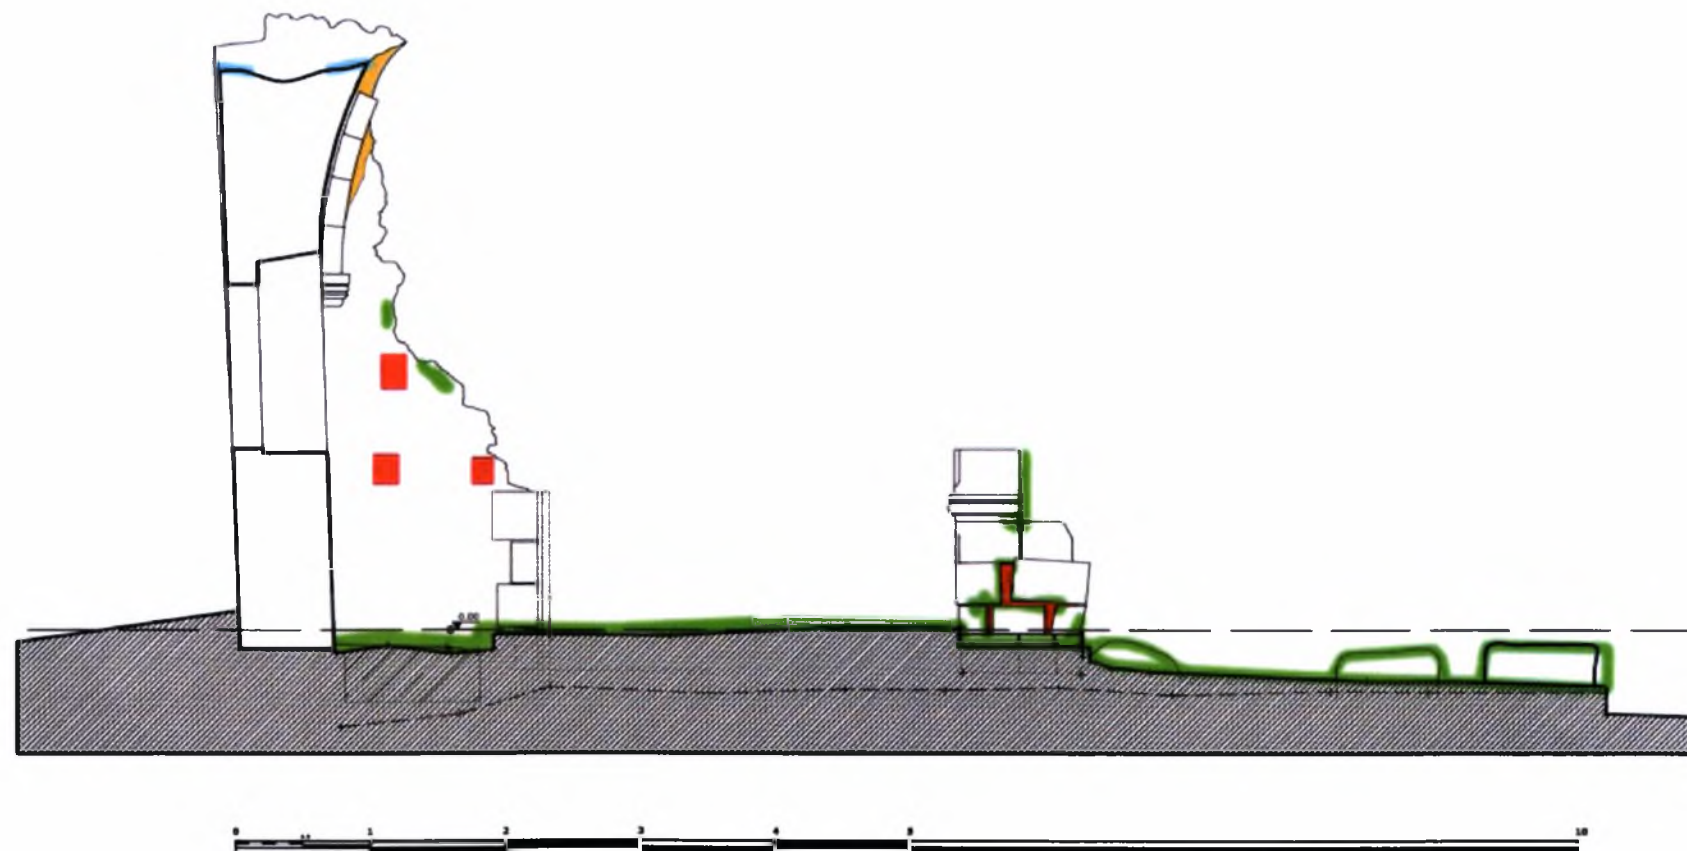
Τομή Β - Β

1. Υπάρχει μια μικρή ρωγμή στην ένωση του νότιου με τον δυτικό τοίχο, ενώ στο υπόλοιπο σωζόμενο τμήμα δεν φαίνονται ρωγμές, πιθανόν όμως επειδή υπάρχει πολύ βαθιά αποσάθρωση του συνδετικού κονιάματος.

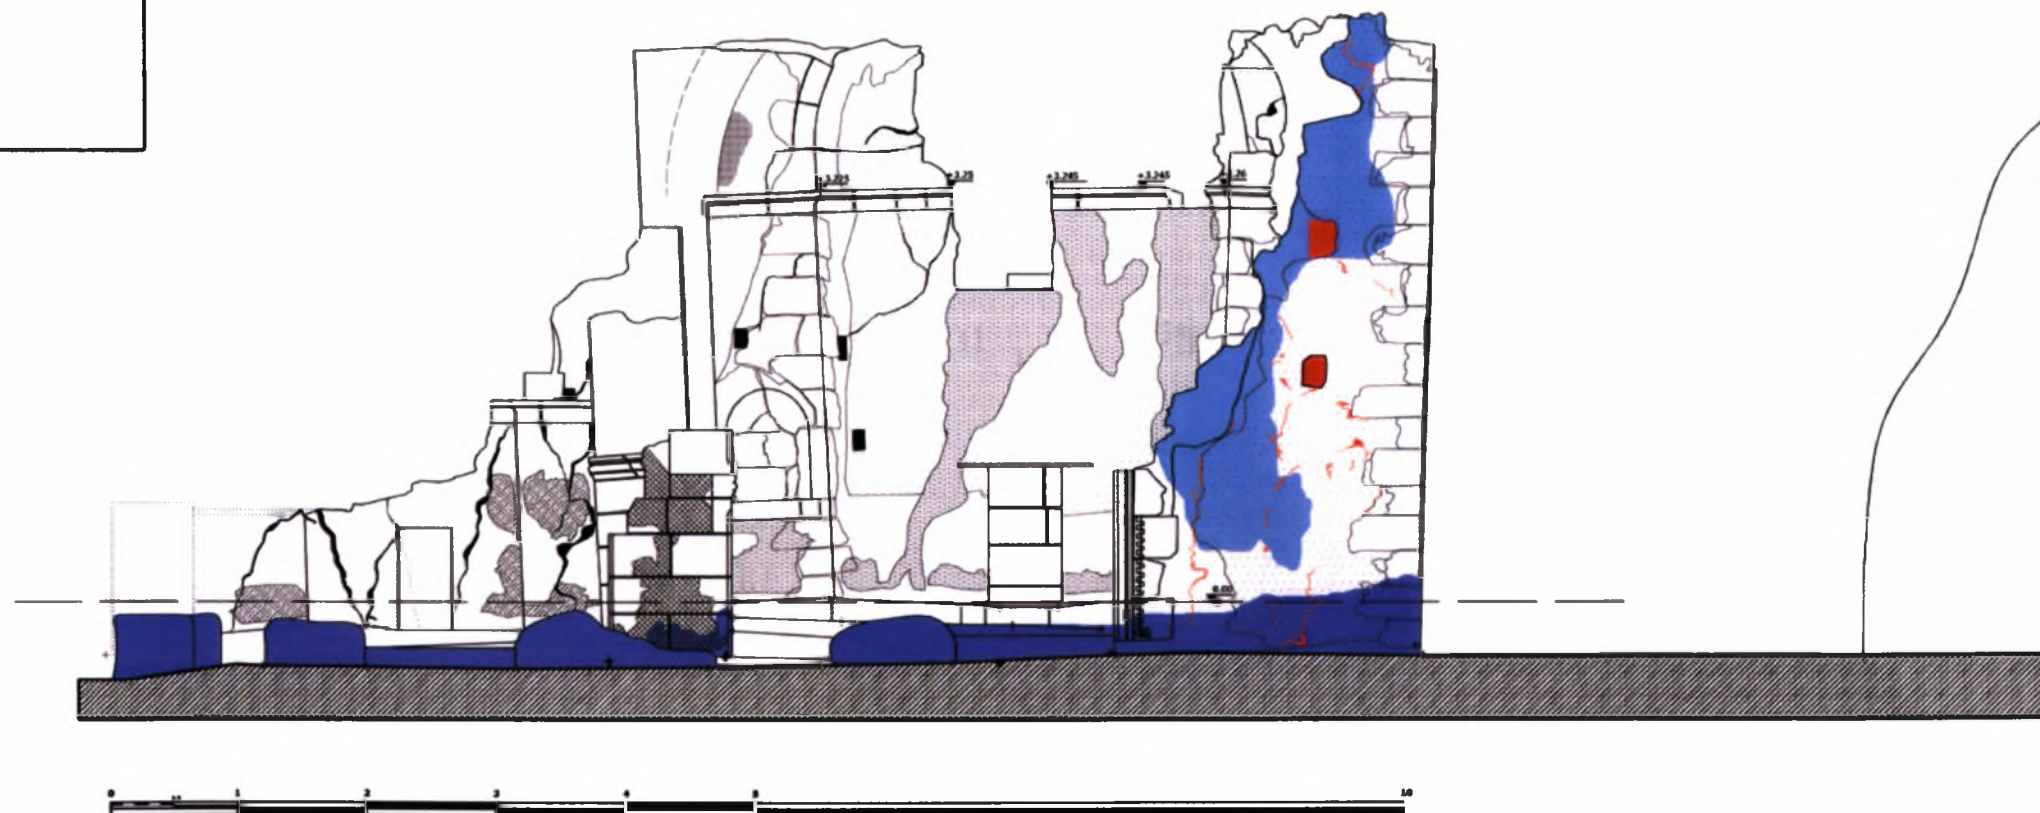
Δυτική Όψη καθολικού

1. Λόγω της πολύ έντονης υγρασίας που υπάρχει στον τοίχο, το επίχρισμα που σώζεται βρίσκεται σε κακή κατάσταση.

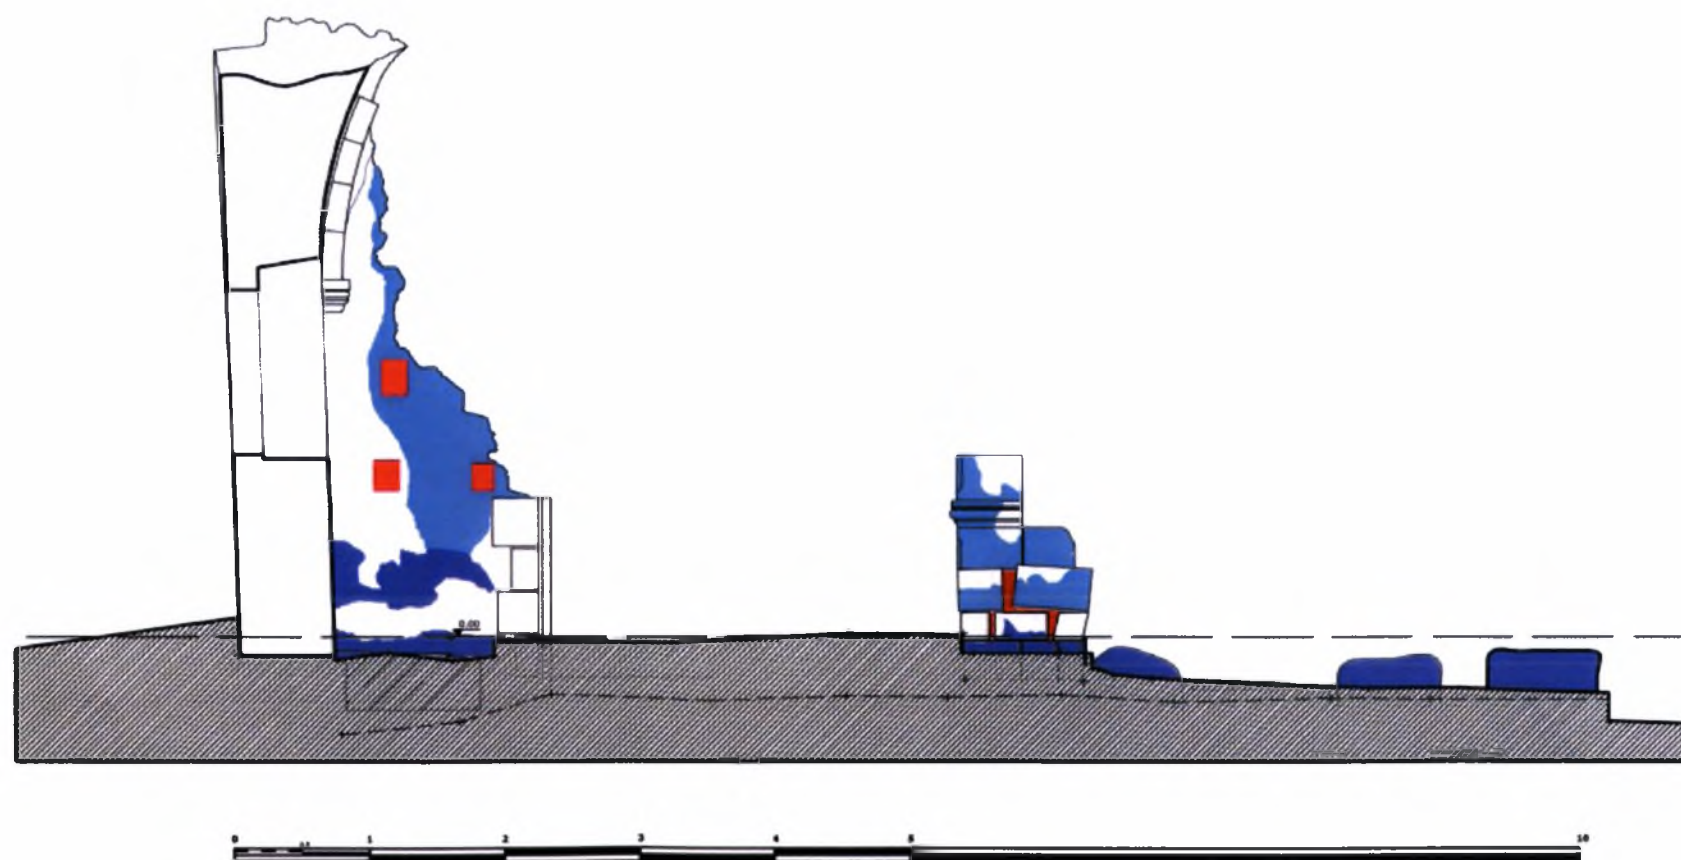
Τομή Β - Β

1. Υπάρχει μια μικρή ρωγμή στην ένωση του νότιου με τον δυτικό τοίχο, ενώ στο υπόλοιπο σωζόμενο τμήμα δεν φαίνονται ρωγμές, πιθανόν όμως επειδή υπάρχει πολύ βαθιά αποσάθρωση του συνδετικού κονιάματος.

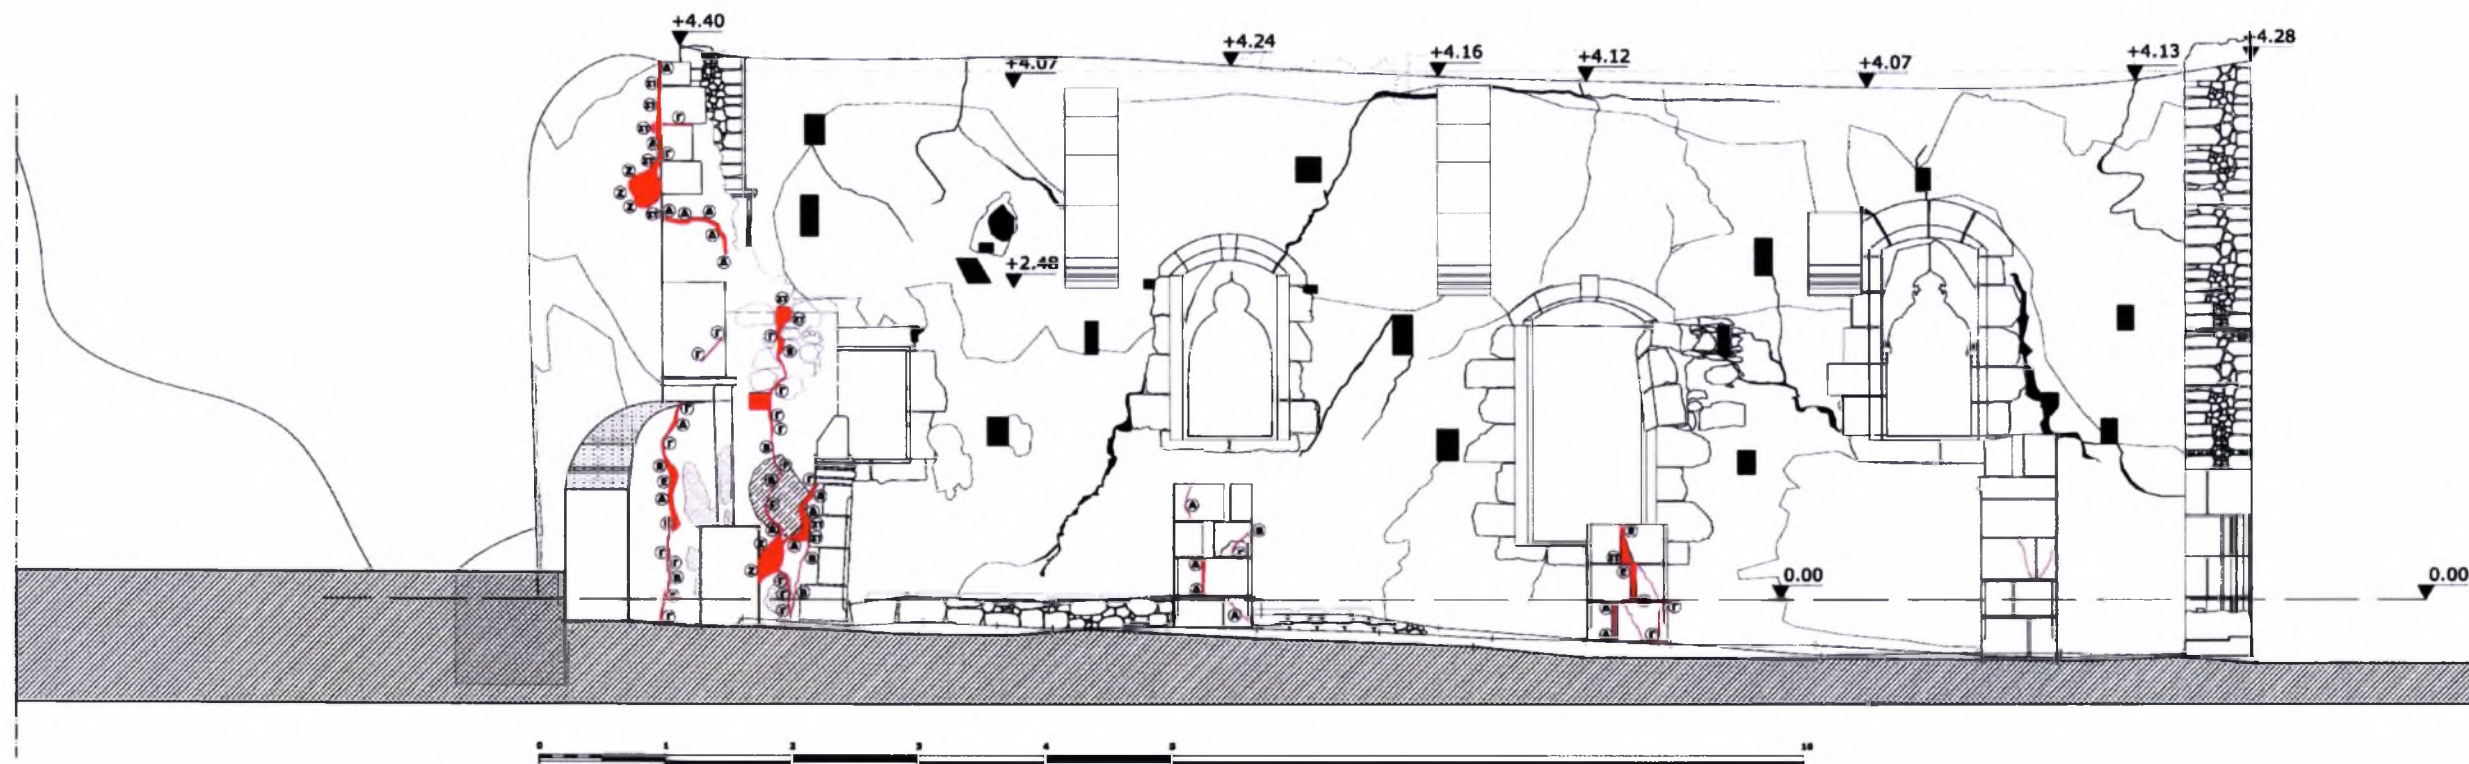
ΟΝΟΜΑ ΣΧΕΔΙΟΥ:
ΤΟΜΗ Δ-Δ

1. Στο σωζόμενο τμήμα ύψους 1μ. που βρίσκεται δίπλα στο ιερό υπάρχει βαθιά αποσάθρωση του συνδετικού κονιάματος

2. Στον 2ο και 3ο πεαό σημειώνονται ρωγμές με τις αντίστοιχες διαστάσεις, αλλά ουσιαστικά πρόκειται για ρήξη και τοπική καταστροφή της λιθοδομής σ' εκείνο το σημείο και όχι για ρωγμή στους λίθους που την αποτελούν.

3. Στο τμήμα του τοίχου που προβαλλεται και χωρίζει τα δύο ιερά, έχει σημειωθεί ως επιχρίσμα κονίαμα που μάλλον ήταν υπόβαθρο αγιογραφίας και όχι η τελική επίστρωση του τοίχου στο σημείο αυτό. Στο συμπέρασμα αυτό οδηγηθήκαμε και από το γεγονός ότι σε μικρή απόσταση από το σημείο αυτό, πάνω στον τοίχο του ιερού σώζονται τμήματα αγιογραφίας, που μας δείχνουν ότι η αγιογράφηση συνεχιζόταν σ' εκείνο το κομμάτι του ναού.
