ΔΙΠΛΩΜΑΤΙΚΗ ΕΡΓΑΣΙΑ

Τεκμηρίωση και αποκατάσταση
του καθολικού της Ι.Μονής του
Αγ. Αντωνίου στο Πετάλι
Ηρακλείου Κρήτης

Ιούλιος 2009

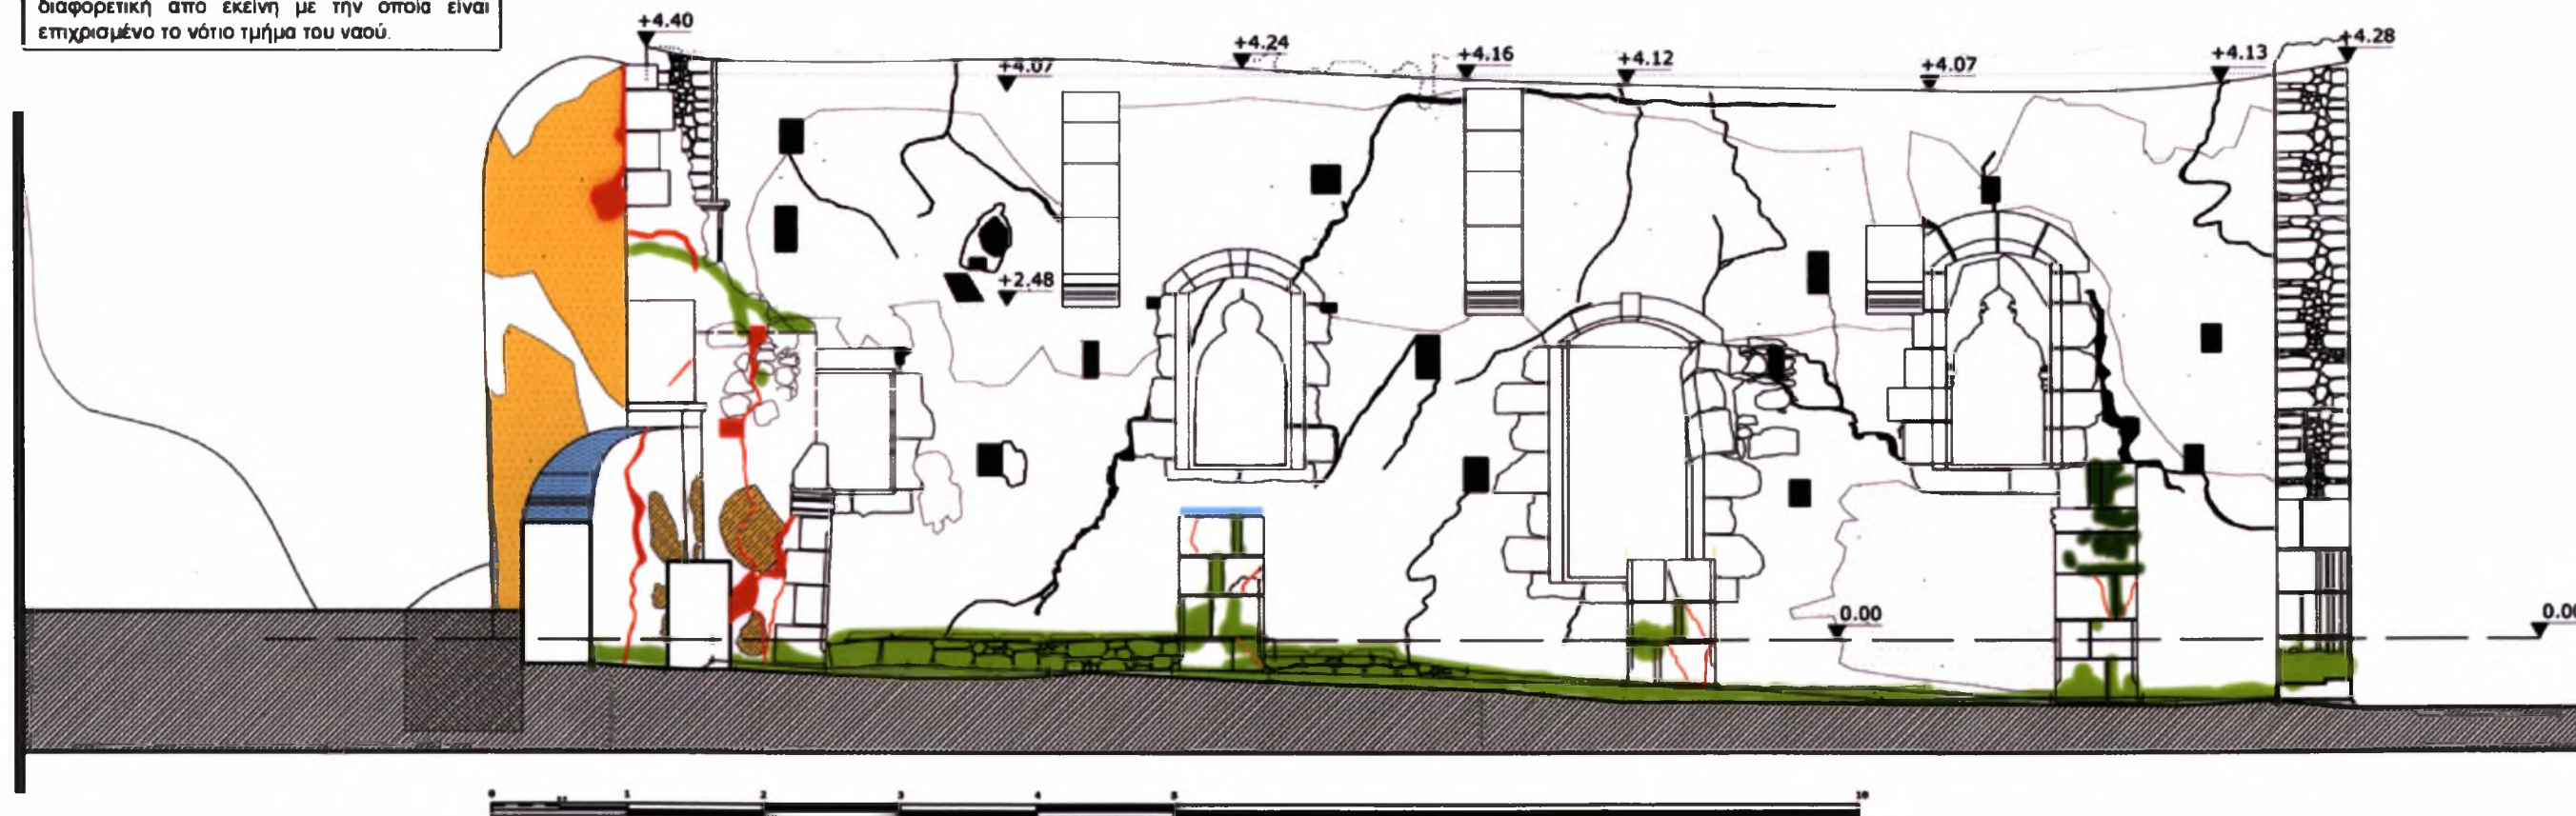
Τομή Δ - Δ

1. Στο τμήμα του τοίχου που χωρίζει τις δυο κόγχες των ιερών σημειώνεται ως επίχρισμα κονίαμα που ήταν μάλλον υπόβαθρο αγιογραφίας, η οποία δεν σώζεται σήμερα, καθώς πολύ κοντά σε αυτό υπάρχουν αγιογραφημένα τμήματα που μαρτυρούν πως το τμήμα εκείνο του ναού ήταν καλυμένο με αγιογραφίες, ενώ η υφή του κονιάματος είναι διαφορετική από εκείνη με την οποία είναι επίχρισμένο το νότιο τμήμα του ναού.

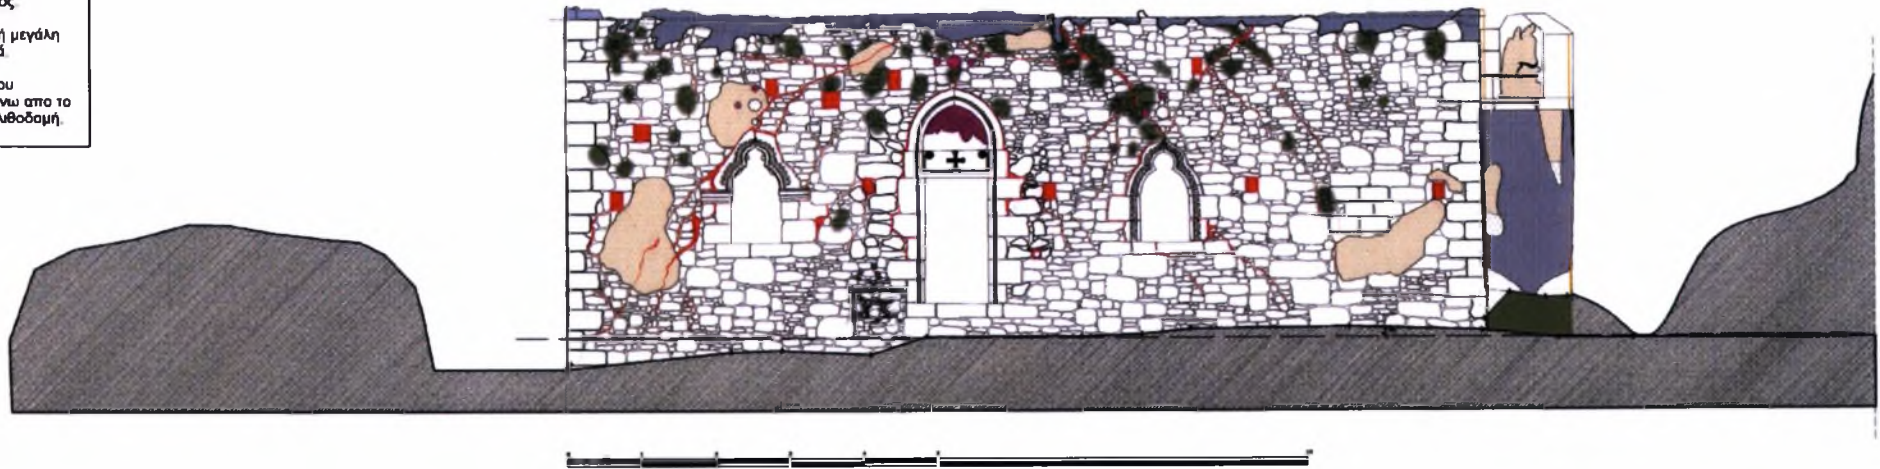
ΟΝΟΜΑ ΣΧΕΔΙΟΥ:
Νότια Όψη καθολικού

Το τρίτο παράθυρο καθώς και η πόρτα γέρνουν νότια - προς τα έξω και τείνουν ν' αποκολληθούν από την κυρίως λιθοδομή.

Σε πολλά σημεία είναι δύσκολο να φανούν ακριβώς οι ρωγμές εξαιτίας της βαθιάς αποσάθρωσης του συνδετικού κονιάματος.

Όπου υπάρχει χαλάρωση λιθοδομής ή μεγάλη ρωγμή έχει αναπτυχθεί βλάστηση τοπικά.

Ιδιαίτερα παρατηρείται αποκόλληση του ανακουφιστικού τόξου που βρίσκεται πάνω από το υπέρθυρο της εισόδου από την κυρίως λιθοδομή.

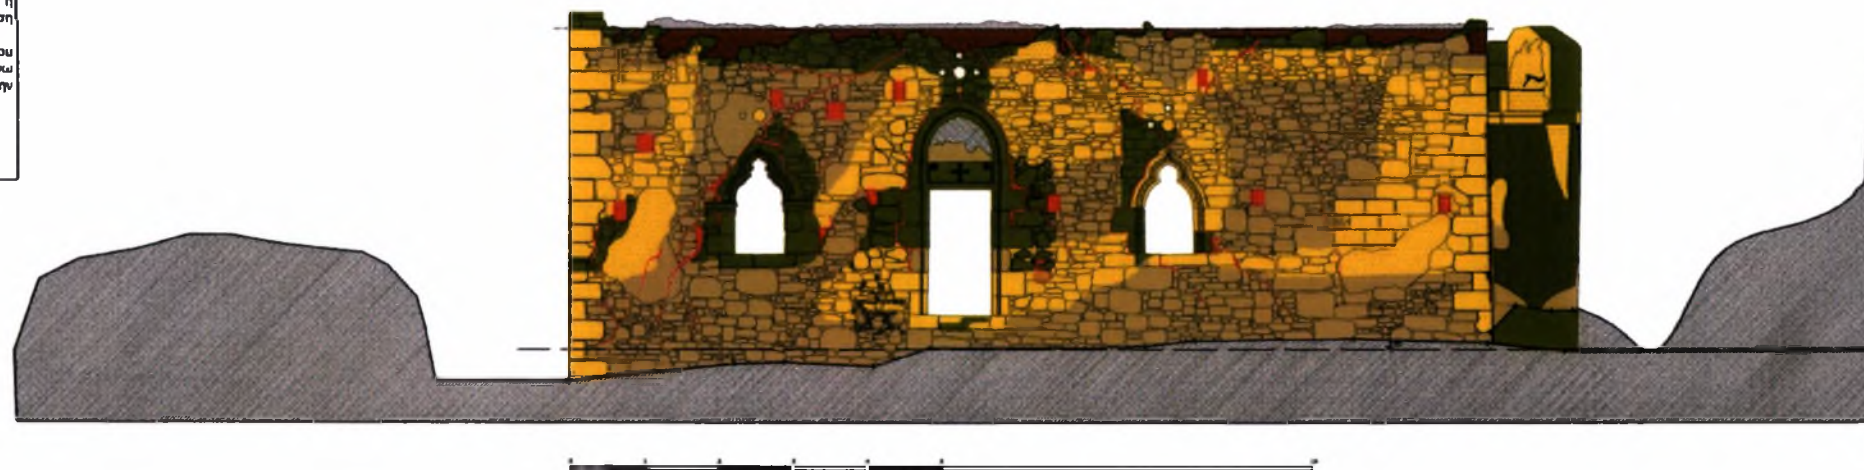
ΟΝΟΜΑ ΣΧΕΔΙΟΥ:
Νότια Όψη καθολικού

1. Το τρίτο παράθυρο καθώς και η πόρτα
γέρνουν νότια - προς τα έξω και τείνουν ν
αποκαλλυθούν από την κυρίως λιθοδομή.

2. Σε πολλά σημεία είναι δύσκολο να φανούν
ακριβώς οι ρωγμές εξαιτίας της βαθιάς
αποσάθρωσης του συνδετικού κονιάματος.

3. Όπου υπάρχει χαλάρωση λιθοδομής ή
μεγάλη ρωγμή έχει αναπτυχθεί βλάστηση
τοπικά.

4. Ιδιαίτερα παρατηρείται αποκόλληση του
ανακουφιστικού τόξου που βρίσκεται πάνω
απο το υπέρθυρο της εισόδου από την
κυρίως λιθοδομή.

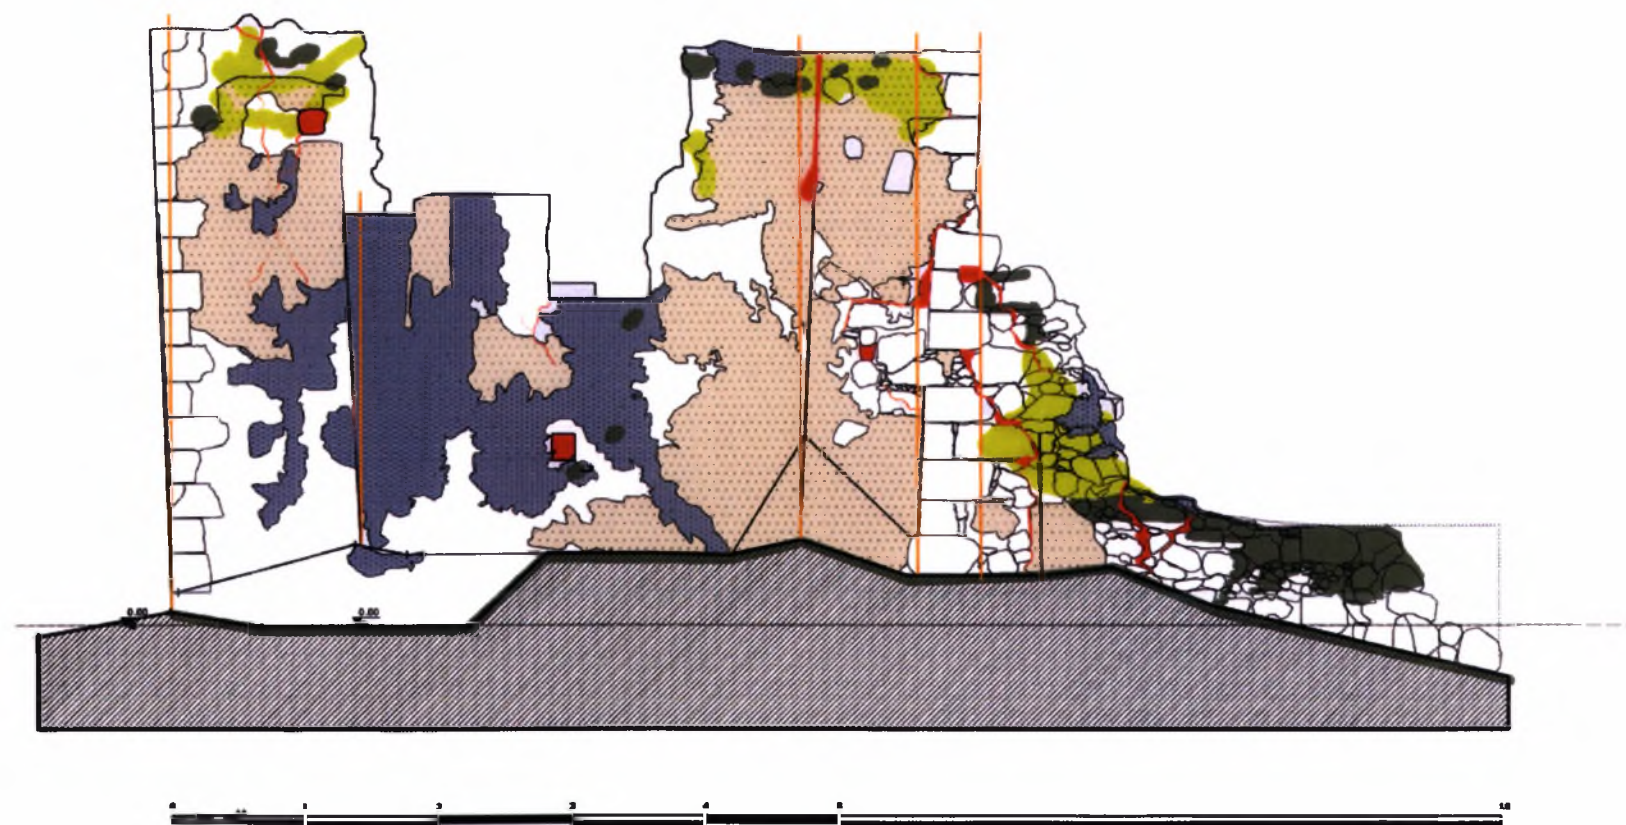
Ανατολική Όψη καθολικού

1. Το αρχικό επίχρισμα σώζεται στο μεγαλύτερο μέρος του τοίχου σε μέτρια ή κακή κατάσταση. Ειδικότερα για την κόγχη του μικρού ναού υπάρχουν ίχνη επιχρίσματος, αλλά λόγω της πολύ βαθιάς αποσάθρωσης του συνδετικού κονιάματος είναι δύσκολο να διακριθεί.
2. Ανάμεσα στις πέτρες της κόγχης του μικρού ιερού, όπου δεν υπάρχει συνδετική κονία έχουν αναπτυχθεί βρύα και λειχήνες.

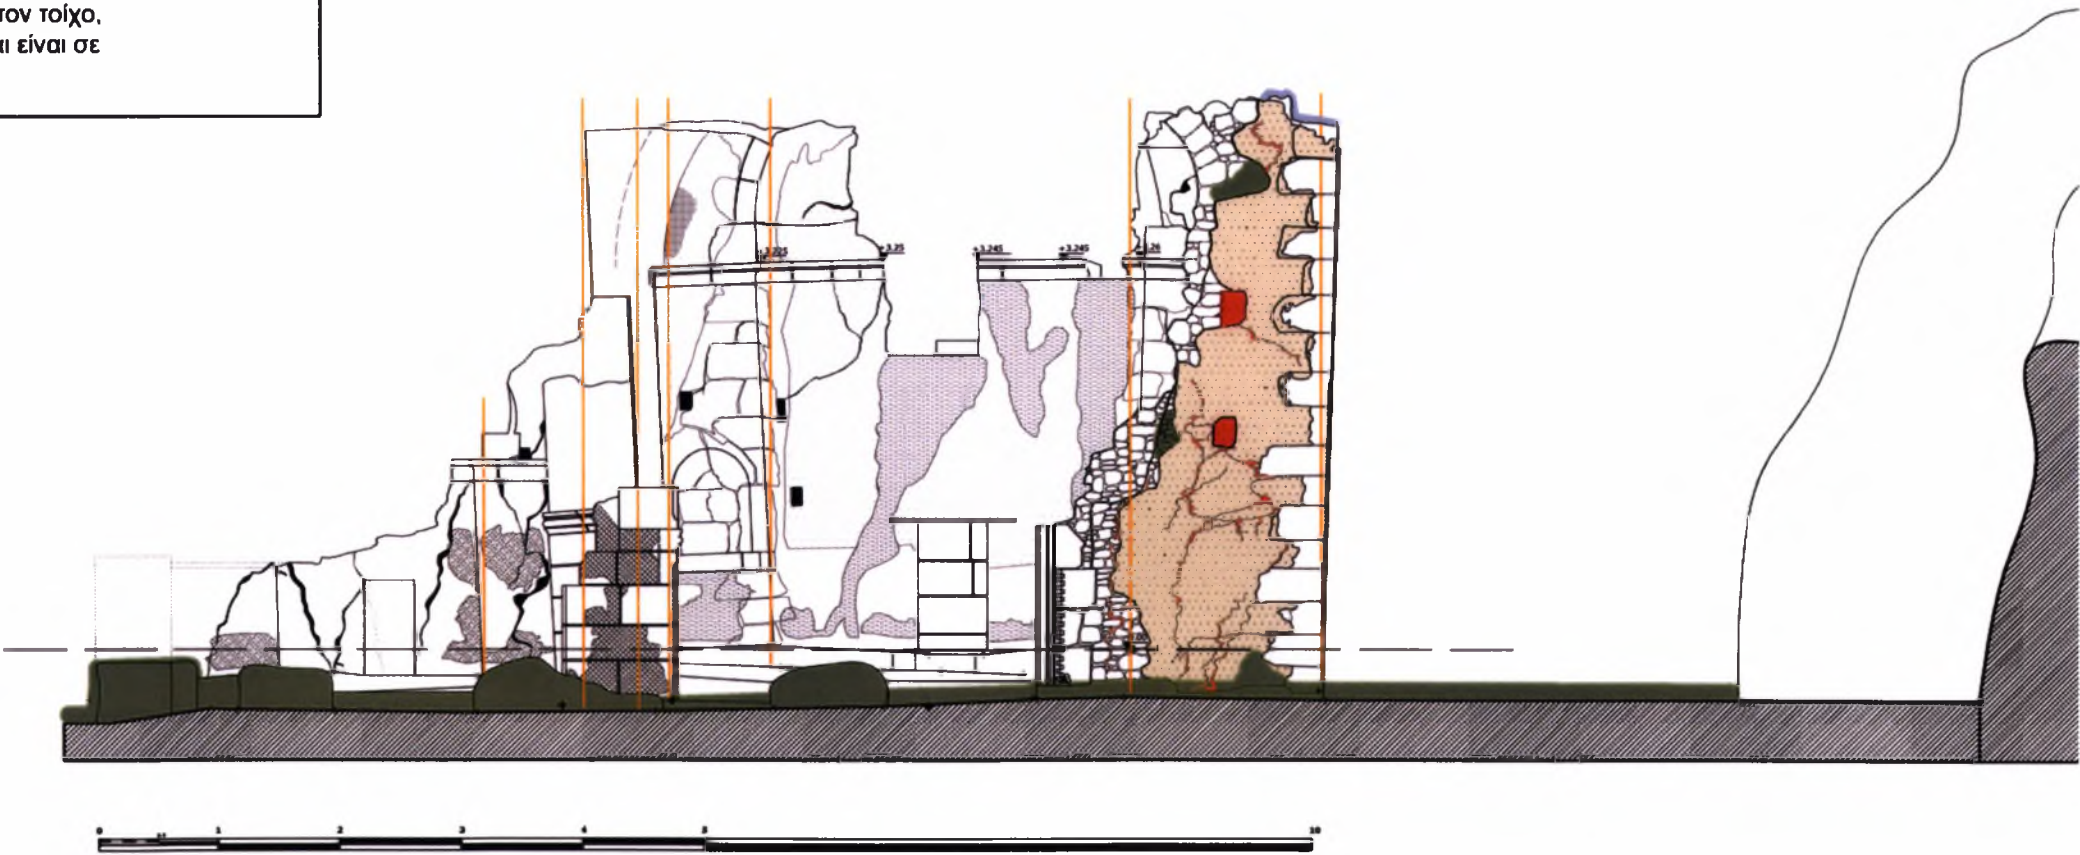
Δυτική Όψη καθολικού

1. Λόγω της πολύ έντονης υγρασίας που υπάρχει στον τοίχο, το επίχρισμα που σώζεται είναι σε κακή κατάσταση.

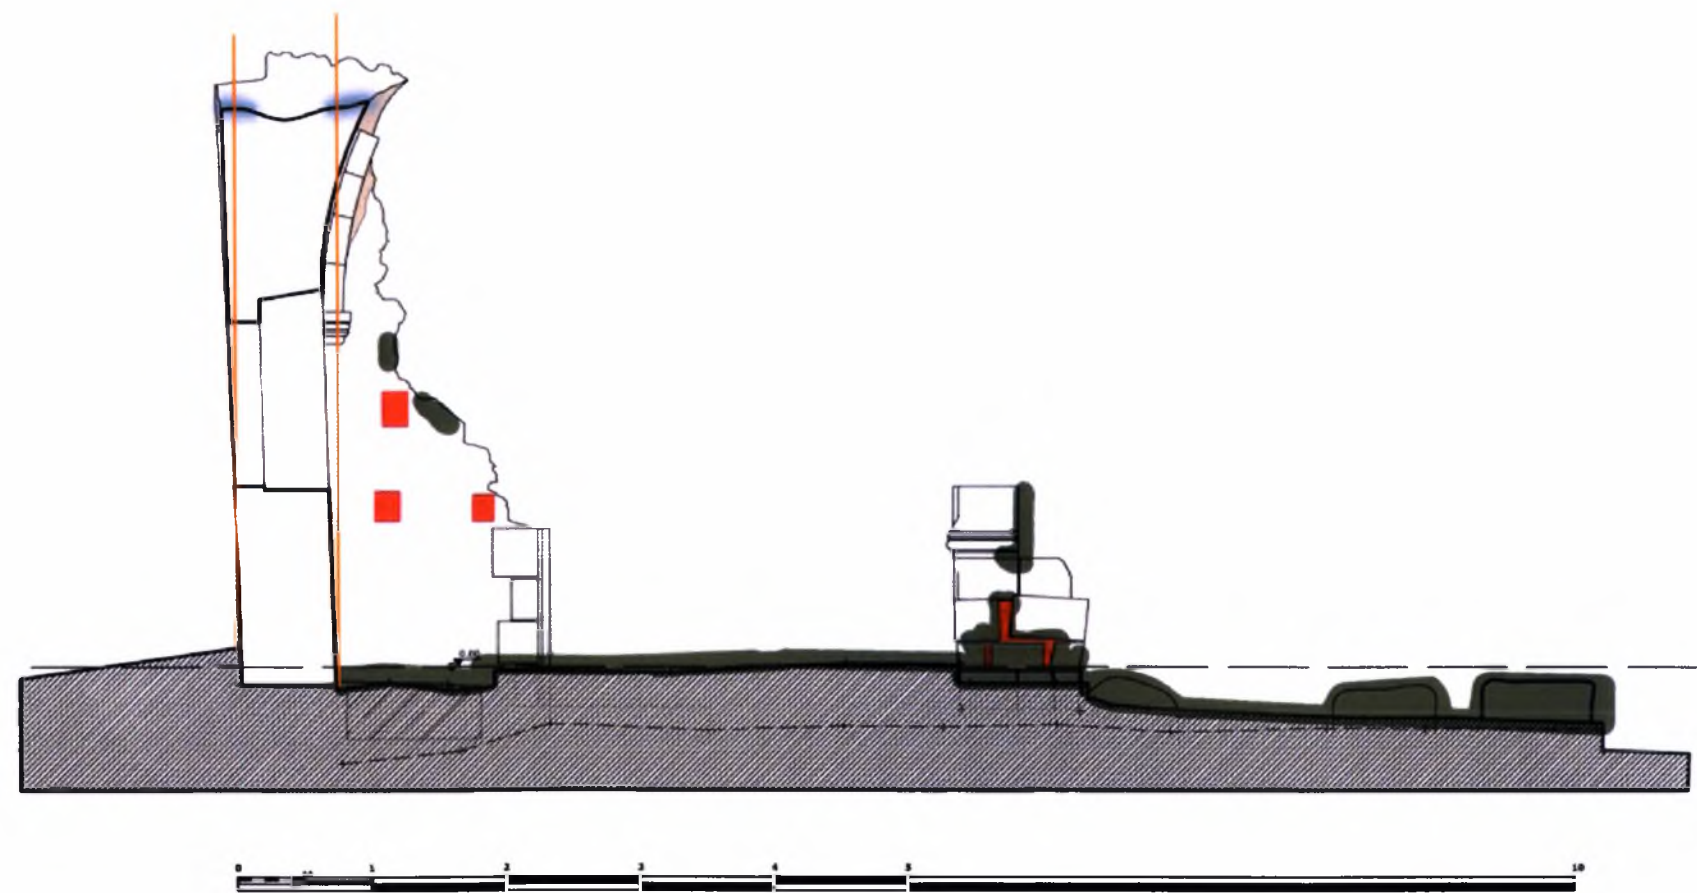
Τομή Β - Β

1. Υπάρχει μια μικρή ρωγμή στην ένωση του νότιου με τον δυτικό τοίχο, ενώ στο υπόλοιπο σωζόμενο τμήμα δεν φαίνονται ρωγμές, πιθανόν όμως επειδή υπάρχει πολύ βαθιά αποσάθρωση του συνδετικού κονιάματος.

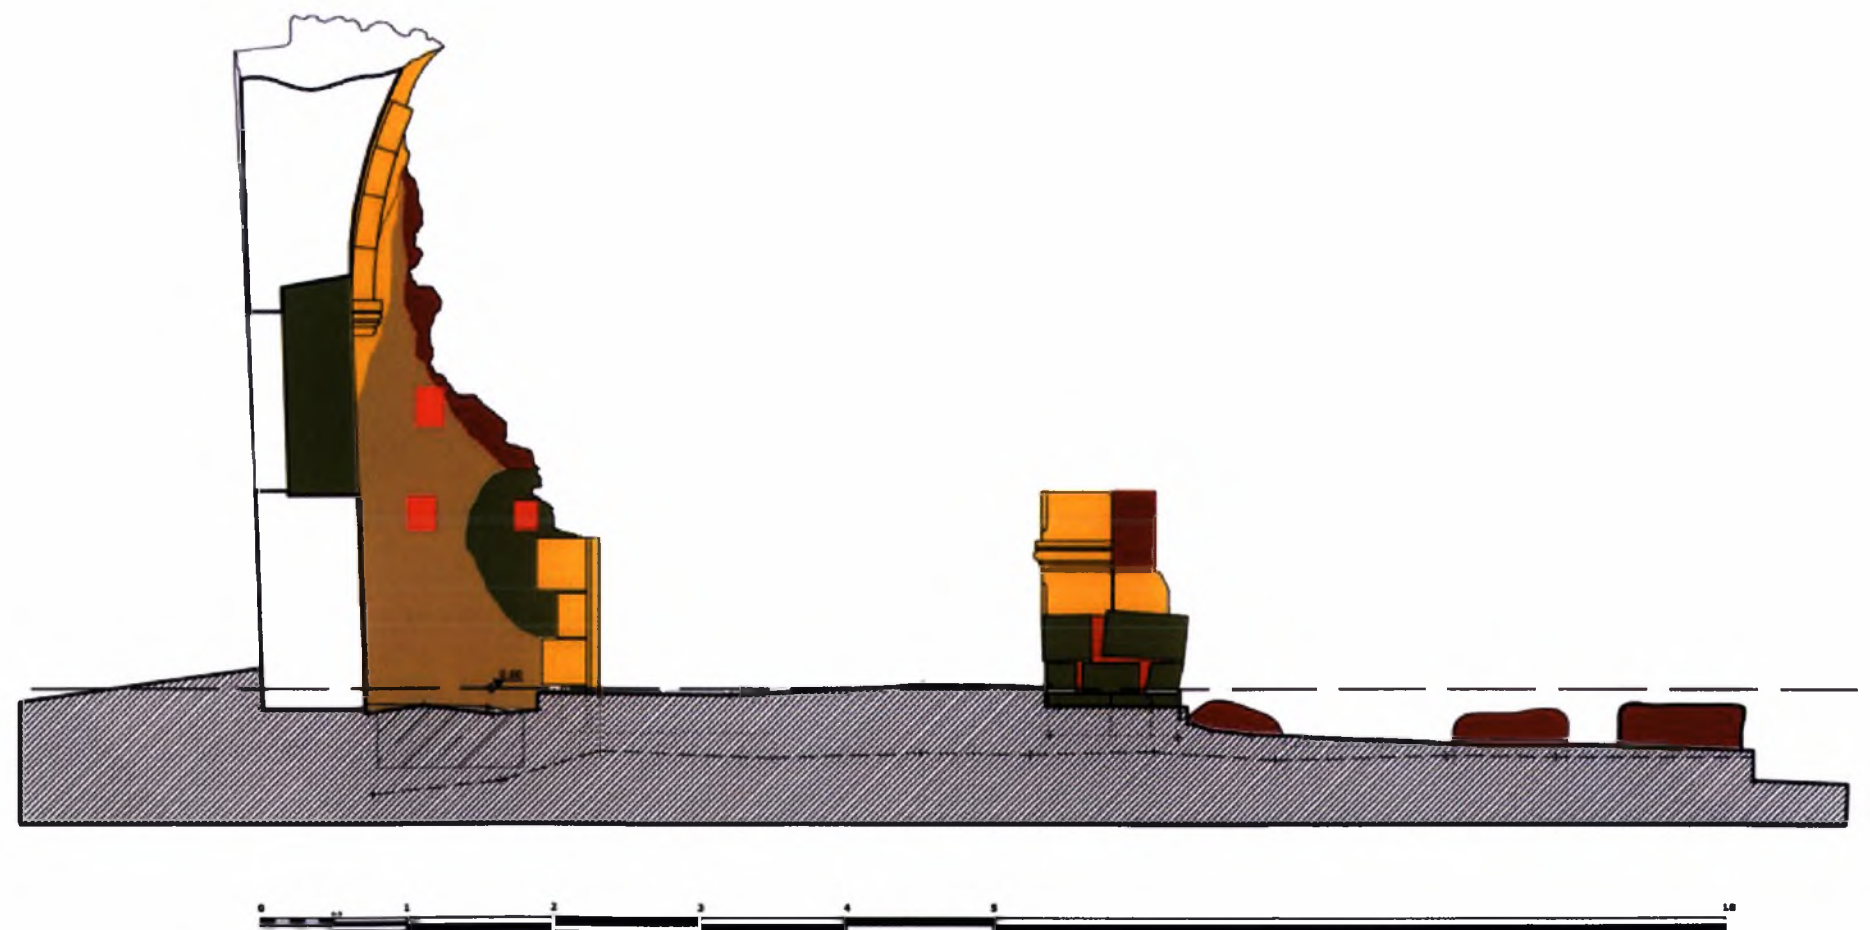
Τομή Β - Β

1. Υπάρχει μια μικρή ρωγμή στην ένωση του νότιου με τον δυτικό τοίχο, ενώ στο υπόλοιπο σωζόμενο τμήμα δεν φαίνονται ρωγμές, πιθανόν όμως επειδή υπάρχει πολύ βαθιά αποσάθρωση του συνδετικού κονιάματος.

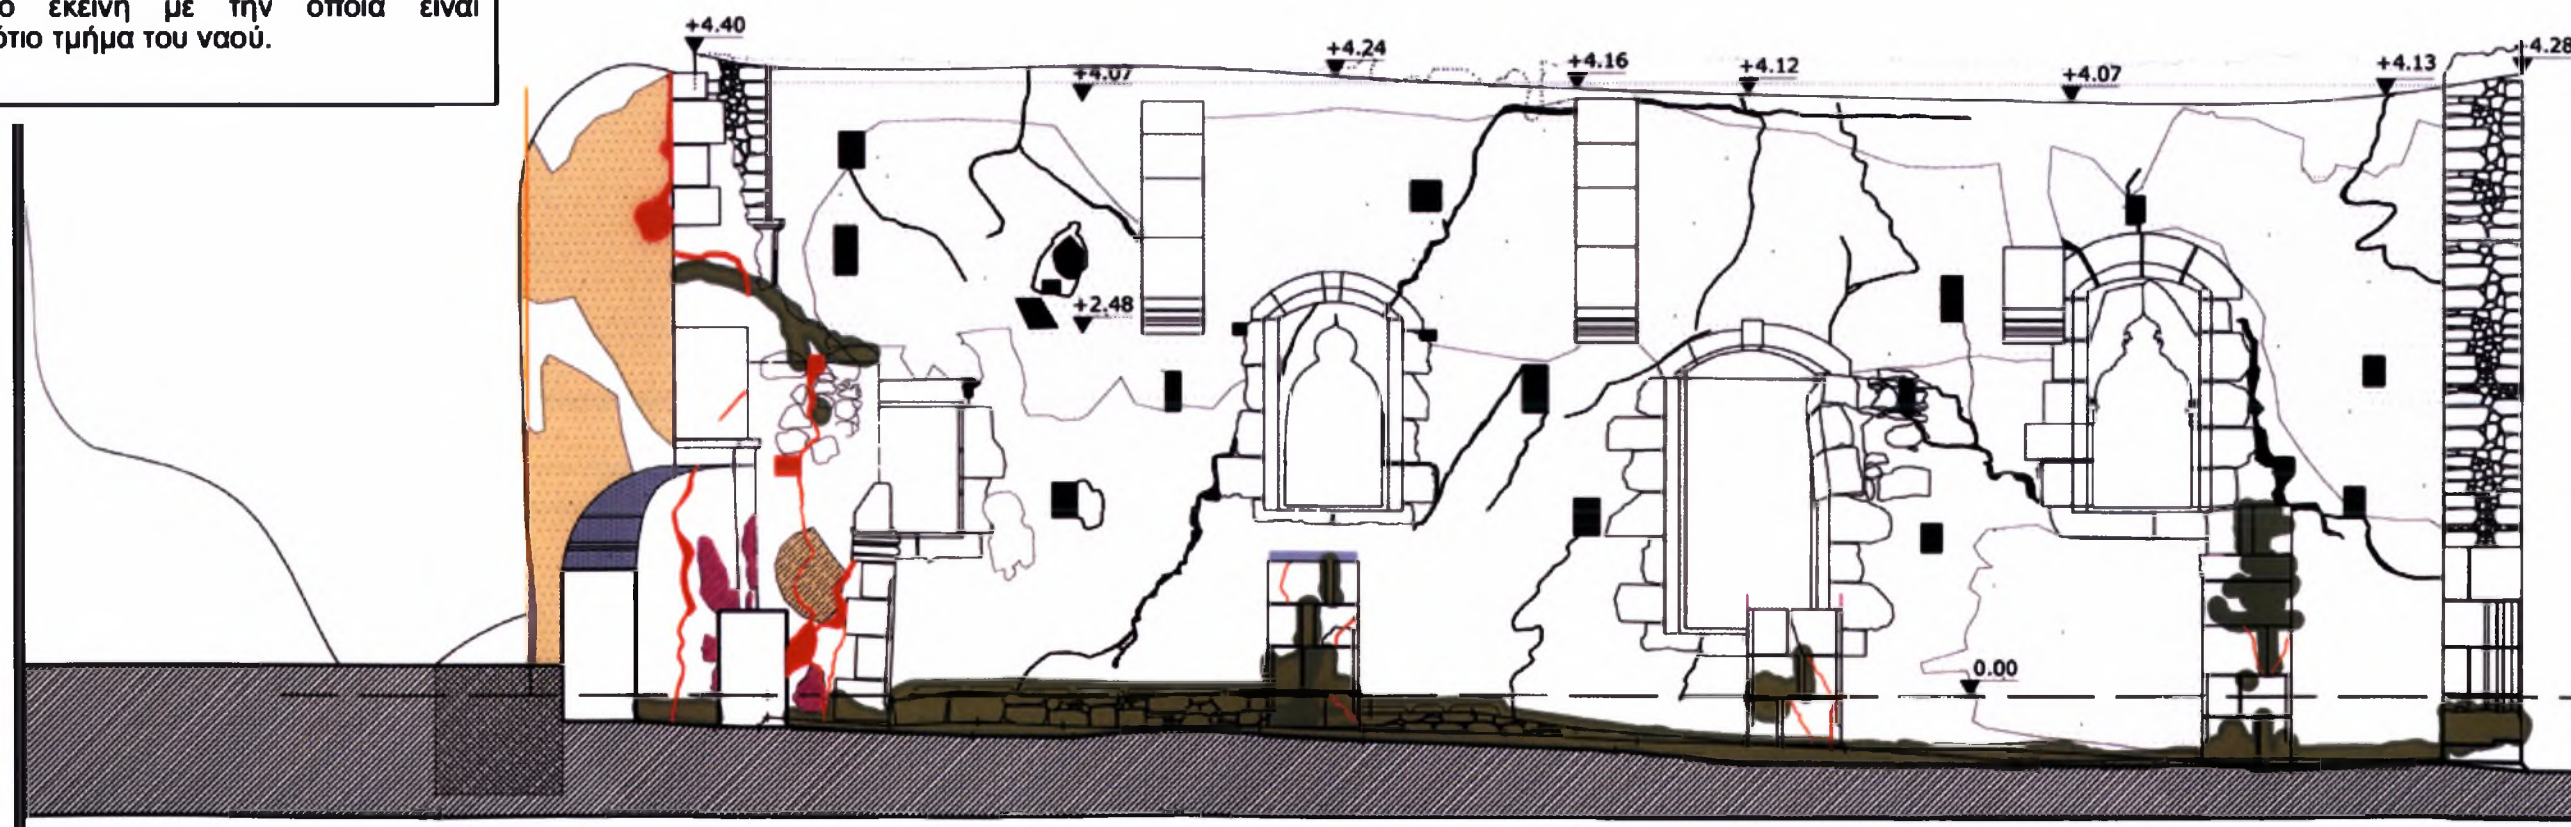
Τομή Δ - Δ

1. Στο τμήμα του τοίχου που χωρίζει τις δυο κόγχες των ιερών σημειώνεται ως επίχρισμα κονίαμα που ήταν μάλλον υπόβαθρο αγιογραφίας, η οποία δεν σώζεται σήμερα, καθώς πολύ κοντά σε αυτό υπάρχουν αγιογραφημένα τμήματα που μαρτυρούν πως το τμήμα εκείνο του ναού ήταν καλυμένο με αγιογραφίες, ενώ η υφή του κονιάματος είναι διαφορετική από εκείνη με την οποία είναι επιχρισμένο το νότιο τμήμα του ναού.

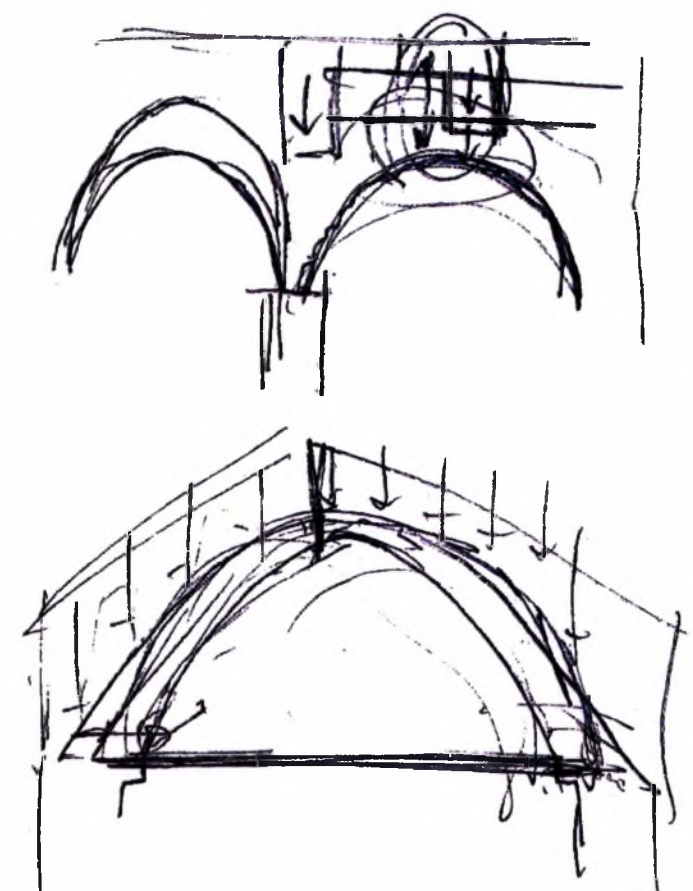
εμφανής σωλήνας
ενέματος

β. Πλύσιμο με νερό υπό πίεση, και εκτέλεση των εργασιών της που αναφέραμε παραπάνω για τις τσιμεντενέσεις

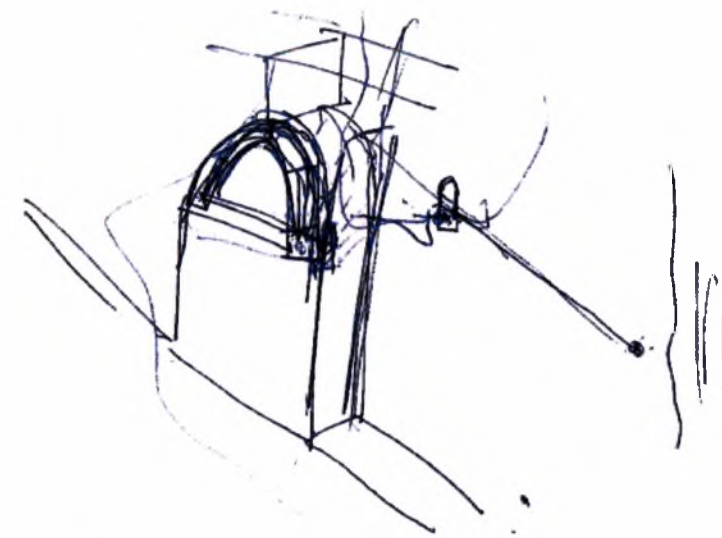
- Πιο ευάλωτος είναι ο τοίχος στην περιοχή του ιερού.

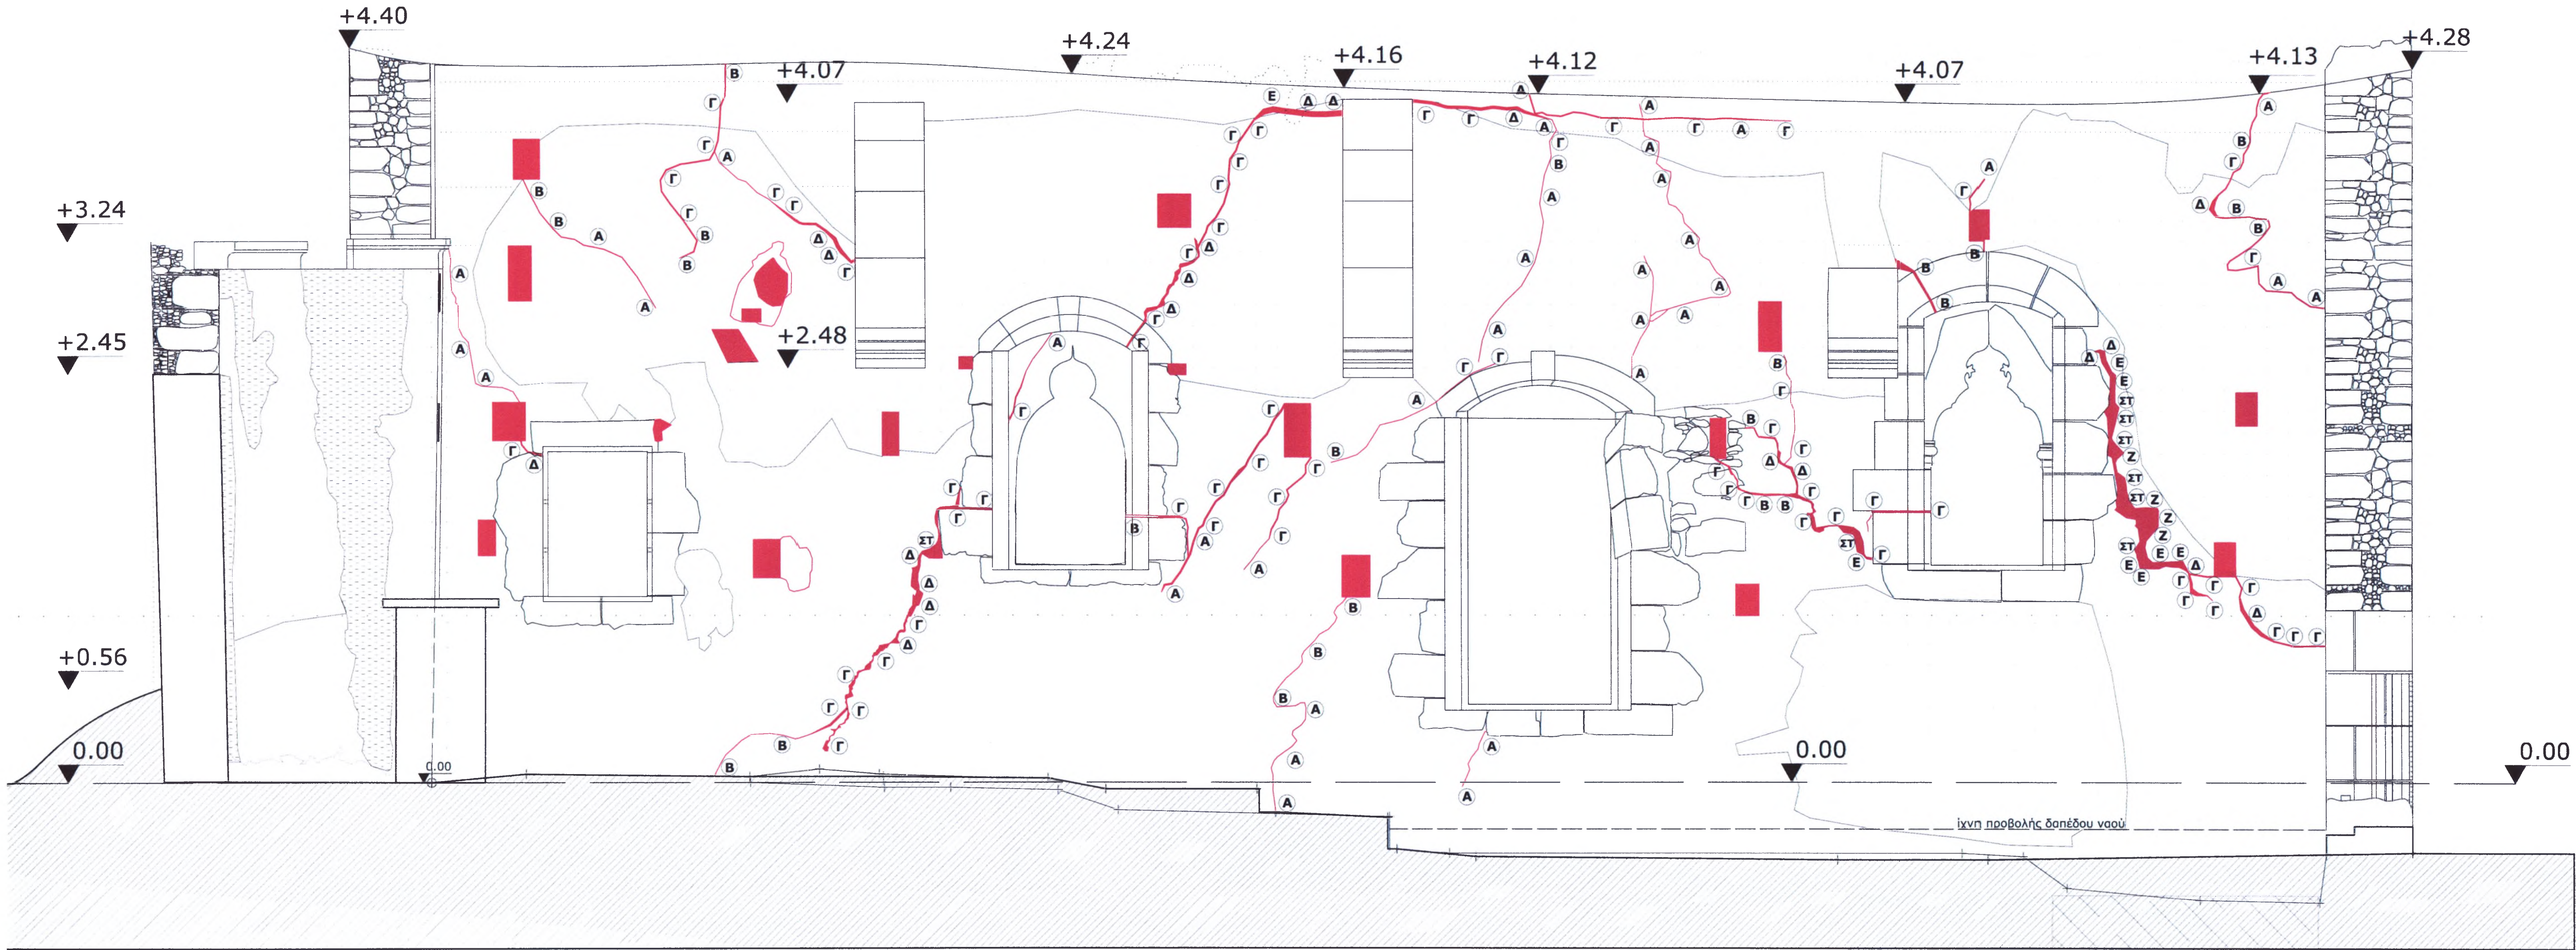
ΤΟΜΗ ΣΤ-ΣΤ

1. Το τρίτο παράθυρο καθώς και η πόρτα γέρνουν νότια-προς τα έξω και τείνουν ν' αποκολληθούν από τον τοίχο.
2. Σε πολλά σημεία είναι δύσκολο να φανούν οι ρωγμές ακριβώς, λόγω της βαθιάς αποσάθρωσης του συνδετικού κονιάματος.
3. Όπου υπάρχει χαλάρωση λιθοδομής ή μεγάλου εύρους ρωγμή, έχει αναπτυχθεί βλάστηση τοπικά.
4. Το ανακουφιστικό τόξο που βρίσκεται πάνω από το υπέρθυρο της πλαϊνής εισόδου, έχει αποκολληθεί εν μέρει από την κυρίως λιθοδομή.
