Διπλωματική Εργασία

**ΕΠΙΘΕΩΡΗΣΗ ΟΔΙΚΗΣ ΑΣΦΑΛΕΙΑΣ
ΤΜΗΜΑΤΟΣ ΛΑΡΙΣΑ – ΤΡΙΚΑΛΑ (Χ.Θ. : 33+000 – Χ.Θ. : 57+000)
ΤΗΣ ΕΘΝΙΚΗΣ ΟΔΟΥ 6 (Ε.Ο. 6)**

ΚΕΦΑΛΑΙΟ 4^ο : ΜΕΛΕΤΗ ΠΕΡΙΠΤΩΣΗΣ : ΕΠΙΘΕΩΡΗΣΗ ΟΔΙΚΗΣ ΑΣΦΑΛΕΙΑΣ ΤΜΗΜΑΤΟΣ ΛΑΡΙΣΑ – ΤΡΙΚΑΛΑ (Χ.Θ. : 33+000 – 57+000), ΕΘΝΙΚΗΣ ΟΔΟΥ 6

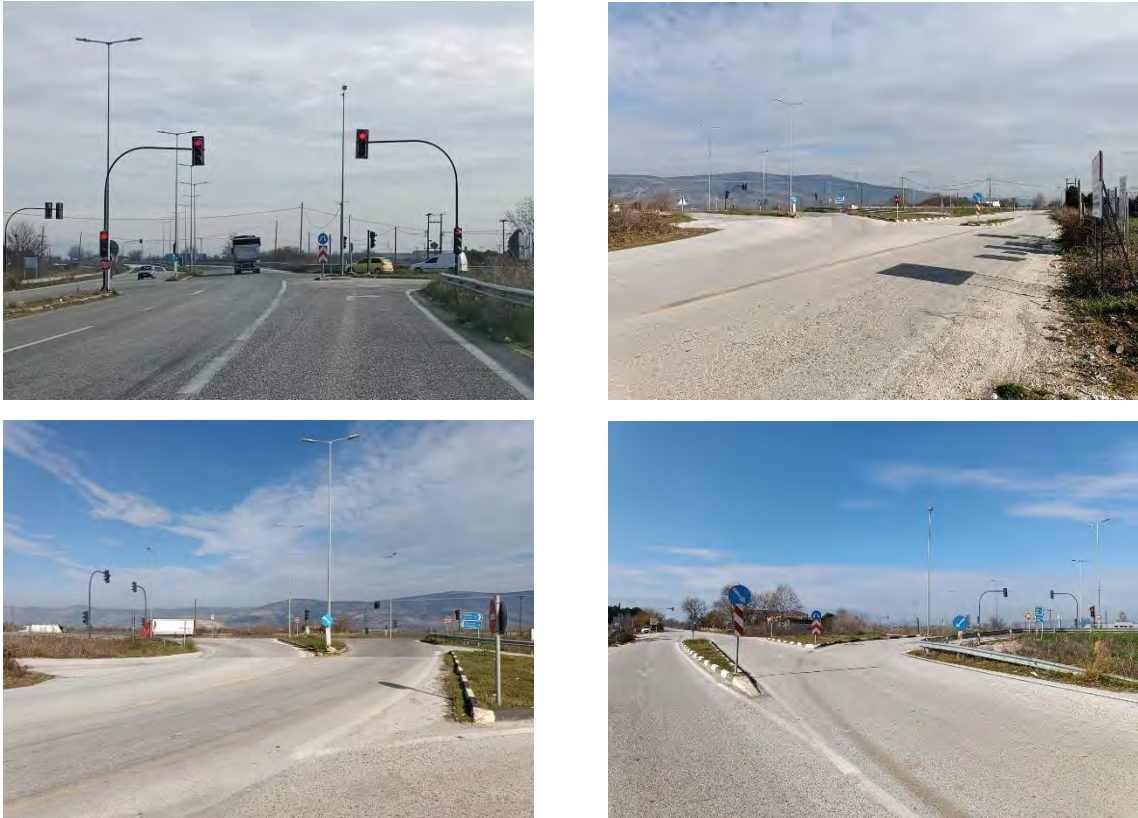
Η χωροθέτησή του επί της αρτηρίας κρίνεται επαρκής λόγω των άνετων οριζοντιογραφικών και μηκοτομικών καμπυλών συναρμογής, υπάρχει φωτεινή σηματοδότηση για τη ρύθμιση της κυκλοφορίας, η οποία πρέπει να συντηρηθεί, ωστόσο η γεωμετρική του διαμόρφωση στη συμβολή με το λοιπό οδικό δίκτυο είναι κακή και ιδιαίτερα επικίνδυνη, γιατί αφενός μεν διαμορφώνονται συνθήκες χαμηλής ορατότητας (το ελάχιστο τρίγωνο ορατότητας στη δευτερεύουσα οδό δεν παρέχεται, παρά μόνο με την παραδοχή πολύ χαμηλών ταχυτήτων), αφετέρου απαιτείται μεγάλη επιφάνεια για στροφή βαρέων οχημάτων με εξαιρετικά χαμηλές ταχύτητες. Επιπλέον, πρέπει να τονιστεί ότι στην εγγύτερη περιοχή του κόμβου υπάρχουν κυκλοφοριακές προσβάσεις νόμιμες αλλά και παράνομες, ενώ αξιοσημείωτος είναι ο κυκλοφοριακός φόρτος βαρέων οχημάτων στη δευτερεύουσα οδό Μεγαλοχωρίου – Ταξιαρχών.

Εικόνες : Υφιστάμενη ισόπεδη σύνδεση με δευτερεύουσα οδό – κατεύθυνση προς Λάρισα
(Πηγή : Ίδια επεξεργασία)

Πρόκειται για τη σύνδεση της Ε.Ο. Λαρίσης – Τρικάλων με τον οικισμό του Μεγαλοχωρίου, μέσω της επαρχιακής οδού Μεγαλοχωρίου – Ταξιαρχών. Αφορά ισόπεδο κόμβο, με τις εισόδους και τις εξόδους να εξασφαλίζονται με ισόπεδες συνδέσεις και φέρει σηματοδότηση. Σε γενικές γραμμές, αποτελεί μία ιδιαίτερα προβληματική σύνδεση και δε συνάδει με τις κυκλοφοριακές απαιτήσεις που έχει μία πρόσβαση σε οδό ταχείας κυκλοφορίας και θα πρέπει είτε να αποκλειστεί με κατάλληλη ασφάλιση, είτε να υλοποιηθεί αλλαγή της γεωμετρίας του σε κυκλικό κόμβο.

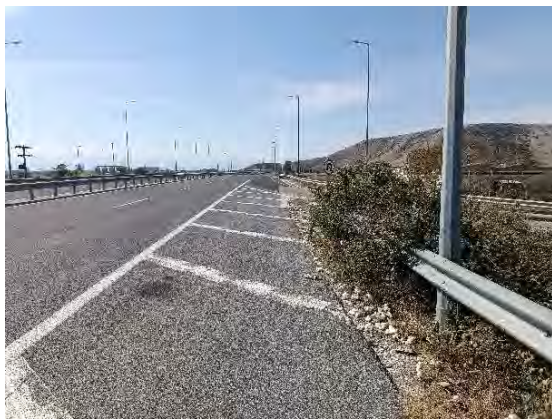
Χ.Θ. : 41+700 : Μη επαρκής απόσταση εμποδίου (ιστός οδοφωτισμού), απαιτείται μετατόπιση

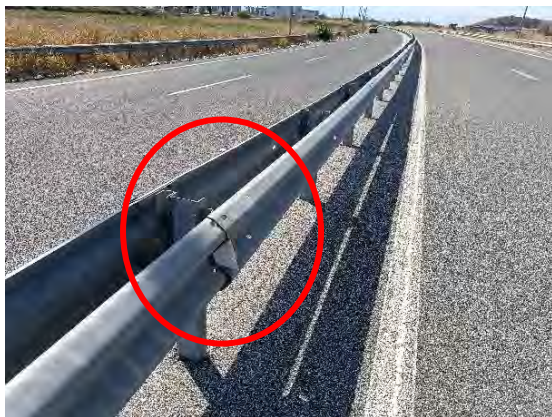
Χ.Θ. : 42+110 : Αντίθετη φορά λεπίδας & απαιτείται αποκατάσταση

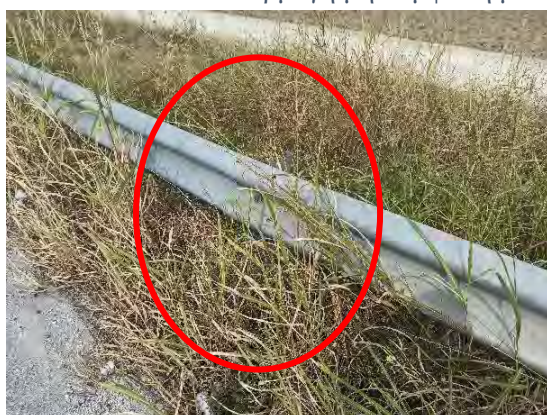
Χ.Θ. : 53+010 : Έλλειψη κοιλίων σύσφιξης & απαιτείται αποκατάσταση

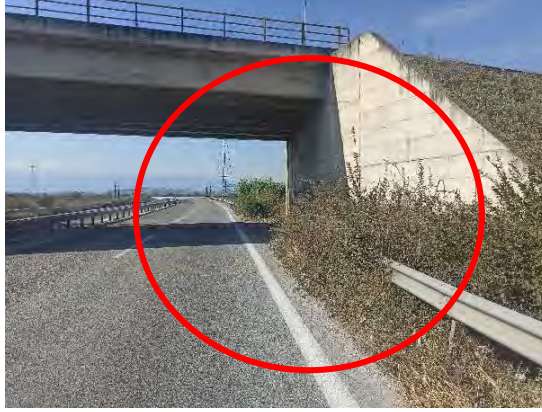
Χ.Θ. : 54+100 : Έλλειψη συνέχειας ασφάλισης & απαιτείται η τοποθέτηση στηθαίου ασφαλείας

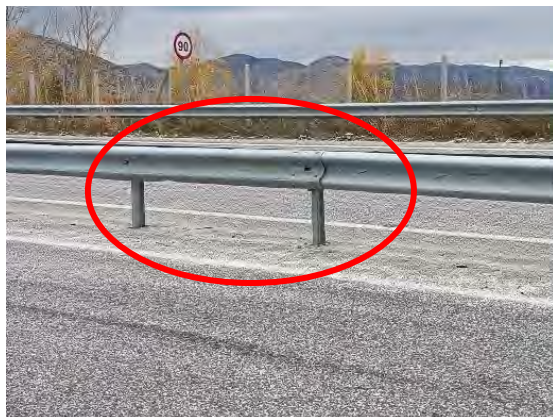
Χ.Θ. : 36+820 : Έλλειψη κοιλίων σύσφιξης & απαιτείται αποκατάσταση

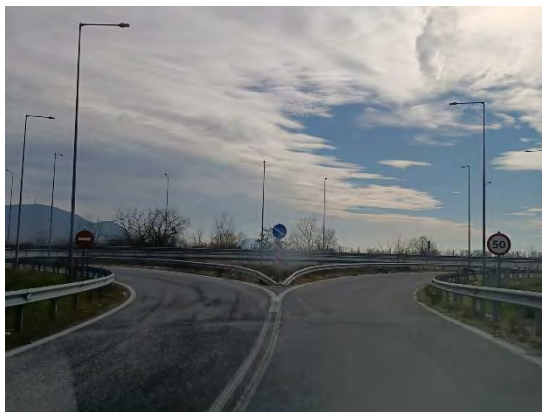
Εικόνα : Τοποθέτηση Σ.Α.Ε.Π. & ευανάγνωστης σήμανσης στον κλάδο εισόδου του Α/Κ Φαρκαδόνας, κατεύθυνση προς Τρίκαλα (Πηγή : Ιδία επεξεργασία)

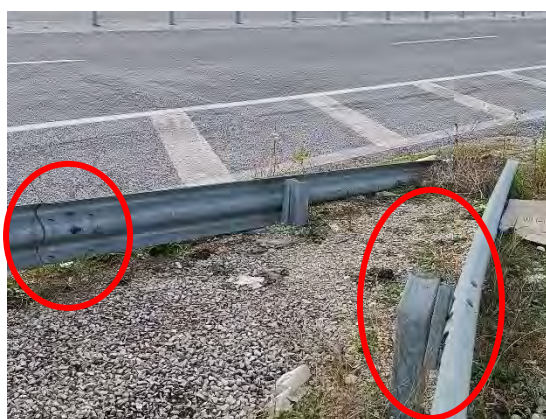
Εικόνα : Αποκατάσταση απόληξης ασφάλισης στον κλάδο εισόδου του Α/Κ Φαρκαδόνας, κατεύθυνση προς Τρίκαλα (Πηγή : Ιδία επεξεργασία)
