ΑΠΟΚΑΤΑΣΤΑΣΗ - ΕΠΑΝΑΧΡΗΣΗ ΣΥΓΚΡΟΤΗΜΑΤΟΣ ΣΤΟ ΧΩΡΙΟ ΦΙΚΑΡΔΟΥ ΣΤΗΝ ΚΥΠΡΟ

ΔΙΠΛΩΜΑΤΙΚΗ ΕΡΓΑΣΙΑ

Ιωάννου Γιάννης

Απρίλιος 2007

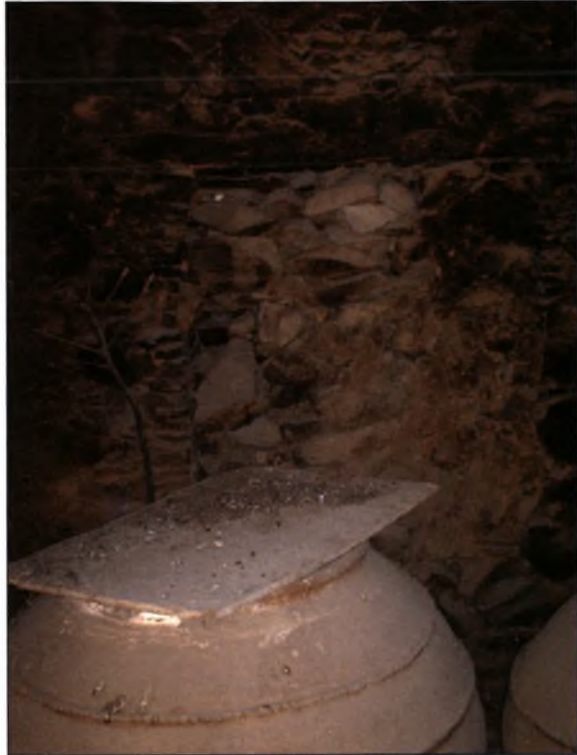
Εικόνα 62 : Φράξιμο ανοίγματος για να δεχτεί το καινούργιο κτίριο.

Την ίδια χρονική περίοδο κτίζεται το ισόγειο και ο όροφος του δεύτερου κτίσματος, οικίας Ζαχαρίου. Στο κτίσμα αυτό, παρατηρούμε ότι στα νότια του υπάρχει μία πόρτα φραγμένη που υποδηλώνει ότι αρχικά οδηγούσε στην αυλή, η οποία αργότερα έκλεισε για να δεχθεί το καινούργιο κτίριο της δεύτερης φάσης (εικ.62).

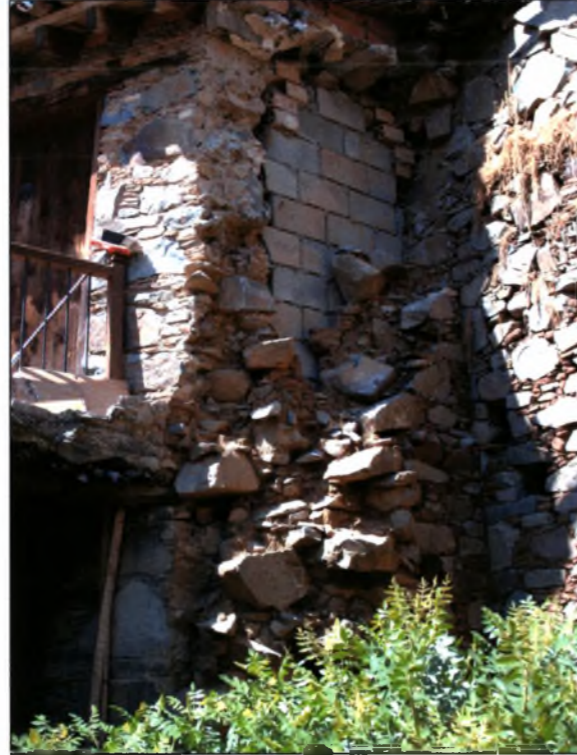
Εικόνα 63 : Τρόπος σύνδεσης που υπάρχει μεταξύ οικίας Χαραλάμπους και οικίας Ζαχαρίου.

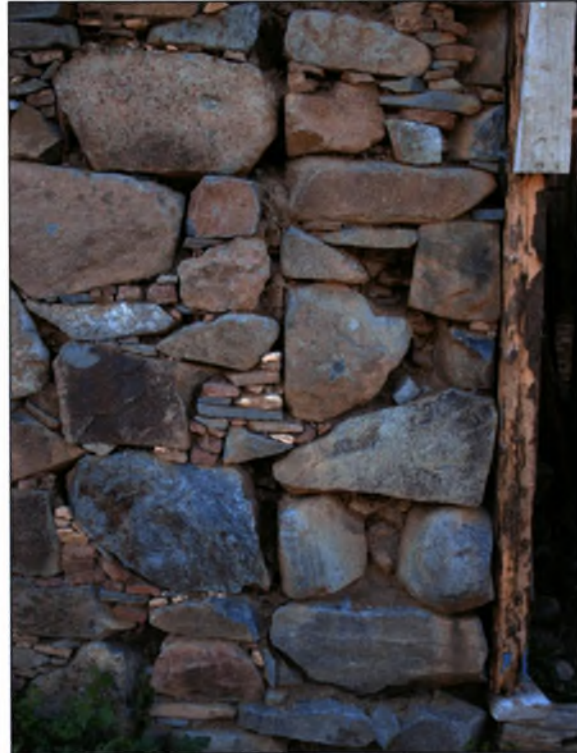
Εικόνα 64 : Αρμός μεταξύ των μαντρότοιχων που μας δηλώνει ότι χτίστηκε πρώτα η οικία Ζαχαρίου και μετά έχουμε την ολοκλήρωση της οικίας Χαραλάμπους Χ.

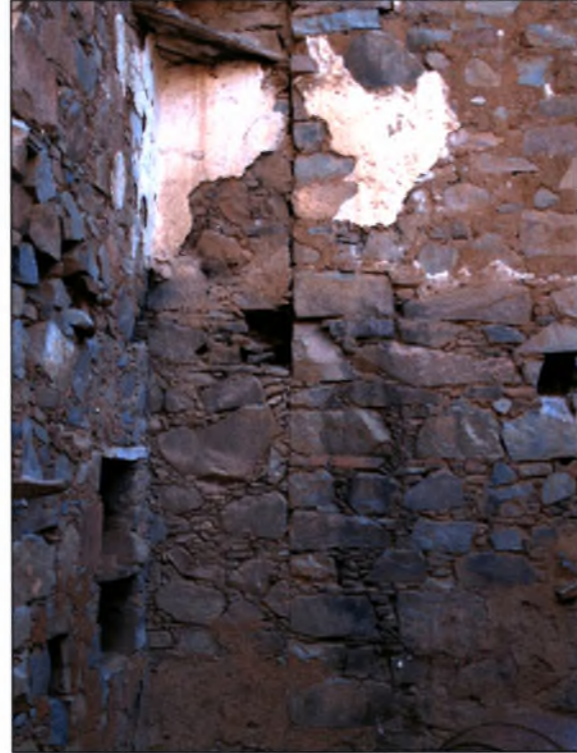
Εικόνα 65 : Αρμός που δηλώνει ότι κτίστηκε η οικία Ζαχαρίου Α. και πάνω σε αυτήν ενσωματώθηκε η οικία Μιχαηλίδη Κ.

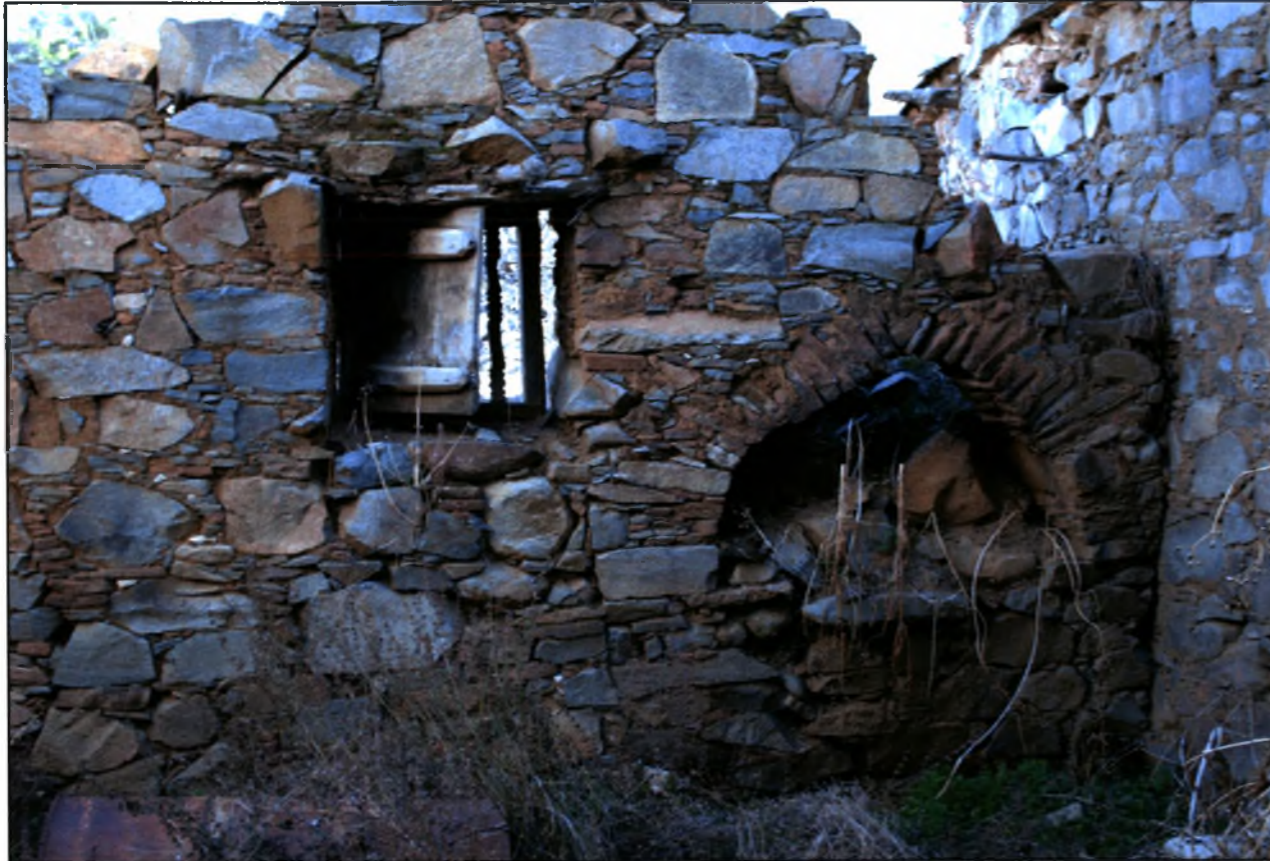
Εικόνα 66 : Αρμός που δηλώνει ότι κτίστηκε η οικία Ζαχαρίου Α. και πάνω σε αυτήν ενσωματώθηκε η οικία Μιχαηλίδη.

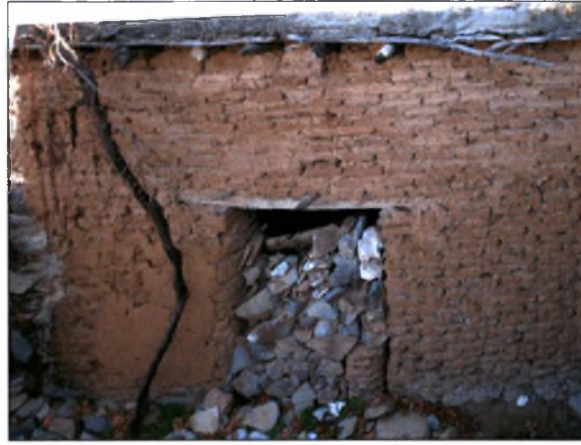
6.1.2 Πλινθοδομές : Σε όλες τις πλινθοδομές, όχι μόνο στην πρώτη κατοικία αλλά και στα υπόλοιπα κτίσματα, θα δούμε ότι η επικάλυψη έχει αποκολληθεί από την πλινθοδομή (εικ.72). Η πλινθοδομή που βρίσκεται απέναντι από την αυλή έχει υποστεί παραμόρφωση που οφείλεται στα φορτία του ορόφου και στην γήρανση της ξυλείας του ανοίγματος που βρίσκεται από κάτω (εικ.72,74).

Εικόνα 74 : Η επικάλυψη έχει αποκολληθεί.

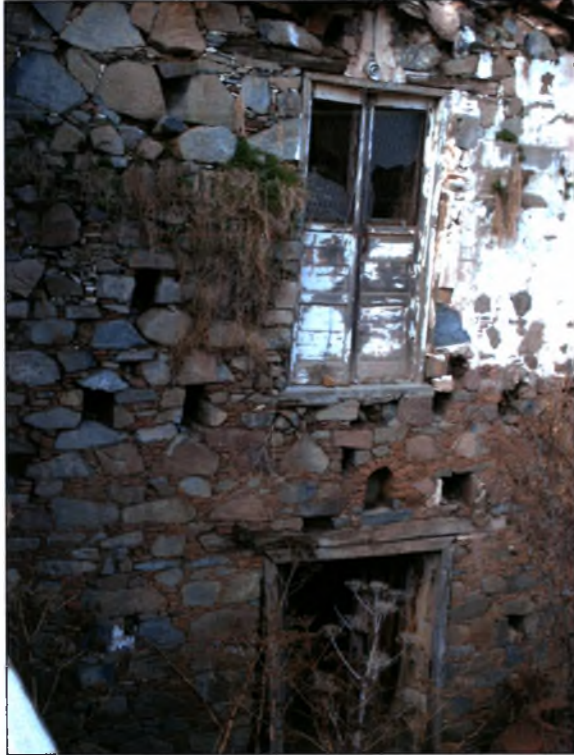
Εικόνα 79 : Επιφανειακή διάβρωση στο πάνω μέρος και αποσάθρωση του κονιάματος.

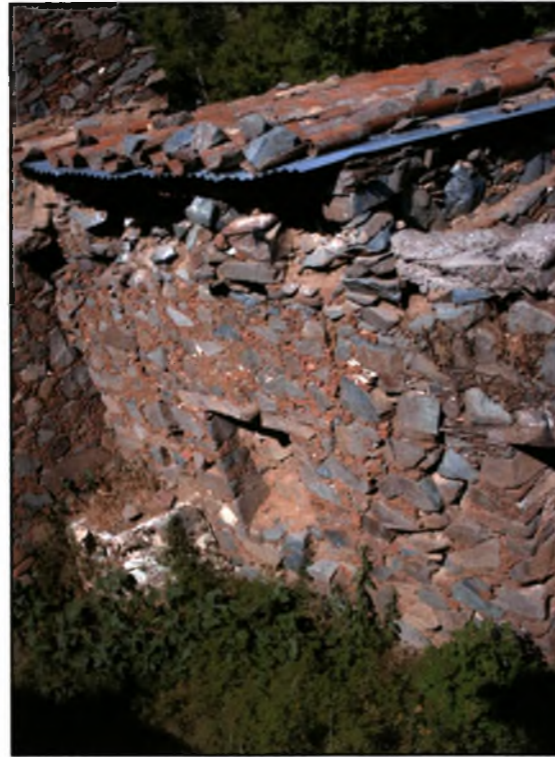
Εικόνα 82 : Επιφανειακή διάβρωση, και διαμπερείς ρωγμές, εύρους από 1-10 εκ

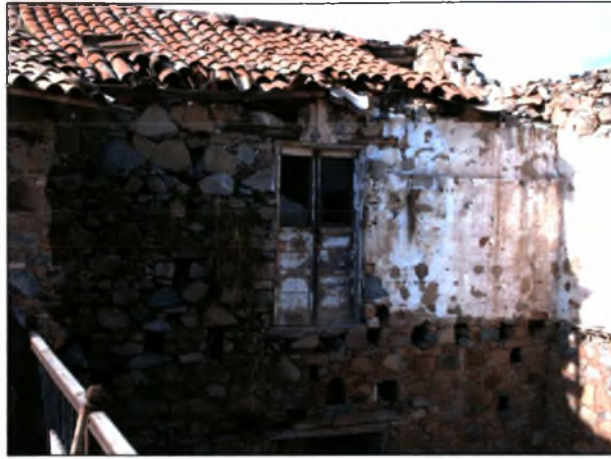
Εικόνα 83 : Ένα μέρος της στέγης έχει καταστραφεί εντελώς, υπάρχει απώλεια και μετατόπιση των κεραμιδιών.

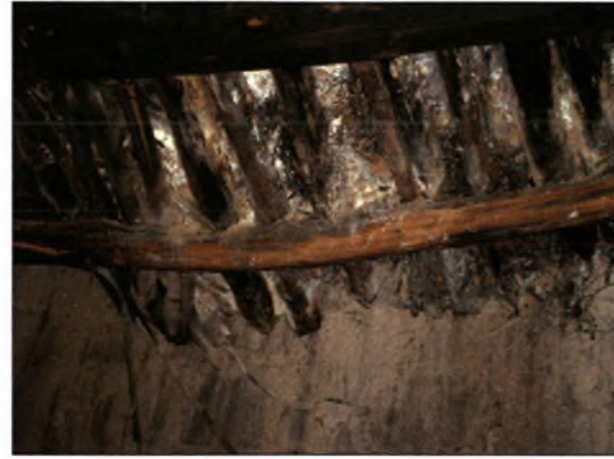
Εικόνα 84 : Θραύση φερόντων στοιχείων και σε ένα σημείο απόκλιση από την οριζόντιο του δαπέδου του ορόφου.

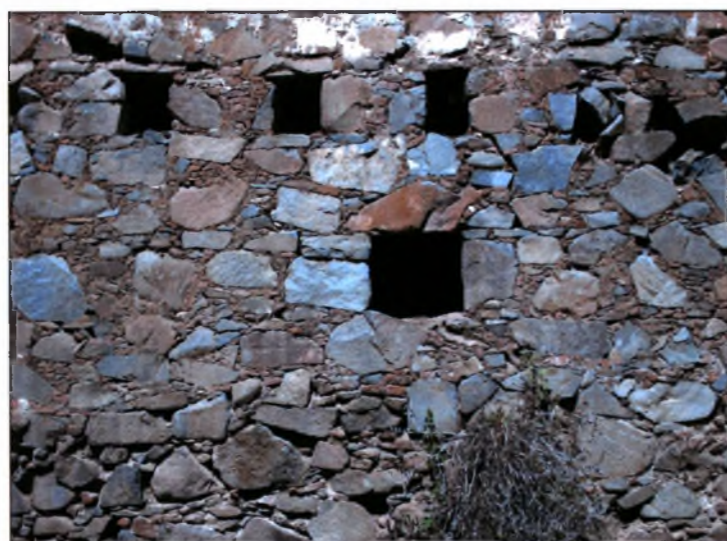
Εικόνα 91 : Αποσάθρωσης του κονιάματος.

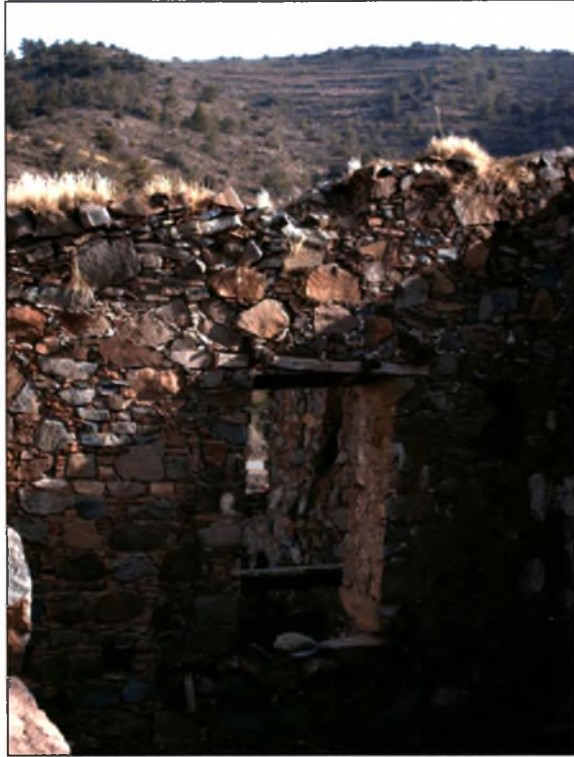
Εικόνα 92 : Καταστροφή στέγης, πατώματος και κουφωμάτων.

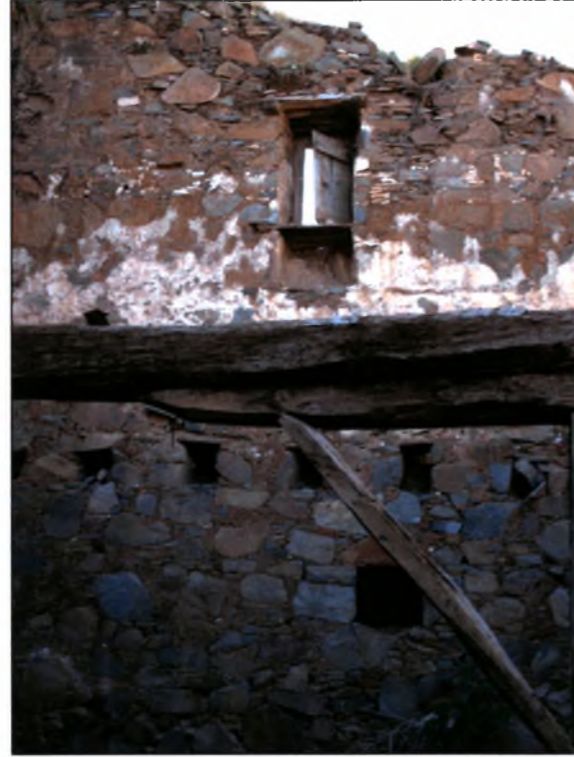
Εικόνα 93 : Η στέγη και το πάτωμα έχει καταστραφεί και η ξυλεία έχει υποστεί γήρανση.

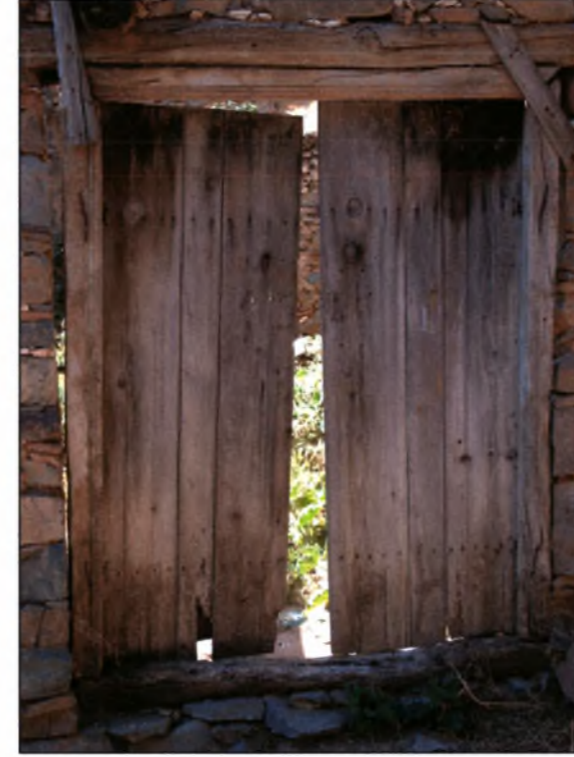
Εικόνα 96 : Οι θύρες έχουν υποστεί γήρανση, και το κάτω μέρος τους παρουσιάζει μερική αποσάθρωση ξυλείας.

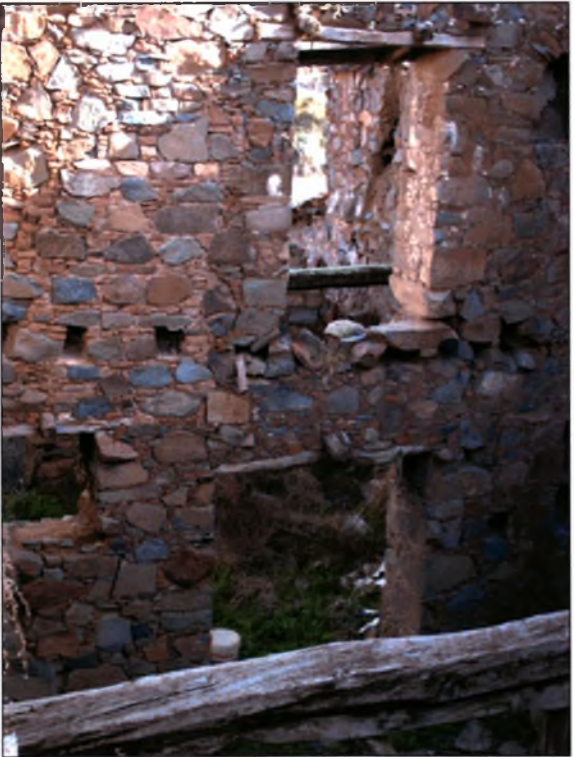
Εικόνα 94 : Καταστροφή πατώματος και κουφωμάτων

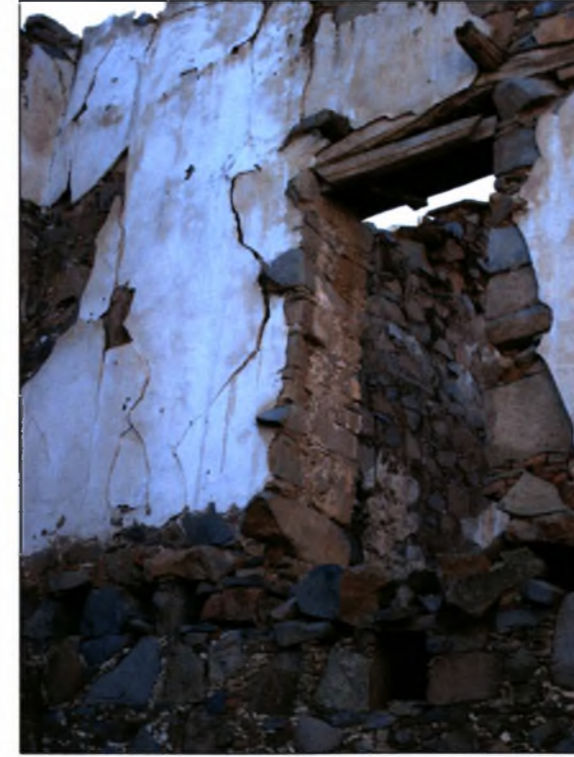
Εικόνα 98 : Η επικάλυψη έχει καταστραφεί, και υπάρχουν ρωγμές .
