ΑΝΑΣΚΑΦΗ ΟΙΚΟΠΕΔΟΥ ΒΑΡΒΙΤΣΙΩΤΗ ΕΝ ΣΠΑΡΤΗ.

Τὸν Νοέμβριον τοῦ 1963 διεξήχθη ἡ ὑπὸ τοῦ Ὑπουργείου διαταχθεῖσα δοκιμαστικὴ ἀνασκαφὴ εἰς τὸ οἰκόπεδον ἰδιοκτησίας Βαρβιτσιώτη, κείμενον παρὰ τὴν ἔξοδον τῆς Σπάρτης καὶ παρὰ τὴν Ἐθνικὴν ὁδὸν Σπάρτης-Τριπόλεως. Ἀπεκαλύφθη εἰς βάθος 1 μ. περίπου τὸ μεγαλύτερον τμήμα ἐνὸς οἰκοδομήματος ἔχοντος τὸ σχῆμα μιᾶς κοσμικῆς Ρωμαϊκῆς Βασιλικῆς. Εἶναι σχήματος ὀρθογωνίου, ὀχι δμως ἐπιμήκους, ἀλλὰ μᾶλλον ὁ κύριος ἄξων αὐτοῦ φέρεται κατὰ πλάτος, ὅπερ

ΔΟΚΙΜΑΣΤΙΚΗ ΑΝΑΣΚΑΦΗ

ΟΙΚΟΠΕΔΟΥ Ο. ΠΑΡΑΣΚΕΥΟΠΟΥΛΟΥ ΕΝ ΣΠΑΡΤΗ

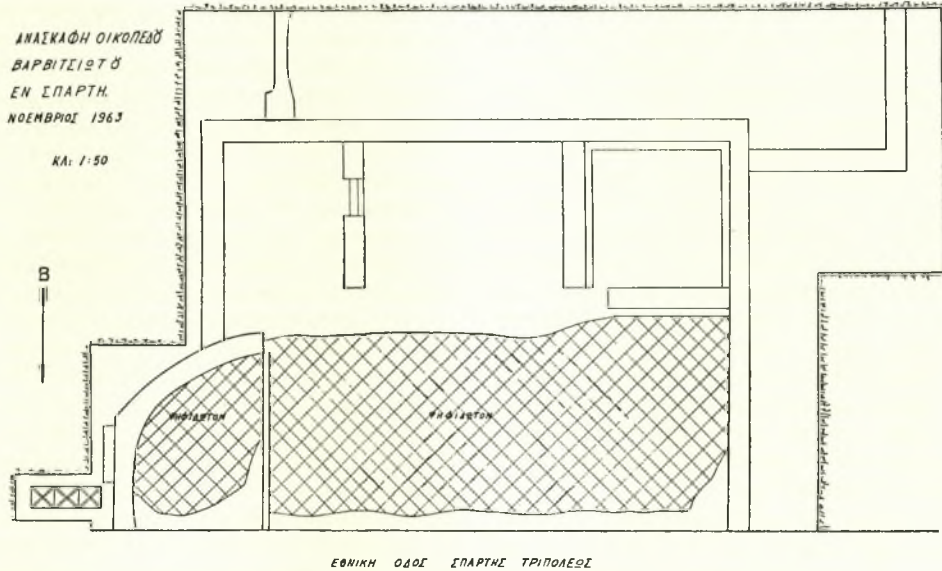
Σχ έ δ. 1.

είναι μεγαλύτερον κατά τι του μήκους (Σχ έ δ. 1). Ἀποτελεῖται ἐκ προθαλάμου καὶ μιᾶς κυρίας αἰθούσης, ἥτις πρὸς Α. καταλήγει εἰς ἡμικυκλικὴν προβάλλουσαν κόγχην. Ἡ κυρίως αἴθουσα θὰ ἐχωρίζετο προφανῶς εἰς τρία κλίτη διὰ ξυλίνων διαφραγμάτων ἢ διὰ δύο σειρῶν ξυλίνων κιόνων. Τὸ κεντρικὸν κλίτος ὀρίζεται πάντως καὶ διὰ ψηφιδωτοῦ δαπέδου, ὅπερ ἐκτείνεται μέχρι τῆς κόγχης, τῆς ὁποίας τὸ δάπεδον διακρίνεται ἐκ τοῦ δαπέδου τοῦ κεντρικοῦ κλίτους διὰ μιᾶς διαχω-

ριστικῆς βαθμίδος ὕψους 0,20 μ. Ἴσως οἱ δύο χώροι, κεντρικὸν κλίτος καὶ κόγχης, διεχωρίζοντο μέχρι τοῦ προθαλάμου δι' ἑνὸς ξυλίνου διαφράγματος. Τὸ κεντρικὸν κλίτος ἔχει μήκος ἀπὸ τῆς κόγχης μέχρι τοῦ προθαλάμου 17 μ. καὶ σφίζεται εἰς πλάτος 6 μ. Τὸ ὑπόλοιπον τμήμα αὐτοῦ καθὼς καὶ τὸ Β. κλίτος κατεστράφη κατὰ τὴν διάνοιξιν τῆς Ἐθνικῆς ὁδοῦ Σπάρτης-Τριπόλεως.

Τὸ Ν. κλίτος τοῦ οἰκοδομήματος ἀνευρέθη ἀκέραιον. Ἐχει πλ. 6 μ. καὶ χωρίζεται ὑπὸ δύο τοίχων διευθύνσεως Β.-Ν. εἰς τρία δωμάτια (Σχ έ δ. 1). Εἰς τὸ μέσον περίπου τοῦ τοίχου τοῦ διαχωρίζοντος τὰ δύο πρῶτα ἐξ ἀνατολῶν δωμάτια, εὐρέθη ἄνοιγμα θύρας, τῆς ὁποίας σφίζεται τὸ μαρμάρινον κατώφλιον διαστ. 1.50×0,30 μ. Τὸ τρίτον Δ. δωμάτιον εἶναι τετράγωνον, διαστ. 4×4 μ., χωρίζεται δὲ ἀπὸ τὸ κεντρικὸν κλίτος οὐχὶ διὰ ξυλίνου διαφράγματος, ὡς τὰ ἕτερα δύο δωμάτια, ἀλλὰ διὰ τοίχου, ὅστις ἀπεκαλύφθη εἰς ὕψος 0,10 μ. Οἱ τρεῖς ἐκ τῶν τοίχων τοῦ παρόντος δωματίου, ἦτοι ὁ Α., ὁ Ν. καὶ ὁ Δ. φέρουν ἐσωτερικῶς καὶ εἰς ὕψος 0,10 μ. ἀπὸ τοῦ δαπέδου θρανίον πλ. 0,20 μ., ἴσως διὰ τὴν τοποθέτησιν σκευῶν ἢ εἰδωλίων.

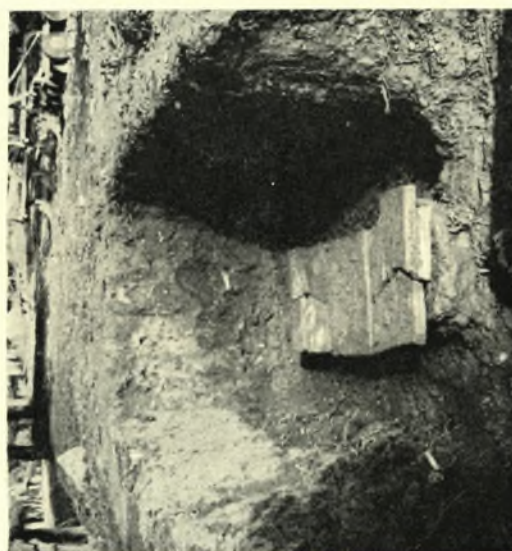
Ἐσωτερικῶς τῆς κόγχης, εἰς ἀπόστασιν 0,40 μ. καὶ ἀκριβῶς κατὰ τὸν ἄξονα αὐτῆς, εὐρέθη τάφος διευθύνσεως Δ.-Α., ἐκτισμένος διὰ πλίνθων καὶ κεραμοσκεπῆς, ρωμαϊκῶν χρόνων, διαστ. 2×0,57×0,35 μ. (Π ἰ ν. 144γ). Περιεῖχε τὰ ὀστᾶ νηπίου καὶ ἦτο ἀκτέριστος. Γεννᾶται τὸ ἐρώτημα ἐὰν ὁ παρὰν τάφος ἔχη σχέσιν μετὰ τοῦ οἰκοδομήματος λόγῳ τῆς θέσεως αὐτοῦ. Ἄλλος ἐπίσης τάφος, παρόμοιος τοῦ ἀνωτέρω, εὐρέθη παραπλευρῶς τῆς κόγχης κατεστραμμένος κατὰ τὸ ἥμισυ, ἔνεκα τῆς ἀνεγέρσεως ἐπ' αὐτοῦ τοῦ τοίχου τῆς κόγχης. Εἶναι πιθανὸν οἱ δύο οὗτοι τάφοι νὰ μὴ ἔχουν σχέσιν μετὰ τοῦ οἰκοδομήματος, ἀλλὰ νὰ ἀνήκουν εἰς μίαν συστάδα τάφων προγενεστέρων τούτου.

Σπάρτη. Άνασκαφή οικοπέδου Βερβιτσιώτη: α - β. Τμήματα του ψηφιδωτού δαπέδου του κεντρικού κλίτους, γ. Ρωμαϊκός, κεραμοσκεπής τάφος Α. της άψιδος του κοσμικού κτίσματος
