ΑΡΧΑΙΟΤΗΤΕΣ ΚΑΙ ΜΝΗΜΕΙΑ
ΝΗΣΩΝ ΑΙΓΑΙΟΥ

Α. ΛΕΣΒΟΣ

1. Στοὰ βορείου λιμένος Μυτιλήνης. Συστηματικὸς καθαρισμὸς καὶ ἐργασίαι συντηρήσεως ἐγένοντο εἰς τὰ ὀρατὰ λείψανα μεγάλης στοᾶς τοῦ βορείου λιμένος Μυτιλήνης. Ἡ στοὰ αὕτη, ἐνῶ εὐρέθῃ σχεδὸν ὀλόκληρος, ἐκαλύφθη ὑπὸ τῶν ἐπ' αὐτῆς κτισθέντων καταστημάτων τῆς λε-

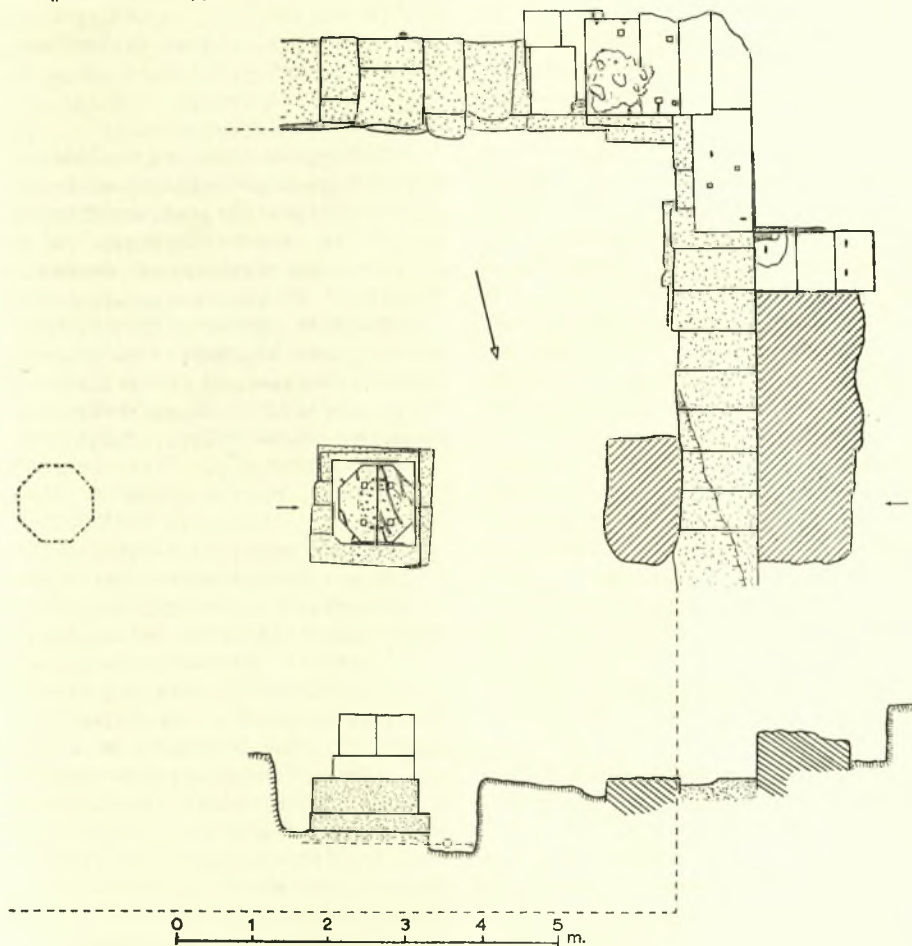
Σχέδ. 1. Κάτοπις καὶ τομὴ λειψάνων στοᾶς βορείου λιμένος Μυτιλήνης

γομένης προσφυγικῆς ἀγορᾶς. Σήμερον εἶναι ὀρατὴ μόνον ἡ ΝΔ. γωνία (Σχέδ. 1).

Τὰ λείψανα τῆς στοᾶς εἶχον εὐρεθῆ κατὰ τὸ 1930, χάρις δὲ εἰς πρῶχειρον ἐκθεσιν τοῦ κ. Παρασκευαΐδη πρὸς τὸ Ὑπουργεῖον, δύναται τις νὰ ἀνασυστήσῃ εἰς γενικὰς γραμμάς μέρος τῆς κατόψεως. Ἡ ὄψις τοῦ κτηρίου ἐβλεπε πρὸς Β., πρὸς τὴν θάλασσαν δηλαδὴ. Εἰς τὸ μέσον, κατὰ μήκος, ἔφερε κιονοστοιχίαν ἐξ ὀκταγώνων κιόνων ἐξ ἐρυθροῦ λίθου (σαρμουσάκ), ἕκαστος δὲ σπόνδυλος

τῆς κιονοστοιχίας αὐτῆς ἀπετελεῖτο ἐκ δύο τεμαχίων. Τὸ πλάτος τῆς στοᾶς ἦτο 14.80 μ.

Ἡ μορφή τῆς προσόψεως δὲν ἐξηκριβώθη διὰ τῶν τότε ἔρευνῶν. Εὐρέθησαν ὁμῶς δωρικοὶ ἡμικίονες, τρίγλυφοι καὶ γείσα εἰς τὸν χώρον τῆς προσόψεως, φυλασσόμενοι σήμερον εἰς τὰς ἀποθήκας τῆς Ἐφορείας Ἀρχαιοτήτων. Τὸ μέγεθος τῶν ἀρχιτεκτονικῶν αὐτῶν μελῶν συνηγορεῖ ὑπὲρ τῆς ἀπόψεως, ὅτι ἀνήκουν εἰς τὸν ὄροφον τῆς στοᾶς. Εἰς τοῦτο ἄλλωστε, ὅτι ἡ στοὰ ἦτο διώροφος, ὁδηγεῖ καὶ τὸ μεγάλο πάχος τοῦ ὀκταγώνου κίονος.
