Β'. ΑΝΑΣΤΗΛΩΣΙΣ ΚΑΙ ΣΥΝΤΗΡΗΣΙΣ ΜΝΗΜΕΙΩΝ

1. Κατὰ τὸ φθινόπωρον τοῦ 1957 ἤρξαντο ὑπὸ τὴν διεύθυνσιν τοῦ καθηγητοῦ Ἄν. Ὀρλάνδου καὶ τὴν ἄμεσον ἐπίβλεψιν τοῦ ἐπιθεωρητοῦ ἀρχιτέκτονος κ. Εὐσταθίου Στίκα, αἱ ἐργασίαι ἀναστηλώσεως τοῦ ἐν ἐρειπίοις καὶ παρὰ τὴν νοτιὰν πλευρὰν παραλλήλως τοῦ καθολικοῦ κειμένου κτηρίου τῆς παλαιᾶς Τραπεζῆς τῆς *Μονῆς Ὁσίου Λουκᾶ Φωκίδος*.

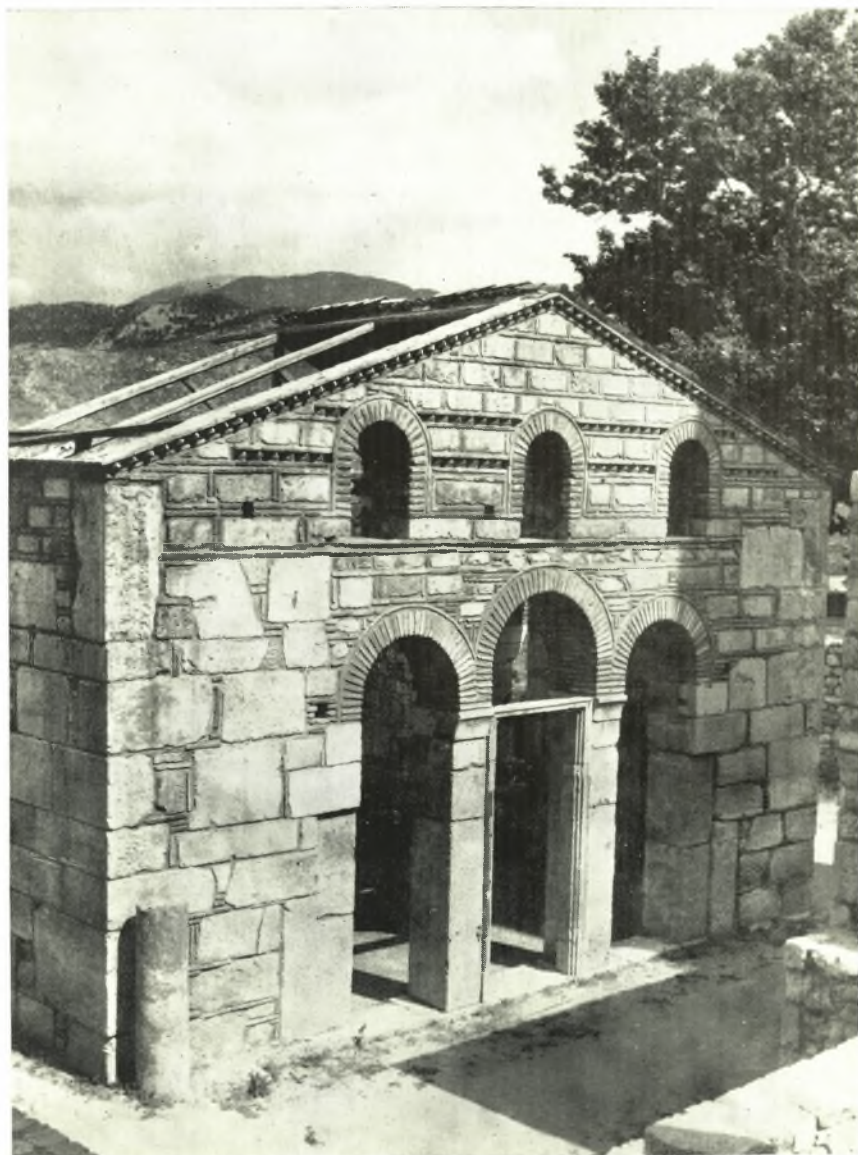
Ἐποψὶς τῆς Τραπέζης ἀπὸ ΒΔ. μετὰ τὰς ἐργασίας ἀναστηλώσεως.

θυρα καὶ οὕτω κατωρθώθη νὰ εὐρεθῆ ἡ κλίσις τοῦ ἀετώματος ἀποκατασταθείσης μετ' ἀκριβείας δλοκλήρου τῆς Δ. πλευρᾶς, ἥτις, ὡς βλέπει τις ἐπὶ τῶν πιν. 79 καὶ 76β, εἶναι ἐκτισμένη κάτω μὲν διὰ μεγάλων μαρμαρίνων κανονικῶν λίθων προερχομένων ἀπὸ ἀρχαῖον ναόν, ἄνω δὲ διὰ πορολίθων, τοὺς ὁποίους περιβάλλον διπλαῖ σειραὶ ὀπτοπλίνθων (πίν. 79).
