ΠΑΝΕΠΙΣΤΗΜΙΟ ΘΕΣΣΑΛΙΑΣ

ΠΤΥΧΙΑΚΗ ΕΡΓΑΣΙΑ

**ΘΕΜΑ : « ΟΙ ΠΑΛΑΙΟΧΡΙΣΤΙΑΝΙΚΟΙ ΝΑΟΙ ΤΩΝ ΣΤΟΒΩΝ ΤΗΣ
ΜΑΚΕΔΟΝΙΑΣ ΔΕΥΤΕΡΑΣ »**

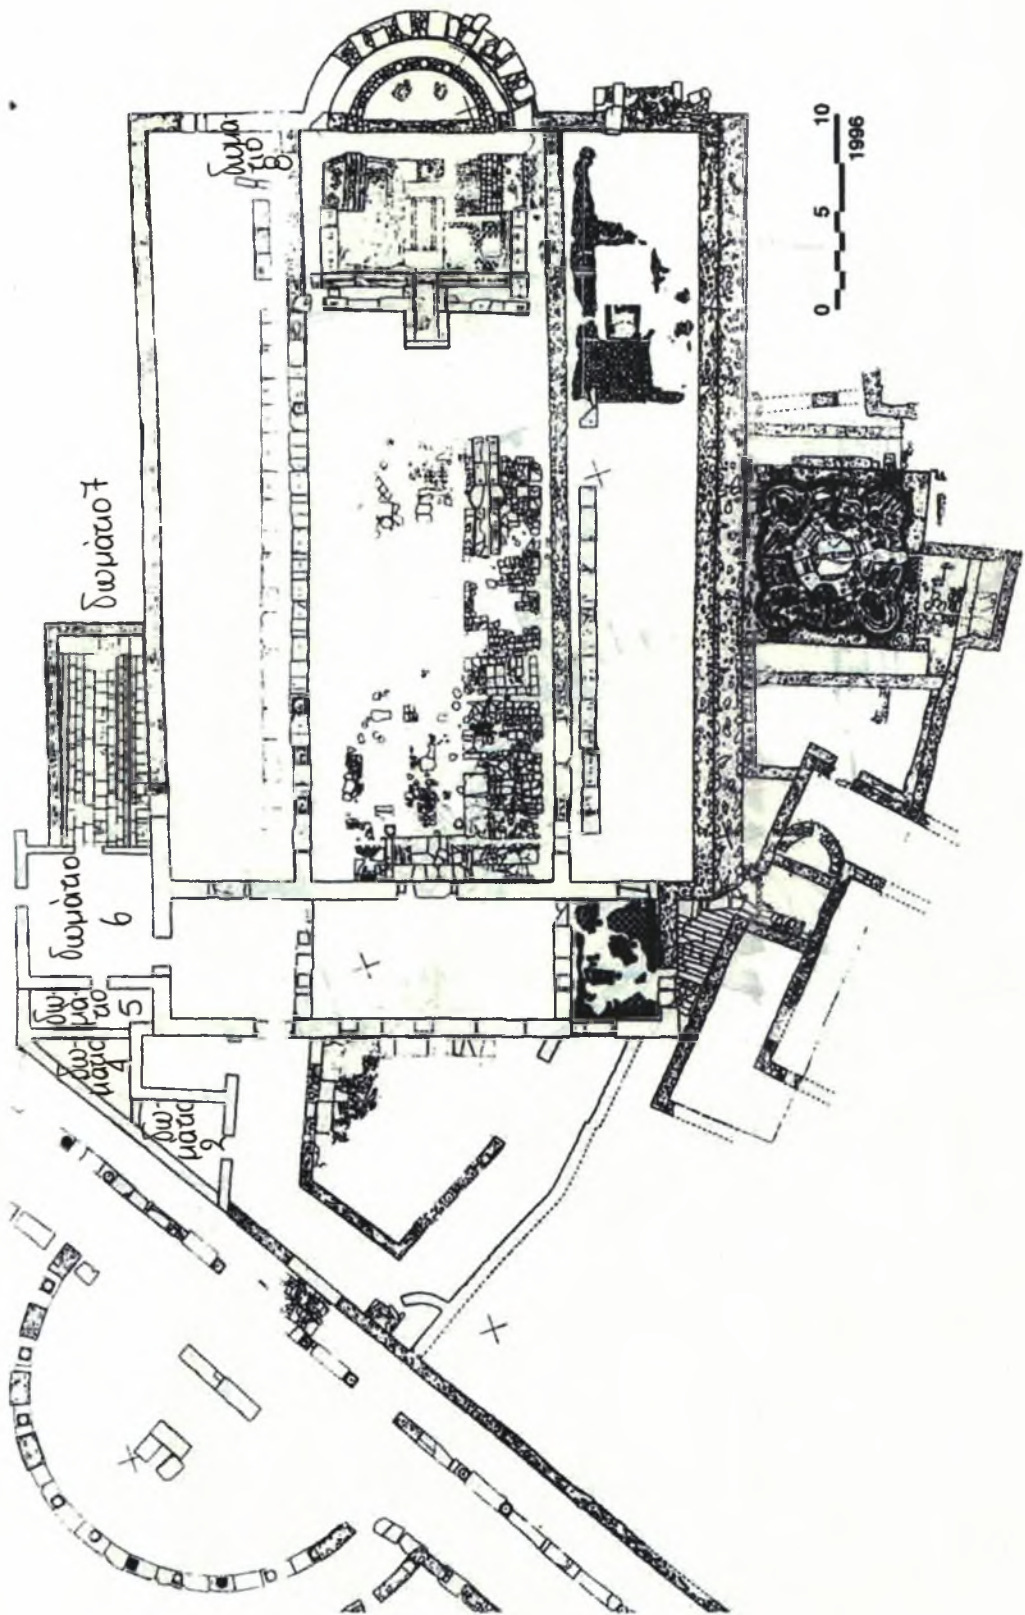
Πιν. 3. Επισκοπική Βασιλική.
Κάτοψη της βασιλικής, με την Ιερά Οδό και την ημικυκλική αυλή.

Η Επισκοπική Βασιλική, γνωστή επίσης ως Βασιλική του Επισκόπου Φιλίππου, είναι η μεγαλύτερη εκκλησία στους Στόβους. Είναι τρίκλιτη βασιλική, με ημικυκλική αψίδα στα ανατολικά, νάρθηκα στα δυτικά, αίθριο ακόμη δυτικότερα και προσκίσματα στα βόρεια του νάρθηκα. Επίσης, διέθετε Βαπτιστήριο, το οποίο βρισκόταν σε χαμηλότερο επίπεδο κατά μήκος της νότιας πλευράς και προσκίσματα γύρω από αυτό. Η Βασιλική τοποθετημένη στο νοτιοδυτικό τμήμα της πόλης, είχε πρόσβαση από την Ιερά Οδό, έναν δρόμο περίπου 85μ. μήκος, που οδηγούσε από την Πύλη της Ηράκλειας ως τη βορειοδυτική γωνία του συγκροτήματος της βασιλικής, εκεί καμπτόταν και γινόταν δρόμος που οδηγούσε προς βορρά. Σε απόσταση περίπου 35 μ. από την πύλη της πόλης, η νοτιοανατολική πλευρά του δρόμου μεταβαλλόταν σε μια μνημειώδη πρόσοψη για τη βασιλική. Μια κιονοστοιχία, στην οποία κάθε δεύτερος κίονας εναλλασσόταν με έναν κτιστό πεσσό, καθόριζε το όριο μιας στοάς που έβαινε δίπλα στο δυτικό τοίχο του συγκροτήματος της βασιλικής. Μπροστά της ο δρόμος πλάταινε και δημιουργούνταν μια ημικυκλική αυλή με καταστήματα γύρω της (πίν. 3).

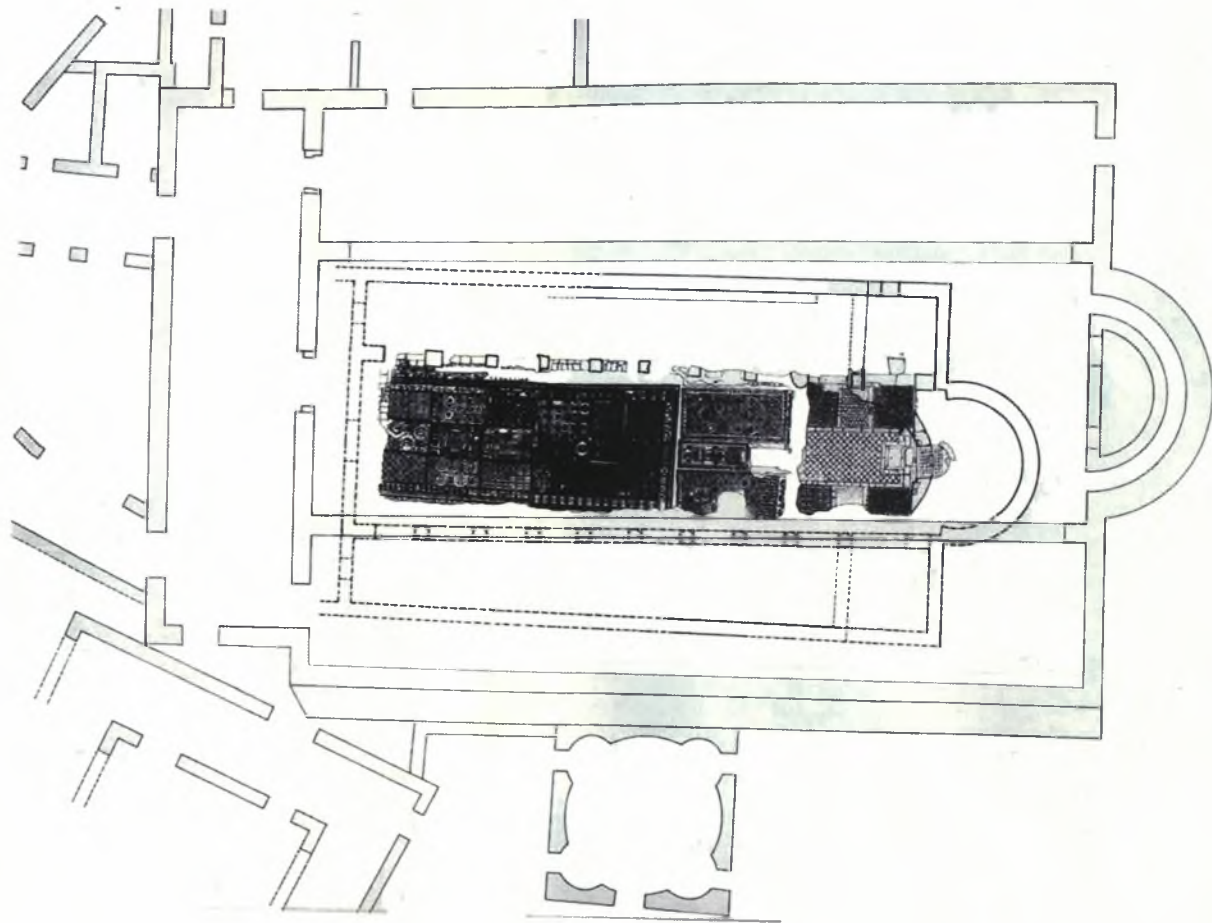
Πιν. 5. Κάτοψη των φάσεων της *Επισκοπικής Βασιλικής*.

βάθος 4,50μ. κάτω από το επίπεδο του δαπέδου της βασιλικής αποκάλυψε τμήμα από το πρεσβυτήριο μιας αρχαιότερης εκκλησίας στα δυτικά του πρεσβυτηρίου της βασιλικής του Επισκόπου Φιλίππου (πίν. 5).¹¹

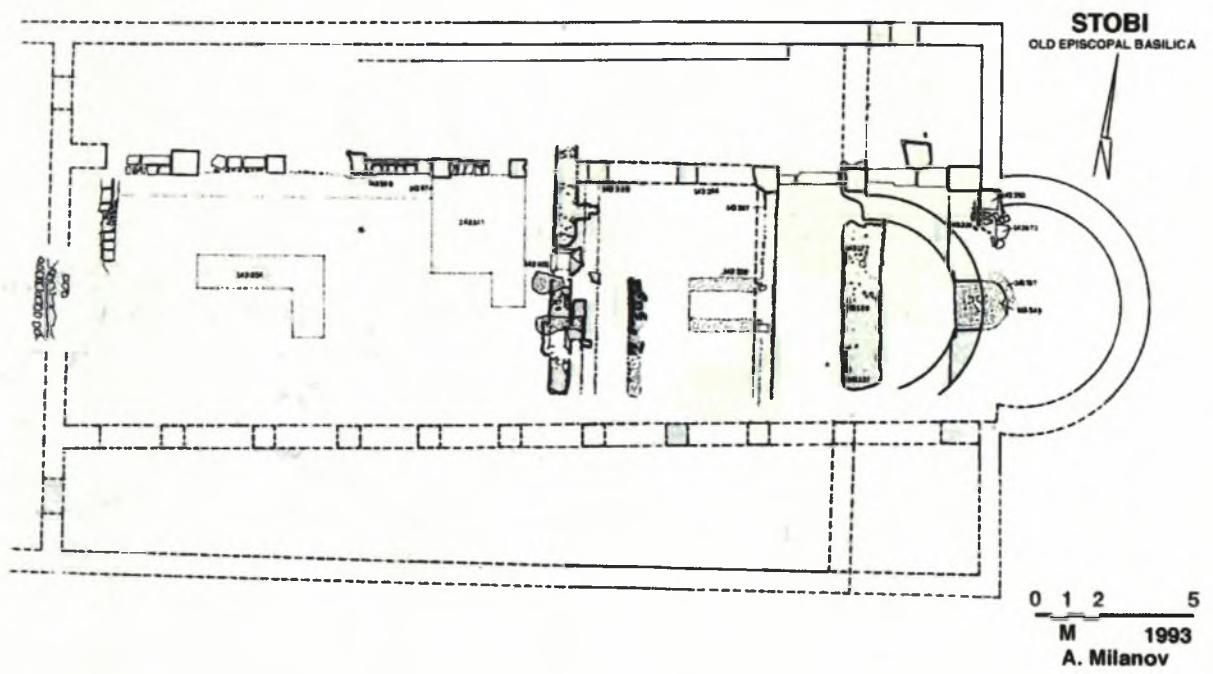
Πιν. 6. Οι φάσεις της αρχικής εκκλησίας κάτω από τη μετέπειτα επισκοπική Βασιλική.

Πρόκειται για τρίκλιτη βασιλική με προεξέχουσα αψίδα στα ανατολικά. Από τις έρευνες προέκυψαν στοιχεία ότι η αρχαιότερη αυτή εκκλησία είχε δύο φάσεις (πίν. 6).¹²

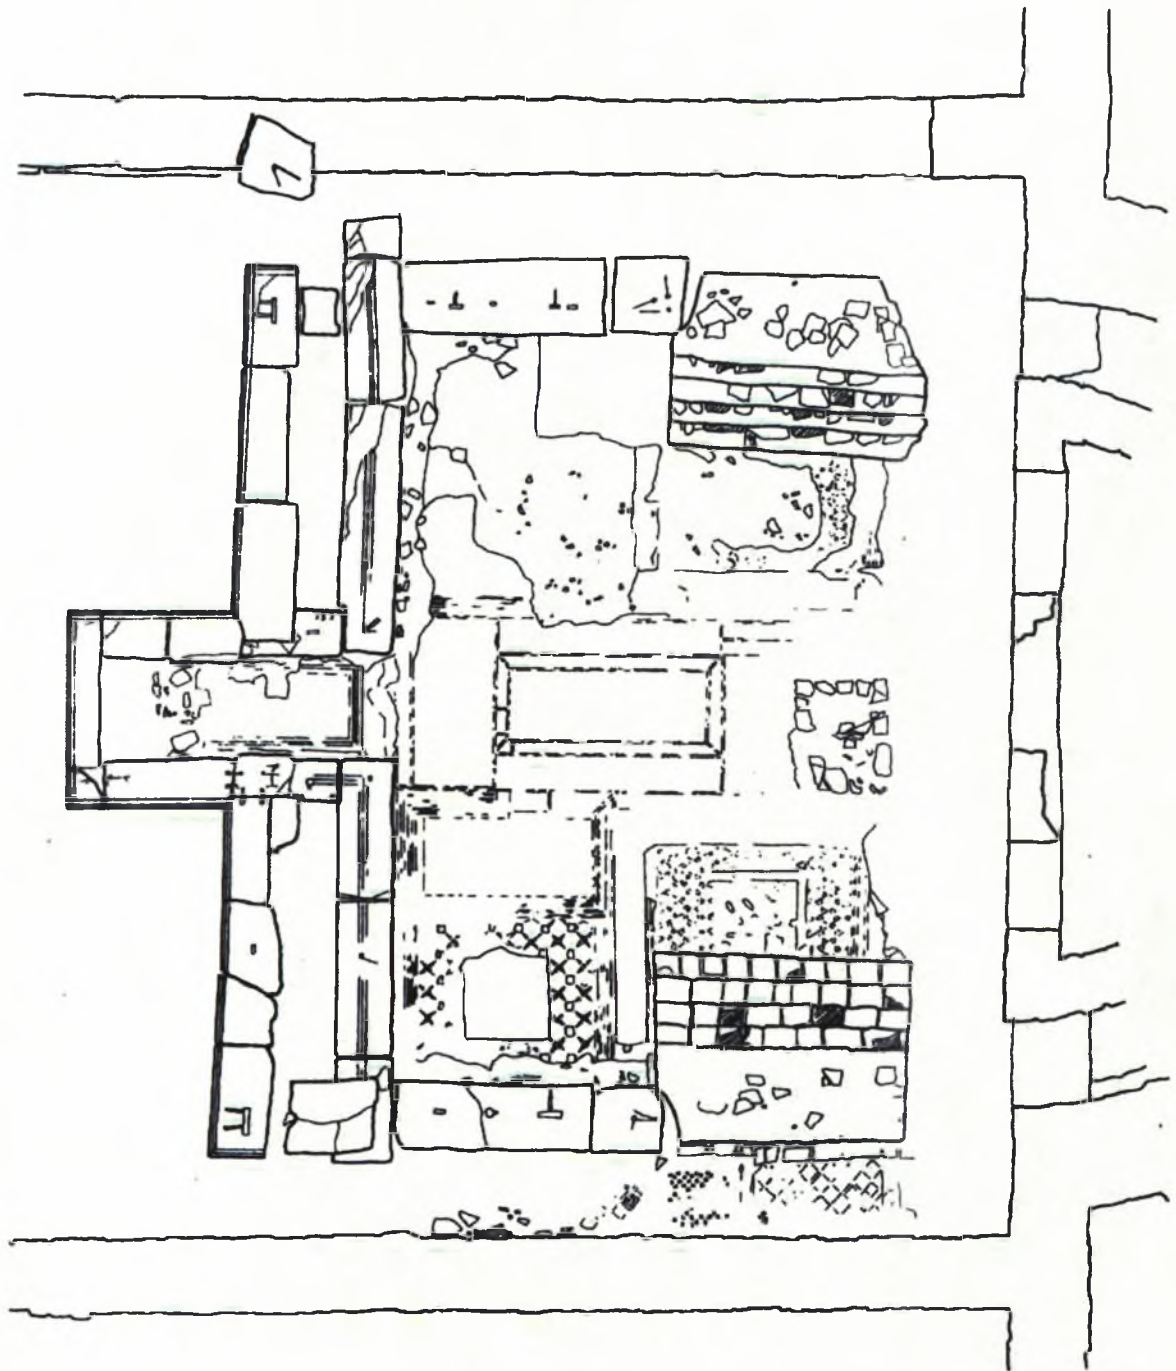
Πιν. 7. Το πρεσβυτέριο της Επισκοπικής Βασιλικής.

παραβήματα³². Στην άντυγα του τόξου της αψίδας θα πρέπει να τοποθετούνταν ο επισκοπικός θρόνος στον οποίο ανέβαινε ο Επίσκοπος από μια κλίμακα η οποία έχει αποκατασταθεί στο κέντρο του ευθύγραμμου τοίχου.³³ Μέσα στον ημικυκλικό πυρήνα βρέθηκαν ίχνη δύο πεσσών και οι ανασκαφείς πρότειναν ότι ενδεχομένως να υπήρχε ένας τάφος ανάμεσά τους.³⁴ Η αγία τράπεζα έκλινε ελαφρώς προς νότο και οι βάσεις της είχε διαστάσεις 1,40X1,20μ. και ήταν λιθόκτιστη με θωράκια σε δεύτερη χρήση.³⁵ Εκατέρωθέν της τοποθετούνταν τα μακρόστενα κτιστά συμψέλλια. Το φράγμα του πρεσβυτερίου ήταν πύοσημο με προστώο στο μέσον της δυτικής πλευράς. Ο στυλοβάτης του φράγματος ήταν μαρμάρινος. Το δάπεδο του πρεσβυτερίου ήταν στρωμένο με λίθινες πλάκες και μαρμαροθετήματα (πίν. 7).³⁶

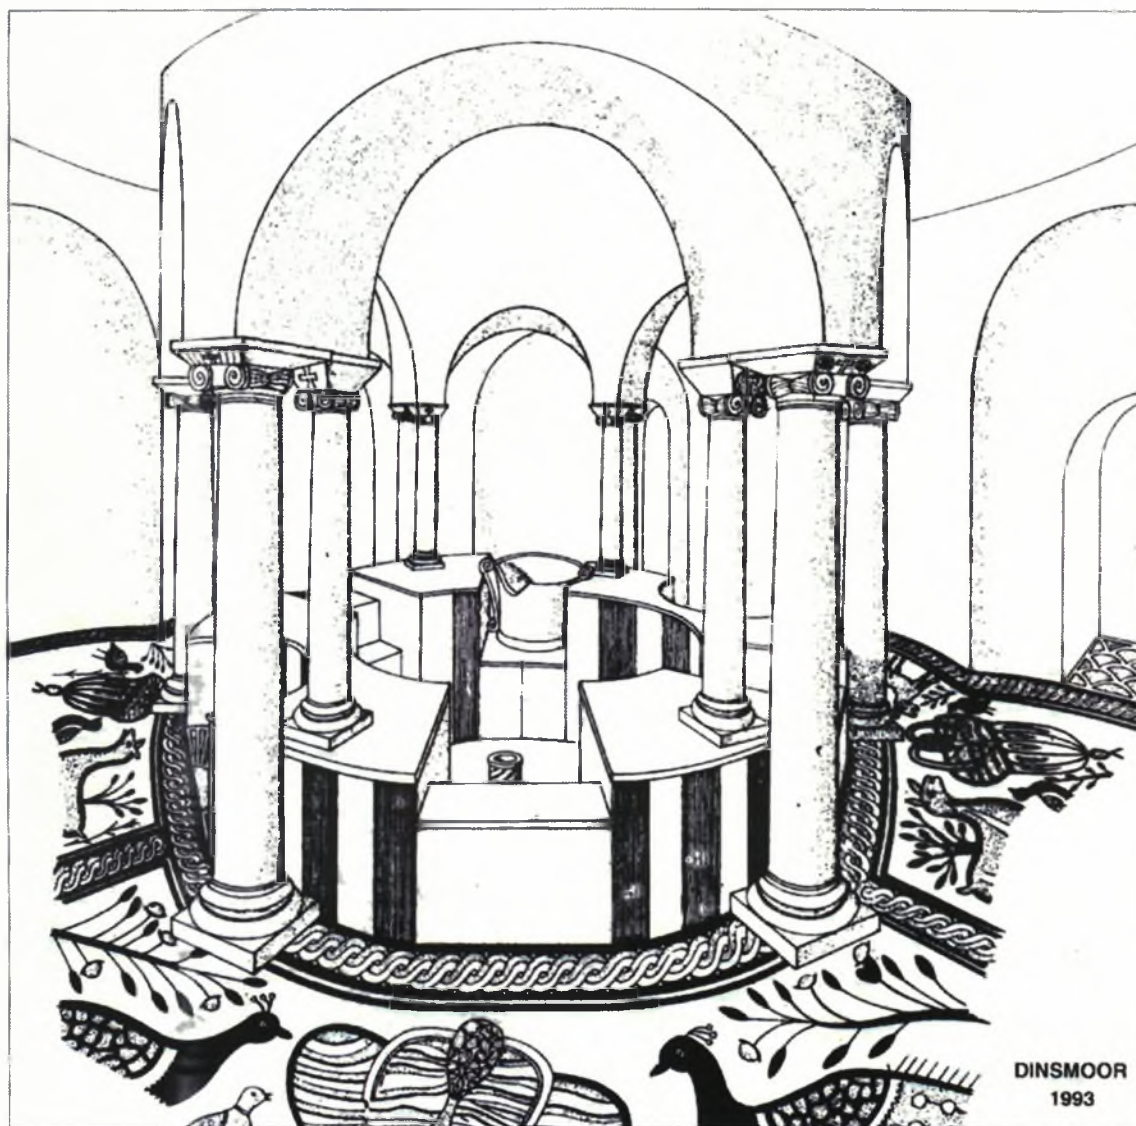
Πιν. 8. Αποψη του Βαπτιστηρίου της Επισκοπικής Βασιλικής από τα ΒΑ στην τελική του φάση.

Δίπλα στο νοτιότερο τοίχο της βασιλικής, κατασκευάστηκε το βαπτιστήριο, το οποίο ανακαλύφθηκε το 1971 και το οποίο φαίνεται να ανήκε σε αυτήν τη β' φάση της βασιλικής. Αυτό αποδεικνύεται από τα υλικά και τις μεθόδους που χρησιμοποιήθηκαν για την κατασκευή του, τα οποία διαφέρουν σημαντικά από εκείνα της α' φάσης (πλίνθοι και κονιάματα). Είχαν χρησιμοποιηθεί πλίνθοι διαφορετικών διαστάσεων και διαφορετικά κονιάματα.²³ Σύμφωνα με την Aleksova, το συγκρότημα δυτικά του βαπτιστηρίου ανήκε σε ένα πρωιμότερο κτίριο παγανιστικού χαρακτήρα, άποψη που τη στηρίζει στην ανακάλυψη μαρμάρινων θωρακίων με μια αφιερωματική επιγραφή η οποία αναφέρει την ίδρυση λατρευτικού αγάλματος του Ασκληπιού, της Υγείας και του Τελεσφόρου.²⁴ Το βαπτιστήριο ήταν μια αυτόνομη κατασκευή, από τη στιγμή που και οι τέσσερις τοίχοι του ήταν ανεξάρτητοι. Πρόκειται για εγγεγραμμένο τετράλοβο κτίριο με καμπύλους εσωτερικά τοίχους. Στις γωνιακές κόγχες διαμορφώνονται είσοδοι. Το βαπτιστήριο είχε και μια πέμπτη πλατιά είσοδο στη νότια πλευρά. Τέσσερα ανοίγματα με σκαλοπάτια οδηγούσαν στον πυθμένα της κολυμβήθρας, η οποία ήταν οκταγωνική και διέθετε μαρμαροθέτημα. Το νερό μεταφερόταν στην κολυμβήθρα μέσω ενός μολύβδινου αγωγού παροχέτευσης, ενώ αγωγός αποχέτευσης δεν έχει βρεθεί. Είναι αδύνατο να προσδιοριστεί αν υπήρχε κιβώριο σε αυτή τη φάση ή αν υπήρχε κάποιο σχήμα κάλυψης πάνω από την κολυμβήθρα.²⁵ Υποθέτουμε ότι το βαπτιστήριο ήταν θολοσκεπές. Επιτοίχιος γραπτός διάκοσμος των τοίχων δεν διαφέρει καθόλου από αυτόν της σύγχρονης με αυτό φάσης της εκκλησίας. Και εδώ τα κύρια θέματα είναι τα γεωμετρικά και φυτικά μοτίβα, οι κάρθοροι και τα πτηνά (πίν. 8-9).²⁶

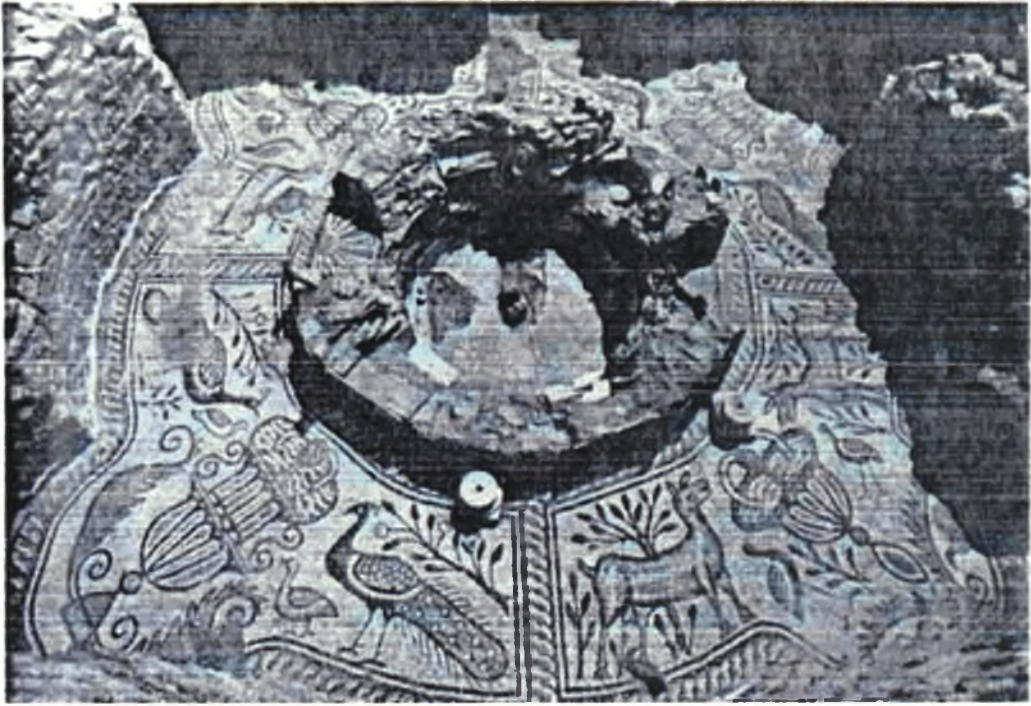
Πιν. 9. Επισκοπική Βασιλική. Το ψηφιδωτό και το φωτιστήριο του βαπτιστηρίου

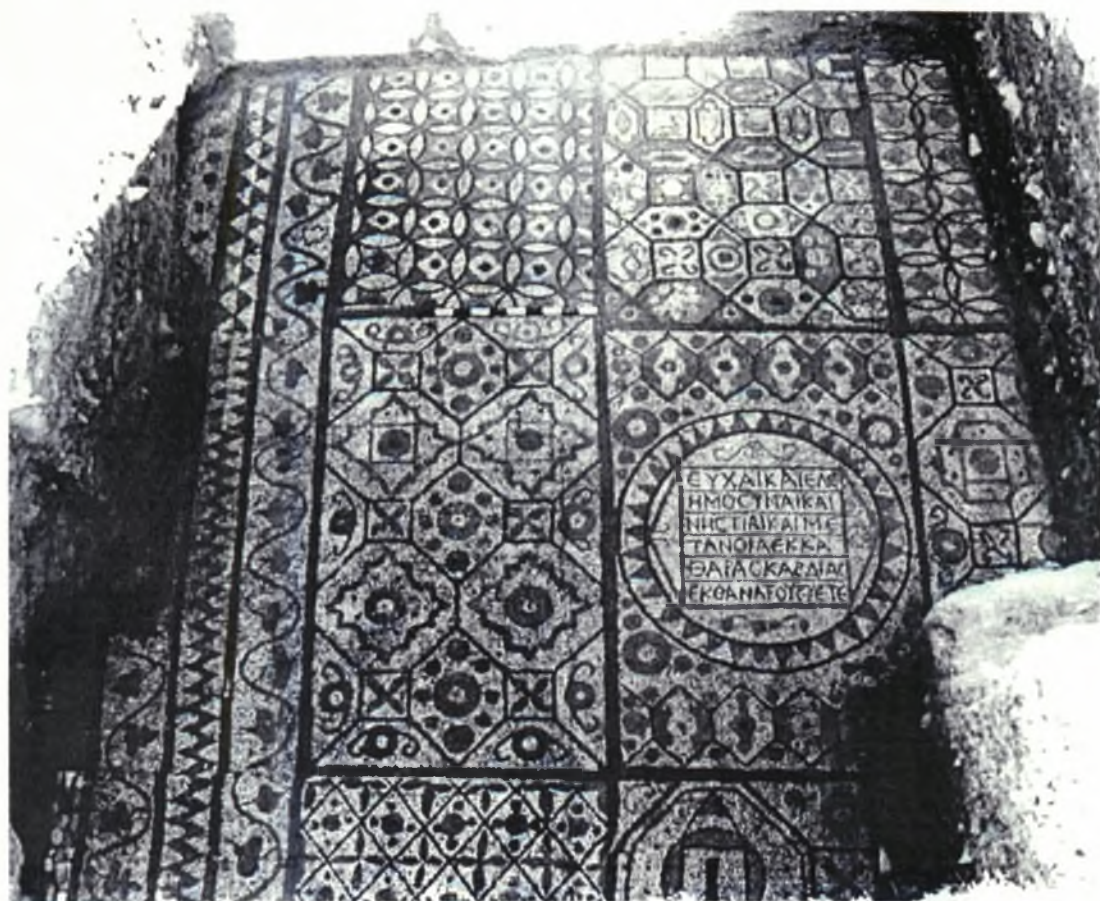
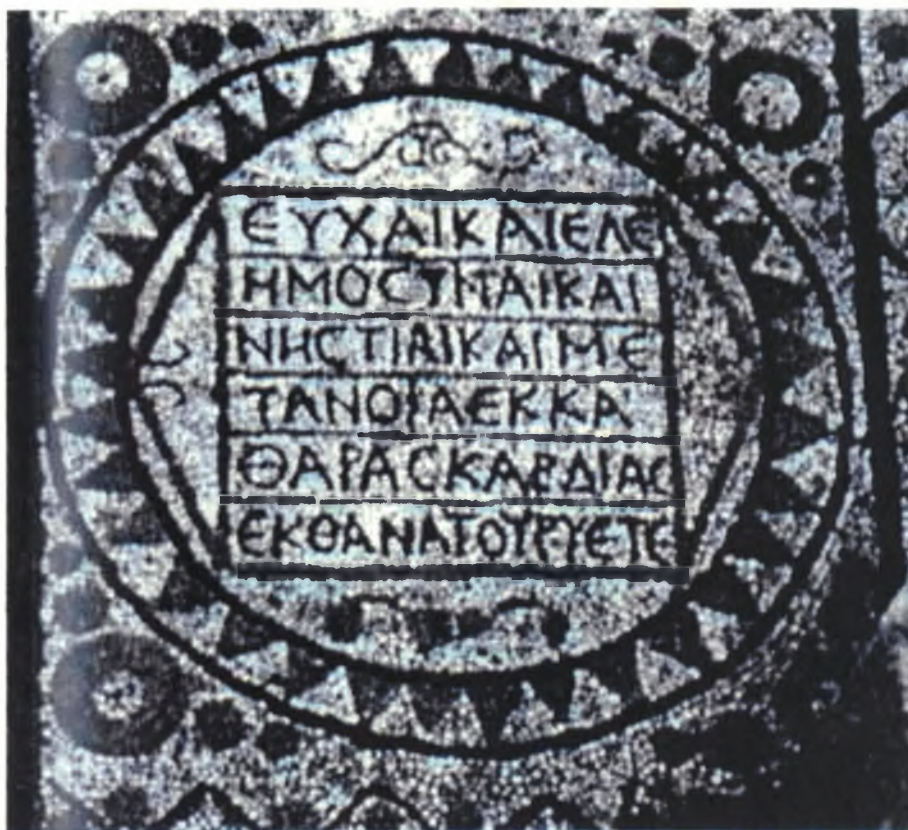
Πιν. 10. Ψηφιδωτό δάπεδο της α' φάσης της Επισκοπικής Βασιλικής.

Πιν. 11. Ψηφιδωτό δάπεδο της α' φάσης της Επισκοπικής Βασιλικής. Λεπτομέρεια.

φιλοσοφικό τρόπο με αυτή του παραδείσου: *Εὐχαί καί ἔλε|ημοσύνη καί | νηστίαί καί με|τάνοια ἐκ καθαράς | καρδίας | ἐκ θανάτου ρύετε* (πίν. 10-11).

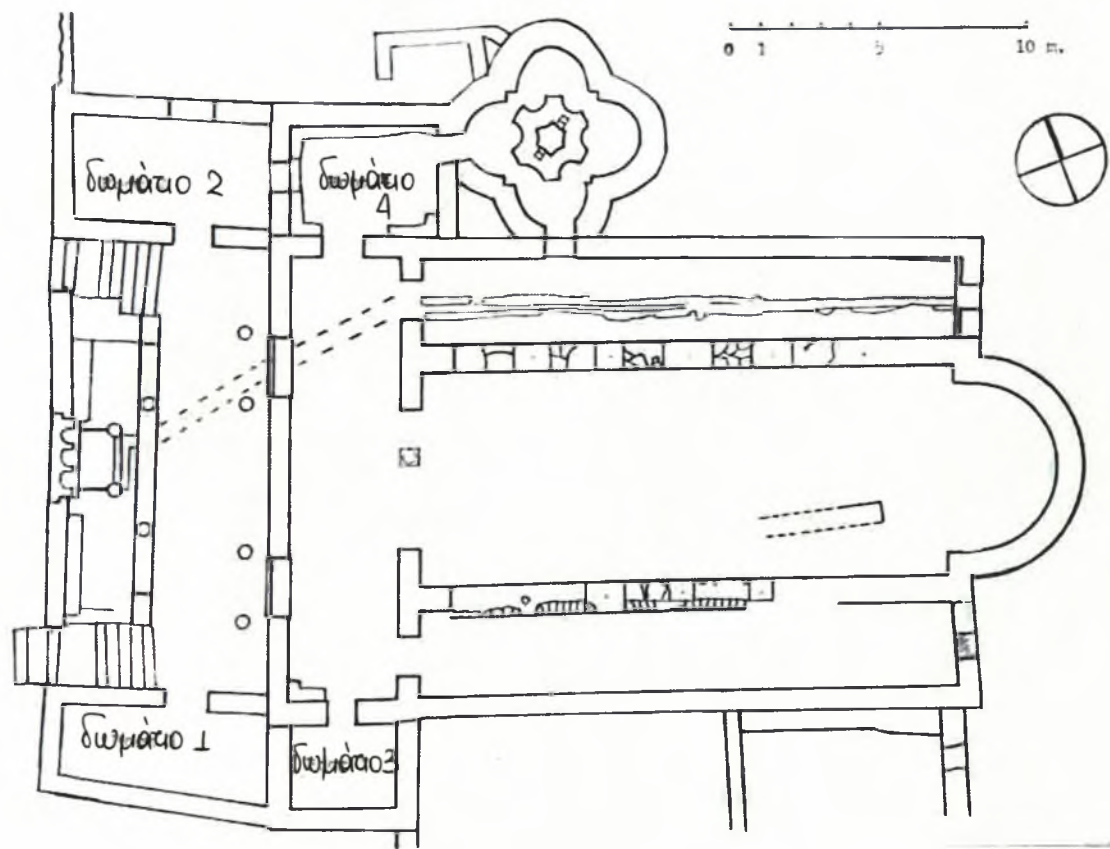
Πιν. 13. Βόρεια Βασιλική. Κάτοψη.

Ο ναός διήλθε τρεις κύριες οικοδομικές φάσεις (πίν.13). Στην α' φάση ο ναός ήταν μια τρίκλιτη βασιλική με αψίδα στα ανατολικά, νάρθηκα και πιθανόν αίθριο στα δυτικά. Οι τοίχοι είναι κτισμένοι με αργολιθοδομή. Η αψίδα είχε σχήμα υπερυψωμένου τόξου.⁷³ Ο τοίχος της αψίδας σώζεται μόνο στο επίπεδο του δαπέδου και η περιοχή του πρεσβυτερίου έχει ανασκαφεί μέχρι κάτω από το επίπεδο του δαπέδου. Τίποτα δεν είναι γνωστό για την έκταση και τη διάταξη του πρεσβυτερίου. Τα κλίτη χωρίζονταν με κιονοστοιχίες, καθεμιά από τις οποίες διέθετε πέντε κίονες, που έβαιναν σε ευθύγραμμους στυλοβάτες. Οι κίονες συνδέονταν μεταξύ τους με πλίνθινα τόξα⁷⁴. Τα μετακίονια διαστήματα υπολογίζονται σε περίπου 2,73μ. Στην άνω επιφάνεια των στυλοβατών ήταν κτισμένες λευκές μαρμάρινες λιθόπλινθοι – εδώλια, οι οποίες είχαν

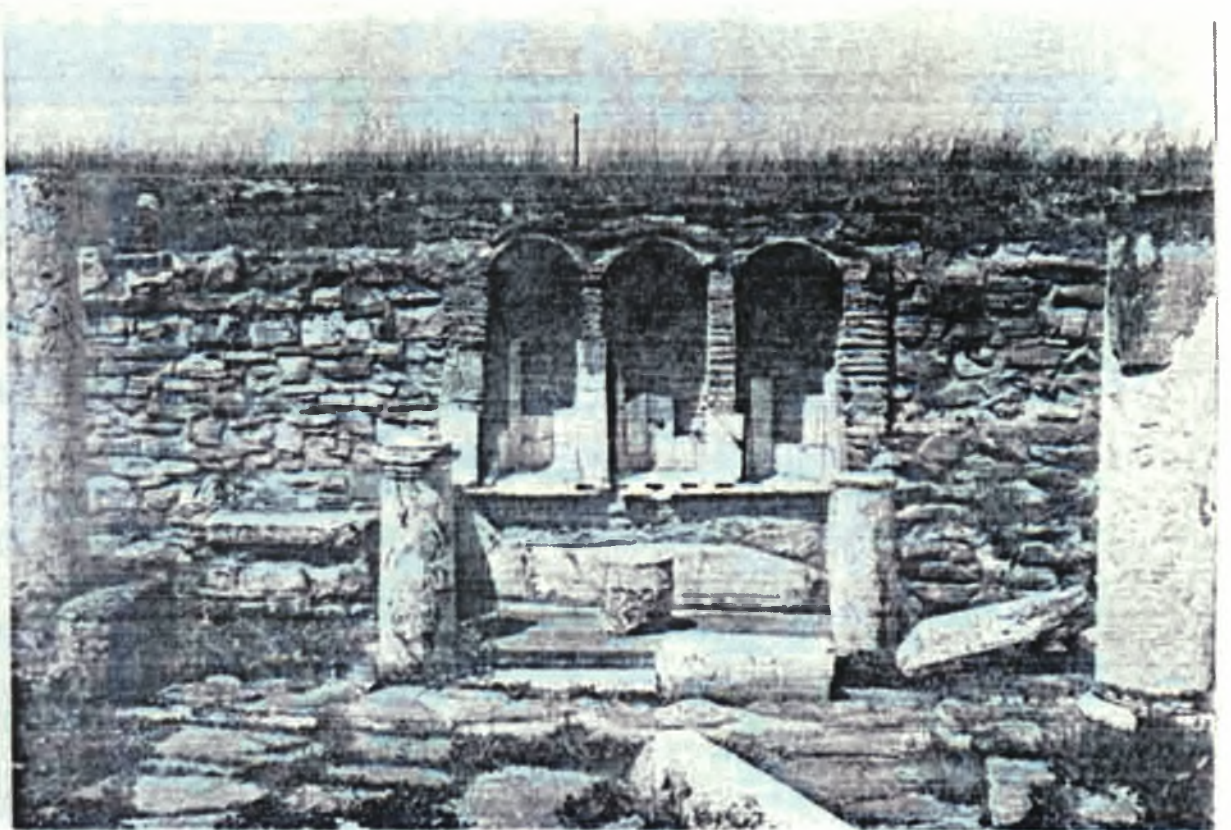
Πιν. 14. *Βόρεια Βασιλική. Αποψη των κογχών και της δεξαμενής του αιθρίου από τα ανατολικά.*

αγωγό νερού είναι ορατό στο πίσω τμήμα της κεντρικής κόγχης. Κάτω και μπροστά από τις κόγχες κτίστηκε δεξαμενή, διαστάσεων περίπου 2,40 * 1,20μ.(πίν. 14). Στα ανατολικά των κογχών διαμορφώνεται κιονοστήρικτη φιάλη, ενώ εκατέρωθεν των κογχών υπάρχουν κτιστά θρανία.⁸⁴ Η β' αυτή φάση της βασιλικής χρονολογείται στο τρίτο τέταρτο του 5^{ου} αιώνα.⁸⁵

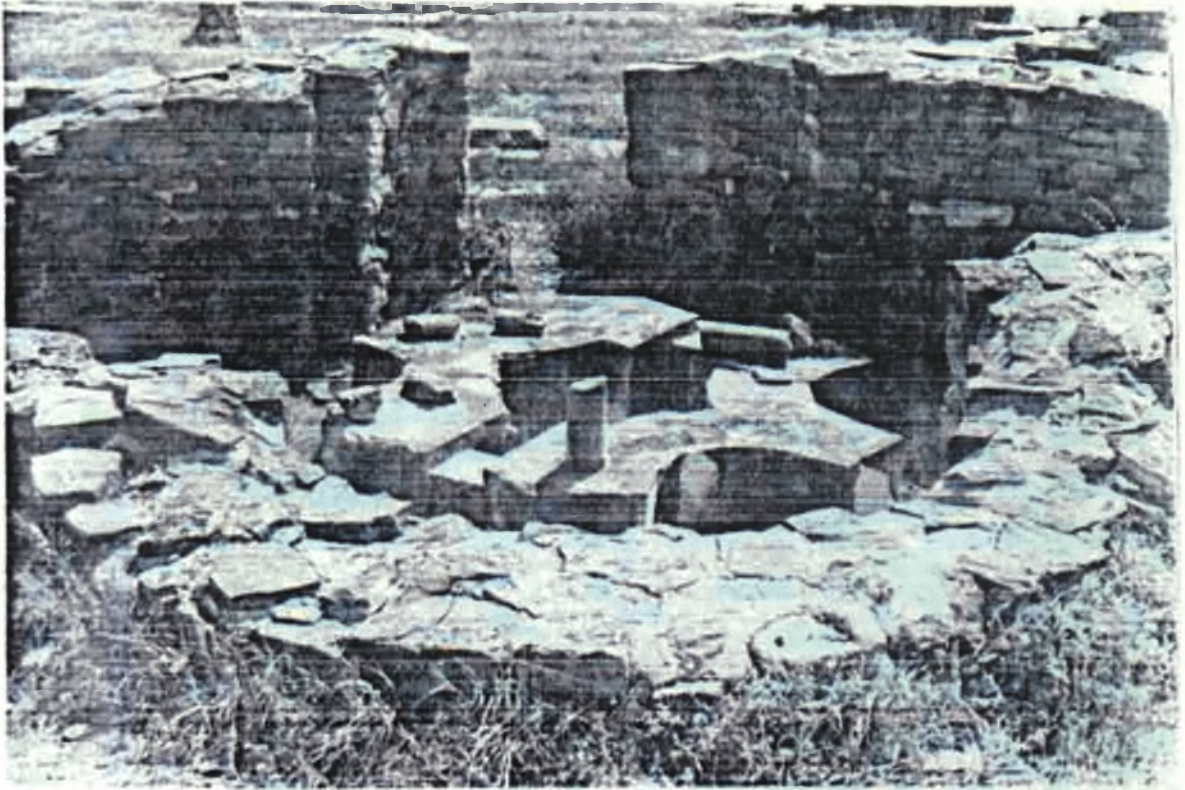
Πιν. 15. Βόρεια Βασιλική. Το βαπτιστήριο από τα βόρεια.

Στη φάση αυτή προστίθεται και το βαπτιστήριο (πίν. 15), το οποίο τοποθετείται στη βόρεια πλευρά της βασιλικής. Είναι τετράκογχο, με εισόδους στη δυτική και νότια κόγχη, εκ των οποίων η πρώτη οδηγούσε στο δωμάτιο 4 και η δεύτερη στο βόρειο κλίτος. Οι τοίχοι του βαπτιστηρίου είναι 0,10 – 0,15μ. παχύτεροι από τους τοίχους της βασιλικής και δε συνδέονται οργανικά με αυτούς. Το δάπεδο του φωτιστηρίου ήταν στρωμένο με μαρμάρινες και πήλινες πλάκες. Στο κέντρο υπάρχει μια σταυρόσχημη, πολύλοβη κολυμβήθρα με εξαγωνικό πυθμένα και δύο κλίμακες καθόδου. Σύμφωνα με την κατάσταση που αποκαλύφθηκε η κολυμβήθρα, φαίνεται ότι έξι κίονες από πορφυρόλιθο, χωρίς ιδιαίτερες βάσεις, πιθανόν στήριζαν κιβώριο.⁸⁸

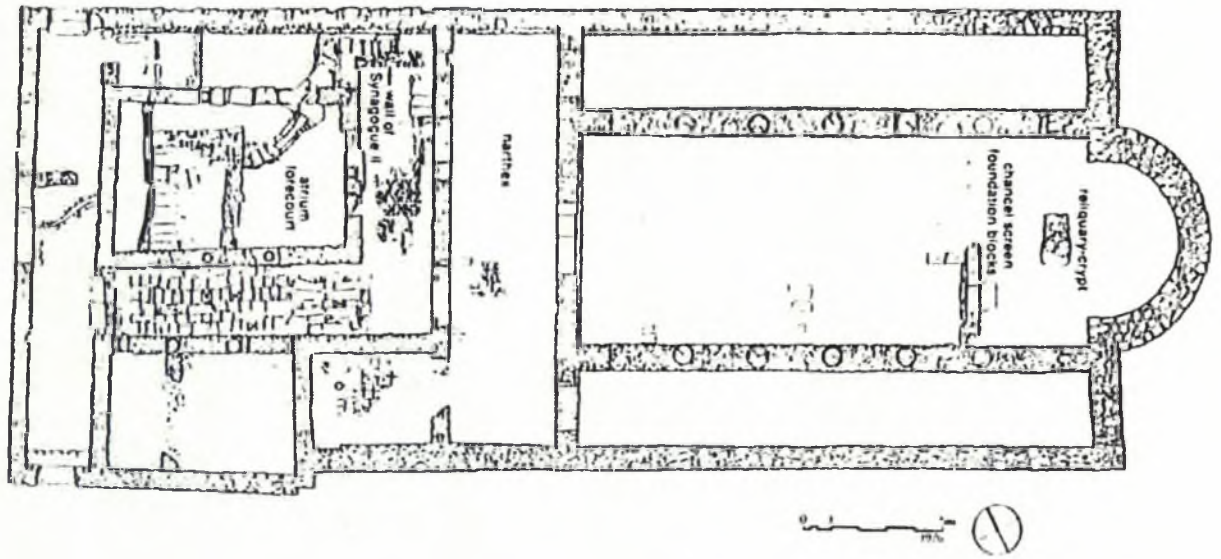
Πιν. 16. Κεντρική Βασιλική. Κάτοψη.

Στην Κεντρική Βασιλική μπορούν να διακριθούν τρεις οικοδομικές φάσεις (πίν. 16). Στην α' φάση ο ναός ήταν μια τρίκλιτη βασιλική με αψίδα στα ανατολικά, νάρθηκα στα δυτικά και πρόσκτισμα έξω από τη νοτιοδυτική γωνία του νάρθηκα. Ένας περίβολος στα δυτικά περιέκλειε μιαν αυλή. Οι τοίχοι της βασιλικής είναι χτισμένοι με αργολιθοδομή. Ο ανατολικός τοίχος της εκκλησίας και το ανατολικό τμήμα του βόρειου μακρού τοίχου περιλαμβάνουν ζώνη από τέσσερις στρώσεις πλίνθων. Ο

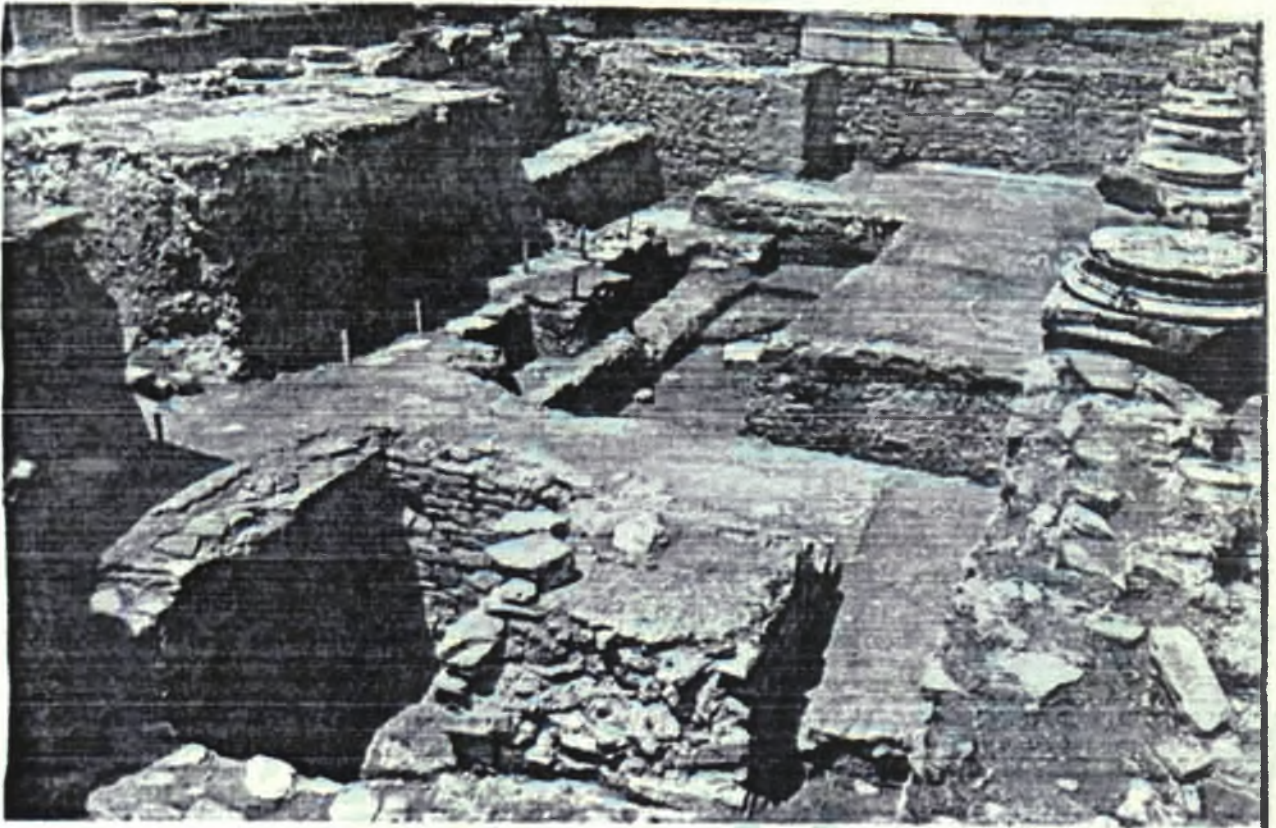
Πιν. 17. Κεντρική Βασιλική. Το σταυρόσχημο όργανο του εγκαινίου κάτω από την Αγία Τράπεζα.

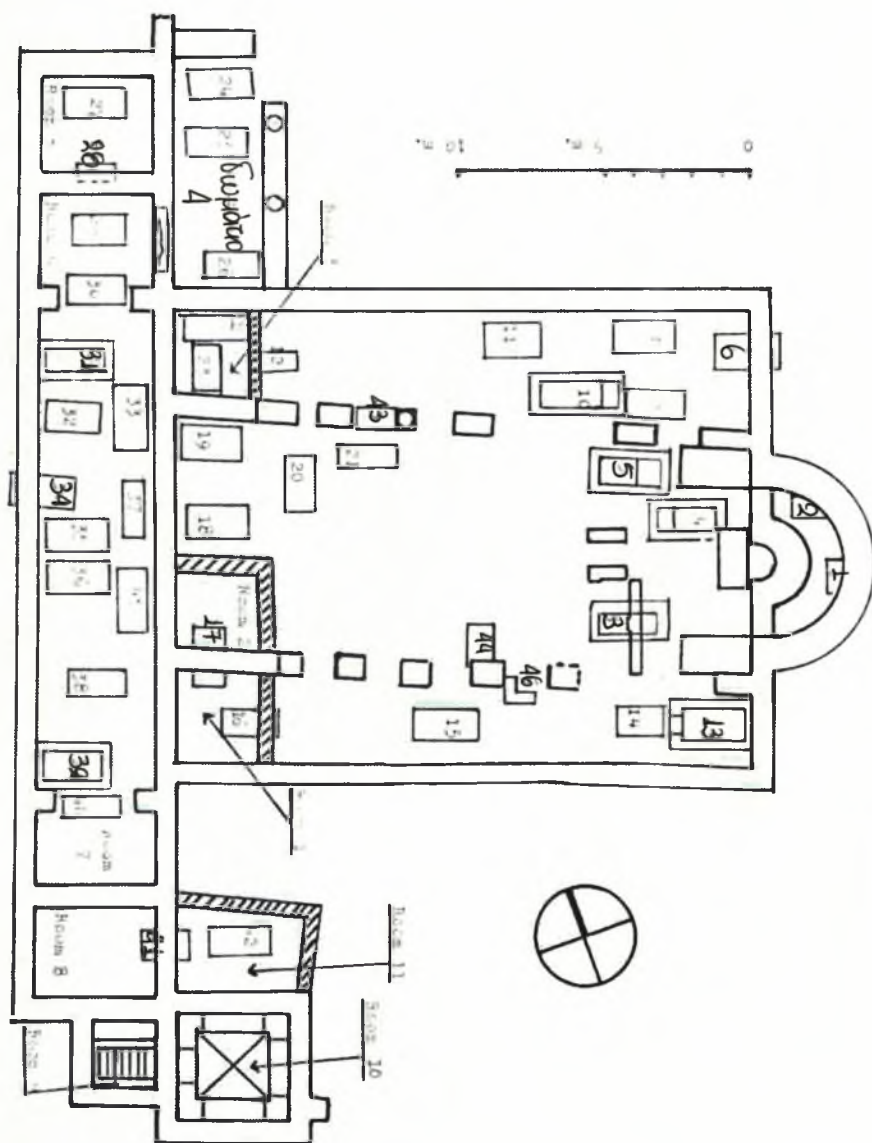
Πιν. 18. Κοιμητηριακή Βασιλική. Κάτοψη.

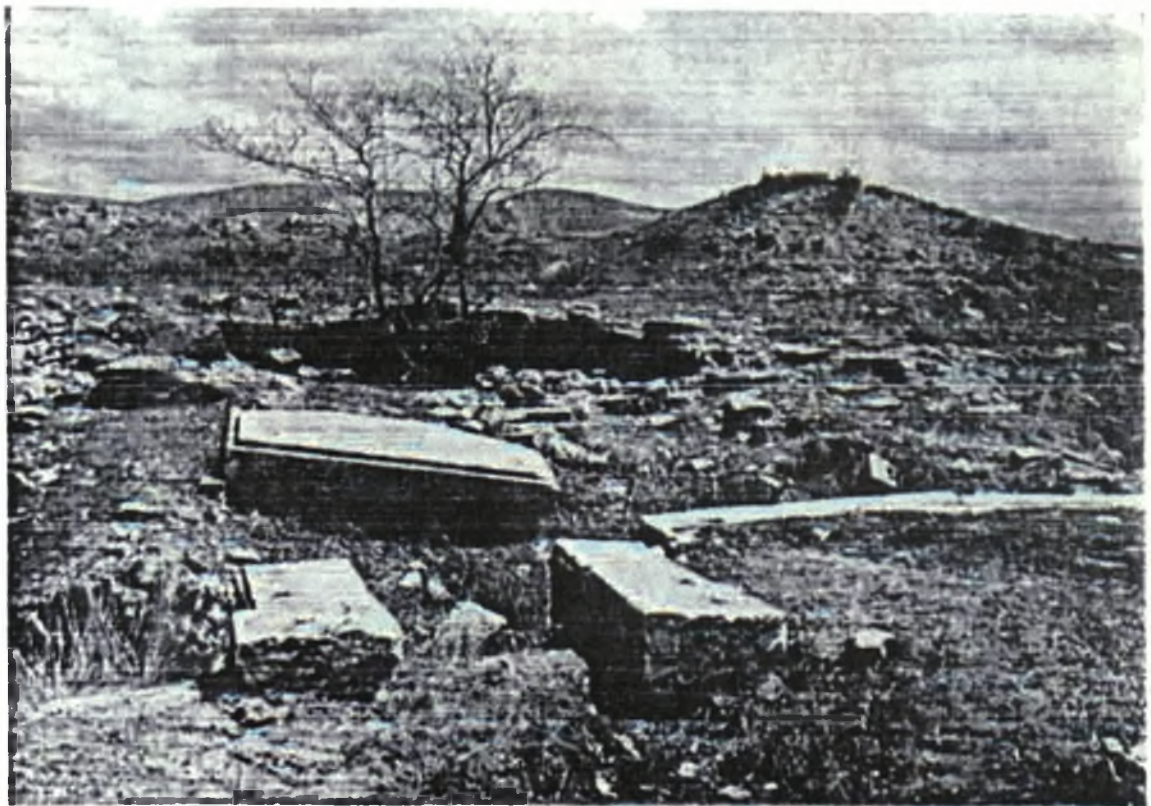
Πιν. 19. Κοιμητηριακή Βασιλική. Το πρεσβυτέριο και η αψίδα από τα δυτικά.

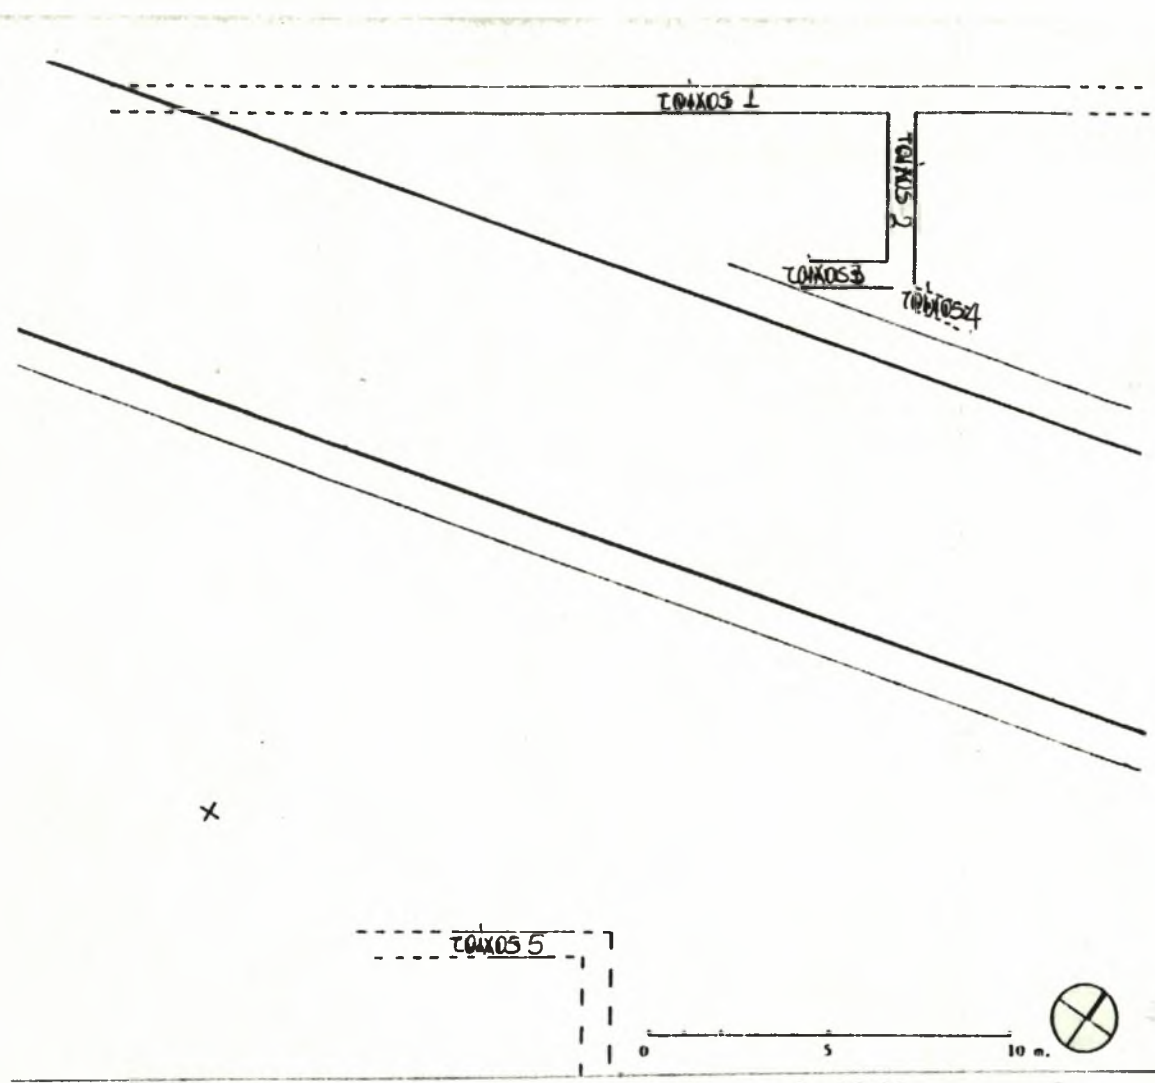
Πιν. 20. Βασιλική εκείθεν του ποταμού Εριγώνος. Κάτοψη.

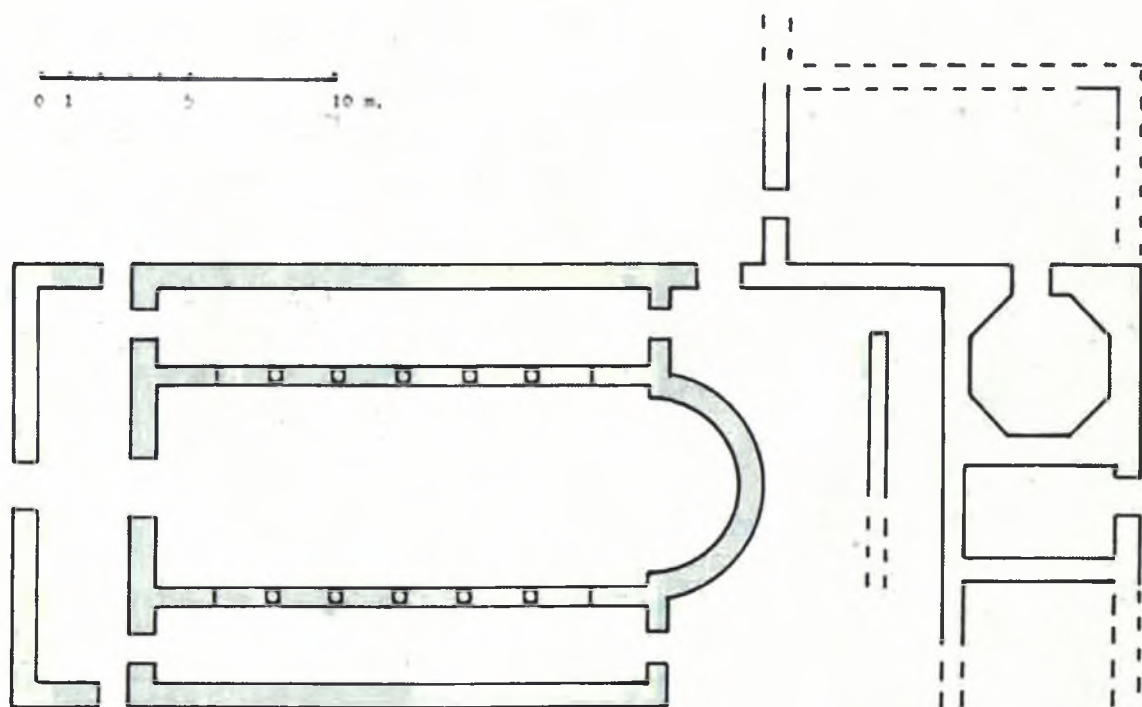
Πιν. 21. Βασιλική στη θέση Παλικούρα. Κάτοψη.

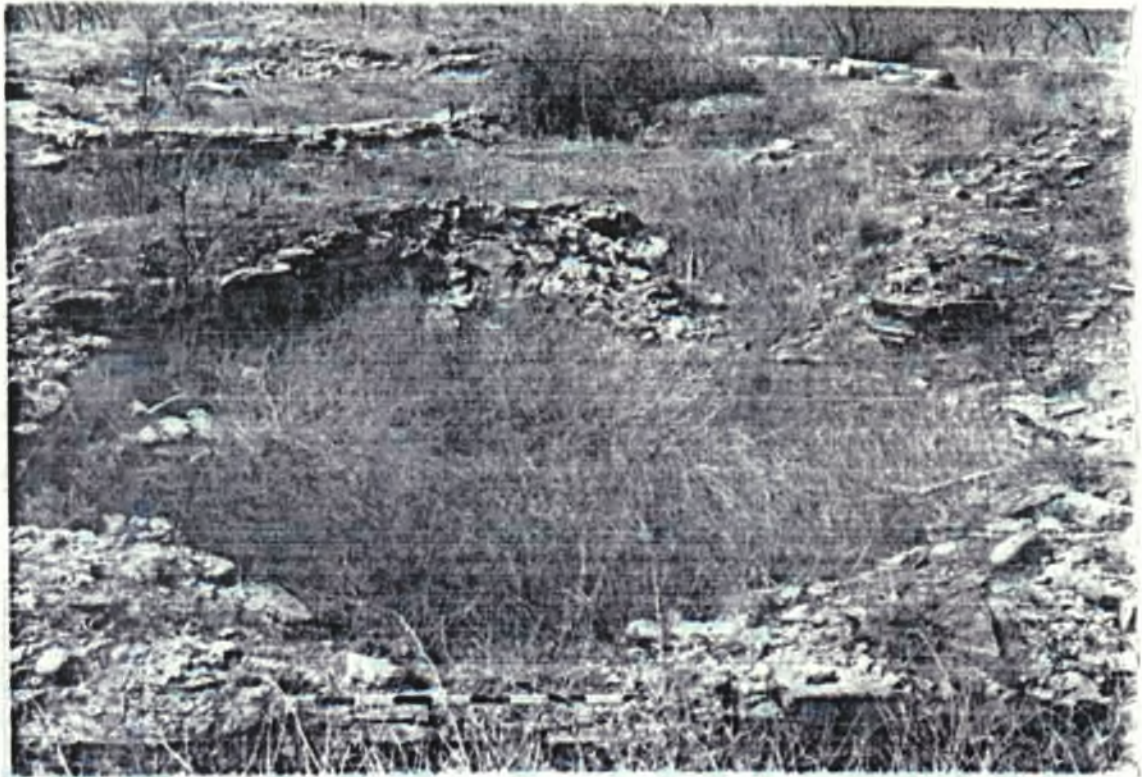
Πιν. 22. Βασιλική στη θέση Παλικούρα. Το οκτάγωνο από τα ανατολικά με τη βασιλική στο βάθος.

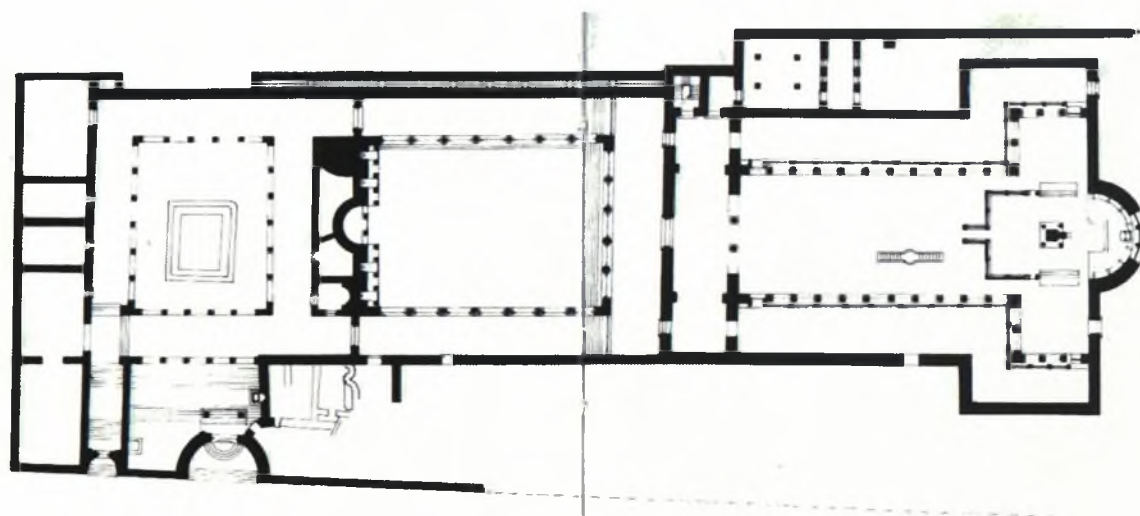
Πιν. 23. Βασιλική Α' Φιλίππων. Κάτοψη.

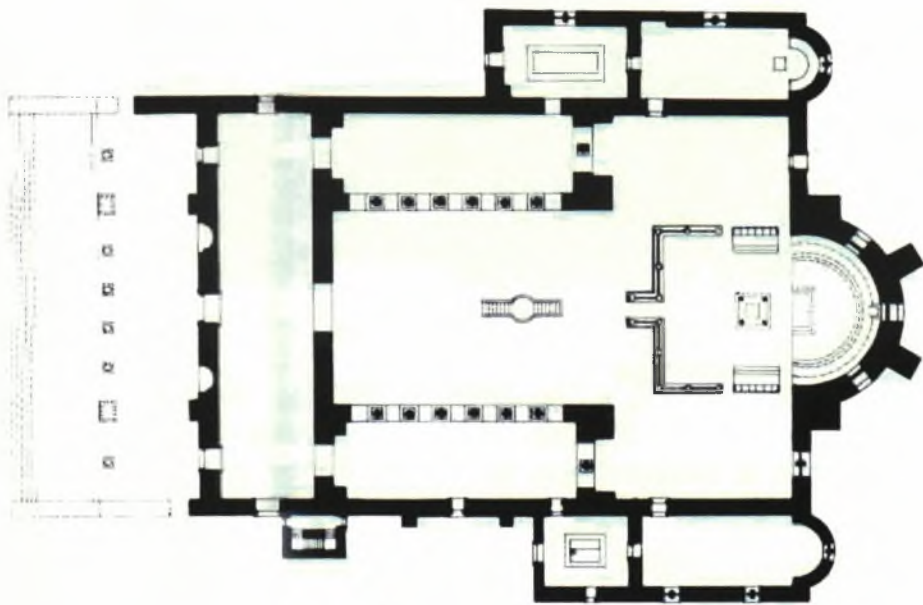
Πιν. 24. Βασιλική Β' Φιλίππων. Κάτοψη.

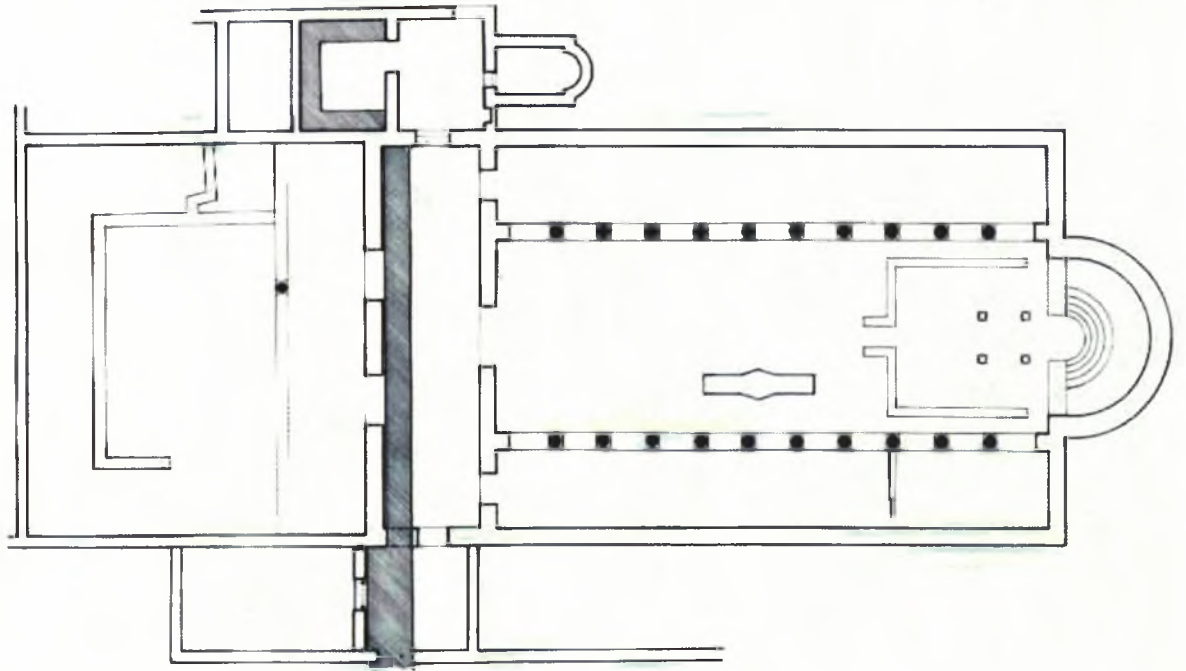
Πιν. 25. Βασιλική Α' Αμφίπολης. Κάτοψη.

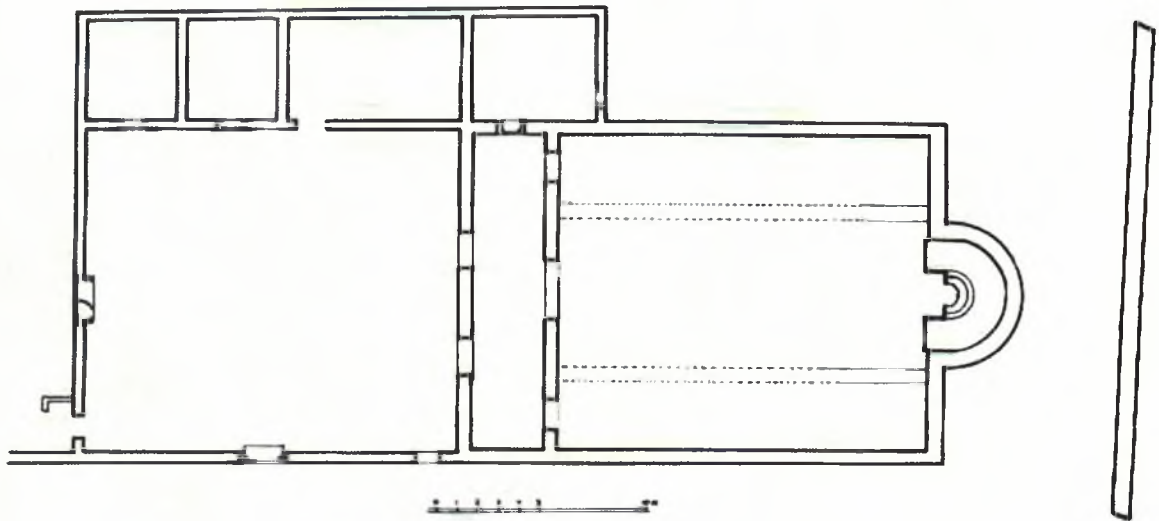
Πιν. 26. Βασιλική Β' Αμφίπολης. Κάτοψη.
