ΠΑΝΕΠΙΣΤΗΜΙΟ ΘΕΣΣΑΛΙΑΣ

ΠΤΥΧΙΑΚΗ ΕΡΓΑΣΙΑ

**ΘΕΜΑ : « ΟΙ ΠΑΛΑΙΟΧΡΙΣΤΙΑΝΙΚΟΙ ΝΑΟΙ ΤΩΝ ΣΤΟΒΩΝ ΤΗΣ
ΜΑΚΕΔΟΝΙΑΣ ΔΕΥΤΕΡΑΣ »**

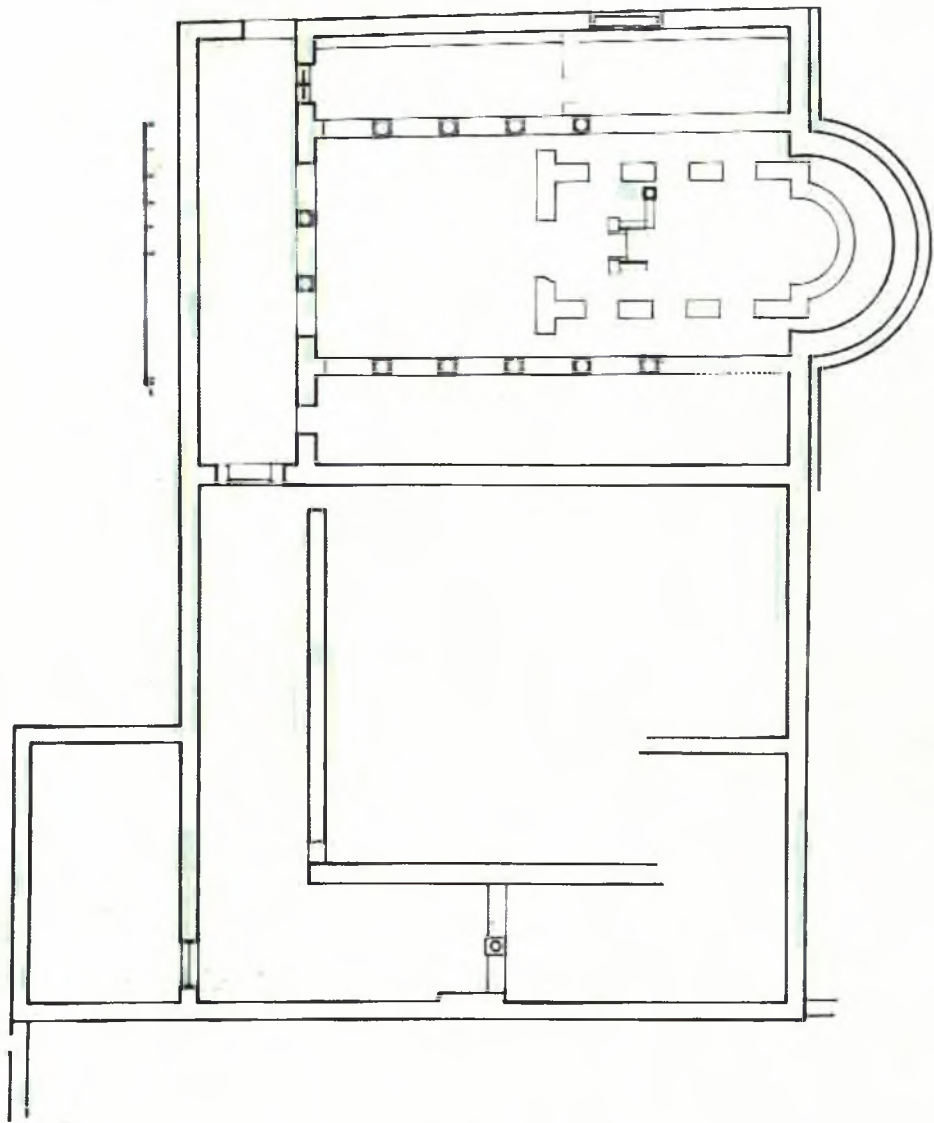
Πιν. 27. Βασιλική Γ' Αμφίπολης. Κάτοψη.

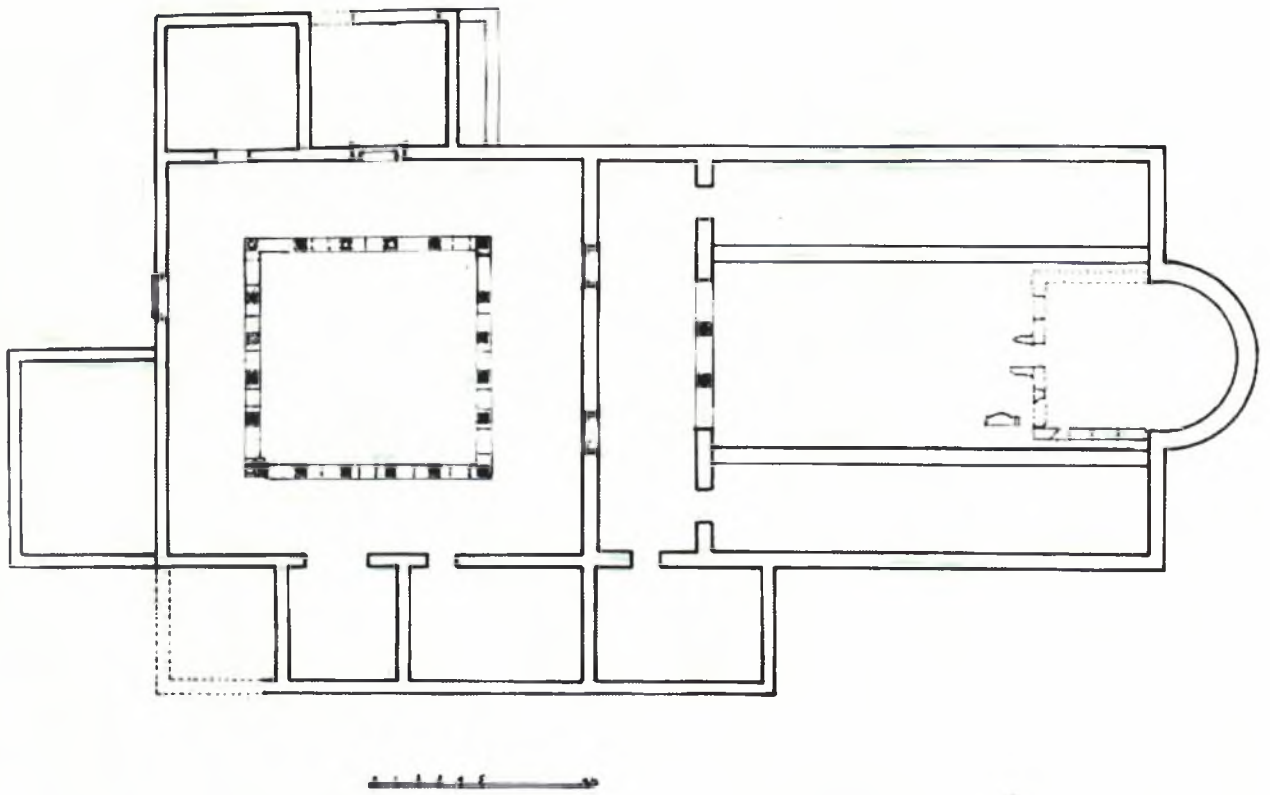
Πιν. 28. Βασιλική Δ' Αμφίπολις. Κάτοψη.

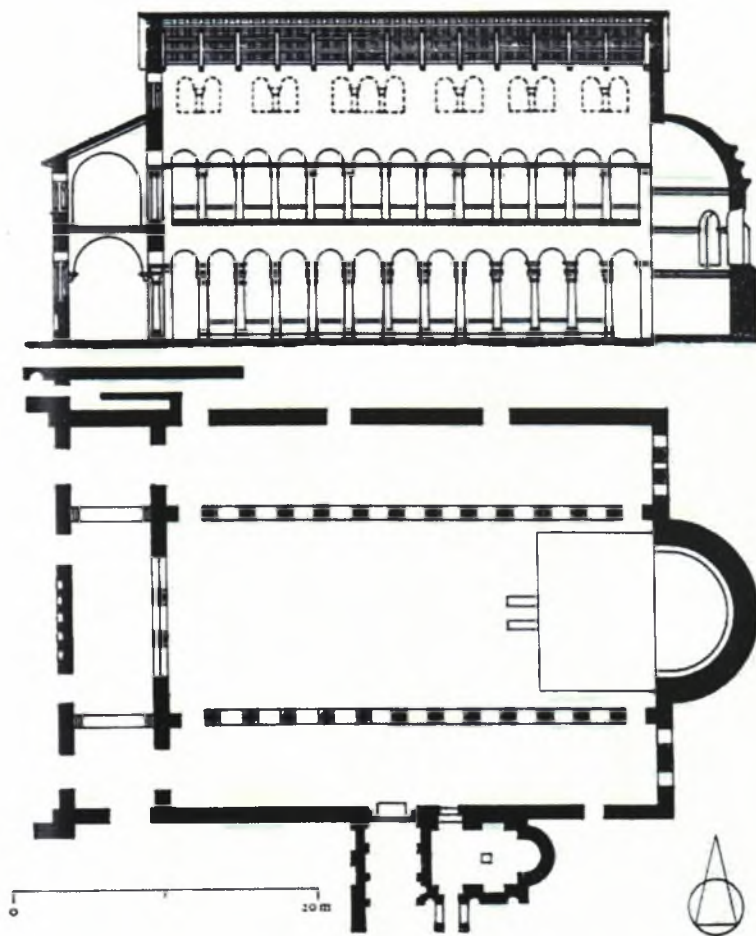
Πιν. 29. Βασιλική Αχειροποιήτου, Θεσσαλονίκη. Κάτοψη.

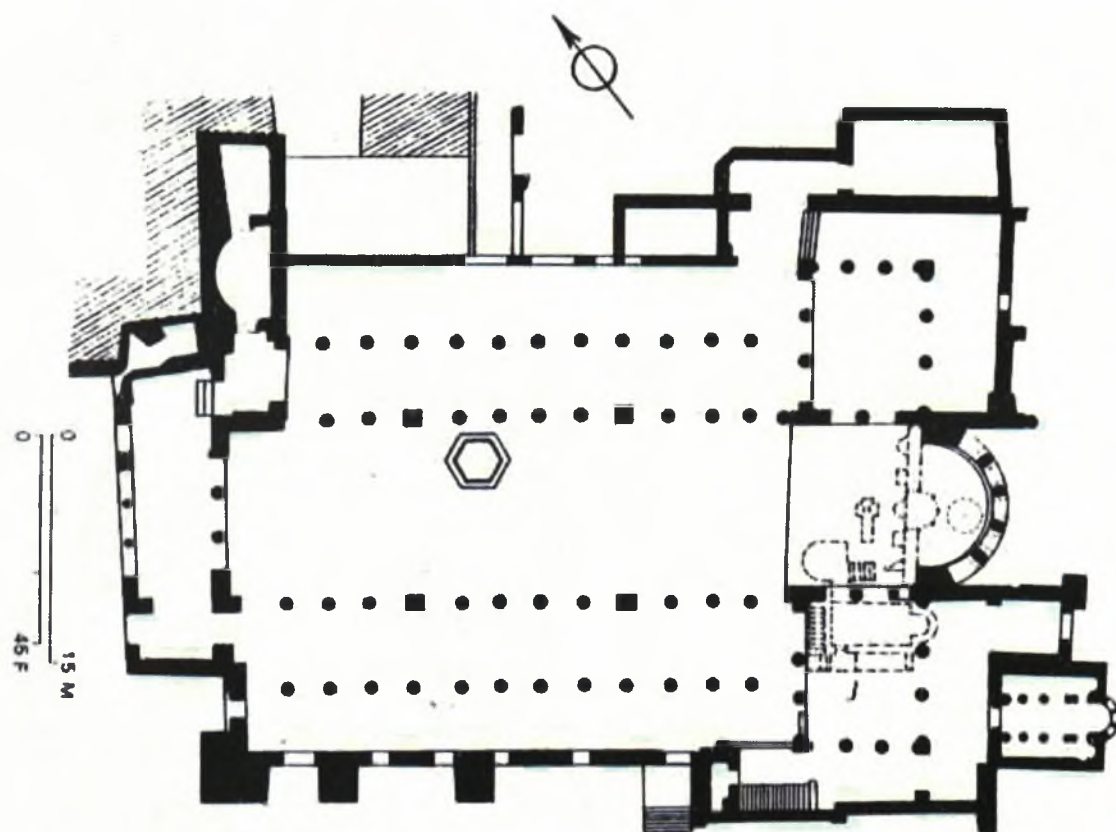
Πιν. 30. Βασιλική Αγίου Δημητρίου, Θεσσαλονίκη. Κάτοψη.

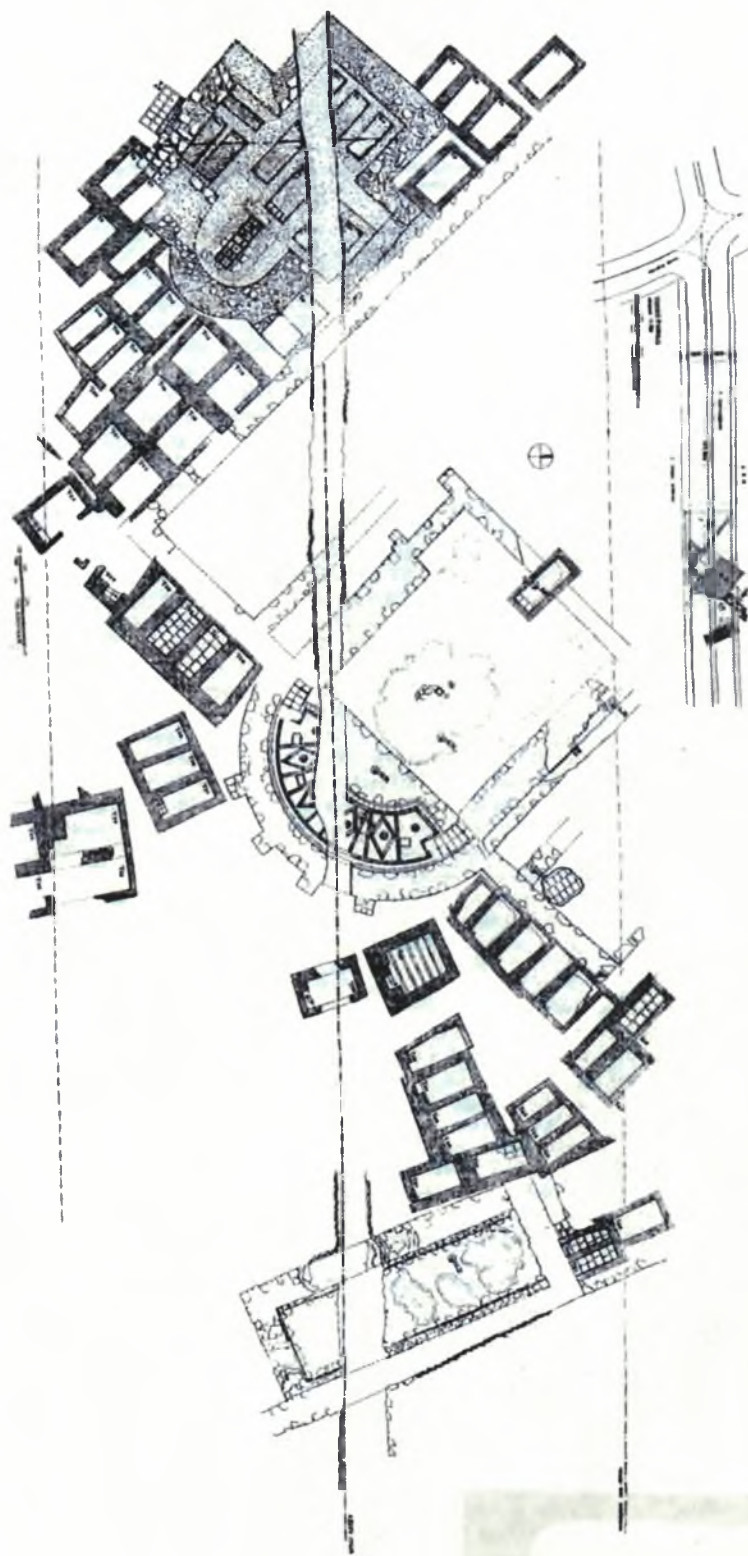
Πιν. 31. Γενική Κάτοψη της ανασκαφής της οδού Γ' Σεπτεμβρίου. Στο κέντρο η βασιλική με τους τάφους και την κινστέρνα (αριστερά) και δεξιά το σταυρικό μαρτύριο.

31. Γενική κάτοψη της ανασκαφής της οδού Γ΄ Σεπτεμβρίου. Στο κέντρο η βασιλική με τους τάφους και την κινστέρνα (αριστερά) και δεξιά το σταυρικό μαρτύριο (από Μαρκή – Αγγέλου 1981, πίν. Γ΄)
