ΑΝΑΣΚΑΦΗ ΟΙΚΟΠΕΔΟΥ ΒΑΡΒΙΤΣΙΩΤΗ ΕΝ ΣΠΑΡΤΗ.

Τὸν Νοέμβριον τοῦ 1963 διεξήχθη ἡ ὑπὸ τοῦ Ὑπουργείου διαταχθεῖσα δοκιμαστικὴ ἀνασκαφὴ εἰς τὸ οἰκόπεδον ἰδιοκτησίας Βαρβιτσιώτη, κείμενον παρὰ τὴν ἔξοδον τῆς Σπάρτης καὶ παρὰ τὴν Ἐθνικὴν ὁδὸν Σπάρτης-Τριπόλεως. Ἀπεκαλύφθη εἰς βάθος 1 μ. περίπου τὸ μεγαλύτερον τμήμα ἐνὸς οἰκοδομήματος ἔχοντος τὸ σχῆμα μιᾶς κοσμικῆς Ρωμαϊκῆς Βασιλικῆς. Εἶναι σχήματος ὀρθογωνίου, ὀχι δμως ἐπιμήκους, ἀλλὰ μᾶλλον ὁ κύριος ἄξων αὐτοῦ φέρεται κατὰ πλάτος, ὅπερ

#### ΔΟΚΙΜΑΣΤΙΚΗ ΑΝΑΣΚΑΦΗ

ΟΙΚΟΠΕΔΟΥ Ο. ΠΑΡΑΣΚΕΥΟΠΟΥΛΟΥ ΕΝ ΣΠΑΡΤΗ

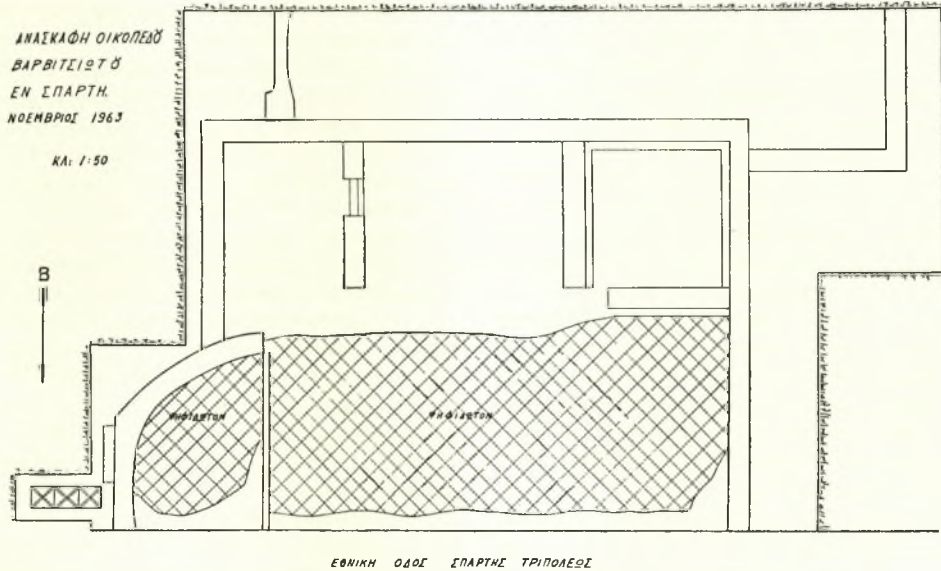
Σχ έ δ. 1.

είναι μεγαλύτερον κατά τι του μήκους (Σχ έ δ. 1). Ἀποτελεῖται ἐκ προθαλάμου καὶ μιᾶς κυρίας αἰθούσης, ἥτις πρὸς Α. καταλήγει εἰς ἡμικυκλικὴν προβάλλουσαν κόγχην. Ἡ κυρίως αἰθουσα θὰ ἐχωρίζετο προφανῶς εἰς τρία κλίτη διὰ ξυλίνων διαφραγμάτων ἢ διὰ δύο σειρῶν ξυλίνων κιόνων. Τὸ κεντρικὸν κλίτος ὀρίζεται πάντως καὶ διὰ ψηφιδωτοῦ δαπέδου, ὅπερ ἐκτείνεται μέχρι τῆς κόγχης, τῆς ὁποίας τὸ δάπεδον διακρίνεται ἐκ τοῦ δαπέδου τοῦ κεντρικοῦ κλίτους διὰ μιᾶς διαχω-

ριστικῆς βαθμίδος ὕψους 0,20 μ. Ἴσως οἱ δύο χώροι, κεντρικοῦ κλίτους καὶ κόγχης, διεχωρίζοντο μέχρι τοῦ προθαλάμου δι' ἑνὸς ξυλίνου διαφράγματος. Τὸ κεντρικὸν κλίτος ἔχει μήκος ἀπὸ τῆς κόγχης μέχρι τοῦ προθαλάμου 17 μ. καὶ σφίζεται εἰς πλάτος 6 μ. Τὸ ὑπόλοιπον τμήμα αὐτοῦ καθὼς καὶ τὸ Β. κλίτος κατεστράφη κατὰ τὴν διάνοιξιν τῆς Ἐθνικῆς ὁδοῦ Σπάρτης-Τριπόλεως.

Τὸ Ν. κλίτος τοῦ οἰκοδομήματος ἀνευρέθη ἀκέραιον. Ἐχει πλ. 6 μ. καὶ χωρίζεται ὑπὸ δύο τοίχων διευθύνσεως Β.-Ν. εἰς τρία δωμάτια (Σχ έ δ. 1). Εἰς τὸ μέσον περίπου τοῦ τοίχου τοῦ διαχωρίζοντος τὰ δύο πρῶτα ἐξ ἀνατολῶν δωμάτια, εὐρέθη ἄνοιγμα θύρας, τῆς ὁποίας σφίζεται τὸ μαρμάρινον κατώφλιον διαστ. 1.50×0,30 μ. Τὸ τρίτον Δ. δωμάτιον εἶναι τετράγωνον, διαστ. 4×4 μ., χωρίζεται δὲ ἀπὸ τὸ κεντρικὸν κλίτος οὐχὶ διὰ ξυλίνου διαφράγματος, ὡς τὰ ἕτερα δύο δωμάτια, ἀλλὰ διὰ τοίχου, ὅστις ἀπεκαλύφθη εἰς ὕψος 0,10 μ. Οἱ τρεῖς ἐκ τῶν τοίχων τοῦ παρόντος δωματίου, ἦτοι ὁ Α., ὁ Ν. καὶ ὁ Δ. φέρουν ἐσωτερικῶς καὶ εἰς ὕψος 0,10 μ. ἀπὸ τοῦ δαπέδου θρανίον πλ. 0,20 μ., ἴσως διὰ τὴν τοποθέτησιν σκευῶν ἢ εἰδωλίων.

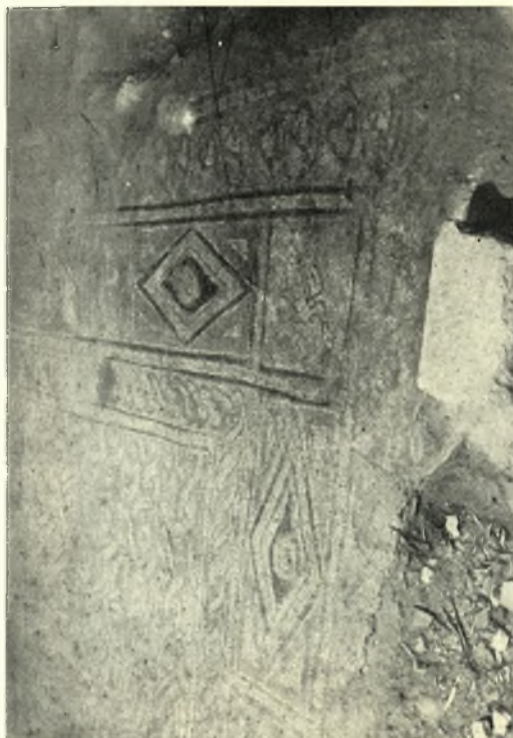
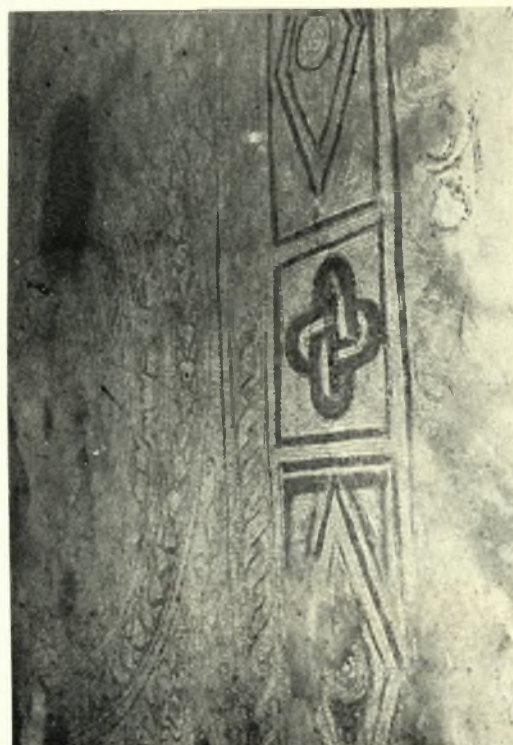
Ἀμφότερα τὰ ψηφιδωτά, κόγχης καὶ κεντρικοῦ κλίτους, εἶναι σχετικῶς ἀμελοῦς κατασκευῆς με μεγάλας ψηφίδας ἀραιῶς τοποθετημένας, χρώματος λευκοῦ, ἐρυθροῦ καὶ κυανοῦ. Ἀμφότερα εἶναι καθαρῶς διακοσμητικοῦ χαρακτῆρος. Τὸ ψηφιδωτὸν τοῦ κεντρικοῦ κλίτους σφίζεται ἄρκετὰ καλῶς καὶ φέρει τὴν ἐξῆς παράστασιν: ὑπάρχει πρῶτον ἓν ἐξωτερικὸν πλαίσιον λευκὸν με σειρᾶν φύλλων κισσοῦ. Ἀκολουθεῖ ἄλλη εὐρύτερα ταινία, ἥτις φέρει τετράγωνα ἢ ὀρθογώνια διαμερίσματα ἐναλλάξ πληρούμενα διὰ ῥόμβων, συμπλεκόμεναν κύκλων καὶ πτηνῶν (Πί ν. 144α-β). Ἀκολουθεῖ στενὴ ταινία φέρουσα πλοχμόν, πε-

Σπάρτη. Άνασκαφή οικοπέδου Βερβιτσιώτη: α - β. Τμήματα του ψηφιδωτού δαπέδου του κεντρικού κλίτους, γ. Ρωμαϊκός, κεραμοσκεπής τάφος Α. της άψιδος του κοσμικού κτίσματος

ρικλείουσα τὸ κεντρικὸν τμήμα τῆς παραστάσεως, ὅπερ φέρει πλοχμοειδῆ κοσμήματα. Εἰς τὸ κέντρον ἀκριβῶς ὑπάρχει μέγας κύκλος, ὅστις σχηματίζεται ἐξ ἄλληλαλλήλων κυκλικῶν ταινιῶν (Πί ν. 144β). Ὁ ἐναπομένον μικρὸς κυκλικὸς χώρος εἰς τὸ κέντρον φέρει ἓν πτηνόν, πιθανῶτα πελεκάνον. Πτηνά ἐπίσης παρίστανται καὶ εἰς τὰς γωνίας τὰς σχηματιζομένας ὑπὸ τοῦ κεντρικοῦ κύκλου καὶ τοῦ πλαισίου. Τὸ ψηφιδωτὸν τῆς κόγχης εἶναι πολὺ κατεστραμμένον. Ἡ κεν-

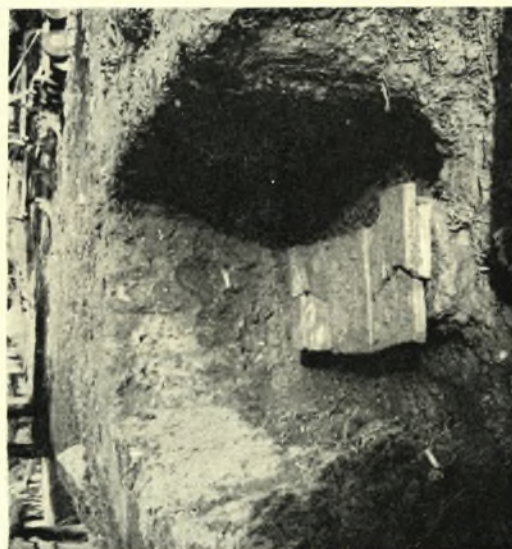
Ἐσωτερικῶς τῆς κόγχης, εἰς ἀπόστασιν 0,40 μ. καὶ ἀκριβῶς κατὰ τὸν ἄξονα αὐτῆς, εὐρέθη τάφος διευθύνσεως Δ.-Α., ἐκτισμένος διὰ πλίνθων καὶ κεραμοσκεπῆς, ρωμαϊκῶν χρόνων, διαστ. 2×0,57×0,35 μ. (Π ἰ ν. 144γ). Περιεῖχε τὰ ὀστᾶ νηπίου καὶ ἦτο ἀκτέριστος. Γεννᾶται τὸ ἐρώτημα ἐὰν ὁ παρὰν τάφος ἔχη σχέσιν μετὰ τοῦ οἰκοδομήματος λόγῳ τῆς θέσεως αὐτοῦ. Ἄλλος ἐπίσης τάφος, παρόμοιος τοῦ ἀνωτέρω, εὐρέθη παραπλευρῶς τῆς κόγχης κατεστραμμένος κατὰ τὸ ἡμισυ, ἔνεκα τῆς ἀνεγέρσεως ἐπ' αὐτοῦ τοῦ τοίχου τῆς κόγχης. Εἶναι πιθανὸν οἱ δύο οὗτοι τάφοι νὰ μὴ ἔχουν σχέσιν μετὰ τοῦ οἰκοδομήματος, ἀλλὰ νὰ ἀνήκουν εἰς μίαν συστάδα τάφων προγενεστέρων τούτου.
