ΜΕΣΑΙΩΝΙΚΑ ΜΑΚΕΔΟΝΙΑΣ

(Ιούλιος - Δεκέμβριος 1963)

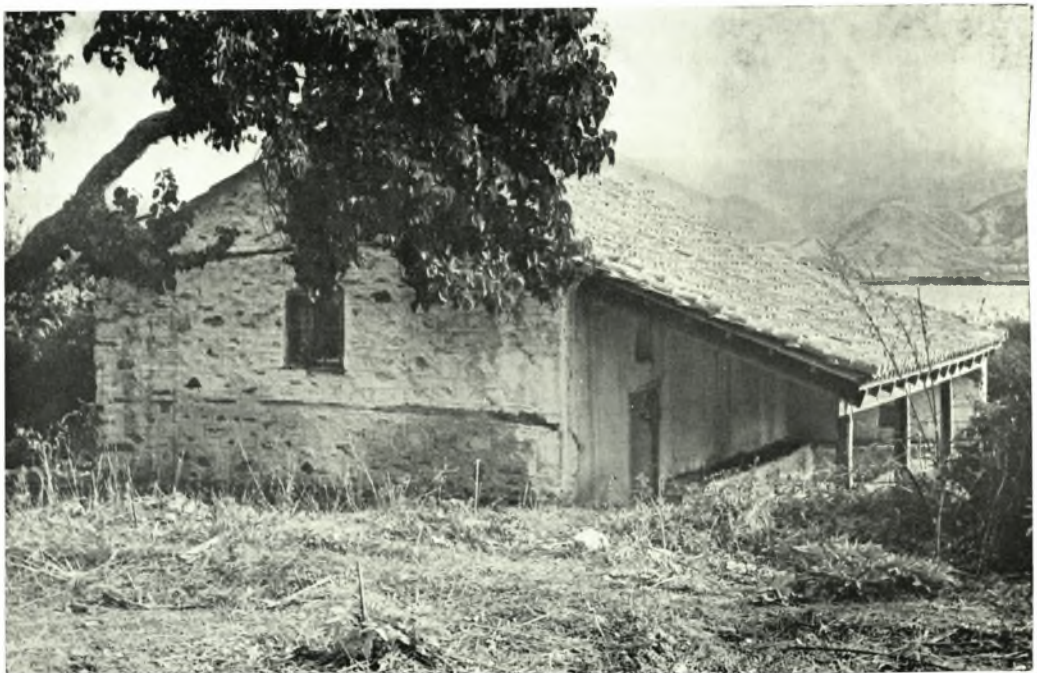
Ἐγένετο ἀποκατάστασις καὶ ἀνακεράμωσις τῆς στέγης καὶ τοῦ μνημείου τούτου (Πί ν. 446 β).

Ἡ στέγη αὐτοῦ εἶχεν ὑποστῆ σοβαρὰς φθοράς, μὲ ἀποτελεσμα νὰ εἰσέρχωνται τὰ ὄμβρια ὕδατα καὶ νὰ καταστρέφονται αἱ σφῶμενα τοιχογραφία. Δέον νὰ σημειωθῆ ὅτι ὁ ναὸς χρησιμοποιεῖται καὶ σήμερον, ὡς ὁ μόνος ὑπάρχων, ὑπὸ τῶν ὀλίγων κατοίκων τοῦ ἐγγύς κειμένου χωρίου Ἁγίου Ἀχιλλεῖου.

Πρέσπα: α. Ὁ ναὸς τῆς Παναγίας Πορφύρας μετὰ τὴν ἀποκατάστασιν τῆς στέγης, β. Ὁ ναὸς τοῦ Ἁγίου Γεωργίου μετὰ τὴν ἀποκατάστασιν τῆς στέγης
