## ΜΕΣΑΙΩΝΙΚΑ ΜΑΚΕΔΟΝΙΑΣ

( Ιούλιος - Δεκέμβριος 1963 )

## Α. ΘΕΣΣΑΛΟΝΙΚΗ

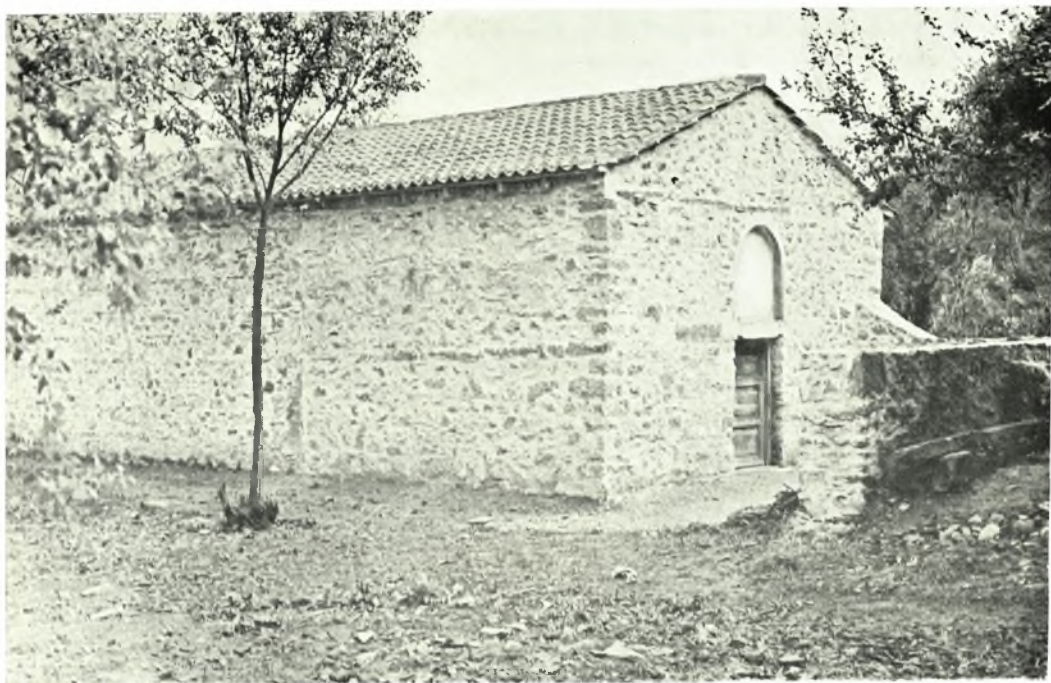
Πρέσπια: α. Ὁ ναὸς τῆς Παναγίας Πορφύρας μετὰ τὴν ἀποκατάστασιν τῆς στέγης, β. Ὁ ναὸς τοῦ Ἁγίου Γεωργίου μετὰ τὴν ἀποκατάστασιν τῆς στέγης

Λόγῳ τῆς κατὰ τὴν μεσολαβήσασαν δεκαετίαν τελείας καταστροφῆς τῆς προχείρου στέγης, ἐπιταχυνθείσης καὶ ἐκ τῶν εἰδικῶν καιρικῶν συνθηκῶν τοῦ ἀκροτάτου τούτου σημείου τῆς χώρας, κατέστη ἀνάγκη νὰ ἀνακατασκευασθῇ αὐτὴ καὶ νὰ γίνῃ νέα ἐπικεράμωσις, διὰ παλαιῶν κεράμων βυζαντινοῦ τύπου (λουκία) (Πί ν. 446 α). Οὕτω ἐξησφαλίσθη πλήρως τὸ μνημεῖον διατηροῦν, πλὴν τοῦ Β. τοίχου καταστραφέντος κατὰ τὸν Β' παγκόσμιον πόλεμον, τὸ σύνολον τῶν τοιχογραφιῶν αὐτοῦ (βλ. ἔ.ἀ. σ. 94 - 108).

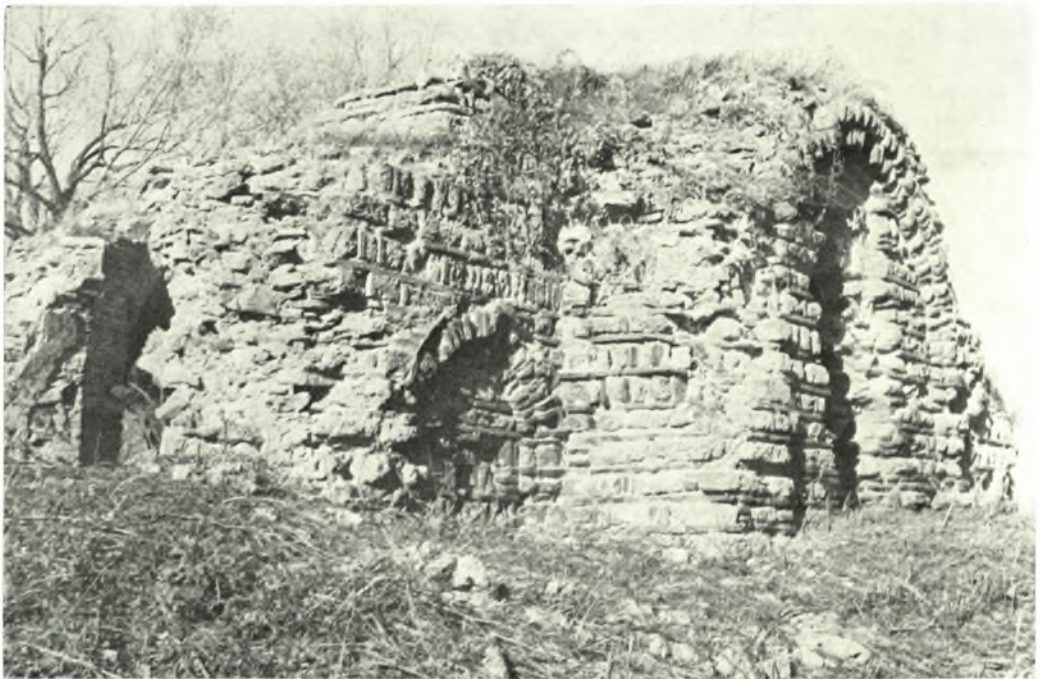
Πρέσπα: α - β. Ὁ παρά τὸ χωρίον Πύλη ναὸς τοῦ Ἁγίου Νικολάου πρὸ καὶ μετὰ τὸν καθαρισμὸν

Ὁ παρὰ τὸ χωρίον Πύλη (ἄλλοτε Βίνεσι ὀνομαζόμενον) βυζαντινός, τρίκογχος ἐγγεγραμμένος καὶ ἡμιεπιπλωμένος ναὸς οὗτος ἐκαλύπτετο πλήρως ὑπὸ ἀγρίας βλαστήσεως, καθιστάμενος σχεδὸν ἀθάνατος. Κείμενος οὗτος ἐν τῷ μέσῳ ἐκτεταμένης βαλτώδους περιοχῆς ἔδιδε τὴν ἐντύπωσιν λόχμης.

Ὁ ἐπισκέπτης ὤφειλε νὰ γνωρίζῃ καλῶς ὅτι ἐπρόκειτο περὶ μνημείου κεκαλυμμένου καὶ νὰ προσεγγίσῃ αὐτὸ, διὰ νὰ τὸ ἀνακαλύψῃ. Ἡ κατὰ τὸν προηγθέντα βαρύτατον χειμῶνα ἄνοδος τῆς στάθμης τῶν ὑδάτων τῆς λίμνης εἶχεν ὡς ἀποτέλεσμα νὰ καλύψουν ταῦτα μέγα μέρος τῆς παροχθίου περιοχῆς, καὶ οὕτω ἡ μὲν προσπέλασις πρὸς τὸ μνημεῖον ἐπετυγχάνετο ἐξ ὀρισμένου σημείου, ἡ δὲ βλάστησις ἠδξήθη ἔτι περισσότερον.

Οὕτω πρὸς συμπλήρωσιν τῶν ἐργασιῶν ἀπεκόπησαν τὰ δένδρα, ἀπηλλάγη τὸ μνημεῖον ἀπὸ τὴν καταστρεπτικὴν ἐπίδρασιν τῶν ὀλονεν βαθύτερον εἰσχωρουσῶν ριζῶν καὶ τῶν ἐπ' αὐτοῦ ἠπλωμένων κισσῶν καί, ἐπὶ τι τοῦλάχιστον χρονικὸν διάστημα, ἀπεκαλύφθη (Πί ν. 448 α - β).
