## ΜΕΣΑΙΩΝΙΚΑ ΚΡΗΤΗΣ

## Ἀνασκαφὴ εἰς τὰ βυζαντινὰ τεῖχη τοῦ Ἡρακλείου

## Στερέωσις μνημείων

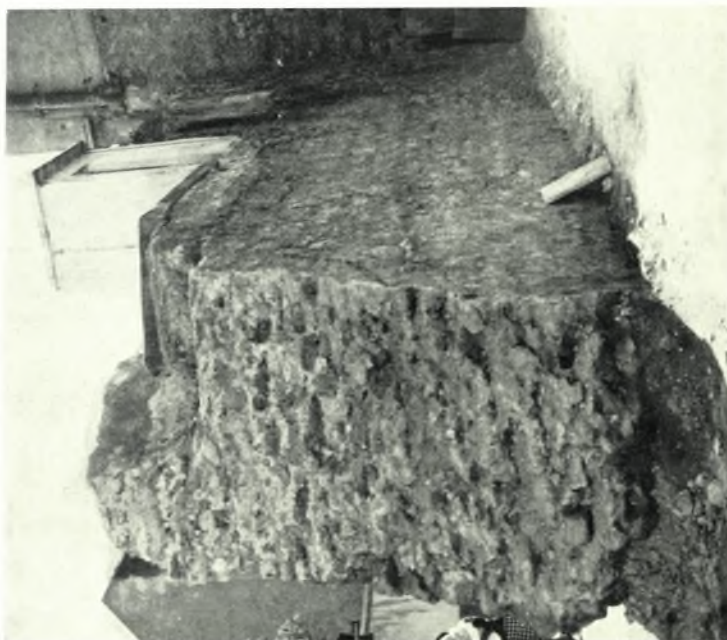
Κρήτη. Ήράκλειον: α. Ν.Δ. ὄψις βυζαντινοῦ τείχους, β. Τὸ ἀραβικὸν κρηπίδομα τοῦ βυζαντινοῦ τείχους

Εἰς τὸ, διὰ τῆς ἐν λόγῳ ἀνασκαφῆς τοῦ οἰκοπέδου Κοπακάκη, ἀποκαλυφθὲν τμήμα τοῦ τεύχους, διακρίνονται σαφῶς αἱ τρεῖς περιόδοι ὀχυρώσεως, αἱ ὅποιαι εἶχον ἀναγνωρισθῆ καὶ εἰς τὰ διὰ τῶν παλαιότερων ἐρευνῶν ἀποκαλυφθέντα, ἦτοι τὸ ἀραβικὸν-βυζαντινὸν τεῖχος καὶ τὸ ἐνετικὸν, πρὸς ἐνίσχυσιν τούτου, προπέτασμα. Συγκεκριμένως, εἰς τὴν βορείαν πλευρὰν τοῦ ἀνασκαφέντος χώρου, ἦτοι πρὸς τὸ κέντρον τῆς παλαιᾶς πόλεως, ἀπεκαλύφθη τμήμα τοῦ βυζαντινοῦ τεύχους, μήκους περίπου 22 μ., ἐκτισμένον δι' ἄργων λίθων καὶ πηλασβέστου, εἰς στρώσεις ἀκανονίστου ὕψους, διακρινομένης ἀλλήλων διὰ λεπτοῦ στρώματος ἄμμου (Πί ν. 728 α). Ἡ κρηπὶς του, ἐκ μεγάλων, ἡμιεργασμένων ὀγκολίθων, διατηρουμένων εἰς μίαν ἢ δύο στρώσεις, ἀ-

νήκει εἰς τὴν παλαιότεραν ὀχύρωσιν τοῦ Χάνδακος, τὴν ἀραβικὴν, ἐπὶ τῆς ὁποίας ἐθεμελιώθη ἀργότερον τὸ βυζαντινὸν τεῖχος (Πί ν. 728 β). Εἰς τὴν ἐξωτερικὴν, ἦτοι τὴν νοτίαν πλευρὰν τοῦ βυζαντινοῦ τεύχους, καὶ εἰς ἀπόστασιν κυμαινόμενην ἀπὸ 7.15 (ἀνατολικὸν ἄκρον χώρου ἀνασκαφῆς) ἕως 8 μ. (δυτικὸν ἄκρον), ἀπεκαλύφθη ὁ μεταγενέστερος, ἐνετικὸς περίβολος τοῦ 15ου αἰῶνος. Ἡ σύνδεσις τῆς παλαιᾶς, βυζαντινῆς, ὀχυρώσεως μετὰ τοῦ ἐνετικοῦ αὐτοῦ προπετάσματος ἐπετυγχάνετο δι' ἐγκαρσιῶν διατειχισμάτων (Πί ν. 729 α). Τὸ ἐνετικὸν προπέτασμα, ἐπικλινὲς εἰς τὴν ἐξωτερικὴν του πλευρὰν καὶ ἐκτισμένον κατὰ τὸ γνωστὸν σύστημα ἐξ ἐργασμένων παρολίθων, ἐμφανίζει εἰς τὴν ἐσωτερικὴν του πλευρὰν, εἰς τὰ ἐλεύθερα ἐκ διατειχισμάτων τμήματα, ἀνακουφιστικὰ τόξα (Πί ν. 729 β-γ).

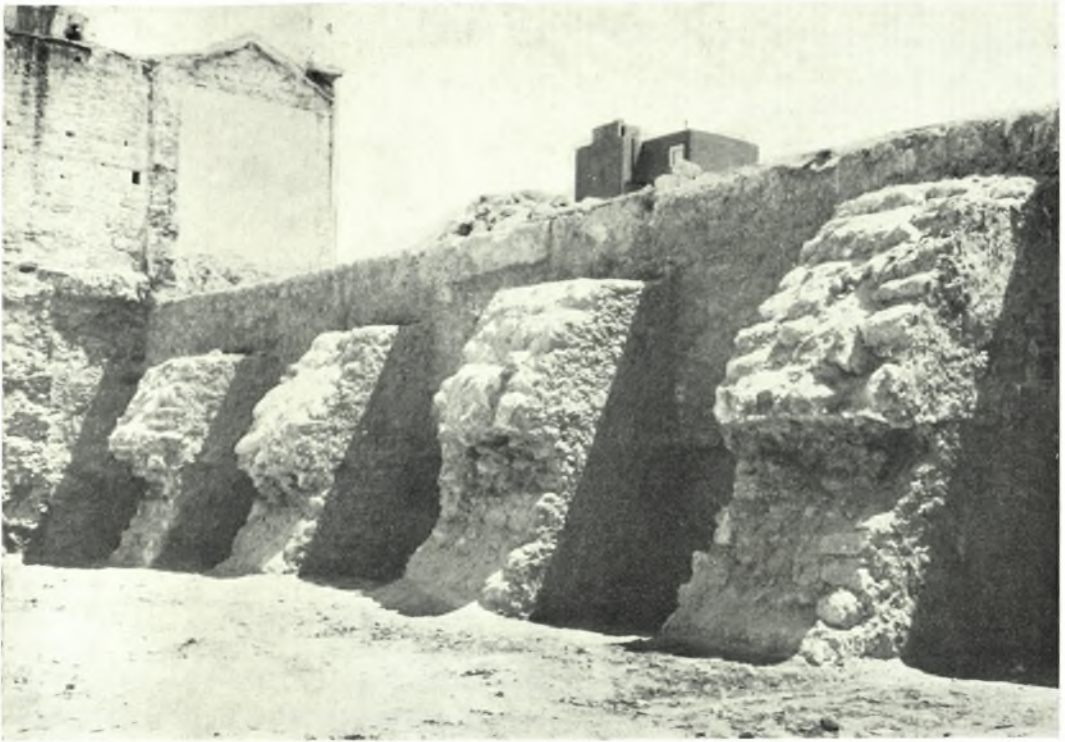
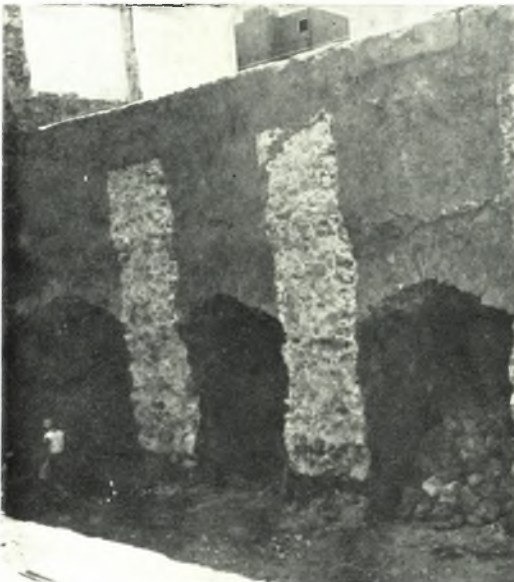
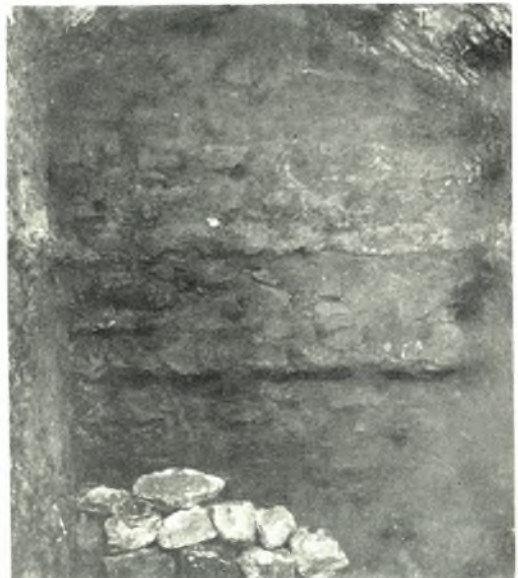
Κρήτη. Ἡράκλειον: α. Ἐσωτερικὴ ὄψις ἐνετικού προπετάσματος μετὰ τῶν ἐγκαρσίων διατειχισμάτων, β. Ἀνακουφιστικὰ τόξα ἐνετικού προπετάσματος, γ. Ἐσωτερικὴ μορφή ἀνακουφιστικοῦ τόξου

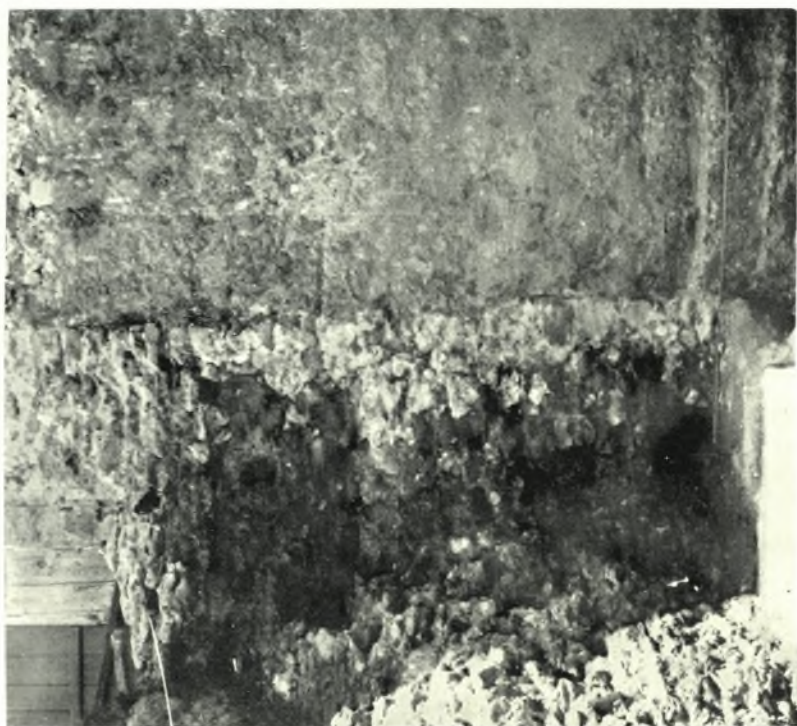
Κρήτη. Ήράκλειον. α. Βυζαντινόν τείχος, β. Δυτική όψις ανατολικού πύργου.

Τέλος, εἰς τὰ ἄκρα τοῦ οἰκοπέδου καὶ εἰς ἀπόστασιν 21.50 μ. ἀπ' ἀλλήλων, ἀπεκαλύφθησαν αἱ ἐξωτερικαὶ ὀψεις τῶν πλευρικῶν τοίχων δύο κτισμάτων συνδεομένων μετὰ τὸ βυζαντινὸν τεῖχος. Δυστυχῶς, ἡ ἐνσωμάτωσις τούτων εἰς συγχρόνους οἰκοδομὰς, δὲν ἐπέτρεψε τὴν εἰς τὰ σημεῖα αὐτὰ ἐπέκτασιν τῆς ἔρευνης, πρὸς ἐξακρίβωσιν τῆς μορφῆς τῶν κτισμάτων τούτων καὶ τὴν ἀσφαλῆ ταύτισιν τῶν πρὸς πύργους τοῦ βυζαντινοῦ τεύχους, οἱ ὅποιοι, ὡς γνωστὸν, ἐνίσχυον κατὰ διαστήματα τὴν ὀχύρωσιν αὐτὴν (Πί ν. 730 α-β).

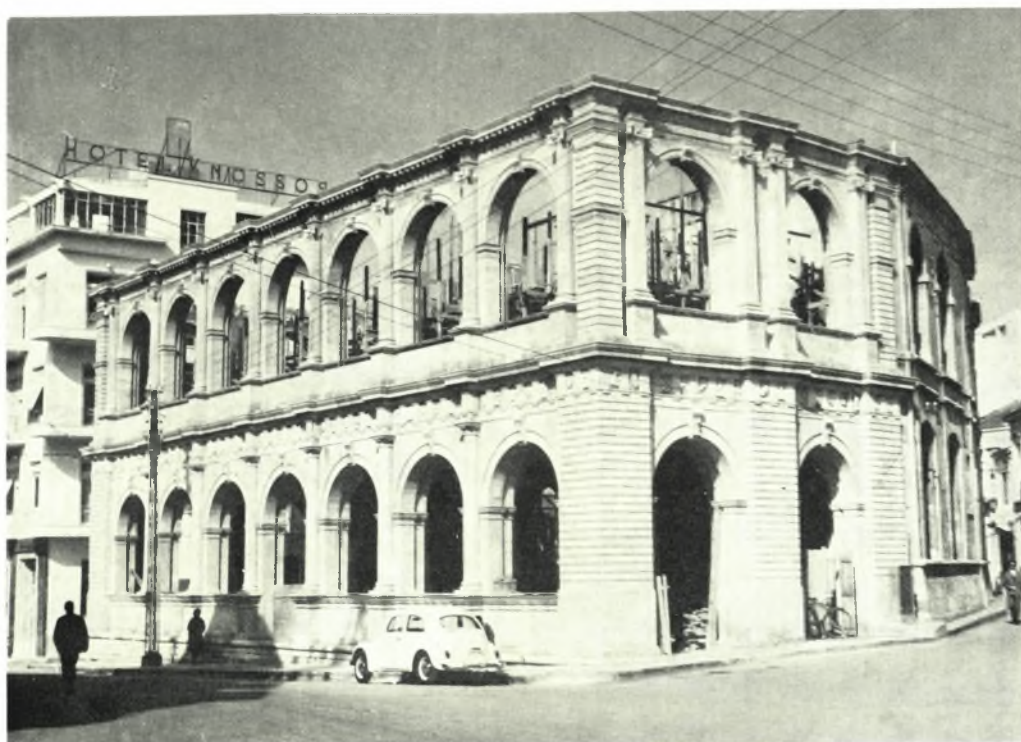
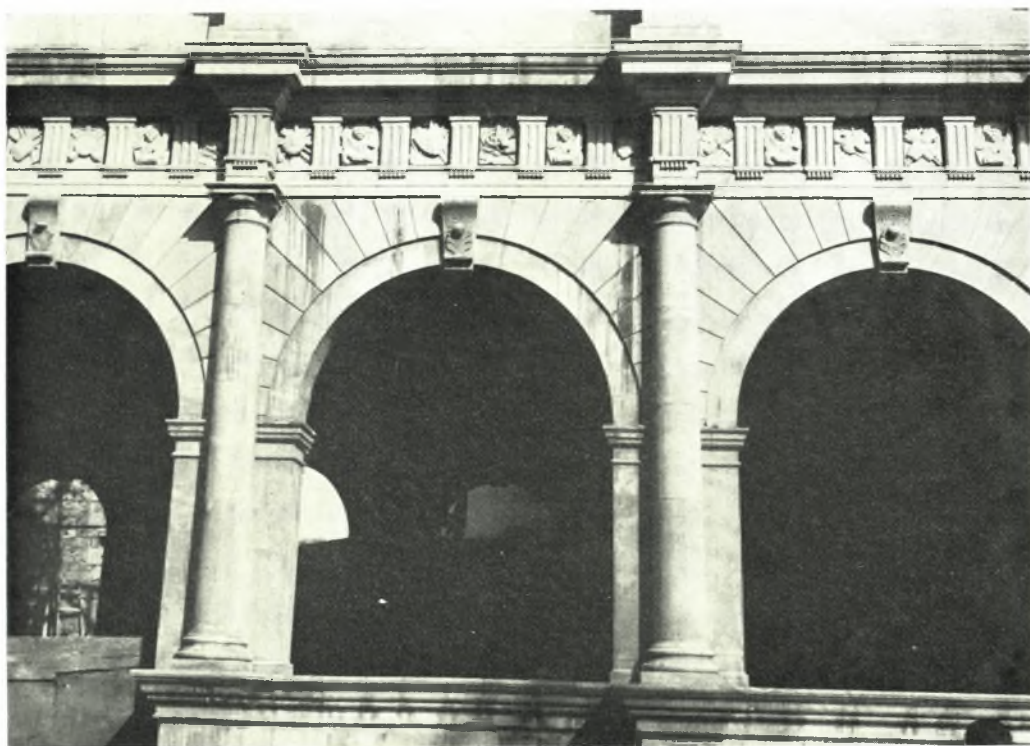
Κρήτη. Ήράκλειον: α - β. Ένετική Λέσχη

1. Ἡράκλειον. Συνεχίσθησαν αἱ πρὸ τριῶν ἐτῶν ἀρξάμεναι ἐργασίαι ἀναστηλώσεως τῆς ἐν τῇ πόλει αὐτῇ ἐνετικῆς Λέσχης. Διὰ τῶν ἐφεινῶν ἐργασιῶν, συνεπληρώθησαν τὰ τόξα τοῦ ὀρόφου καὶ τὸ γείσον καὶ ἐτοποθετήθησαν αἱ μετόπαι, οὕτω δὲ ἤχθη εἰς πέραν τὸ πλέον δαπανηρὸν καὶ δυσχερὲς μέρος τοῦ ὅλου ἔργου (Πί ν. 731 α-β).

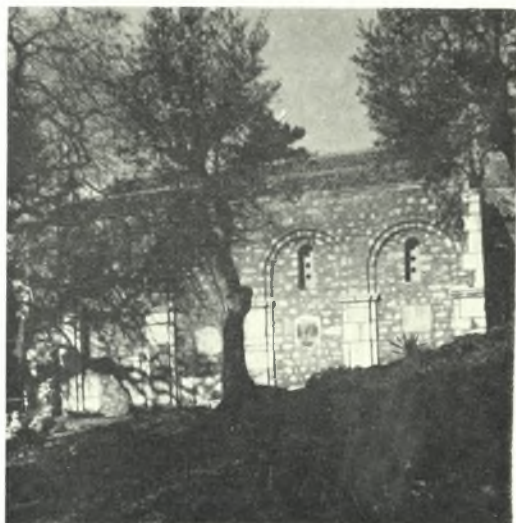
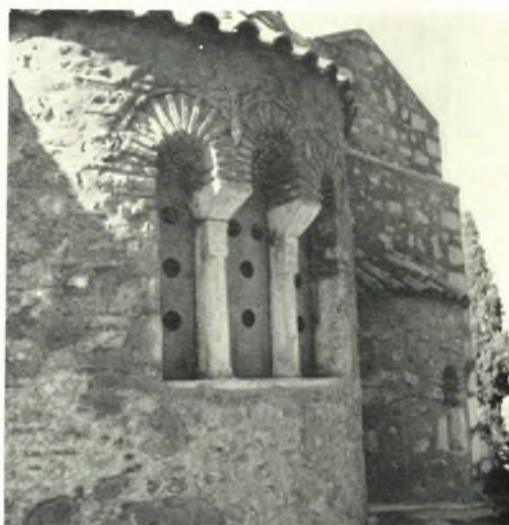
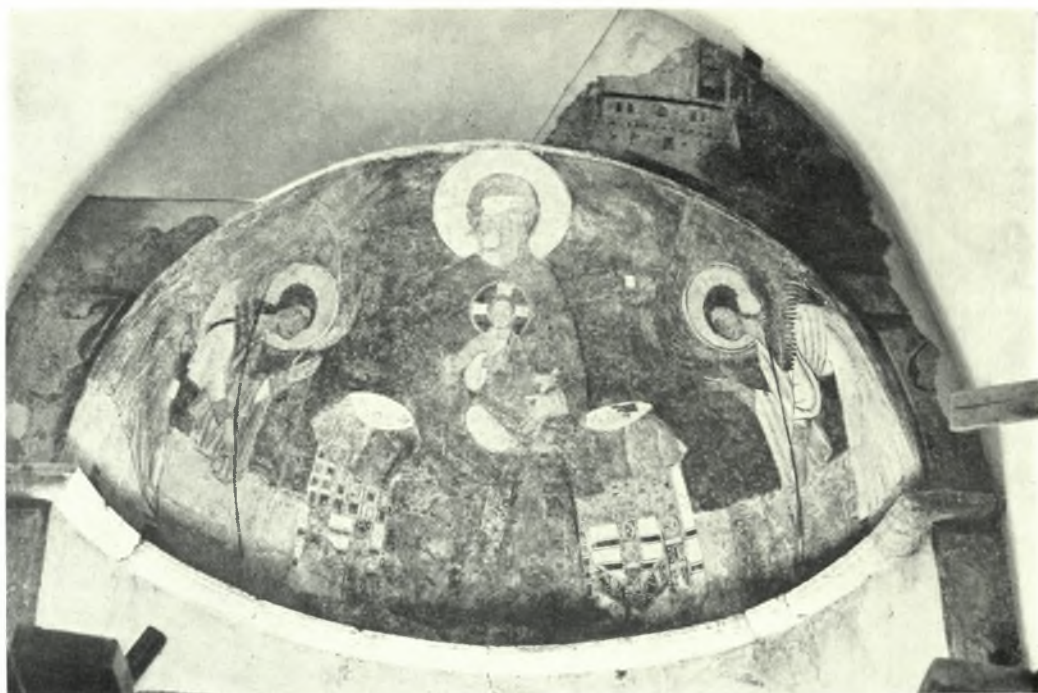
Κρήτη. Ἁγ. Παντελεήμων, Μιζαριανώ Ἡρακλείου: α - β. Ὅψεις νοτίου τοίχου καὶ ἀψίδες ἱεροῦ μετὰ τὴν ἀναστήλωσιν, γ. Τοιχογραφία κεντρικῆς κόγχης μετὰ τὸν καθαρισμὸν

Ὡς πρὸς τὸ πρῶτον σκέλος, συνεπληρώθη ἡ κεράμωσις τοῦ δυτικοῦ τμήματος τῶν θόλων, οἱ ὁποῖοι εἶχον ἀνοικοδομηθῆ τὸ προηγούμενον ἔτος, ἐστρώθησαν ἐπίσης διὰ κεράμων αἱ κόγχαι τοῦ ἱεροῦ καὶ « ἐκτυπήθησαν » δι' εἰδικῶν ἐργαλείων οἱ ἄρμοι τῶν ἐξωτερικῶν ἐπιφανειῶν τῶν τοίχων, διὰ νὰ ἀπαλειφθῆ ἡ ἐντύπωσις τῆς νέας κατασκευῆς τὴν ὁποίαν παρεῖχον. (Οἱ ἄρμοι εἶχον ἐνισχυθῆ διὰ νέου κονιάματος, μετὰ τὴν καθάρεισιν τῶν νεωτερικῶν ἐπιχρισμάτων). Ἐπίσης, εἰς τὸ ἐσωτερικόν, καθηρέθησαν μετὰ προσοχῆς, πρὸς ἀποφυγὴν καταστροφῆς πιθανῶς κεκαλυμμένων τοιχογραφιῶν, τὰ νεωτερικὰ ἀποσαθρωμένα ἐπιχρίσματα. Τέλος, εἰς τὰ παράθυρα ἐτοποθετήθησαν διάτρητα, ἡμιδιαφανῆ, ἐκ συνθετικῆς ὕλης, διαφράγματα, δι' ὧν ἐξησφαλίσθη σχετικὸς ἐξαερισμὸς τοῦ ἐσωτερικοῦ, παραλλήλως πρὸς τὸν φωτισμὸν καὶ τὴν ἀσφάλειαν τοῦ μνημείου (Πί ν. 732 α - β) καὶ κατεσκευάσθησαν ξύλινοι θύραι διὰ τὰ τρία δυτικὰ ἀνοίγματα.

τηρητῶν, τοῦ ὁποίου προΐσταντο οἱ ζωγράφοι - συντηρηταὶ κκ. Στ. Μπαλτογιάννης καὶ Ν. Κάϊλας. Διὰ τῶν ἐργασιῶν τούτων ἀπεκαλύφθησαν, ὑπὸ τὰ μεταγενέστερα ἐπιχρίσματα ἢ παχὺ στρώμα κρυσταλλικῶν ἀλάτων, αἱ ἀκόλουθοι τοιχογραφίαι : Εἰς τὴν κεντρικὴν ἀψίδα, κατωτέρω τῆς παραστάσεως τῆς Πλατυτέρας μετὰ τῶν δύο Ἀρχαγγέλων (Πί ν. 732 γ καὶ 733 α - β), ἡ σύνθεσις τῆς Κοινωνίας τῶν Ἀποστόλων, καλῆς σχετικῶς διατηρήσεως (Πί ν. 734 α - β), καὶ κατωτέρω τμήματα ἐκ τῆς παραστάσεως τοῦ Μελισμοῦ καὶ τῶν συλλειτουργούντων ἱεραρχῶν. Ἐπίσης, εἰς τὸν ἀνατολικὸν τοῖχον, ἐκατέρωθεν τῆς αὐτῆς ἀψίδος, λείψανα ἐκ τῆς παραστάσεως τοῦ Εὐαγγελισμοῦ καὶ, εἰς τὸ τεταρτοσφαίριον τῆς νοτίας ἀψίδος, ἡ ἐν προτομῇ παράστασις τοῦ Ἁγίου Ἰωάννου τοῦ Προδρόμου. Ἀκόμη, εἰς τὸ μέτωπον τῆς βορείας παραστάδος τοῦ ἱεροῦ, ἡ μορφή τοῦ Χριστοῦ καὶ πάρισος αὐτῆς, εἰς τὴν νοτιᾶν παραστάδα, ἐκείνη τοῦ Ἁγίου Παντελεήμονος, ἀμφότεραι μέχρι τῶν ὤμων διατηρούμεναι, εἰς δὲ τὸν δυτικὸν τοῖχον, ἐκατέρωθεν τῆς κεντρικῆς πύλης, αἱ μορφαὶ τῶν δύο Ἀρχαγγέλων, ἐπίσης μετρίως γενικῶς διατηρήσεως.

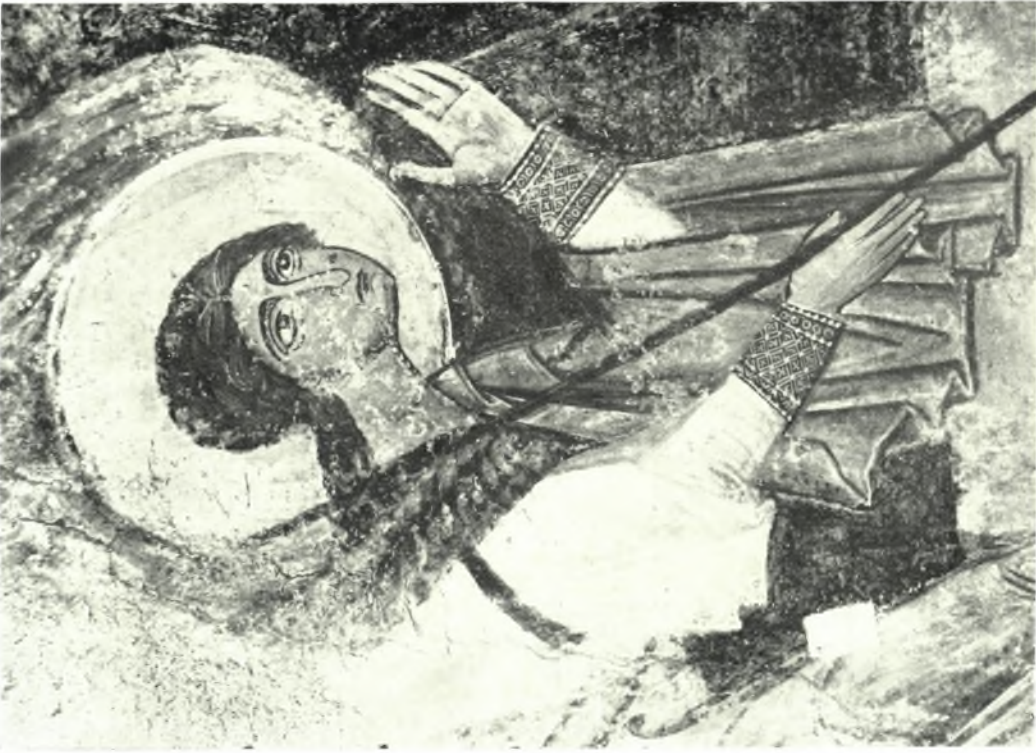
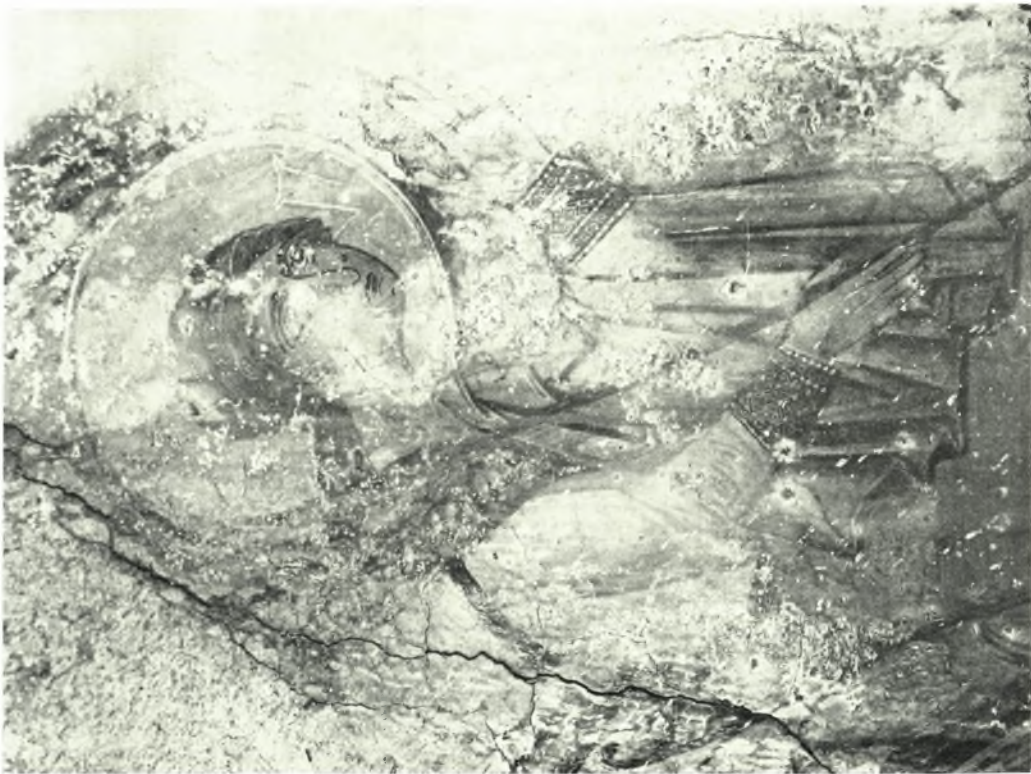
Κρήτη. Ἁγ. Παντελεήμων, Μυζαριανῶ Ἡρακλείου : α - β. Κόγχη ἱεροῦ. Ὁ Ἀρχάγγελος Μιχαήλ, πρὸ καὶ μετὰ τὸν καθαρισμὸν

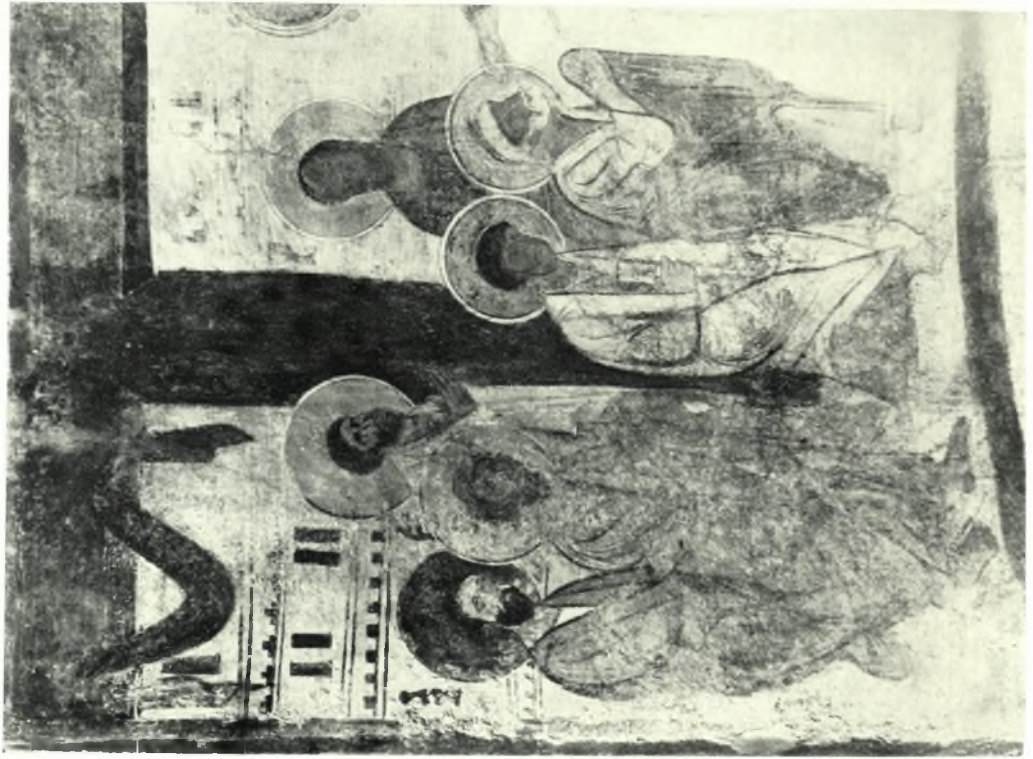
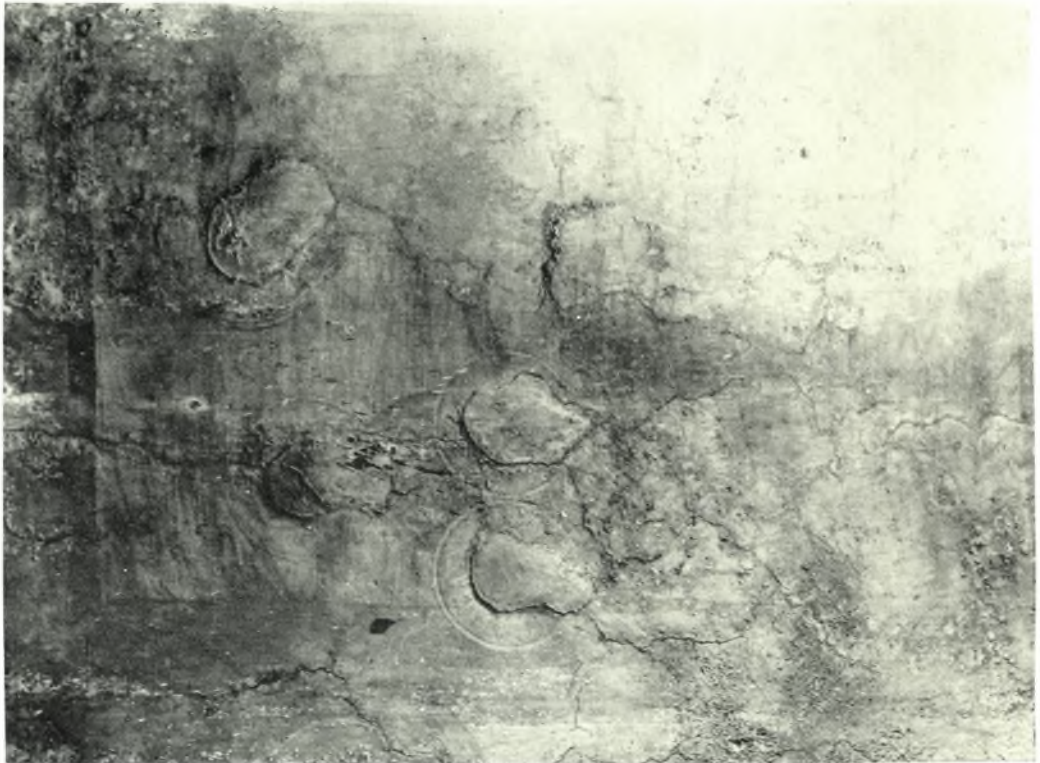
Κρήτη. Ἁγ. Παντελεήμων, Μπιζαριανὸν Ἡρακλείου : α - β. Τμήμα ἐκ τῆς Κοινωνίας τῶν Ἀποστόλων πρὸ καὶ μετὰ τὸν καθαρισμὸν

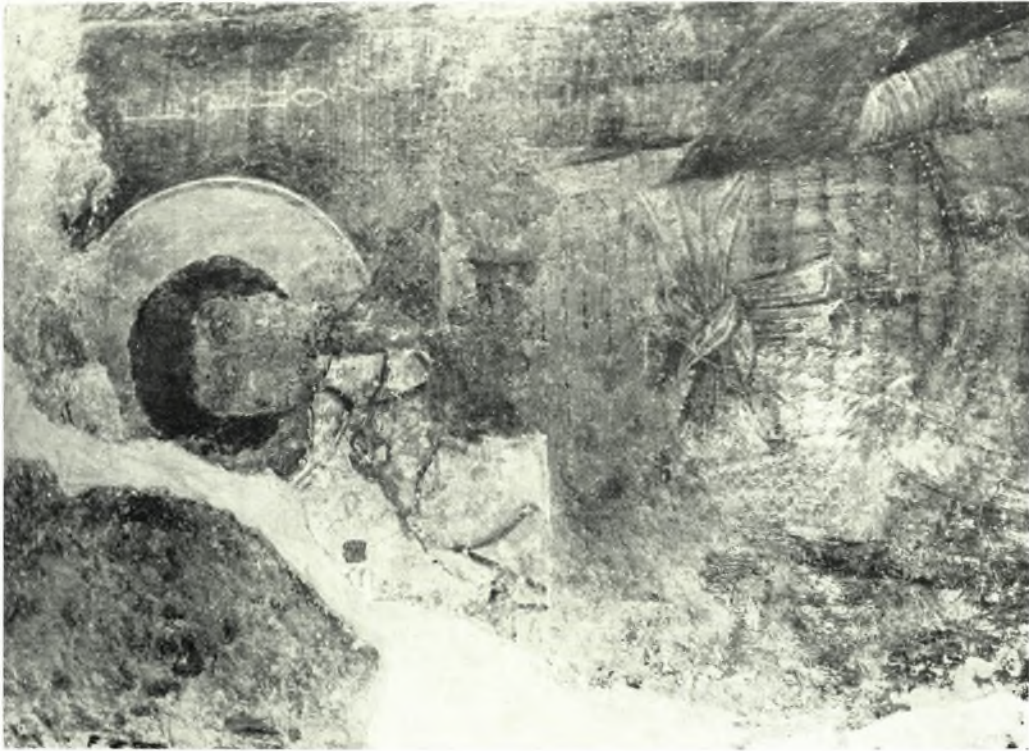
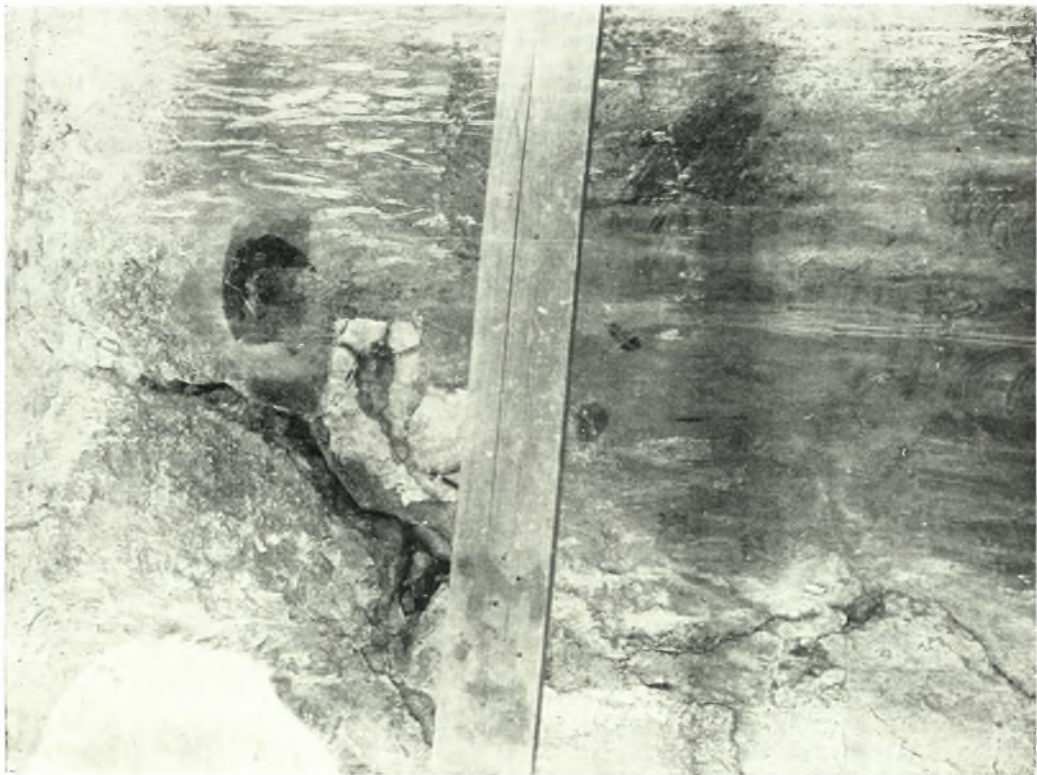
Κρήτη, Άγ. Παντελεήμων, Μπιζαριανώ Ήρακλείου : α - β. Βόρειος τοίχος. Ό Άγιος Γεώργιος πρό και μετά τόν καθαρισμόν

Τέλος, ἀποκατεστάθησαν εἰς τὴν ἀρχικὴν των ὄψιν, διὰ τοῦ καθαρισμοῦ τῶν ἐκ τοῦ στρώματος ἀλάτων, αἱ πρότερον ἀμυδρὰς διακρινόμεναι παραστάσεις ὀλοσώμων ἁγίων, τῆς κατωτέρας ζώνης τῶν πλευρικών τοίχων, ἐκ τῶν ὁποίων ταυτίζονται ἐκεῖναι τοῦ Ἁγίου Γεωργίου (Πί ν. 735 α - β), ἐνὸς Ἀρχαγγέλου, τοῦ Ἁγίου Θεοδώρου καὶ τῆς Ἁγίας Ἄννης, εἰς τὸν βόρειον, καὶ τῶν Ἁγίων Νικολάου, Ἀρσενίου καὶ Εὐτυχίου, εἰς τὸν νότιον.

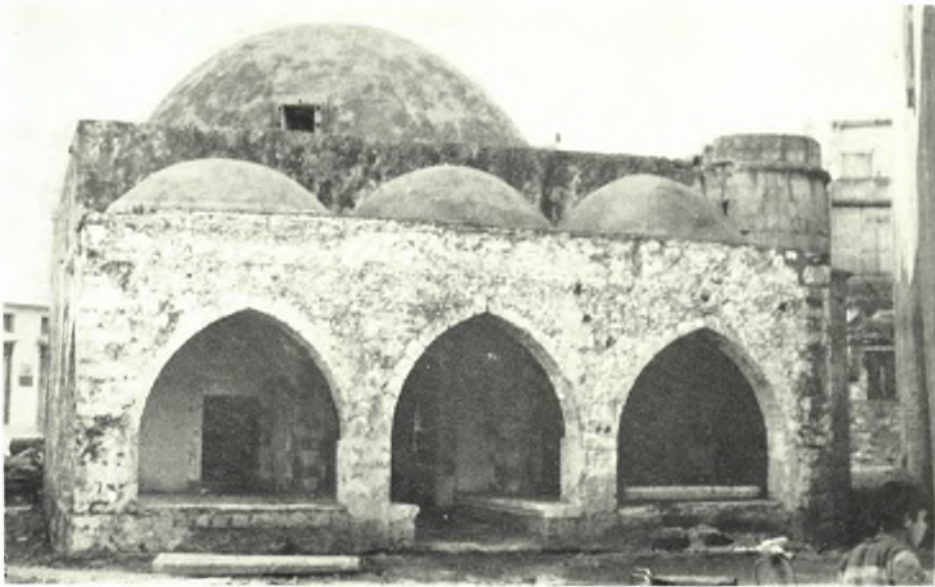
Κρήτη. Ρέθυμνον: α. Τέμενος Καρᾶ Μουσᾶ Πασσᾶ μετά τᾶς ἐργασίας ἀποκαταστάσεως, β - γ. Βαθιακό. Ἁγ. Γεώργιος πρὸ καὶ μετὰ τᾶς ἐργασίας στερεώσεως

**5. Ρέθυμον. Τέμενος Καρᾶ Μουσᾶ Πασᾶ.** Συνεχίσθησαν αἱ κατὰ τὸ προηγούμενον ἔτος ἀρξάμεναι ἐργασίαι ἀποκαταστάσεως. Οὕτω, συνεπληρώθη ἡ ἀποχωμάτωσις τοῦ περιβόλου, ἀποκαλυφθέντος οὕτω τοῦ παλαιοῦ πλακοστρώτου,

κατεσκευάσθη χαμηλὸς περιβολότοιχος εἰς τὴν βορείαν πλευρὰν καί, εἰς αὐτὸ τὸ μνημεῖον, ἀποκατεστάθησαν τὰ ἐκ ξεστής λιθοδομῆς περιθύρα, ἀνενώθησαν τὰ κονιάματα εἰς τὸ ἐσωτερικόν καὶ ἐπεχρίσθησαν ἐξωτερικῶς οἱ τρούλλοι διὰ κονιάματος ὁμοίου χρώματος πρὸς τὸ παλαιὸν (Πί ν. 736 α).

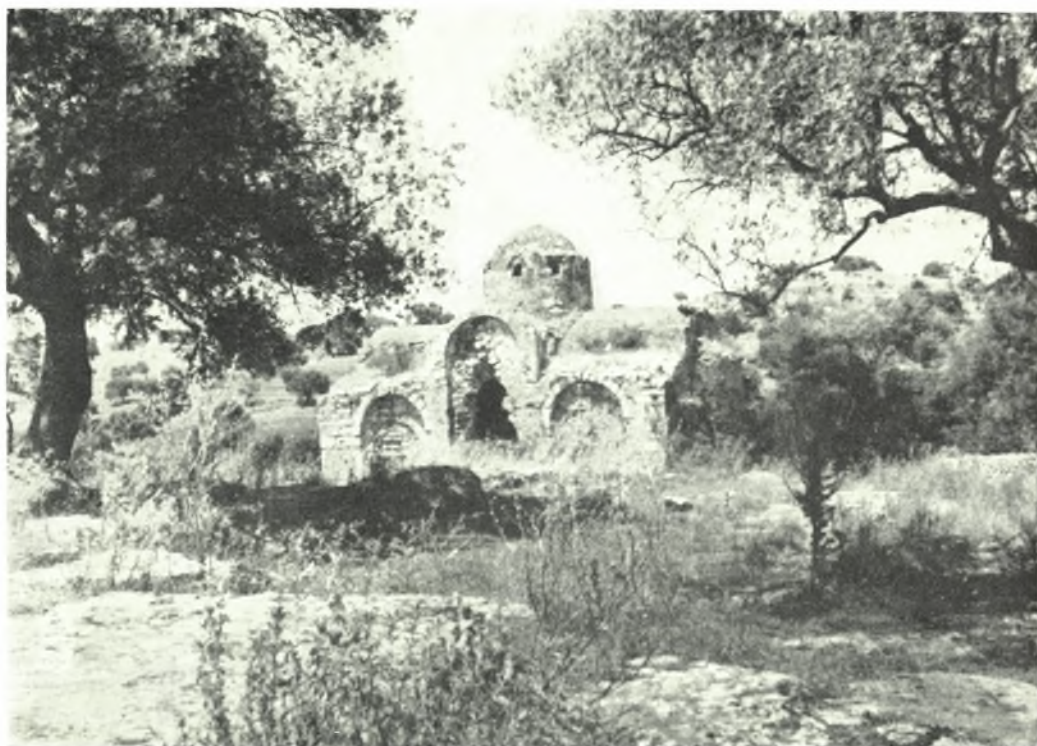
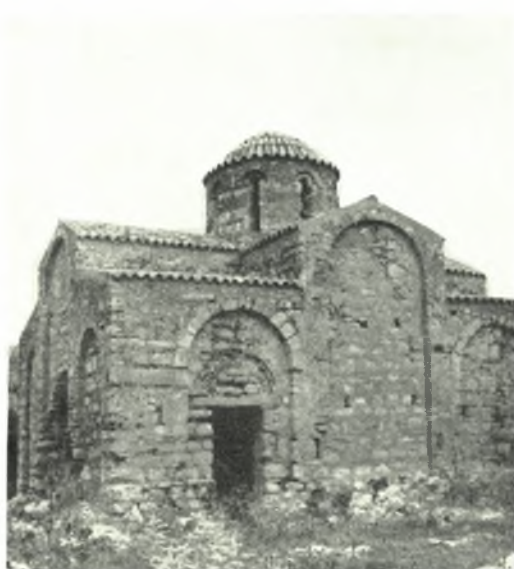
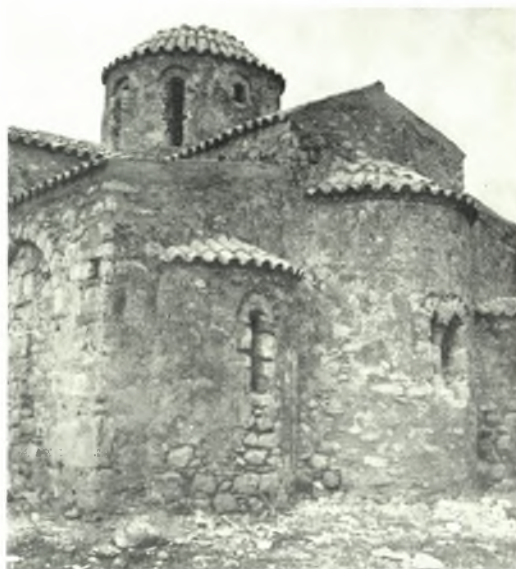
Κρήτη. Χανιά: α - γ. Ὁ ναός τῆς Παναγίας Σερβιωτίσσης εἰς τὸ χωριὸν Στύλος πρὸ καὶ μετὰ τὰς ἐργασίας ἀποκαταστάσεως

**10. Ναὸς Παναγίας Σερβιωτίσεως ἢ Μοναστήρας εἰς Στύλον Ἀποκορόνου Χανίων.** Συνεχίσθησαν αἱ ἐργασίαι στερεώσεως καὶ ἀποκαταστάσεως, αἱ ἀρξάμεναι κατὰ τὸ παρελθὸν ἔτος. Οὕτως, ἀποκατεστάθησαν τὰ μονόλοβα παράθυρα τοῦ τροῦλλου, ἀφαιρεθέντων τῶν μεταγενεστέρων κτιστῶν διαφραγμάτων, ὅπου ἦτο δυνατόν. Ἐγένετο ἀρμολόγημα τῶν ἐξωτερικῶν ἐπιφανειῶν τῶν τμημάτων ἐκείνων τῶν τοίχων, τὰ ὅποια εἶχον ἀνοικοδομηθῆ κατὰ τὸ παρελθὸν ἔτος, καὶ ἐπληρώθησαν τὰ ρήγματα τῆς τοιχοποιίας. Τέλος, αἱ στέγαι, αἱ ὅποια εἶχον καθαρισθῆ καὶ προετοιμασθῆ κατὰ τὸ παρελθὸν ἔτος, ἐστρώθησαν διὰ παλαιῶν κεράμων (Πί ν. 738 α - γ).
