## DÉLOS

## FOUILLE DE SKARDHANA

L'exploration du Quartier de Skardhana a été poursuivie en 1965.

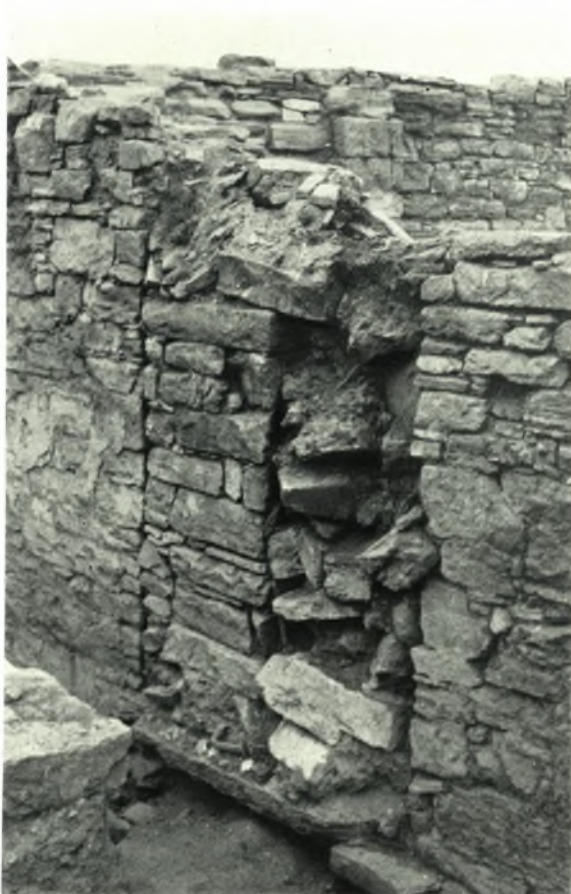
Délos. Skardhana. Habitation I: a. Le mur tardif, b. Le bouchage de la porte

Dans la troisième pièce de la maison on a reconnu deux états antérieurs et un état postérieur à la construction; sous le sol de la pièce, se trouvaient la fondation d'un mur et des installations hydrauliques. Au-dessus du sol, et reposant sur une couche de décombres, haute de 60 cm., avait été édifié un mur tardif de date incertaine (Pl. 415 a); il s'interrompt à 1 m. de la porte de la pièce. Cette porte a été obstruée dans sa moitié Ouest par un mur qui repose également sur une couche de décombres analogue à celle qui supporte le mur (Pl. 415 b). Une brèche a été grossièrement taillée dans le mur Sud de la pièce (Pl. 416 a); le « seuil » en est au même niveau que le sol de cette époque. Il s'ensuit que le mur, le bouchage de la porte et la brèche appartiennent au même remaniement de la pièce. La date en est difficile à déterminer en l'absence de tests caractéristiques.

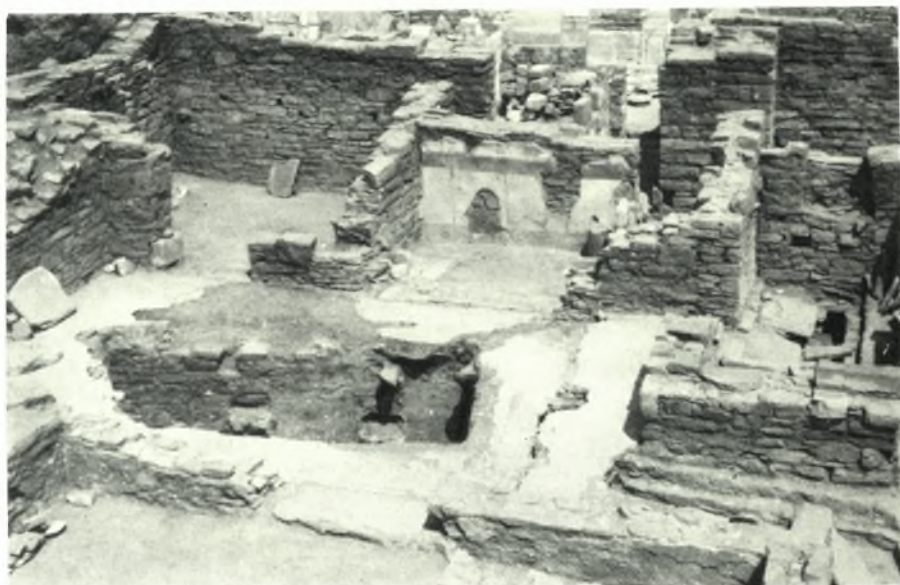
Δέλος. Skardhana: a. Habitation I. Brèche dans le mur Sud, b. Habitation III. La cour et la pièce du Nord

le quart Nord - Est. Les pièces en sont distribuées sur les côtés Nord, Est et Sud d'une cour (Pl. 416 b). La cour ne comporte pas de péristyle. Le sol est un pavement en *opus segmentatum* disparu à l'emplacement de la citerne. A l'intérieur de la citerne on n'a recueilli que des fragments de la mosaïque de la cour, — de la céramique grossière qui semble en partie dater de l'époque impériale — des morceaux de la margelle de marbre, — de nombreux restes d'animaux: os, crânes, cornes, — et un fragment de plat byzantin à vernis vert.

Deux pièces ouvrent sur le côté Nord de la cour; l'une d'elles était sûrement une simple exèdre. La décoration murale, conservée à l'Est et surtout au Nord, comporte une plinthe rouge, des orthostates blancs, une frise rouge et des assises isodomes blanches encadrées d'un bandeau noir et d'un filet rouge. — Dans l'angle Sud - Ouest de la pièce, un massif carré a pu être un four de fortune.

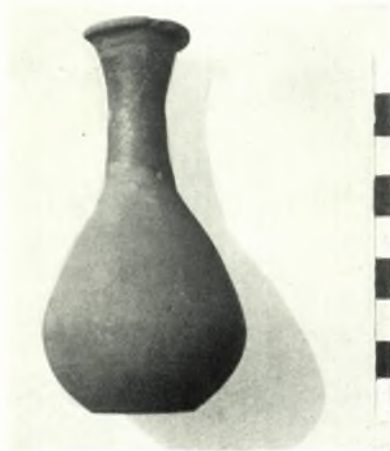
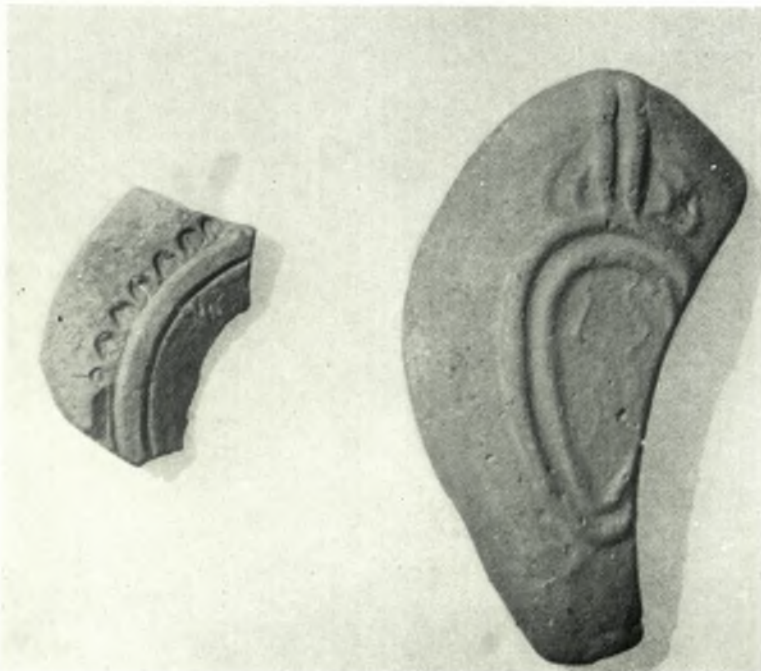
Δέλος. Skardhana: a. Céramique d'époque impériale. b. Un unguentarium de type romain. c. Lampes d'époque impériale

- a. Dans la citerne, des pots d'époque impériale (Pl. 417 a);
- b. Au niveau du mur de la citerne, un fond de plat byzantin à vernis vert;
- c. Un unguentarium de type romain (Pl. 417 b);
- d. Un fragment de lampe corinthienne du IIIe et un fond de lampe du VIe siècle ap. J.-C. (Pl. 417 c).

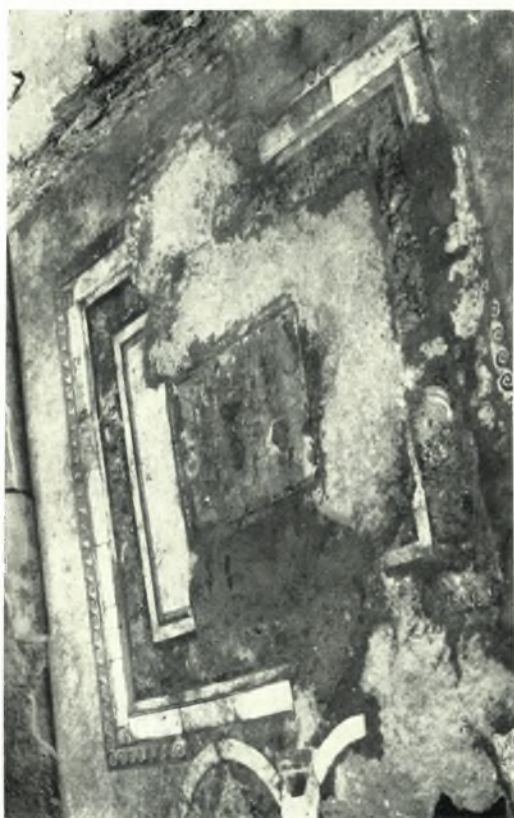
Délos. Skardhana: a. Habitation IV. Vue générale de l'œcus à mosaïque, b - c. Détail de la mosaïque

On a commencé l'exploration d'une quatrième habitation à l'Ouest de l'habitation III; la fouille n'est pas encore assez avancée pour qu'on en puisse décrire les dispositions. Seul a été complètement dégagé un grand *oecus* à pavement de mosaïque, adossé au mur Ouest de l'îlot (Pl. 418 a). Le centre en est occupé par un vaste tapis entouré d'un cadre de marbre blanc. A l'intérieur du cadre de marbre blanc, on rencontre successivement en allant vers le centre: une bande blanche, une bande noire, un bandeau orné de rinceaux, de têtes de boeufs et de masques de théâtre (Pl. 418 b - c), une bande blanche, une bande pourpre, une bande jaune, un tapis blanc dont la partie centrale est occupée par un panneau (189 × 137 cm.) entouré d'une bordure de perles et d'astragales; le centre est mutilé et la scène est rendue peu lisible par une couche de ciment qui recouvre partiellement la mosaïque; on distingue à gauche du tableau Athéna casquée et portant la lance, son bouclier posé près d'elle, et, à droite, les jambes nues, avec souliers ailés, et peut-être le pétase d'Hermès. Le ou les personnages figurés entre Athéna et Hermès sont encore indistincts.
