12. ΑΝΑΣΚΑΦΙΚΑΙ ΕΡΕΥΝΑΙ

ΕΙΣ ΤΟΝ ΕΝ ΘΕΣΣΑΛΟΝΙΚῃ ΝΑΟΝ ΤΗΣ ΑΓ. ΣΟΦΙΑΣ

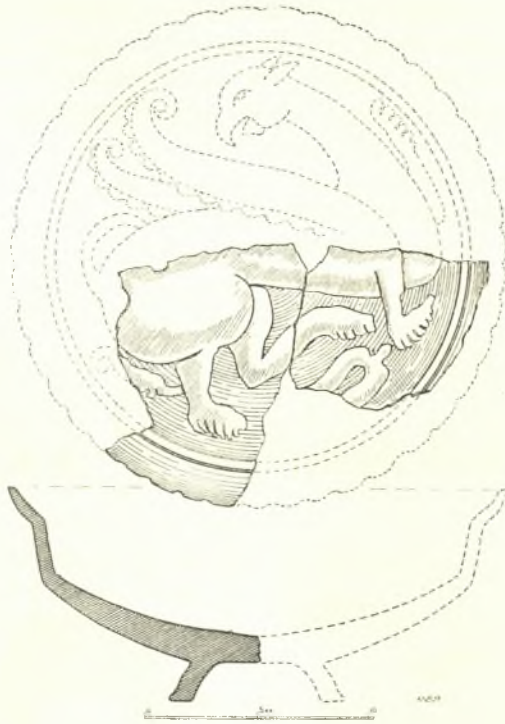
Εἰκ. 3. Πήλινον βυζαντινὸν ἀγγεῖον.

γματα τῶν ὁποίων βλέπε ἐν (εἰκ. 3. 4) καὶ τοῦ φιαλιδίου (εἰκ. 2) μοναδικῷ λόγῳ τῆς διατηρουμένης διακοσμῆσεως, εὐρέθησαν καὶ πλῆθος μαρμαρίνων ἀρχιτεκτονικῶν μελῶν, ἐκ τῶν ὁποίων τὰ πλέον ἐνδιαφέροντα εἶναι τὰ ἐπιστεγάσματα τῶν θωρακίων (εἰκ. 5) τὰ ὁποῖα μαρτυροῦν τὴν ἐπιμέλειαν καὶ ἀρχικὴν λαμπρότητα τοῦ ναοῦ· τὸ αὐτὸ δηλοῦν καὶ τὰ δυστυχῶς ἐλάχιστα τεμάχια πολυτελοῦς θωρακίου κεκοσμημένου δι' ἐνθέτου κεράμου ἐπικεχρισμένου διὰ στυλποῦ λεπτοῦ ἐπιχρίσματος ἐξ ὑαλίνης μάζης. Ἐπίσης εὐρέθη καὶ πλῆθος θραυσμάτων θωρακίων, κιονίσκων, πλακῶν ἐπενδύσεως διαφόρων χρωμάτων, οὐχ ἥττον καὶ ἐπίκρανα ρωμαϊκῶν χρόνων. Ἐπίσης ὀρθοσιᾶται διαφόρων τομῶν ἤλθον εἰς φῶς καθὼς καὶ διαχωριστικοὶ ἀστράγαλοι. Δυστυχῶς λίαν ἀποκεκρουμένα εὐρέθησαν καὶ τμήματα κιονοκράνου τοῦ γυναικωνίτου, ἀρκετὰ ὅμως διὰ νὰ μαρτυρήσουν τὴν τεχνοτροπίαν τοῦ 5ου αἰῶνος.

Ἐκ τῆς μελέτης τῶν πηλίνων δοχείων προκύπτει ὅτι Βυζαντινὰ καὶ Ἰσλαμικὰ ἔχουν ἐνίοτε τὸ αὐτὸ ἐπίχρισμα ὥστε ἡ διάκρισις αὐτῶν νὰ καθίσταται δύσκολος. Ἀσφαλὲς κριτήριον εἰς τὴν περίπτωσιν αὐτὴν ἀποτελεῖ ὁ τρόπος τῆς προσαρμογῆς τῆς βάσεως. Εἰς μὲν τὰ Βυζαντινὰ ἡ βᾶσις εἶναι ἀπότομος, ἐπικλινῆς, εὐθεῖα, εἰς δὲ τὰ Ἰσλαμικὰ στρογγύλη, ἀποτελοῦσα μὲ τὸ κύριον σῶμα τοῦ ἀγγείου μίαν ἐνότητα.

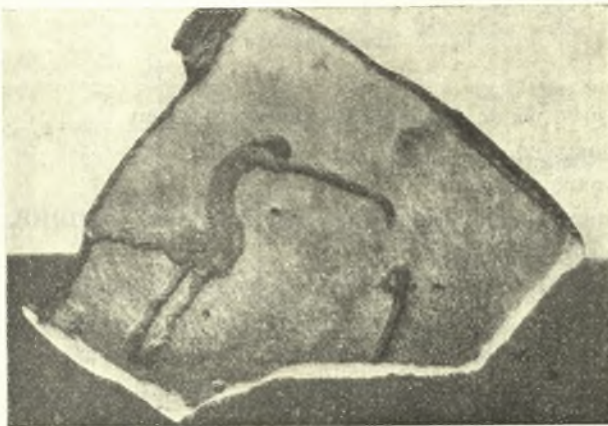
Εἰκ. 4. Τεμάχιον βυζαντινοῦ ἀγγείου.
