## Β'. ΑΝΑΣΤΗΛΩΣΙΣ ΚΑΙ ΣΥΝΤΗΡΗΣΙΣ ΜΝΗΜΕΙΩΝ

1. Κατὰ τὸ φθινόπωρον τοῦ 1957 ἤρξαντο ὑπὸ τὴν διεύθυνσιν τοῦ καθηγητοῦ Ἄν. Ὀρλάνδου καὶ τὴν ἄμεσον ἐπίβλεψιν τοῦ ἐπιθεωρητοῦ ἀρχιτέκτονος κ. Εὐσταθίου Στίκα, αἱ ἐργασίαι ἀναστηλώσεως τοῦ ἐν ἐρειπίοις καὶ παρὰ τὴν νοτιὰν πλευρὰν παραλλήλως τοῦ καθολικοῦ κειμένου κτηρίου τῆς παλαιᾶς Τραπεζῆς τῆς *Μονῆς Ὁσίου Λουκᾶ Φωκίδος*.

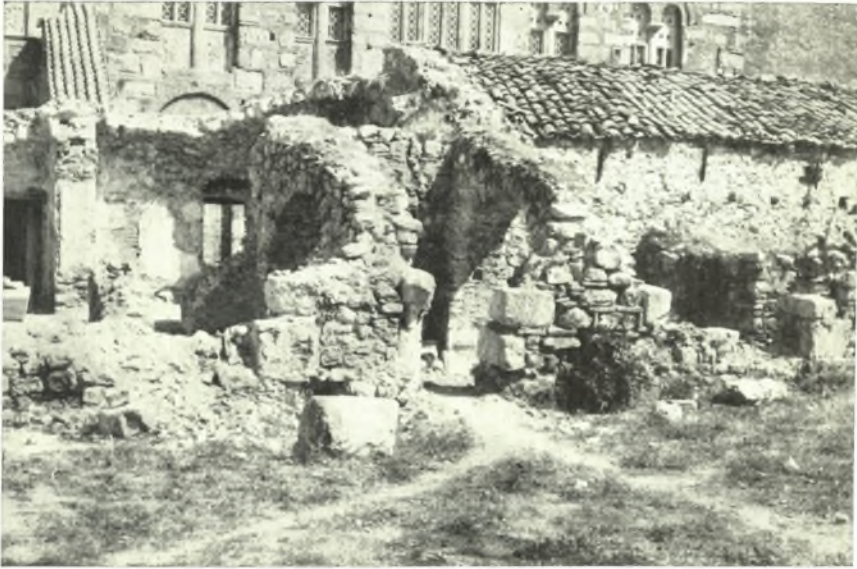
Ἐσωτερικῶς ἡ παλαιὰ Τράπεζα εἶχε χωρισθῆ διὰ τοίχου κατὰ μῆκος εἰς δύο, δεξιὰ δὲ καὶ ἀριστερὰ εἶχον κατασκευασθῆ δύο ἀλλεπάλληλοι θόλοι. Καὶ οἱ μὲν κάτω θόλοι ἐκρησιμοποιοῦντο δι' ἀποθήκας, ἄνω δὲ εἰς τὸ βόρειον τμήμα κατεσκευάσθη μεταγενεστέρα Τράπεζα, ἡ ὁποία ἔφερε πρὸς Ἀνατολὰς μικρὰν κόγχην, ἐντὸς τῆς ὁποίας ἀνεκαλύφθησαν καλὰ τοιχογραφίαι τοῦ 17<sup>ου</sup> αἰῶνος εἰκονίζουσαι τὴν φιλοξενίαν τοῦ Ἀβραάμ (πίν. 76α), τὴν φυγὴν εἰς Αἴγυπτον, τὸν Ὁσιον Λουκᾶν, ὧς καὶ ἡ σχετικὴ κτητορικὴ ἐπιγραφὴ λέγουσα: [Ἡ]γουμενέβοντος τοῦ κίρ Εὐγενίου [σ]κεβοφύλαξ τοῦ κίρ Παγκράτη [ἀ]ριστορίθι ὁ παρὸν Τράπεζα. Ἄλλη δὲ πάλιν ἐπιγραφὴ εὐρέθῃ χαραγμένη ἐπὶ πωρολίθου, ἔχουσα ὡς ἑξῆς: *αχοδ' ἐν μηνι Ἰουνίῳ κβ'*. Εὐρέθῃ ὡσαύτως μαρμάρινον κιονόκρανον τοῦ τέμπλου τοῦ καθολικοῦ. Τέλος τὴν ὀλοσχερῆ σχεδὸν καταστροφὴν τῆς Τραπεζῆς ἐπέφερε βομβαρδισμὸς αὐτῆς ἐπὶ κατοχῆς (πίν. 77α).

α. Ἡ Τράπεζα τῆς Μονῆς Ὁσίου Λουκά μετὰ τὸν ἐπὶ κατοχῆς βομβαρδισμόν αὐτῆς.

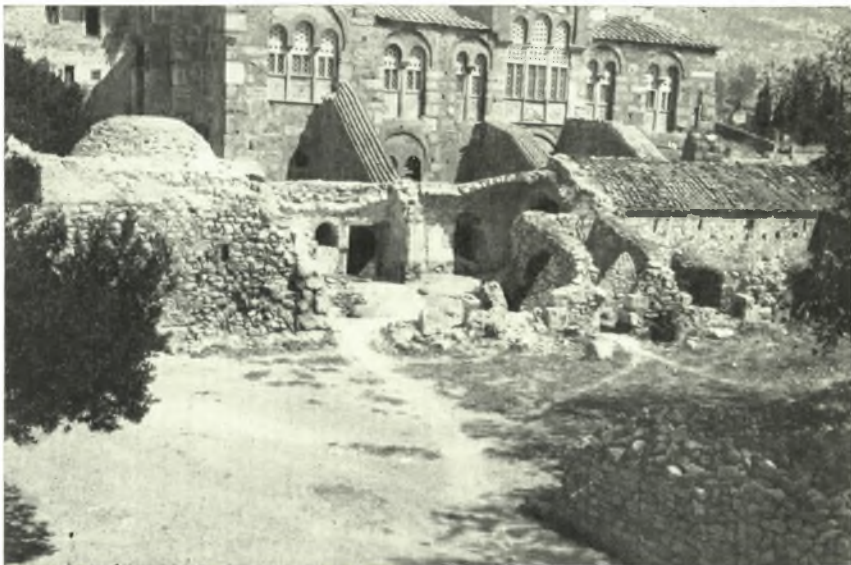
Εἰς τὴν ἀνωτέρω κατάστασιν παρελήφθη ἡ παλαιὰ Τράπεζα τῆς Μονῆς, ὅτε ἤρξαντο αἱ ἐργασίαι ἀναστηλώσεως αὐτῆς (πίν. 77β). Μετὰ λεπτομερῆ καταμέτρησιν καὶ φωτογράφησιν τῆς ὑπαρχούσης καταστάσεως ἐγένετο κατ' ἀρχὰς ἡ κατεδάφισις τῶν νεωτέρων προσκτισμάτων, τὰ ὁποία ἐκάλυπτον τὴν Δ. πλευρὰν τοῦ μνημείου. Μετὰ τὴν ἀπομάκρυνσιν τῶν ἀνωτέρω προέβαλεν

β. Ἡ Τράπεζα τῆς Μονῆς Ὁσίου Λουκά κατὰ τὴν ἔναρξιν τῶν ἐργασιῶν ἀναστηλώσεως αὐτῆς.

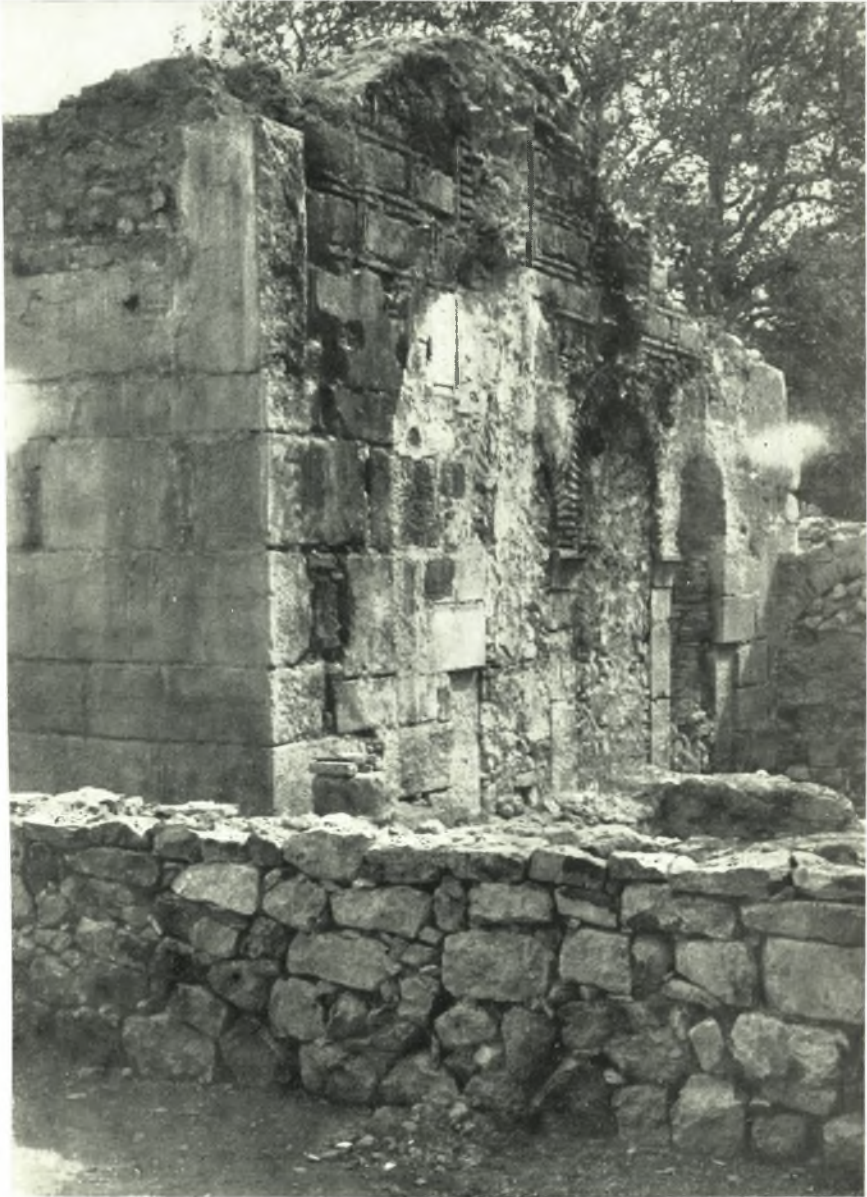
ἡ δυτικὴ ὄψις τοῦ κτηρίου μὲ τὸ τρίβηλον ἄνοιγμα κάτω (πίν. 78), ἀποτελούμενον ἐξ ὀρθογωνίων λιθίνων πεσσῶν, οἱ ὅποιοι ἔφερον ἄνω ἐπίκρανον μὲ σταυρόν. Τὸ τρίβηλον τοῦτο εἶχε φραχθῆ διὰ τοιχοποιίας (πίν. 78). Ὑπερῶν αὐτοῦ ἀπεκαλύφθησαν τρία τοξωτά, μονόλοβα παράθυρα ὁμοίως κεκλεισμένα διὰ τοιχοποιίας. Κατ' ἀρχὰς ἀπηλλάγη μετὰ προσοχῆς τὸ τρίβηλον τῆς εἰσόδου ἀπὸ τῆς κλειούσης αὐτὸ τοιχοποιίας ὡς καὶ τὰ τρία παράθυρα, ἅτινα καὶ συνεπληρώθησαν κατὰ τὴν ἀντυγα αὐτῶν (πίν. 78). Εὐτυχῶς εὐρέθησαν κατὰ χώραν δύο ὀδοντωταὶ ταινίαι, αἵτινες περιβάλλον τὰ παρά-

\*Αποψις τῆς Τραπεζίης ἀπὸ ΒΔ. πρὸ τῶν ἐργασιῶν ἀναστηλώσεως.

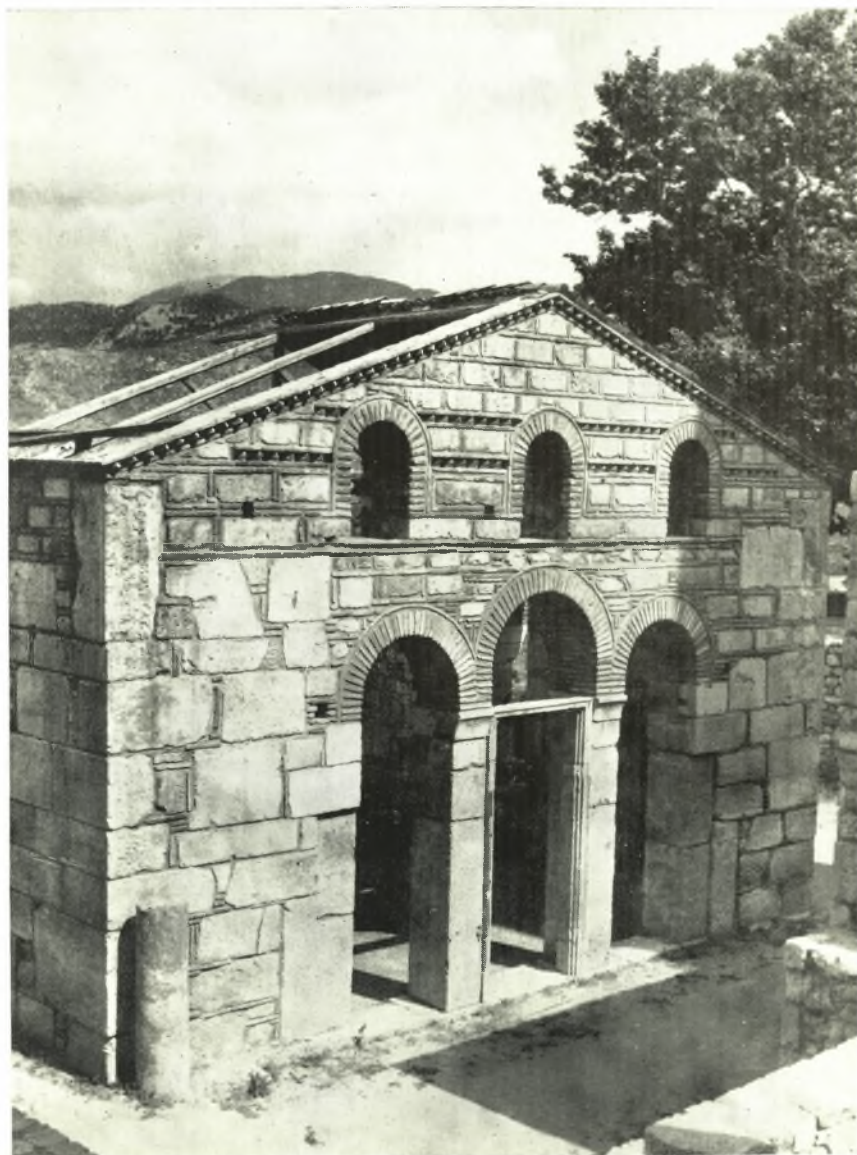
*"Αποψις τῆς Τραπέζης ἀπὸ ΒΔ. μετὰ τὰς ἐργασίας ἀναστηλώσεως.*

θυρα καὶ οὕτω κατωρθώθη νὰ εὐρεθῆ ἡ κλίσις τοῦ ἀετώματος ἀποκατασταθεῖσης μετ' ἀκριβείας δλοκλήρου τῆς Δ. πλευρᾶς, ἥτις, ὡς βλέπει τις ἐπὶ τῶν πιν. 79 καὶ 76β, εἶναι ἐκτισμένη κάτω μὲν διὰ μεγάλων μαρμαρίνων κανονικῶν λίθων προερχομένων ἀπὸ ἀρχαῖον ναόν, ἄνω δὲ διὰ πορολίθων, τοὺς ὁποίους περιβάλλον διπλαῖ σειραὶ ὀπτοπλίνθων (πίν. 79).

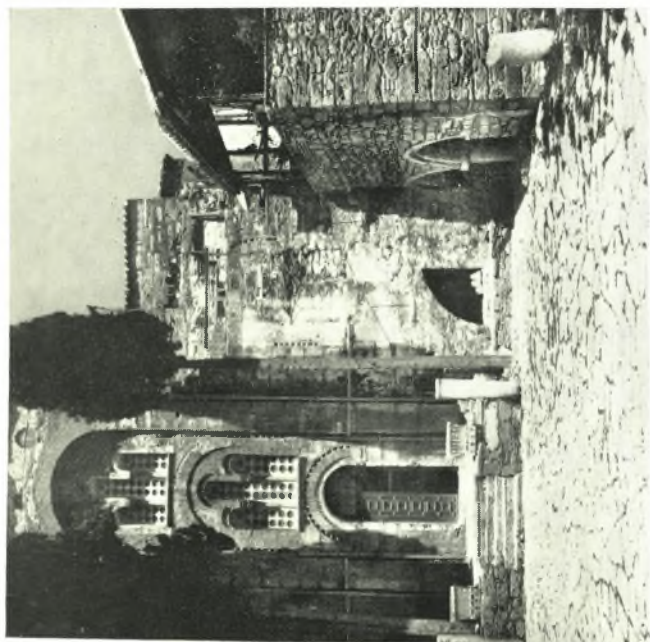
α. Ἐποψὴ τῆς νοτίας πλευρᾶς τοῦ Καθολικοῦ τῆς Μ. Δαφνίου πρὸ τῆς ἀναστηλῶσεως τοῦ τριλόβου παραθύρου τοῦ ΝΑ. παρεκκλησίου.

2) Εἰς τὴν *Μονὴν Δαφνίου* ἐνήργησεν ἡ Ἑταιρεία εἰς εὐρείαν κλίμακα ἐργασίας στερεώσεως καὶ συντηρήσεως τοῦ περιβόλου τῆς μονῆς ὁ μέγας σωρὸς τῶν χωμάτων, ἅτινα εὐρίσκοντο ἐκεῖ ἀπὸ τῶν ἀνασκαφῶν τοῦ Καμπούρογλου. Ἐπίσης ἐξωτερικῶς τοῦ μνημείου ἀπεμακρύνθησαν αἱ νεώτεροι προσχώσεις, αἰτίνες ἐκάλυπτον τὴν δυτικὴν πλευρὰν τοῦ ναοῦ. Ἀπεμακρύνθησαν ὡσαύτως τὰ χώματα, ἅτινα ἐκάλυπτον κατὰ 0.80 μ. τὴν βόρειον καὶ τὴν ἀνατολικὴν πλευρὰν τοῦ καθολικοῦ καὶ ἐστερεώθησαν οἱ εἰς τὰ σημεῖα αὐτὰ κατεστραμμένοι τοῖχοι τοῦ μνημείου. Ἐν συνεχείᾳ β) ἀνεστηλώθη ὁλόκληρος ἡ ΝΑ. γωνία τοῦ ναοῦ καὶ ἀποκατεστάθη τὸ κατ' αὐτὴν ὠραῖον τρίλοβον παράθυρον, ὃπερ εἶχε τειχισθῆ (πίν. 80α καὶ β). Κατὰ τὴν κατεδάφισιν τῶν νεωτέρων τμημάτων τοῦ τοίχου τούτου εὐρέθη κατὰ χώραν ὁ εἰς ἐκ τῶν δύο μαρμαρίνων διαχωριστικῶν κιονίσκων τοῦ παραθύρου, ἐνῶ ὁ ἕτερος εὐρέθη εἰς τὸ προαύλιον, μεταξὺ τῶν πολλῶν ἐκεῖ εὐρισκομένων μαρμαρίνων βυζαντινῶν τεμαχίων. Σημαντικὴ ἐργασία συνετελέσθη γ) εἰς τὴν στέγην τοῦ ναοῦ, ἣ ὁποία εὐρίσκετο εἰς ἀθλίαν κατάστασιν. Κατ' ἀρχὴν κατεβιάσθησαν καὶ ἐπανετοποθετήθησαν ἅπασαι αἱ κέραμοι τοῦ τρούλλου, αἱ ὁποῖαι ἦσαν τελείως κατεστραμμένα, ἐπιτρέψασαι εἰς τὰς ρίζας τῶν ἀναπτυχθέντων φυτῶν νὰ εἰσχωρήσουν ἐντὸς τοῦ σώματος τοῦ τρούλλου καὶ νὰ ἐπιφέρουν καταστροφὰς εἰς τὰ κάτωθεν ψηφιδωτά. Ἐν συνεχείᾳ ἀφηρέθησαν αἱ κέραμοι τῶν σκελῶν τοῦ σταυροῦ καὶ ἀπερρίφθησαν πολλὰ χώματα, ἅτινα ἐκάλυπτον κατὰ 0.60 μ. τοὺς θόλους τοῦ ναοῦ προξενοῦντα μεγάλας ζημίας. Μετὰ τὴν ἀπομάκρυνσιν τῶν σεσαθρωμένων κεράμων καὶ ἀχρήστων χωμάτων ἀποκατεστάθησαν εἰς τὸ ἀρχικόν των ὕψος πάντα τὰ ἀετώματα τοῦ μνημείου καὶ ἐτέθη ἡ ἐλλείπουσα ὀδοντωτὴ αὐτῶν ταινία. Οὕτω ἀνέκτησεν ὁ ναὸς τὴν ἀρχικὴν του ὄψιν.
