14. ΑΝΑΣΚΑΦΗ ΜΕΓΑΛΟΥ ΜΑΚΕΔΟΝΙΚΟΥ ΤΑΦΟΥ ΠΑΡΑ ΤΑ ΛΕΥΚΑΔΙΑ ΝΑΟΥΣΗΣ

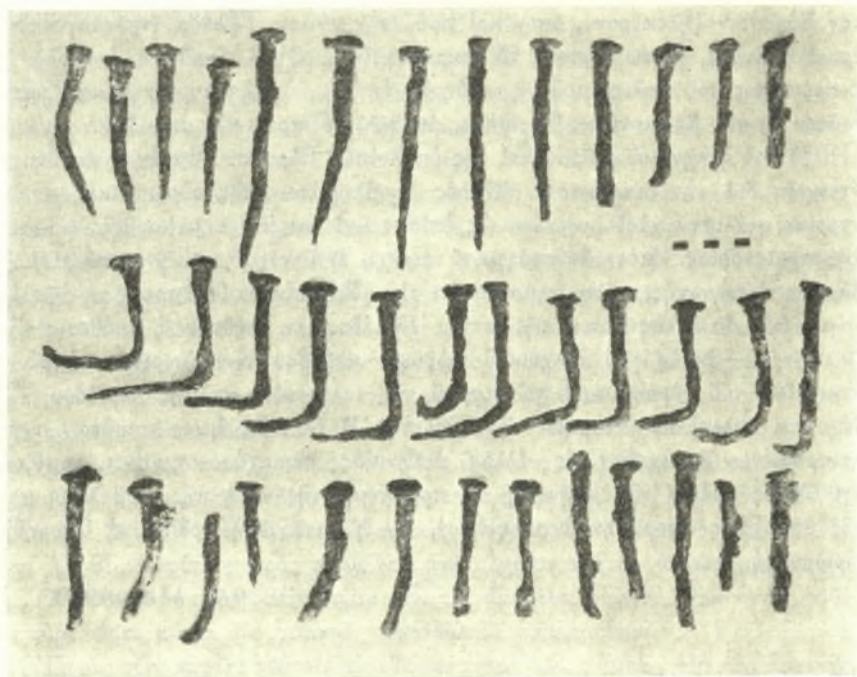
Εἰκ. 1. Σίδηροὶ ἥλοι εὑρεθέντες ἔξω τοῦ τάφου.

Παρέχεται ἐνταῦθα εἰκὼν ἧλων σιδηρῶν εὐρεθέντων πρὸ τῆς προσόψεως καὶ εἰς τὸ βάθος τοῦ στυλοβάτου, προφανῶς ἐκ τῶν χρησιμοποιηθέντων εἰς τὰ ἱκρίώματα κατὰ τὴν κατασκευὴν ἢ κατὰ τινὰ ἐπισκευὴν τοῦ τάφου (εἰκ. 1). Τέλος τὸ δημοσιεύμενον ἐνταῦθα σχέδιον δεικνύει τὴν κατάστασιν, εἰς ἣν εὐρέθησαν οἱ φράσσοντες τὴν εἴσοδον τοῦ τάφου λίθοι (εἰκ. 2)².

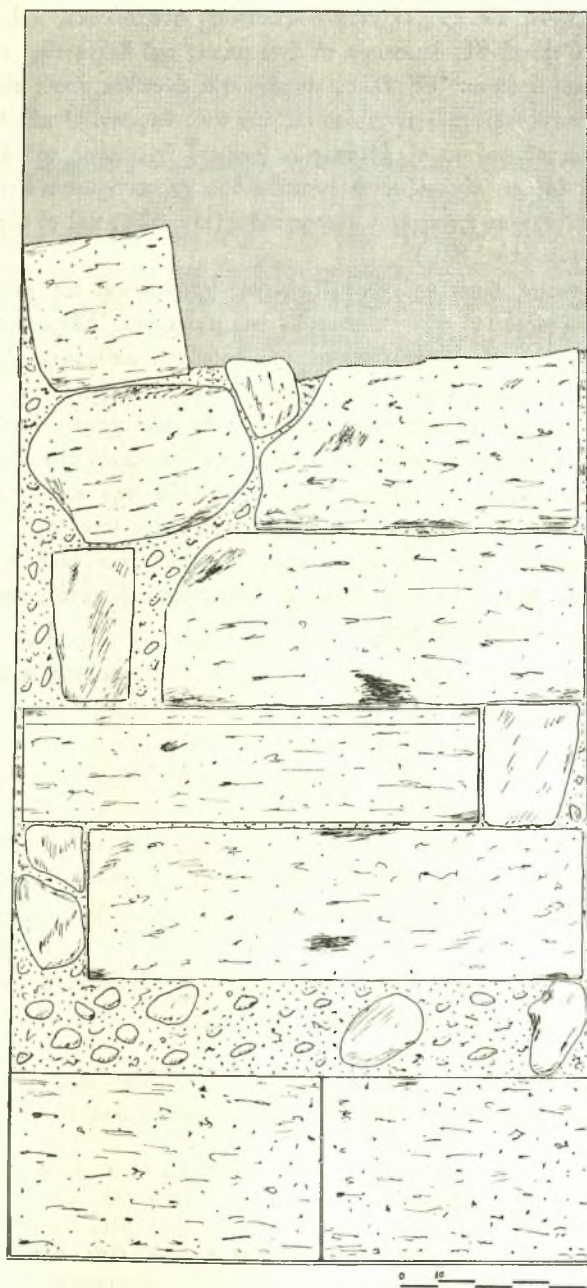
Εἰκ. 2.

Εἶναι σαφὲς ὅτι μόνον ἡ κάτω σειρὰ ἀποτελουμένη ἐκ δύο λίθων εἶναι ἀδιατάρακτος ἐξ ἀρχῆς. Οἱ ὑπερκείμενοι λίθοι προφανῶς ἐτέθησαν προχείρως ὑπὲρ ἀλλήλους μεταγενεστέρως.

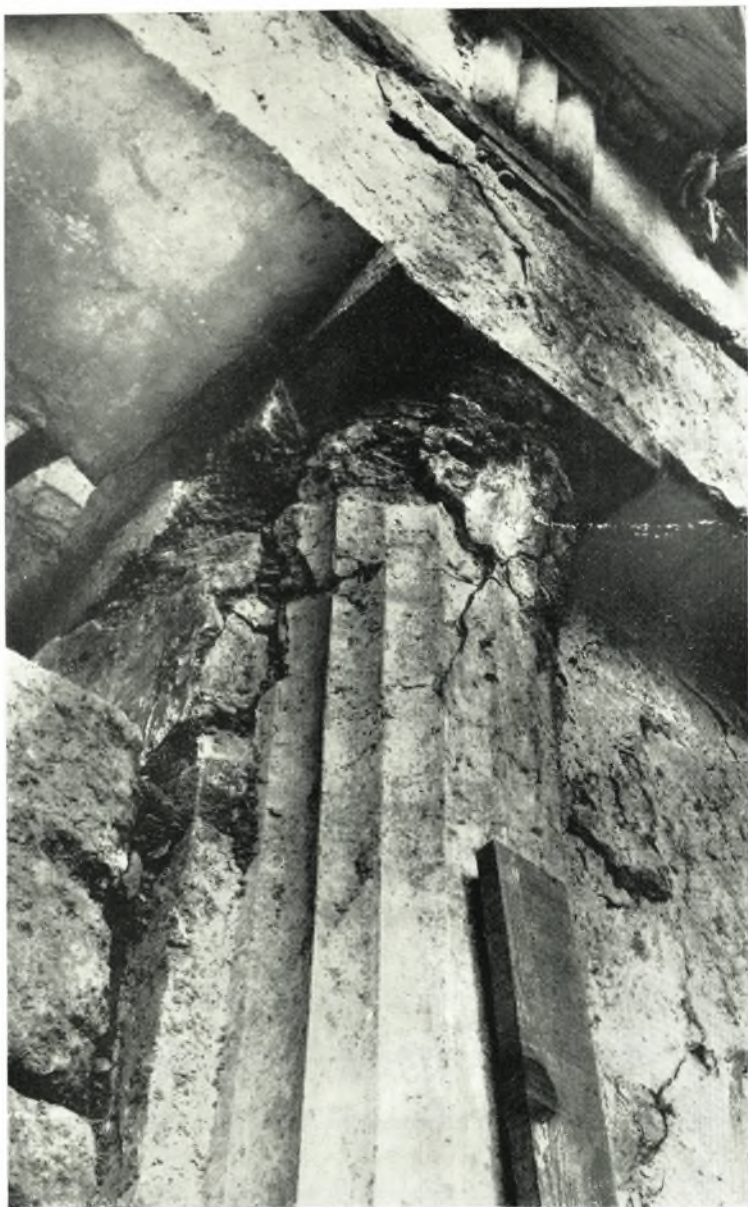
Λεπτομέρεια τῆς προσόψεως παρὰ τὴν ἄνω δεξιὰν γωνίαν τῆς εἰσόδου.

ἀδικεῖ τὸ μνημεῖον. Τὰ προβλήματα εὐσταθείας, στερεώσεως καὶ καθαρισμοῦ ὑπομιμνήσκει ὁ πῖναξ 81, δεικνύων τὸ ἄνω μέρος τοῦ δεξιὰ τῆς εισόδου ἡμικίονος τοῦ κάτω ὁρόφου. Ἐξ ἄλλου παρέχονται ἐνταῦθα τρεῖς εἰκόνες ἐνδεικτικαὶ τῆς καταστάσεως τοῦ μνημείου εἰς τὸν ἄνω ὄροφον. Ὁ πῖν. 82α δεικνύει τὸ κάτω μέρος τοῦ τρίτου ἐξ ἀριστερῶν ἰωνικοῦ ἡμικίονος τοῦ ἄνω ὁρόφου. Ἐκ τοῦ αὐτοῦ ὁρόφου εἰκονίζονται ἐνταῦθα δύο χαρακτηριστικὰ στοιχεῖα τοῦ ἥτοι τὸ εὐρεθὲν τμήμα ἐπικράνου παραστάδος (πῖν. 82β) καὶ τὸ εὐρεθὲν κιονόκρανον ἡμικίονος (πῖν. 82γ).

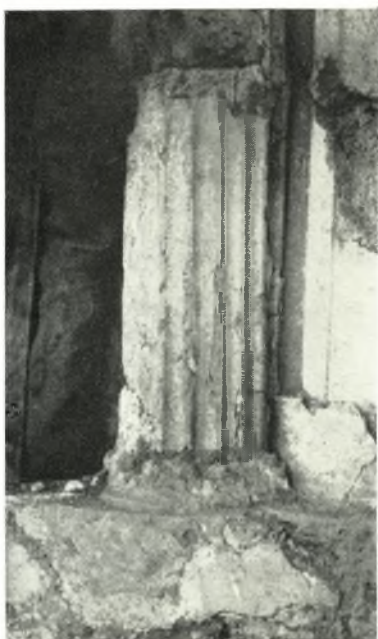
α. Λεπτομέρεια τοῦ τρίτου ἐξ ἀριστερῶν
ἡμικίονος τοῦ ἄνω ὀρόφου.

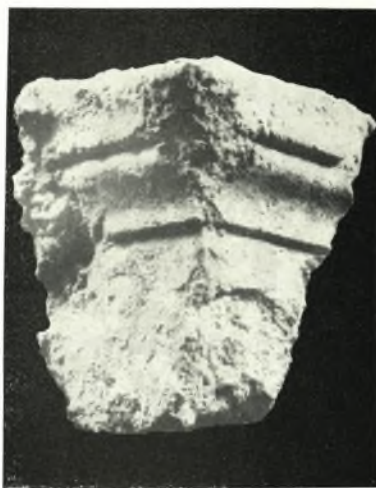
β. Ἀνευρεθὲν τμήμα ἐπικράνου τοῦ
ἄνω ὀρόφου.

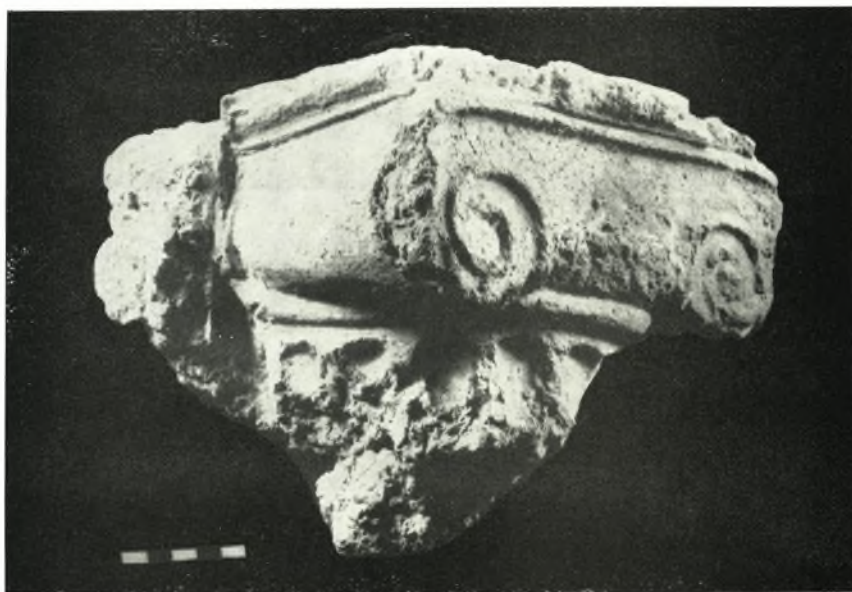
γ. Κιονόκρανον ἡμικίονος τοῦ ἄνω ὀρόφου.
