#### 14. ΑΝΑΣΚΑΦΗ ΜΕΓΑΛΟΥ ΜΑΚΕΔΟΝΙΚΟΥ ΤΑΦΟΥ ΠΑΡΑ ΤΑ ΛΕΥΚΑΔΙΑ ΝΑΟΥΣΗΣ

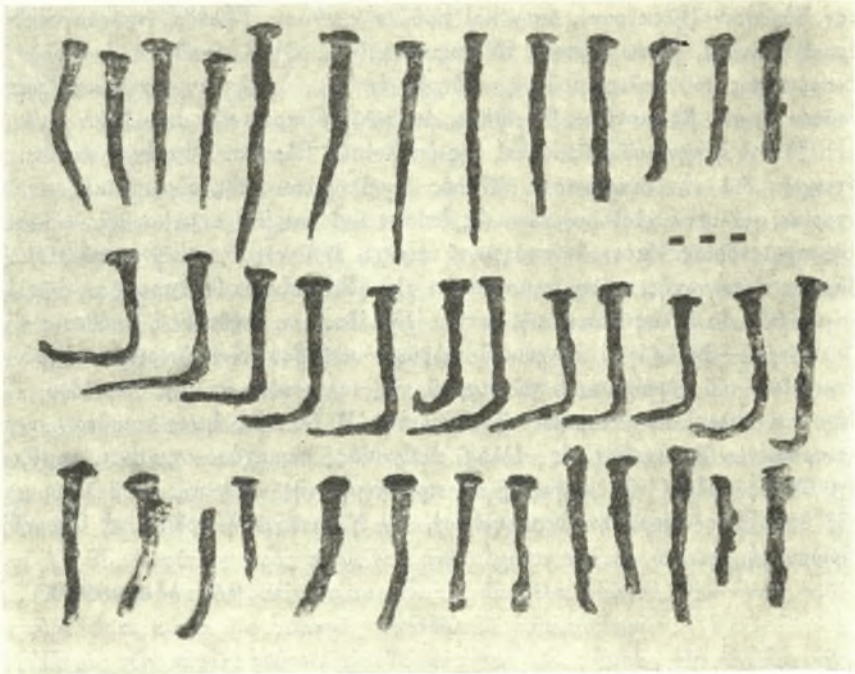
Εἰκ. 1. Σίδηροὶ ἥλοι εὑρεθέντες ἔξω τοῦ τάφου.

Παρέχεται ἐνταῦθα εἰκὼν ἧλων σιδηρῶν εὐρεθέντων πρὸ τῆς προσόψεως καὶ εἰς τὸ βάθος τοῦ στυλοβάτου, προφανῶς ἐκ τῶν χρησιμοποιηθέντων εἰς τὰ ἱκρίώματα κατὰ τὴν κατασκευὴν ἢ κατὰ τινὰ ἐπισκευὴν τοῦ τάφου (εἰκ. 1). Τέλος τὸ δημοσιεύμενον ἐνταῦθα σχέδιον δεικνύει τὴν κατάστασιν, εἰς ἣν εὐρέθησαν οἱ φράσσοντες τὴν εἴσοδον τοῦ τάφου λίθοι (εἰκ. 2)<sup>2</sup>.

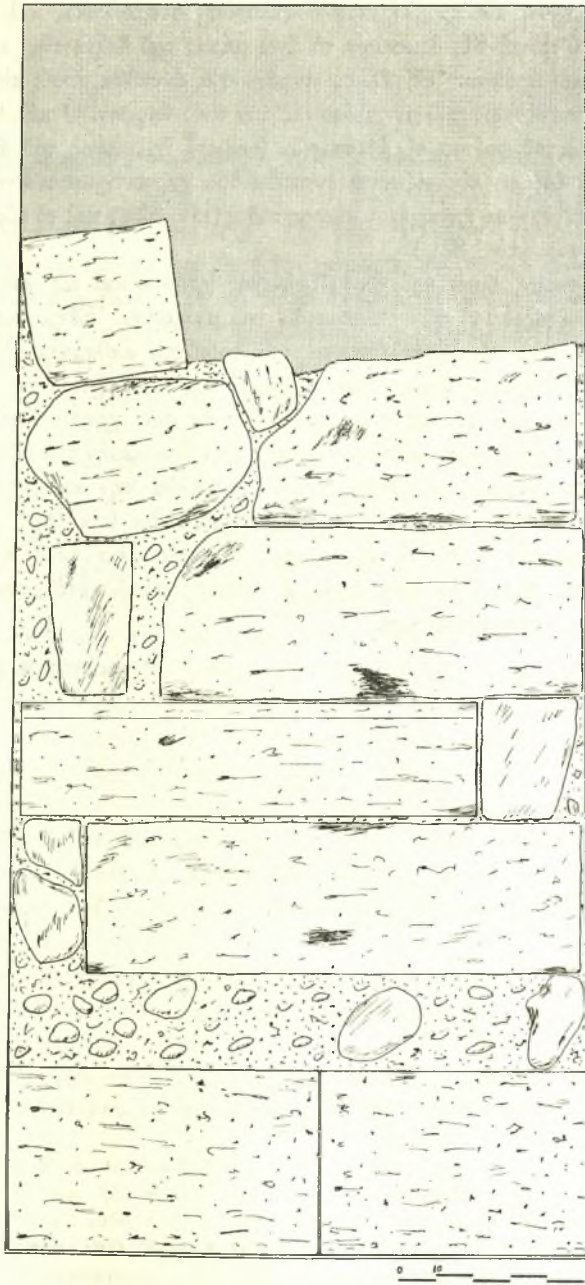
Εικ. 2.

Εἶναι σαφὲς ὅτι μόνον ἡ κάτω σειρὰ ἀποτελουμένη ἐκ δύο λίθων εἶναι ἀδιατάρακτος ἐξ ἀρχῆς. Οἱ ὑπερκείμενοι λίθοι προφανῶς ἐτέθησαν προχείρως ὑπὲρ ἀλλήλους μεταγενεστέρως.

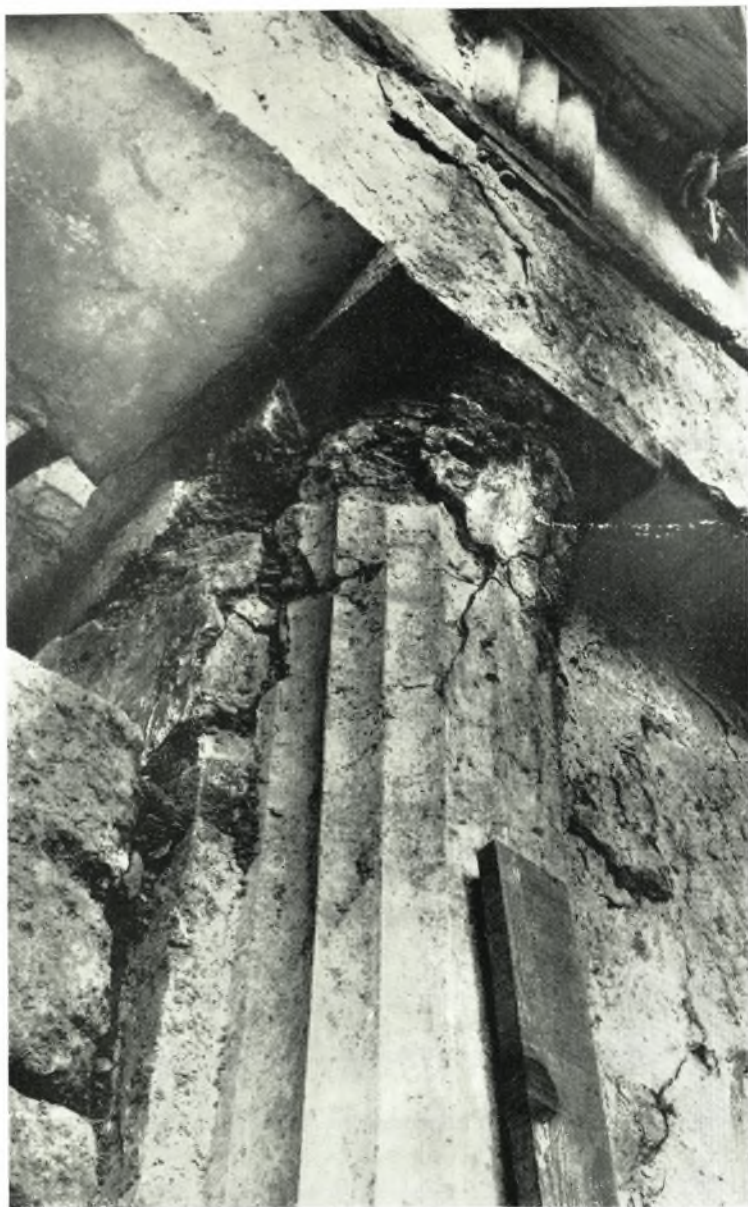
ἀδικεῖ τὸ μνημεῖον. Τὰ προβλήματα εὐσταθείας, στερεώσεως καὶ καθαρισμοῦ ὑπομνησκει ὁ πίναξ 81, δεικνύων τὸ ἄνω μέρος τοῦ δεξιὰ τῆς εἰσόδου ἡμικίονος τοῦ κάτω ὀρόφου. Ἐξ ἄλλου παρέχονται ἐνταῦθα τρεῖς εἰκόνες ἐνδεικτικαὶ τῆς καταστάσεως τοῦ μνημείου εἰς τὸν ἄνω ὄροφον. Ὁ πίν. 82α δεικνύει τὸ κάτω μέρος τοῦ τρίτου ἐξ ἀριστερῶν ἰωνικοῦ ἡμικίονος τοῦ ἄνω ὀρόφου. Ἐκ τοῦ αὐτοῦ ὀρόφου εἰκονίζονται ἐνταῦθα δύο χαρακτηριστικὰ στοιχεῖα τοῦ ἤτοι τὸ εὐρεθὲν τμήμα ἐπικράνου παραστάδος (πίν. 82β) καὶ τὸ εὐρεθὲν κιονόκρανον ἡμικίονος (πίν. 82γ).

Λεπτομέρεια τῆς προσόψεως παρὰ τὴν ἄνω δεξιὰν γωνίαν τῆς εἰσόδου.

1 Τὸ Ἔργον 1960, σ. 93, εἰκ. 106. Ἡ ἐν τῇ εἰκόνι ταύτῃ ὑποστύλωσις ἀντικατεστάθη ἐν τῷ μεταξὺ διὰ νέας, εὐπρεπεστέρας, ἡ ὅποια πάντως πρέπει νὰ ἀπομακρυνθῆ τελικῶς, ἐξευρισκομένου ἄλλου τρόπου εὐσταθείας τοῦ τοίχου τῆς προσόψεως.

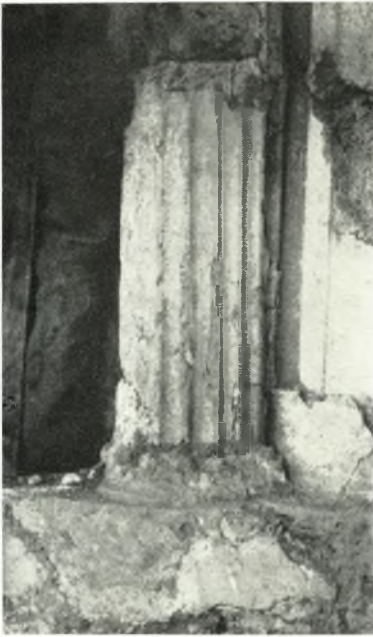
α. Λεπτομέρεια τού τρίτου ἐξ ἀριστερῶν ἡμικίονος τού ἄνω ὀρόφου.

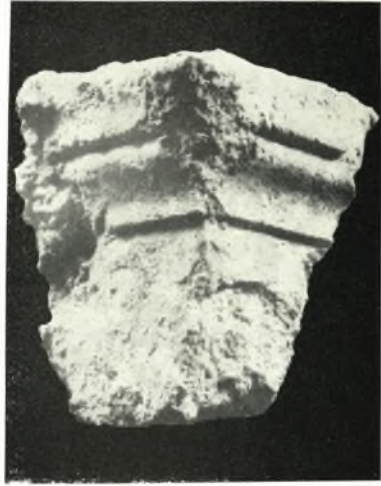
β. Ἀνευρεθὲν τμήμα ἐπικράνου τού ἄνω ὀρόφου.

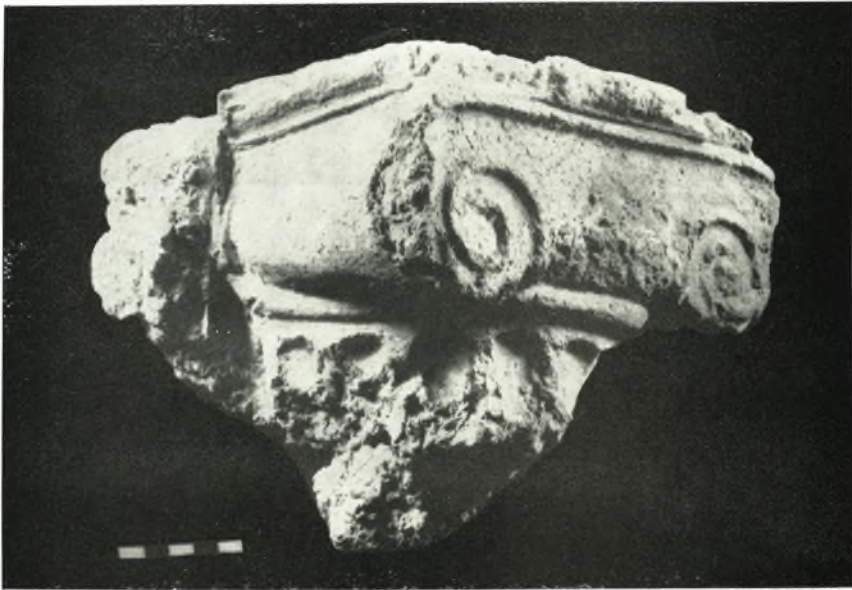
γ. Κιονόκρανον ἡμικίονος τού ἄνω ὀρόφου.
