ΜΕΣΑΙΩΝΙΚΑ ΚΡΗΤΗΣ

ΑΝΑΣΤΗΛΩΣΕΙΣ

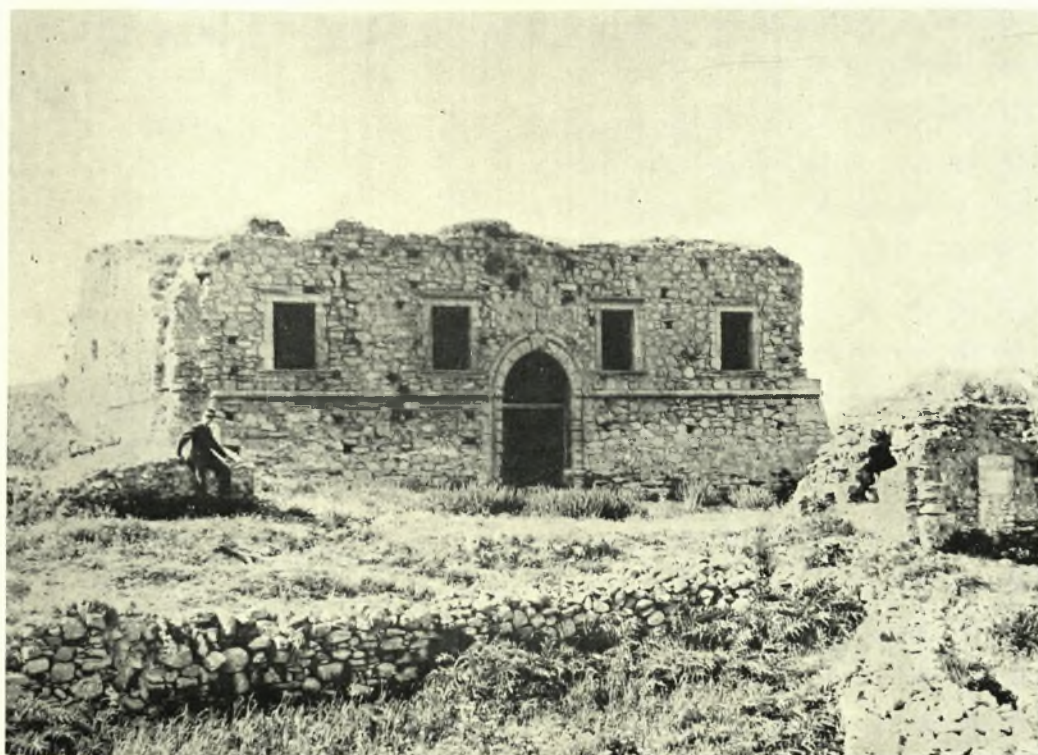
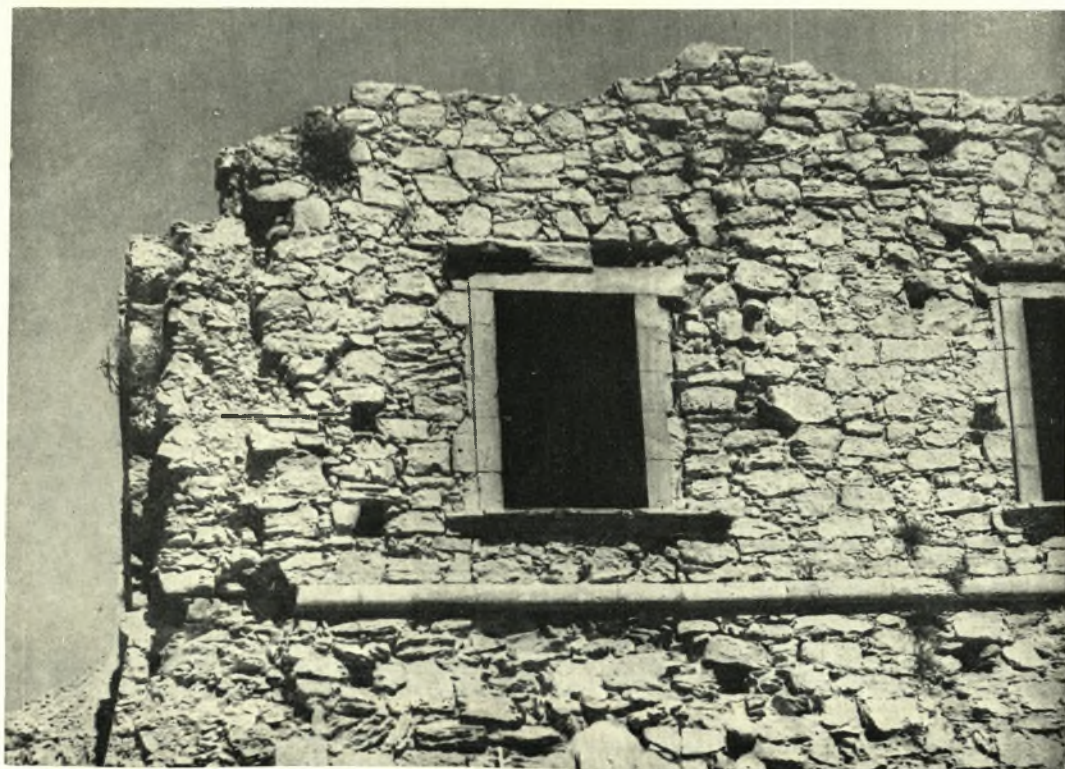
Κρήτη. Ἐτιὰ Σητείας: α - β. Ἐνατολικὴ ὄψις καὶ νοτιοανατολικὴ γωνία ἐπαύλεως τῶν Mezzo πρὸ τῶν ἀναστηλωτικῶν ἐργασιῶν

Εἰς τὴν παρὰ τὸ χωρίον Ἐτιὰ Σητείας, Ἐνετικὴν ἑπαυλιν τῶν Mezzo, εἰς τὴν ὁποίαν, πρότινον ἔτων, εἶχον ἐκτελεσθῆ περιωρισμένης ἐκτάσεως στερεωτικαὶ ἐργασίαι, ἤρχισε συστηματικῶς τὸ ἔργον ἀποκαταστάσεως καὶ στερεώσεως. Τὸ μνημεῖον τοῦτο, τὸ σημαντικώτερον τοῦ εἶδους τοῦ ἐν Κρήτῃ, εἶχεν ὑποστῆ σοβαρὰς ζημίας ἀπὸ

τῆς ἐποχῆς τῆς ἐπισκέψεώς του ὑπὸ τοῦ Gerola, (Monumenti, III, σ. 310, εἰκ. 213, 214, 215, 216) (Πί ν. 531 α - β). Πλὴν τῆς πλήρους ἐξαφανίσεως τῶν κατὰ τὴν νοτιὰν πλευρὰν τοῦ περιβόλου βοηθητικῶν διαμερισμάτων, ἡ διάλυσις τῶν τοίχων τοῦ, ἄγνωστον πότε, καταρρυσαντος ὀρόφου, ἢ συσφῶρευσις τοῦ ὕλικου τούτου ἐπὶ τῆς στέγης καὶ αἱ βλάβαι τῆς τοιχοποιίας τοῦ ἰσογείου, ἐδημιούργουν σοβαροὺς κινδύνους διὰ τὴν ἀσφάλειαν τοῦ μνημείου. Οὕτως, αἱ τοῦ παρόντος ἔτους ἐργασίαι, ἀποβλέψασαι εἰς τὴν ἀντιμετώπισιν τῶν ἐκ τῶν ὡς ἄνω δημιουργουμένων κινδύνων, συνίσταντο εἰς τὴν ἀπομάκρυνσιν ἐκ τῆς στέγης τῶν ἐπ' αὐτῆς συσσωρευμένων μεγάλων ὀγκῶν λίθων καὶ χωμάτων, ἀποκαλυφθείσης οὕτω τῆς μορφῆς τῶν διαμερισμάτων τοῦ ὀρόφου καὶ τῶν ἐκ πωρίνων πλακῶν δαπέδων τῶν, τὴν στερέωσιν καὶ συμπλήρωσιν δι' ὁμοίων πλακῶν τῶν δαπέδων τούτων, τὴν ἀποκατάστασιν τῶν ἐκ ξεστῆς λιθοδομῆς δύο γωνιῶν τῆς προσόψεως καί, τέλος, τὴν συμπλήρωσιν καὶ ἀποκατάστασιν τῆς ἐξωτερικῆς ὄψεως τῶν τοίχων (Πί ν. 532 α - β καὶ 533 α).

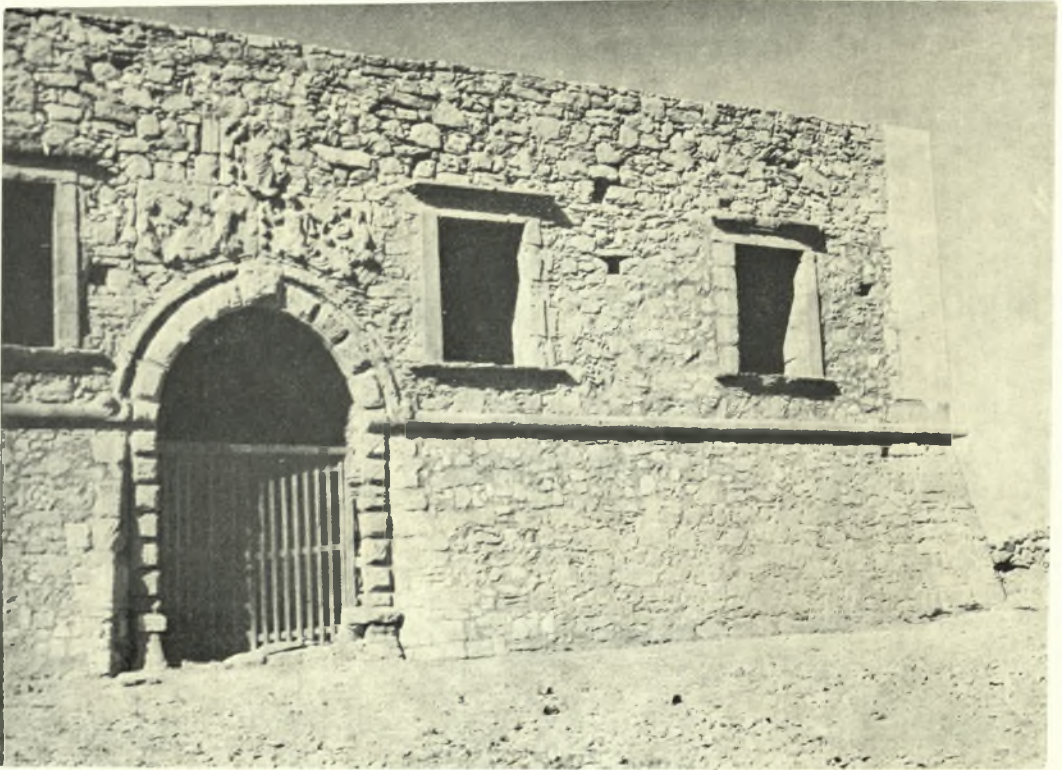
Κρήτη. Ἐτιά Σητείας. Ἐπαυλις τῶν Mezzo: α. Τμήμα τῆς ἀνατολικῆς ὄψεως μετὰ τὰς ἀναστηλωτικὰς ἐργασίας, β. Ἐν τῶν διαμερισμάτων τοῦ ὀρόφου μετὰ τὸν καθαρισμὸν

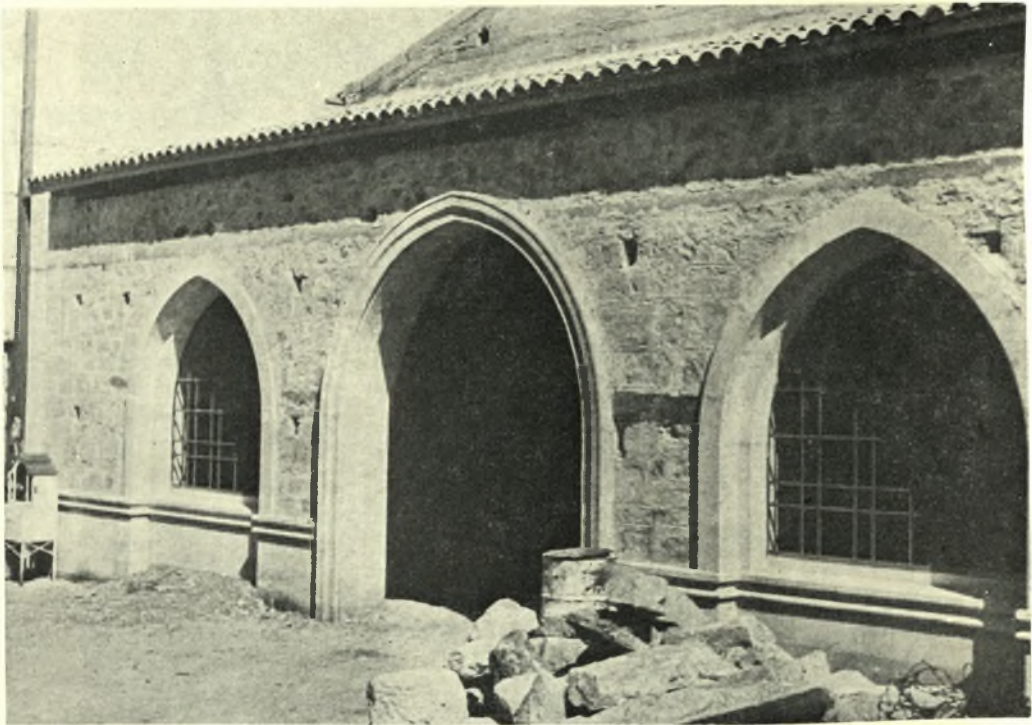
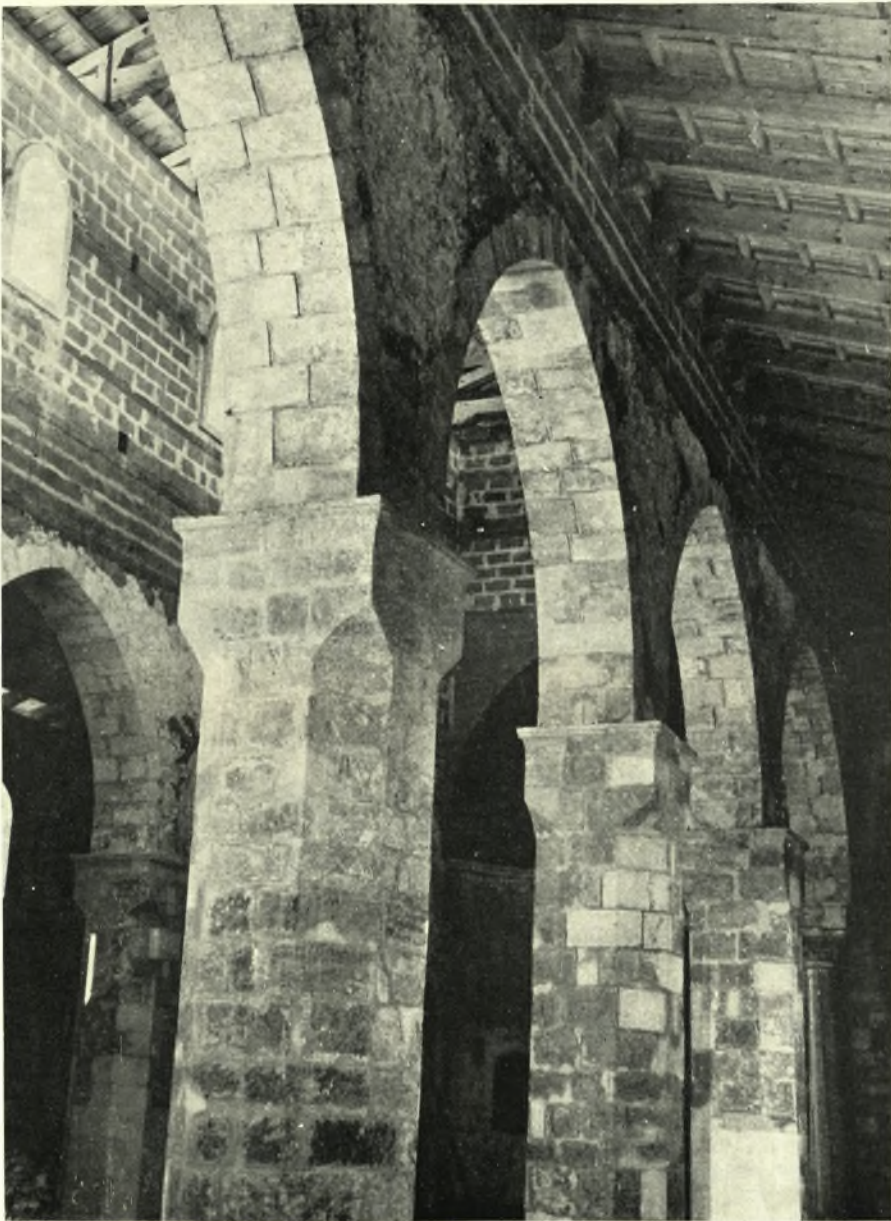
Κρήτη: α. Μπιζαριανώ Πεδιάδος. Ναός Ἁγίου Παντελεήμονος. Νοτία ὄψις πρὸ τῶν ἐργασιῶν ἀποκαταστάσεως, β. Ἡράκλειον. Παναγία τῶν Σταυροφόρων. Δυτική ὄψις προστώφου

Κρήτη. Ἡράκλειον: Παναγία τῶν Σταυροφόρων. Ἡ ἐσωτερικὴ τοξοστοιχία μετὰ τὴν ἀποκατάστασιν

Εἰς τὴν Παναγίαν τῶν Σταυροφόρων, συνεχίσθησαν αἱ ἀπὸ τοῦ ἔτους 1960 σταδιακῶς ἐκτελούμεναι ἐργασίαι ἀναστηλώσεως. Διὰ τῶν τοῦ παρόντος ἔτους συνεπληρώθη ἡ ἀνακατασκευὴ τοῦ προστώφου, συμφώνως πρὸς τὴν ὑπὸ τῶν ἀρχιτεκτόνων Ἰωάννου Τζομπανάκη καὶ Ἐριφύλης Μαθιουδάκη συνταχθεῖσαν μελέτην, καὶ ἀποκατεστάθησαν τὰ τόξα καὶ οἱ πεσσοὶ τοῦ κυρίως ναοῦ δι' ἀντικαταστάσεως τῶν κατεστραμμένων λίθων διὰ νέων καὶ συμπληρώσεως τῶν κενῶν. Ἀνάλογος στερεωτικὴ ἐργασία ἐξετελέσθη καὶ εἰς τοὺς πλευρικοὺς τοίχους. Τέλος ἐκαθαρίσθησαν ἀπὸ τῶν χωμάτων καὶ τῆς ἀσβέστου οἱ παρὰ τὴν κόγχην τοῦ ἱεροῦ κίονες καὶ τὰ κιονόκρανά των (Πί ν. 534 β καὶ 535).

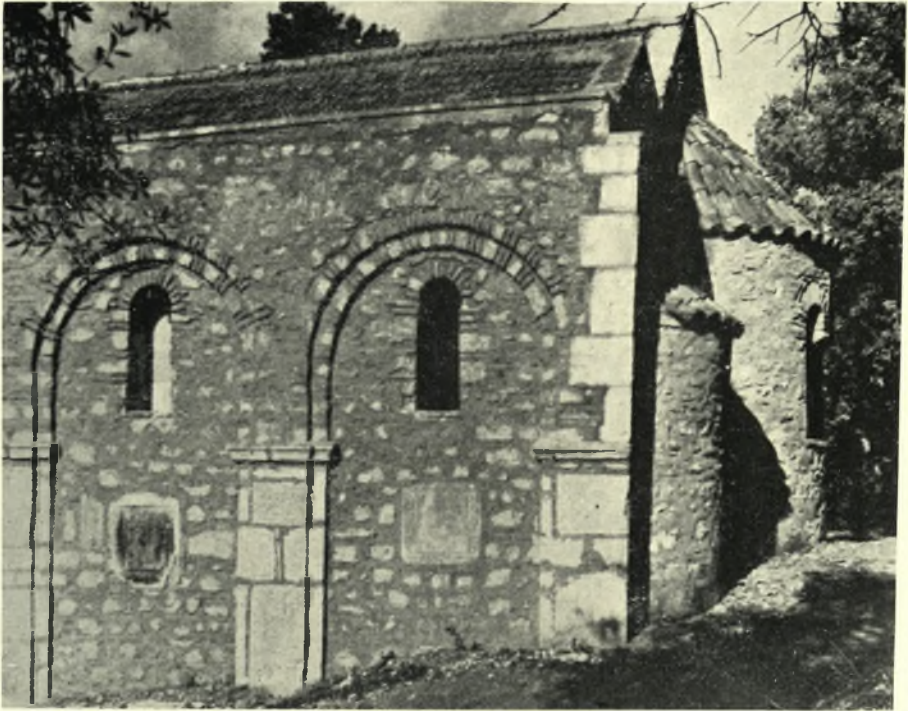
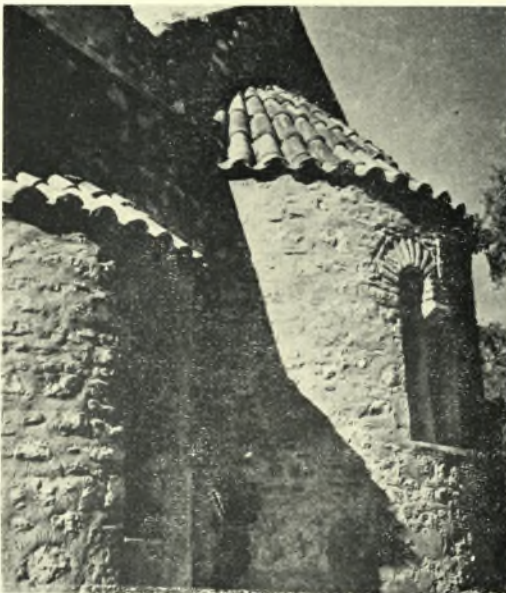
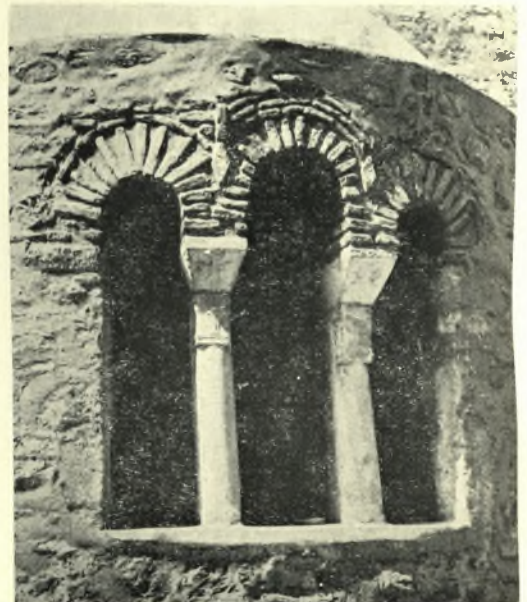
Κρήτη. Ἅγιος Παντελεῖμων Μπιζαριανοῦ: α. Νοτία ὄψεις μετὰ τὰς ἐργασίας ἀναστηλώσεως,
β. Κεντρικὴ καὶ νοτία ἀψίδες τοῦ ἱεροῦ, γ. Παράθυρα τῆς κεντρικῆς ἀψίδος

Ὁ παρὰ τὸ χωρίον Μπιζαριανῶ, νῦν Πηγὴ Πεδιάδος, εἰς μορφήν τρικλίτου βασιλικῆς καὶ ἀπὸ τῆς δευτέρας βυζαντινῆς περιόδου χρονολογούμενος, σημαντικώτατος ναὸς τοῦ Ἁγίου Παντελεήμονος εἶχεν ὑποστῆ σοβαρὰς φθορὰς καὶ ἀλλοιώσεις (Gerola, Monumenti, II, σ. 191, εἰκ. 131, 132, 133) (Πί ν. 534 α). Τὸ ἔργον ἀποκαταστάσεως, ἐνισχυθὲν οικονομικῶς ὑπὸ τῆς Ἐνοριακῆς Ἐπιτροπῆς τοῦ ναοῦ, ἐξετελέσθη βάσει τῆς ὑπὸ τῆς ἀρχιτέκτονος Ἐριφύλης Μαθιουδάκη συνταχθείσης μελέτης, συνίστατο δὲ εἰς τὰ ἑξῆς: Συνεπληρώθη ὁ ἄγνωστος πότε καταπεσὼν δυτικὸς τοῖχος καὶ τὰ δυτικά τμήματα τῶν θόλων, ἐν συνεχείᾳ δὲ κατηράφισθη ὁ ἀνατολικώτερον καὶ κατὰ τὴν ἰδίαν ἐκείνην ἐποχὴν οἰκοδομηθεὶς ἐγκάρσιος τοῖχος. Καθηρέθησαν τὰ ἐξωτερικὰ ἐπιχρίσματα καὶ ἐγένιν ἀρμολόγημα τῶν τοίχων κατὰ τὸ παλαιὸν σύστημα, ὡς ἐδείκνυον διατηρούμενά τινα τμήματα. Κατεσκευάσθη ὑπόγειον ἄορατον προπέτασμα ἐκ σιμεντοκονίας, ἐξωτερικῶς τῆς ἀνατολικῆς πλευρᾶς πρὸς ἐξασφάλισιν τοῦ τμήματος οὗτου ἀπὸ τῆς ἐκ τῶν ὀμβρίων ὑδάτων διαποτίσεως καὶ τῆς συνεπείᾳ ταύτης μεγάλης εἰς τὸ ἐσωτερικὸν ὑγρασίας. Τέλος, κατεσκευάσθησαν νέα ἐπιχρίσματα εἰς τὸ δυτικὸν τμήμα (Πί ν. 536 α-γ).

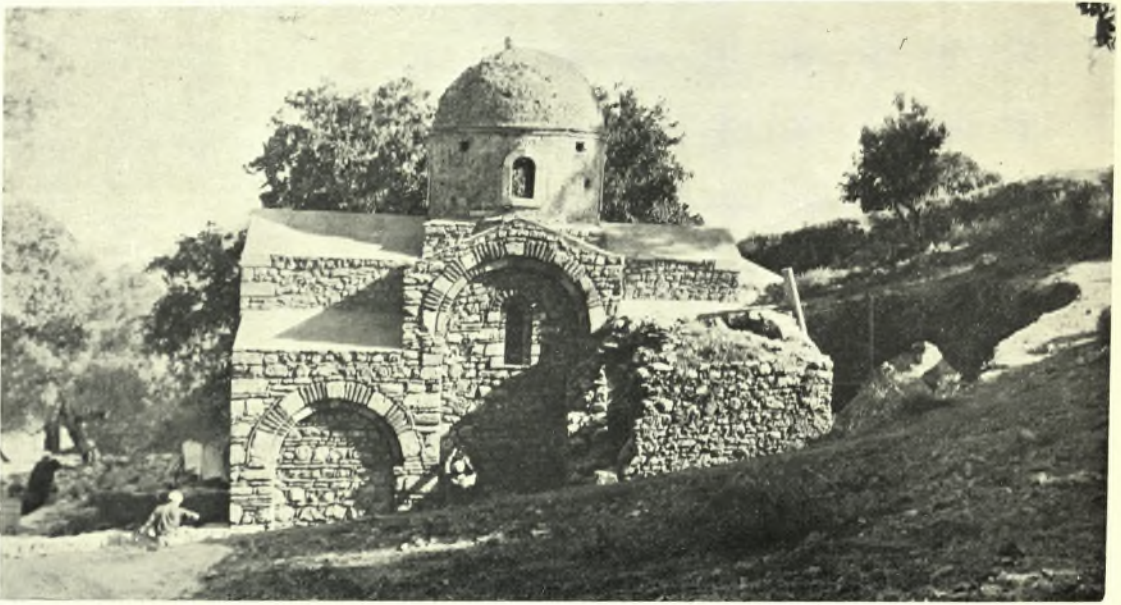
Κρήτη: α. Ρουκάνι Τεμένους. Ναός Ἁγίου Ἰωάννου. Νοτία ὄψις μετὰ τὸ πρῶτον στάδιον ἀναστηλώσεως,
β - γ. Ἄξος Μυλοποτάμου. Ναός Ἁγίας Εἰρήνης. Νοτιοδυτικὴ ὄψις καὶ ἐσωτερικὸν ἀνατολικὸ
τμήματος πρὸ τῶν ἐργασιῶν ἀναστηλώσεως

ἡ μελέτη ἀποκαταστάσεως τοῦ τρούλλου καὶ τῆς θύρας, αἱ ἐργασίαι ἀπέβλεψαν εἰς τὴν στερεώσιν καὶ ἀποκατάστασιν τῶν λοιπῶν τμημάτων τοῦ μνημείου. Ἐν πρώτοις, ἐκαθαρίσθη εἰς ἰκανὴν ἀκτίνα ὁ περίξ τοῦ μνημείου χώρος ἀπὸ τὴν ἐπιχωμάτωσιν καὶ κατεσκευάσθησαν ἀναλημματικοὶ τοῖχοι πρὸς πρόλησιν νέων καταρρεύσεων χωμάτων. Ἐκαλύφθησαν αἱ ὄψεις τῶν ρωγμῶν τοῦ κτηρίου, μετὰ τὴν ἔμφραξιν τῶν διὰ σιμεντοκονίας, κατὰ τοιοῦτον τρόπον, ὥστε νὰ ἀποκατασταθῆ ἡ συνέχεια τῆς τοιχοποιίας, ἡ ἰδία δὲ ἀρχὴ ἐφηρμόσθη καὶ εἰς τὴν συμπλήρωσιν τῶν ρηγμάτων. Πρὸς στερεώσιν τῶν χαλαρῶς συνδεομένων μετὰ τὸ κτήριο λίθων καὶ πλίνθων, οὗτοι ἀεσπᾶσθησαν καὶ ἐπανατοποθετήθησαν ἢ ἀντικατεστάθησαν, ἐφ' ὅσον ἦσαν σαθροί. Καθηρέθησαν τὰ πλαίσια τῶν νεωστὶ ἀνοιχθέντων παραθύρων, τὰ ὁποῖα κατηργήθησαν, ἀποκατασταθέντων τῶν ἀρχικῶν. Τέλος, ἐκαθαρίσθησαν αἱ στέγαι ἐκ τῶν χωμάτων καὶ τῶν ἐπ' αὐτὰν ἀναφούντων φυτῶν καὶ θάμων, ἐφράχθησαν αἱ ρωγμαὶ τῶν θόλων, προετοιμασθέντων διὰ τὴν ὑποδοχὴν τῶν κεράμων καὶ ἐξετελέσθησαν τὰ ἐσωτερικὰ ἐπιχρίσματα (Πί ν. 538 α).

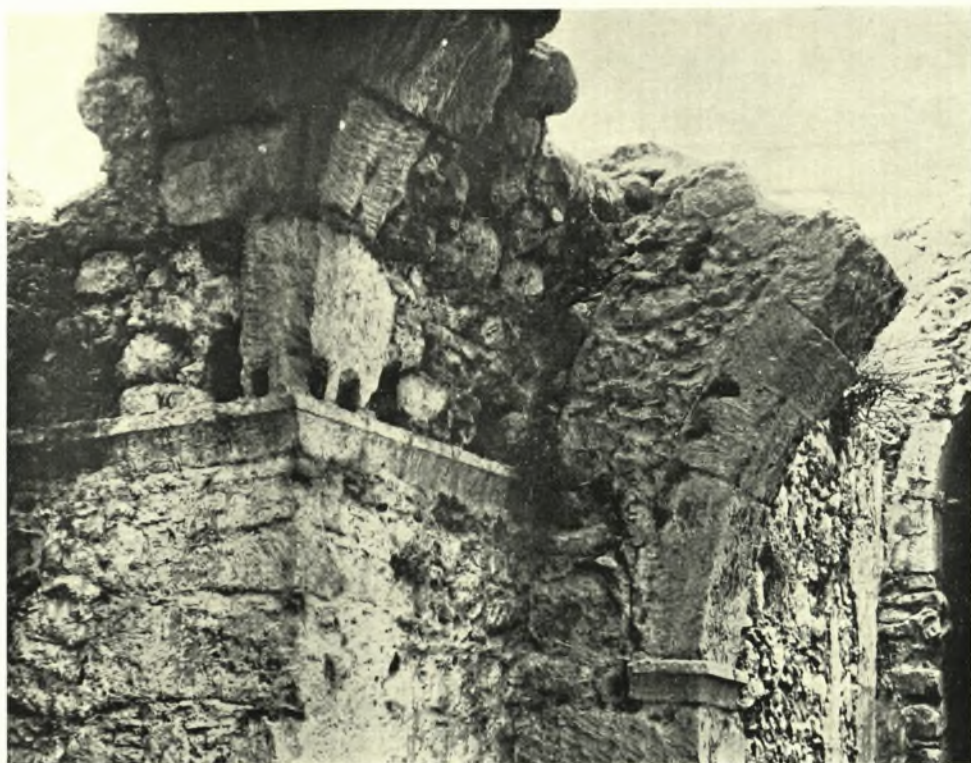
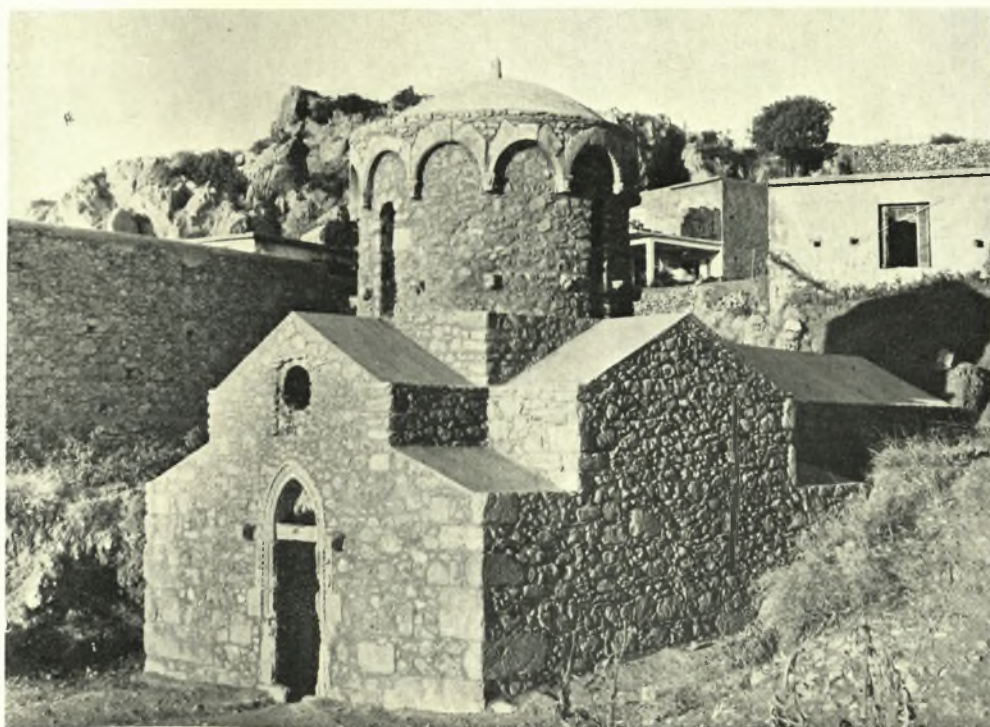
Κρήτη. Ἄξος Μυλοποτάμου. Ναός Ἁγίας Εἰρήνης: α. Ἐσωτερικὴ ὄψις νοτιοδυτικῆς γωνίας πρὸ τῶν ἐργασιῶν ἀναστηλώσεως, β. Ὁ ναὸς μετὰ τὴν ἀποκατάστασιν

τήν κατασκευήν τῶν ἀρχιτεκτονικῶν διακοσμητικῶν μελῶν (Gerola, Monumenti, II, σ. 240, σημ. 1 καὶ 252, εἰκ. 264 καὶ 314) (Πί ν. 538 β-γ, 539 α-β). Τὰ ὀλίγα εἰς τὸ ἱερὸν σφζόμενα τμήματα τοιχογραφιῶν χρονολογοῦνται ἀπὸ τὸν 14ον αἰῶνα (Gerola, Elenco, ἀριθ. 292). Αἱ κατὰ τὸ παρὸν ἔτος ἐκτελεσθεῖσαι ἐργασίαι, ἀποσκοποῦσαι κυρίως εἰς τὴν στερέωσιν καὶ τὴν ἐξασφάλισιν τοῦ μνημείου ἀπὸ τὰς ἐκ τῶν ὀμβρίων ὑδάτων προκαλουμένας ζημίας, συνίσταντο εἰς τὴν ἀπομάκρυνσιν, εἰς μικρὰν πρὸς τὸ παρὸν ἀκτίνα, τῶν ἱκανοῦ ὕψους ἐπιχώσεων, τὴν συμπλήρωσιν τοῦ καταπεσόντος θόλου τοῦ ἀνατολικοῦ τμήματος καὶ τῶν χασμάτων τῶν τοίχων καὶ τοῦ τρούλλου, τὴν προετοιμασίαν τῶν στεγῶν διὰ τὴν ὑποδοχὴν τῶν κεράμων, τὴν ἀποκατάστασιν τῆς θύρας εἰσόδου, τὴν ἀνακατασκευὴν τῶν ἀρμῶν τῶν ἐξωτερικῶν ὄψεων τῶν τοίχων καί, τέλος, τὴν ἐκτέλεσιν τοῦ πρώτου στρώματος τῶν ἐσωτερικῶν ἐπιχρισμάτων (Πί ν. 539 β).

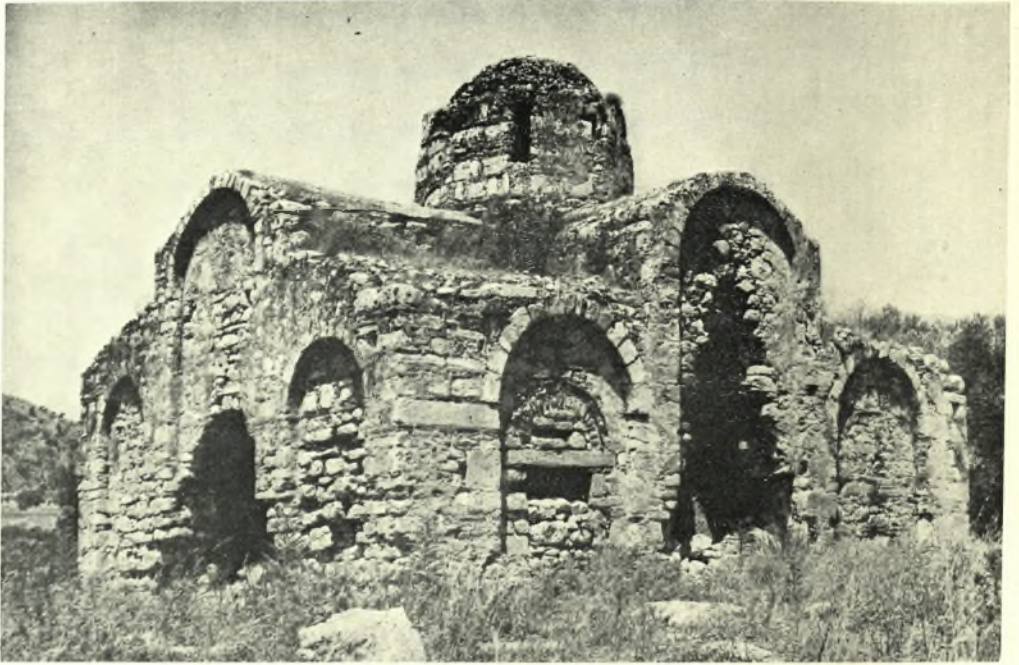
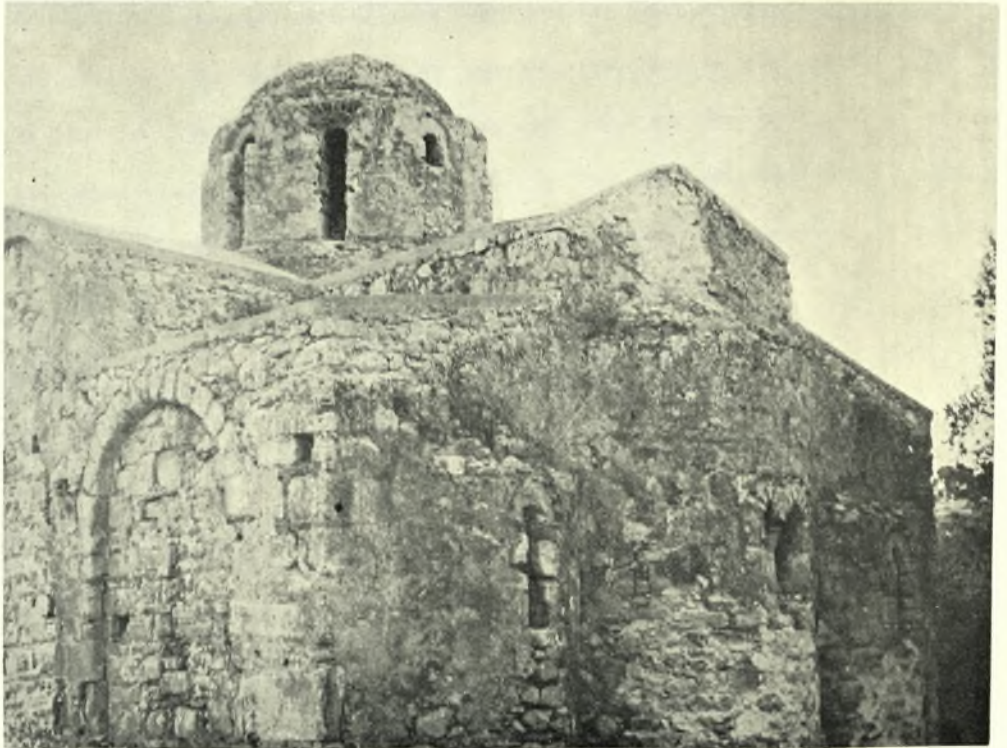
Κρήτη. Στύλος Ἀποκορώνου. Ναός Παναγίας: α. Νοτιοδυτική ὄψις πρὸ τῶν ἐργασιῶν ἀναστηλώσεως, β. Νοτιοανατολική ὄψις μετὰ τὰς ἐργασίας ἀναστηλώσεως

Ὁ παρὰ τὸ χωρίον Στύλος Ἀποκορώνου σημαντικώτατος καὶ εἰς μορφήν σταυροειδοῦς ἐγγεγραμμένου μετὰ τρούλλου βυζαντινὸς ναὸς τῆς Παναγίας τῆς Σερβιωτίσσης ἢ κοινῶς Μοναστήρας, εἶχεν ὑποστῆ σοβαρωτάτας καὶ λίαν ἐπικινδύνους ζημίας. Τὰ ἐκ τῶν μεγάλων χασμάτων τῶν τοίχων καὶ τοῦ τρούλλου εἰσρέοντα ὕδατα εἶχον ἀπογυμνῶσει τελείως τὰ θεμέλια, με ἀποτέλεσμα ὀλόκληρος ὁ ναὸς νὰ βασίζεται ἀπ' εὐθείας ἐπὶ τοῦ βράχου (Gerola, Monumenti, II, σ. 211, εἰκ. 213 καὶ 214) (Πί ν. 540 α). Πρὸς πρόληψιν τῶν ἐκ τῆς τοιαύτης καταστάσεως συνεπειῶν συμπληρώθησαν ἅπαντα τὰ χάσματα δι' ὁμοίας πρὸς τὴν παλαιὰν τοιχοποιίας, ἐστερεώθησαν οἱ ἐξαιρετικῶς βεβλαμμένοι πεσσοὶ καὶ ἐστρώθη δάπεδον ἐκ σιμεντοκονίας, ὅπερ ἀργότερον θὰ καλυφθῆ διὰ πλακῶν, πρὸς ἐνίσχυσιν τῶν τοίχων καὶ ἐξουδετέρωσιν τῶν ἐκ τῆς παντελοῦς ἐλλείψεως θεμελιώσεως προερχομένων κινδύνων. Τέλος, ἔκα-

θαρίσθησαν αἱ στέγαι, προετοιμασθεῖσαι πρὸς ὑποδοχὴν τῶν κεράμων (Πί ν. 540 β).
