ΔΗΜΗΤΡΙΟΣ Ι. ΛΑΖΑΡΙΔΗΣ

ΑΝΑΣΤΗΛΩΣΕΙΣ - ΣΥΝΤΗΡΗΣΕΙΣ

1. Κ α β ἄ λ α. Κατ' ἀνάθεσιν τῆς Ἀρχαιολογικῆς Ὑπηρεσίας ὁ ἐπιβλέψας τὰς ἐργασίας ἀνεγέρσεως τῶν δύο Μουσείων Καβάλας καὶ Φιλίππων πολιτικὸς μηχανικὸς κ. Νικόλαος Ποτήρης, συνέταξε πλήρη μελέτην, μετὰ τοπογραφικοῦ διαγράμματος, ἀποτυπώσεως καὶ φωτογραφιῶν, ἐπισκευῶν καὶ ἐργασιῶν συντηρήσεως τοῦ μεσαιωνικοῦ τείχους Καβάλας, τοῦ ὁποῦ πλεῖστα σημεῖα ἠπειλοῦντο μὲ κατάρρευσιν. Συμφώνως πρὸς τὴν συνταχθεῖσαν τεχνικὴν ἔκθεσιν ἐπεσημάνθησαν 50 θέσεις, ἔχουσιν ἀνάγκην ἐργασιῶν ἐπισκευῆς καὶ συντηρήσεως, καθ' ὅσον τὸ τεῖχος αὐτότι ἐνεφάνιζε ρήγματα, ρωγμὰς, ἀποκολλήσεις τμημάτων, διογκώσεις, σοβαρὰς ἀποκλίσεις ἀπὸ τῆς κατακόρυφου κ.λ.π. Αἱ θέσεις αὗται ἀναλόγως τῆς σοβαρότητος τῆς καταστάσεως καὶ τοῦ κινδύνου καταρρεύσεως καὶ προκλήσεως ἀτυχημάτων διηρέθησαν εἰς τέσσαρας κατηγορίας: 1) Ἐξαιρετικῶς ἐπικινδύνους θέσεις, 2) λίαν ἐπικινδύνους, 3) ἐπικινδύνους καὶ 4) οὐχὶ ἐπικινδύνους ἐπὶ τοῦ παρόντος. Ὡς ἐξαιρετικῶς ἐπικινδύνοι χαρακτηρίσθησαν δεκαοκτὼ καὶ ὡς λίαν ἐπικινδύνοι ἑνδεκα θέσεις.

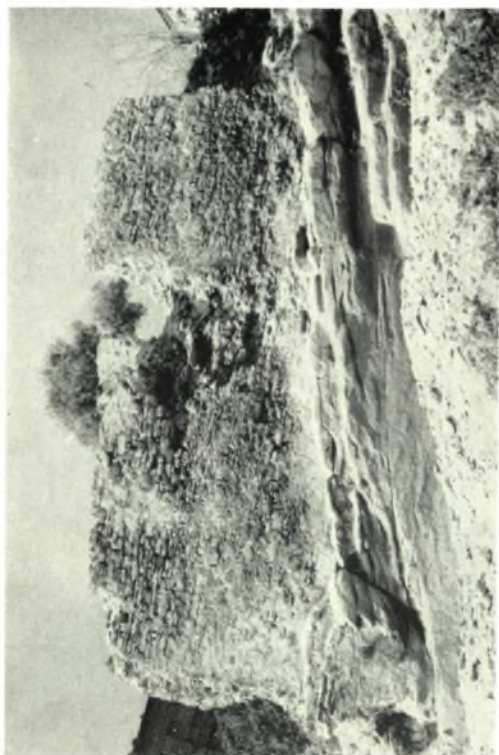
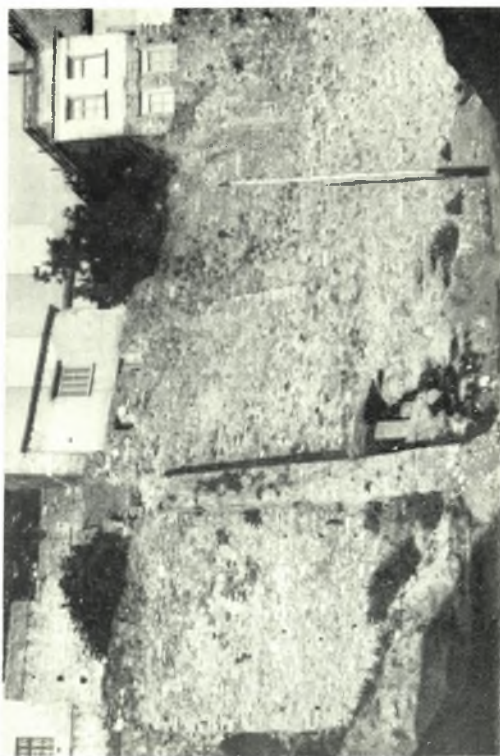
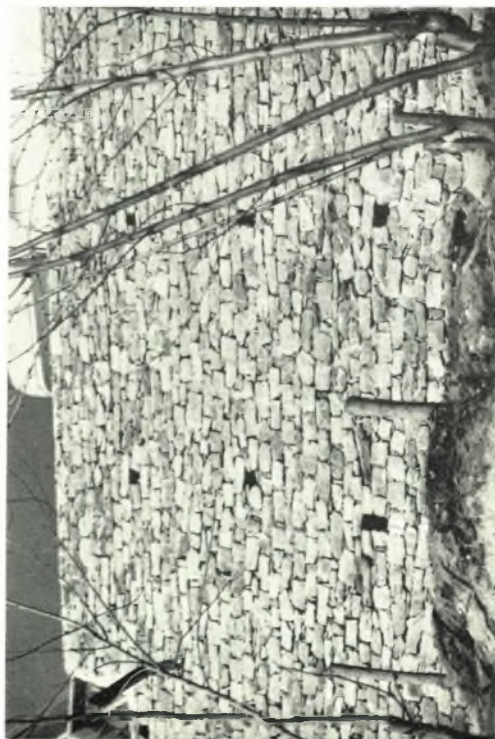
Τείχος Καβάλας: α. Τμήμα του τείχους κάτωθεν της εκκλησίας « Παναγία » κατά την διάρκεια και μετά τας εργασίας συντηρήσεως, β. Επικινδύνως ετοιμόρροπον τμήμα του τείχους εις την θέσιν 1, γ. Θέσις 38, 1 μετά την επίσκεψιν, δ. Τμήμα άνωθεν των τελω-
νειακών χώρων μετά τας εργασίας συντηρήσεως

Κατὰ τὸ ἔτος τοῦτο, διὰ τῆς διατεθείσης ὑπὸ τῆς Ὑπηρεσίας Ἀρχαιοτήτων καὶ Ἀναστηλώσεως πιστώσεως 490.000 περίπου δραχμῶν, ἐγένοντο ἐργασίαι συντηρήσεως συμπληρώσεως ἢ ἀνακατασκευῆς τῶν εἰκοσιεπτὰ ἐκ τῶν εἰκοσιεννέα θέσεων. Αἱ ἐργασίαι αὗται ἐξετελέσθησαν ὑπὸ συνεργείου πεπειραμένων ἐργατοτεχνιτῶν μὲ ἐπιμελητὴ τὸν ἀρχιτεχνίτην κ. Σπύρον Γελαδάρην, ὑπὸ τὰς τεχνικὰς ὁδηγίας τοῦ ἐπιβλέποντος μηχανικοῦ κ. Νικ. Ποτήρη καὶ ὑπὸ τὴν συνεχῆ ἐπίβλεψιν τοῦ Ἐφόρου καὶ τῶν Ἐπιμελητριῶν Ἀρχαιοτήτων τῆς ΙΕ' Περιφερείας, ἐλήφθη δὲ μέριμνα ἀναπαλαιώσεως τῶν οἰκοδομηθέντων τμημάτων (Πί ν. 572 α - γ, 573 α - δ, 574 α - β).

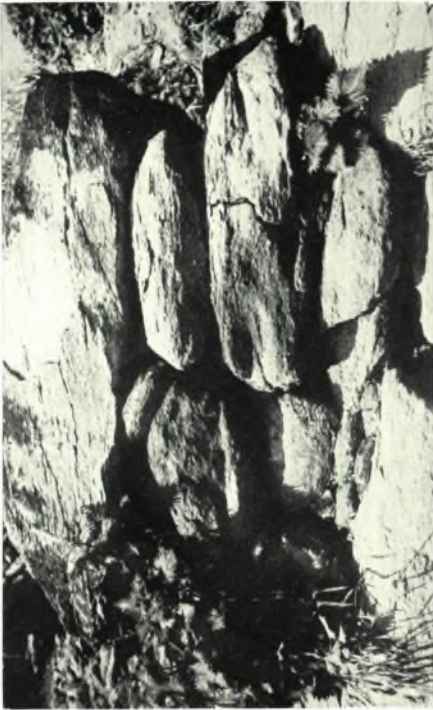
α. Τείχος Καβάλας. Όπως το τείχος άνωθεν των τελωνειακών χώρων μετά τās έργασίας συντηρήσεως, β. Τείχος Καβάλας. Θέσις 40 μετά τās έργασίας, γ - δ. Θάσος. Ό άναλημματικός τοίχος του άνδύρου του ιερού εις Έβραϊόκαστρον

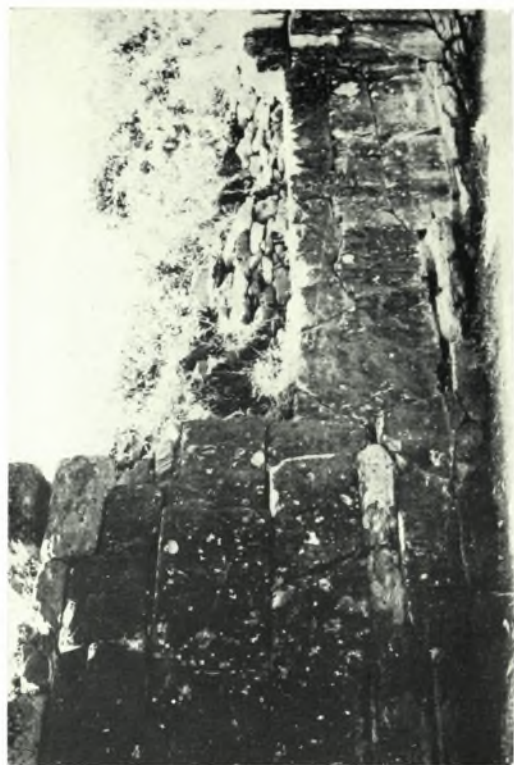
Θύσος: α. Συμπλήρωση του τοίχου αρχαίας οικίας διά ξηρολιθίας προς συγκράτησιν τών υπερκειμένων χωμάτων, β. Τμήμα πολυγωνικού τείχους μετά την αποκατάστασιν της ισχυράς καμπυλότητός του, γ. Αποκαταστάσις τοίχου αρχαίας οικοδομής παρά την ανατολικήν γωνίαν της Αγοράς

3) Τοῖχοι πολλῶν κατοικιῶν ἀρχαίκης ἢ κλασσικῆς ἐποχῆς εἰς τὸν ἀγρὸν Δημητριάδην, οἵτινες παρουσίαζον διογκώσεις ἢ ἀποκλίσεις, ἀποκατεστάθησαν εἰς τὴν ἀρχικὴν τῶν θέσιν διὰ τῆς ἀφαίρεσεως τῶν ὀπισθεν αὐτῶν ὀθίσων, καθαρισμοῦ τῶν ἀρμῶν τῶν δόμων ἐκ τῶν χωμάτων καὶ κοπῆς τῆς βλαστήσεως (Πί ν. 575 β - γ). Πρὸς τούτοις, ὅπου ἦτο ἀνάγκη νὰ συγκρατηθῇ ἡ ὀπισθεν τῶν τοίχων ἐπίχωσις διὰ τὴν διατήρησιν τοῦ ἀρχαίου ἐπιπέδου τῶν οἰκοδομῶν, συνεπληρώθησαν οἱ ἀρχαῖοι τοῖχοι διὰ τοιχίων ἐκ ξηρολιθιδιᾶς (Πί ν. 576 α).

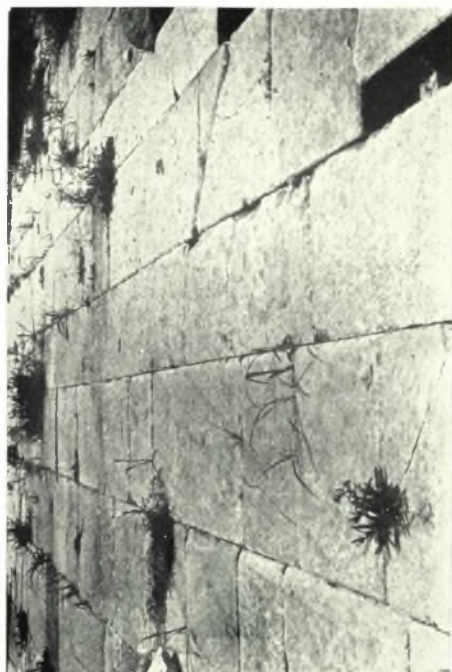
α. Θάσος. Ἡ μονολιθικὴ παραστάς τῆς πύλης τοῦ Διὸς μετὰ τὴν ἀποκατάστασιν καὶ στερέωσιν τῆς,
β. Φίλιπποι. Ἡ πλακοστρώσις τοῦ Forum μετὰ τὴν ἀποκατάστασιν τῆς, γ. Φίλιπποι. Ἀποκατάστασις
καὶ στερέωσις τῆς πλακοστρώσεως τοῦ παλαιοχριστιανικοῦ ὀκταγώνου

6) Ἐν τέλει ἐστερεώθη καὶ ἀποκατεστάθη εἰς
τὴν θέσιν τῆς ἡ φέρουσα τὸ περίφημον ἀνάγλυ-
φον μονολιθικὴ παραστάς τῆς πύλης τοῦ Διός
(Πί ν. 577 α).

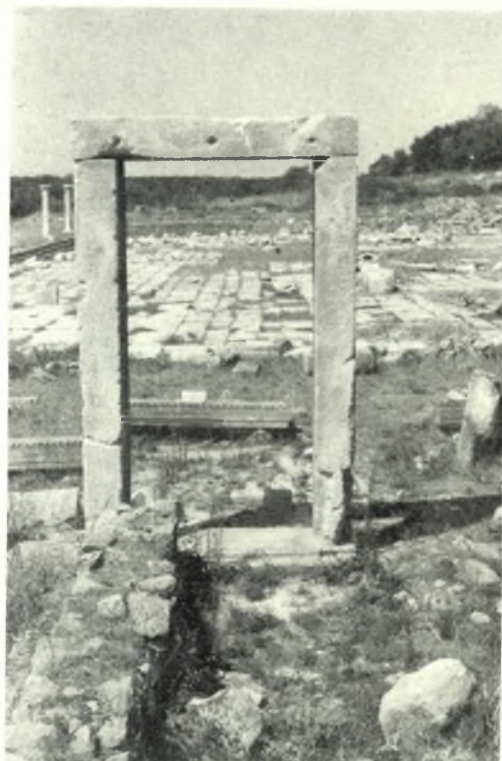
Φίλιπποι: α. Ἀναστήλωσης παραστάδων καὶ ὑπερθύρου πύλης τῆς ρωμαϊκῆς βιβλιοθήκης,
β - γ. Μαρμαροθετήματα τοῦ δαπέδου τοῦ βαπτιστηρίου τῆς βασιλικῆς Α μετὰ τὴν στερέωσιν των

3) Ἀνεστηλώθησαν αἱ παραστάδες καὶ τὸ ὑπέρ-
θυρον μιᾶς εἰσόδου διαμερίσματος τῆς βιβλιοθή-
κης (Πί ν. 578 α).

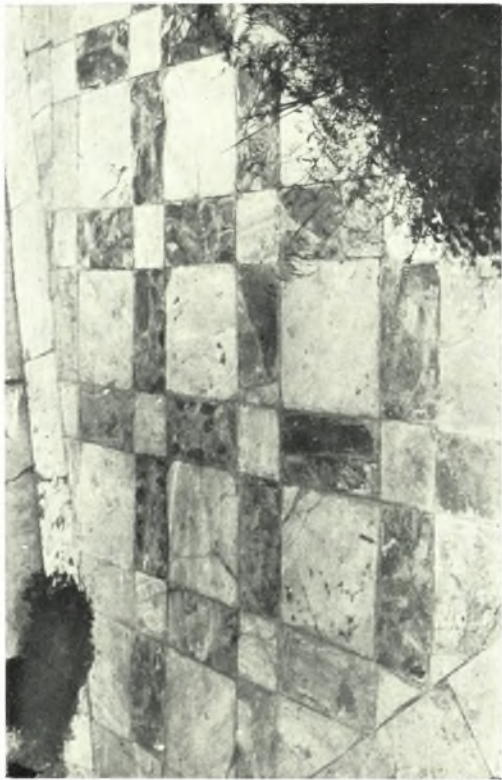
Φιλιπποι: α - β. Τμήμα της πλακοστρώσεως του παλαιοχριστιανικού οκταγώνου μετά την στερέωσιν του, γ. Μαρμαροθέτημα κόγχης του παλαιο-
χριστιανικού οκταγώνου μετά την στερέωσιν του, δ. Μαρμαροθέτημα του δαπέδου του βαπτιστηρίου της βασιλικής Α μετά την στερέωσιν του

2) Ἀποκατεστάθησαν τμήματα τῆς διαλυθεί-
σης κατὰ μέγα μέρος πλακοστρώσεως τοῦ παλαιο-
χριστιανικοῦ ὀκταγώνου Φιλίππων. Τὸ σαθρὸν
ὑπόστρωμα τῆς πλακοστρώσεως, συγκείμενον ἀρ-
χικῶς ἐκ κουρασανίου, ἀντικατεστάθη δι' ἰσχυ-
ρᾶς τσιμεντοκονίας καὶ ἐπ' αὐτῆς ἐτοποθετήθησαν
ἐκ νέου αἱ πλάκες μαρμάρου καὶ τὰ διασωθέντα
τμήματα τῶν σχιστολίθων, χρησιμοποιηθέντων
καὶ ὧν τῶν δυναμένων νὰ χρησιμοποιηθοῦν
ἀπολεπισμάτων τῶν σχιστολίθων διὰ τὴν συμ-
πλήρωσιν τῶν κενῶν (Πί ν. 577 γ, 579 α-γ).

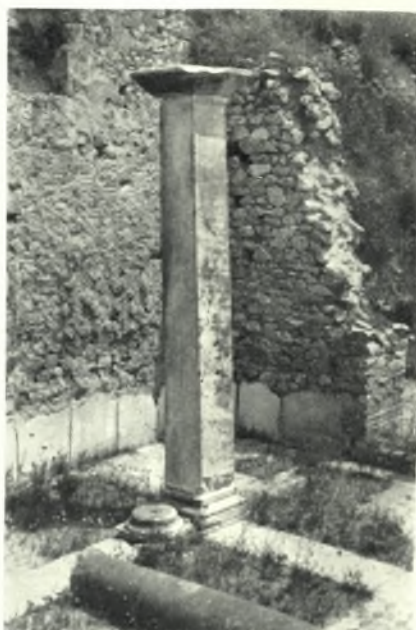
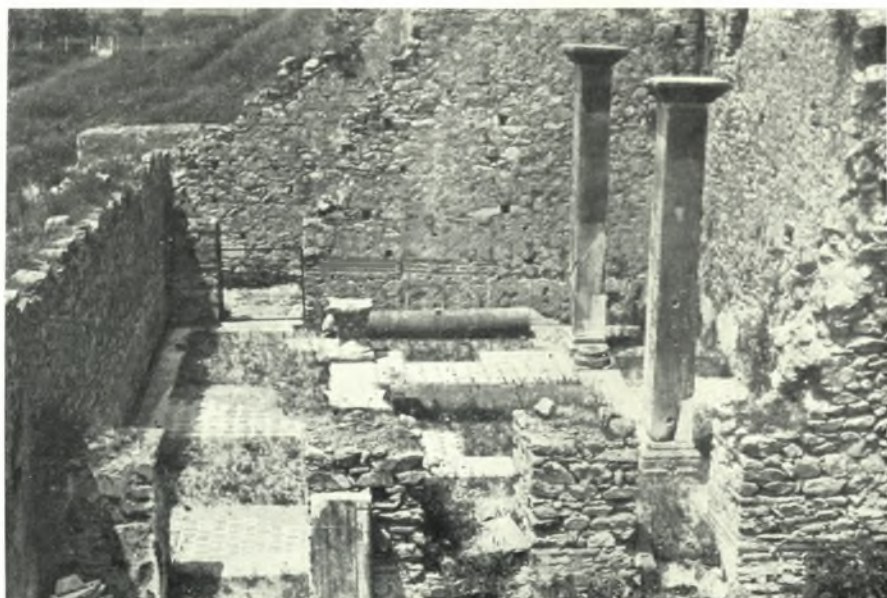
Φίλιπποι. Βασιλική Α: α - β. Οί δύο μονολιθικοί πεσσοί τοῦ βαπτιστηρίου μετὰ τὴν τοποθέτησίν των ἐπὶ τῶν βάσεων των

5) Ἐτοποθετήθησαν εἰς τὰς θέσεις τῶν οἱ δύο
μονολιθικοὶ πεσσοὶ τοῦ βαπτιστηρίου τῆς βασι-
λικῆς Α (Πί ν. 580 α-β).
