## DÉLOS

## FOUILLE DE SKARDHANA

L'exploration du Quartier de Skardhana a été poursuivie en 1965.

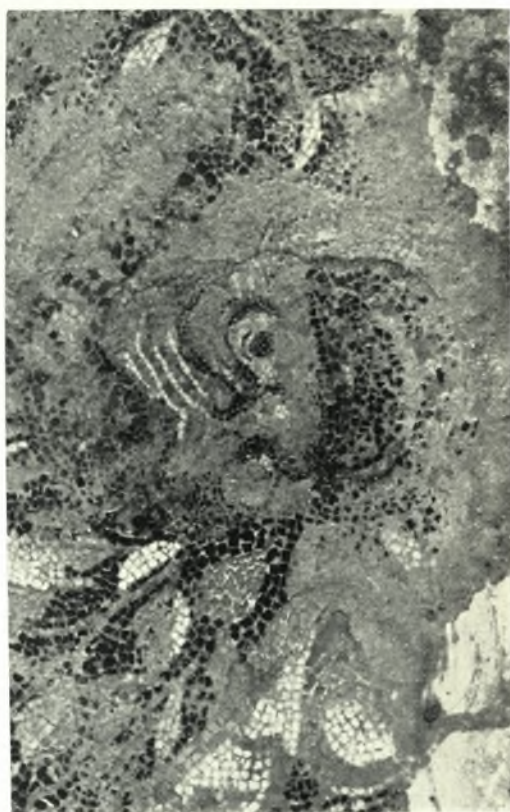
Délos. Skardhana: a. Habitation IV. Vue générale de l'œcus à mosaïque, b - c. Détail de la mosaïque

On a commencé l'exploration d'une quatrième habitation à l'Ouest de l'habitation III; la fouille n'est pas encore assez avancée pour qu'on en puisse décrire les dispositions. Seul a été complètement dégagé un grand *oecus* à pavement de mosaïque, adossé au mur Ouest de l'îlot (Pl. 418 a). Le centre en est occupé par un vaste tapis entouré d'un cadre de marbre blanc. A l'intérieur du cadre de marbre blanc, on rencontre successivement en allant vers le centre: une bande blanche, une bande noire, un bandeau orné de rinceaux, de têtes de boeufs et de masques de théâtre (Pl. 418 b - c), une bande blanche, une bande pourpre, une bande jaune, un tapis blanc dont la partie centrale est occupée par un panneau (189 × 137 cm.) entouré d'une bordure de perles et d'astragales; le centre est mutilé et la scène est rendue peu lisible par une couche de ciment qui recouvre partiellement la mosaïque; on distingue à gauche du tableau Athéna casquée et portant la lance, son bouclier posé près d'elle, et, à droite, les jambes nues, avec souliers ailés, et peut-être le pétase d'Hermès. Le ou les personnages figurés entre Athéna et Hermès sont encore indistincts.

Ce panneau central est la plus vaste composition mythologique jusqu'ici connue à Délos.
