## ΔÉLOS

## FOUILLE DE SKARDHANA

L'exploration du Quartier de Skardhana a été poursuivie en 1965.

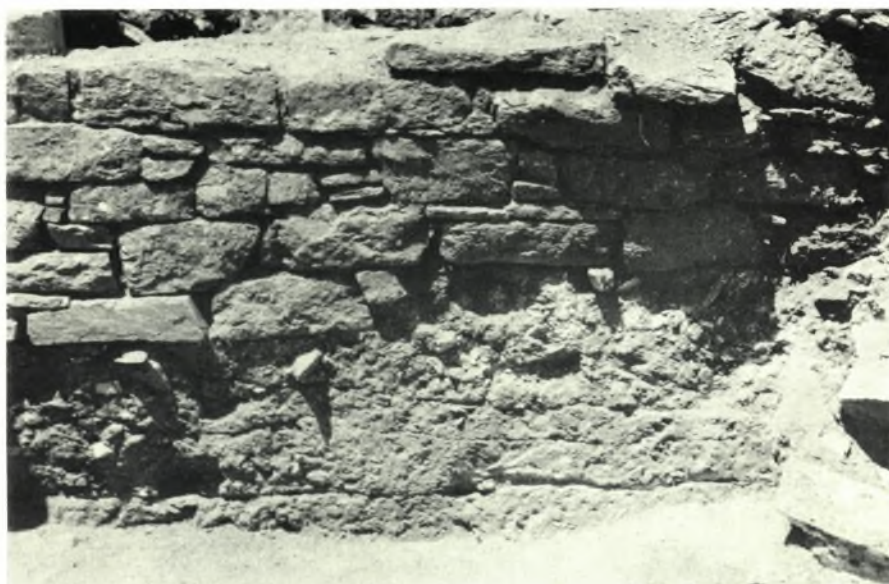
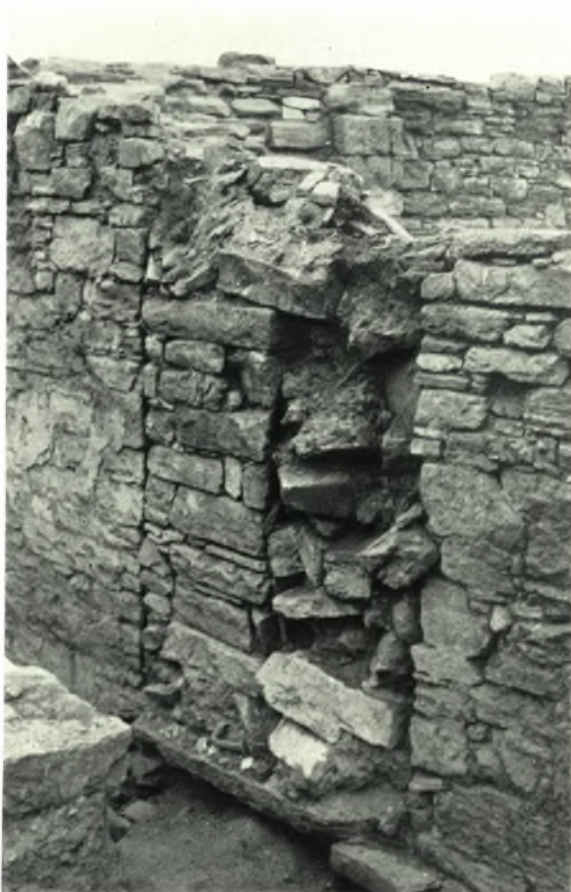
Délos. Skardhana. Habitation I: a. Le mur tardif, b. Le bouchage de la porte

Dans la troisième pièce de la maison on a reconnu deux états antérieurs et un état postérieur à la construction; sous le sol de la pièce, se trouvaient la fondation d'un mur et des installations hydrauliques. Au-dessus du sol, et reposant sur une couche de décombres, haute de 60 cm., avait été édifié un mur tardif de date incertaine (Pl. 415 a); il s'interrompt à 1 m. de la porte de la pièce. Cette porte a été obstruée dans sa moitié Ouest par un mur qui repose également sur une couche de décombres analogue à celle qui supporte le mur (Pl. 415 b). Une brèche a été grossièrement taillée dans le mur Sud de la pièce (Pl. 416 a); le « seuil » en est au même niveau que le sol de cette époque. Il s'ensuit que le mur, le bouchage de la porte et la brèche appartiennent au même remaniement de la pièce. La date en est difficile à déterminer en l'absence de tessons caractéristiques.

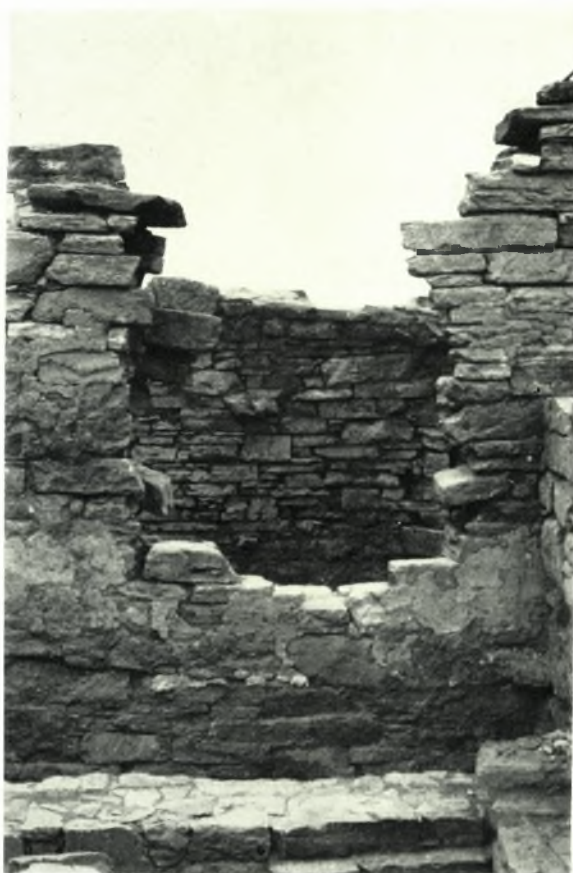
Δέλος. Skardhana: a. Habitation I. Brèche dans le mur Sud, b. Habitation III. La cour et la pièce du Nord

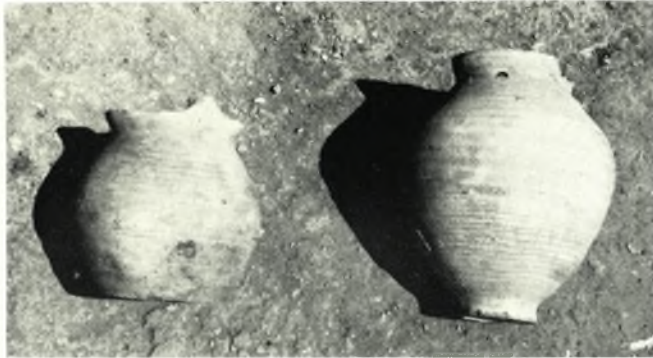
Δέλος. Skardhana: a. Céramique d'époque impériale. b. Un unguentarium de type romain. c. Lampes d'époque impériale

- a. Dans la citerne, des pots d'époque impériale (Pl. 417 a);
- b. Au niveau du mur de la citerne, un fond de plat byzantin à vernis vert;
- c. Un unguentarium de type romain (Pl. 417 b);
- d. Un fragment de lampe corinthienne du IIIe et un fond de lampe du VIe siècle ap. J.-C. (Pl. 417 c).

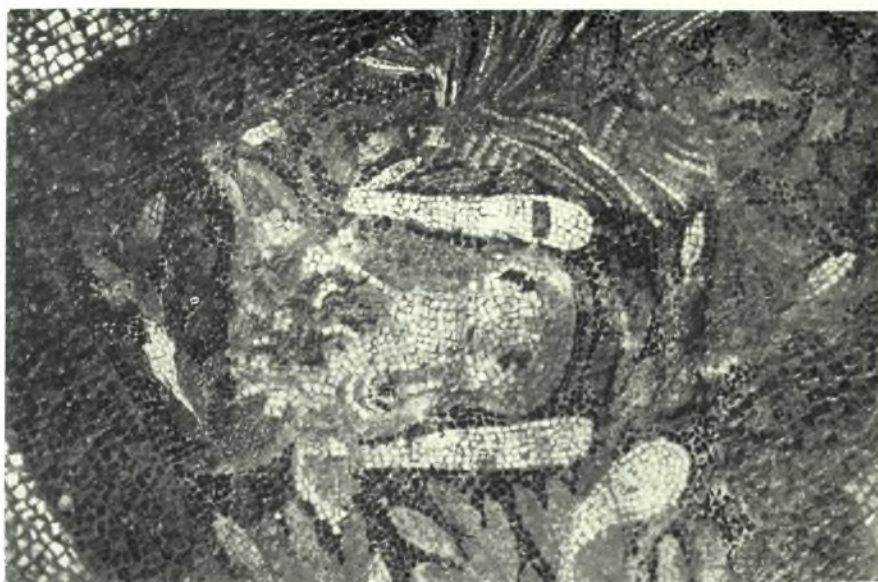
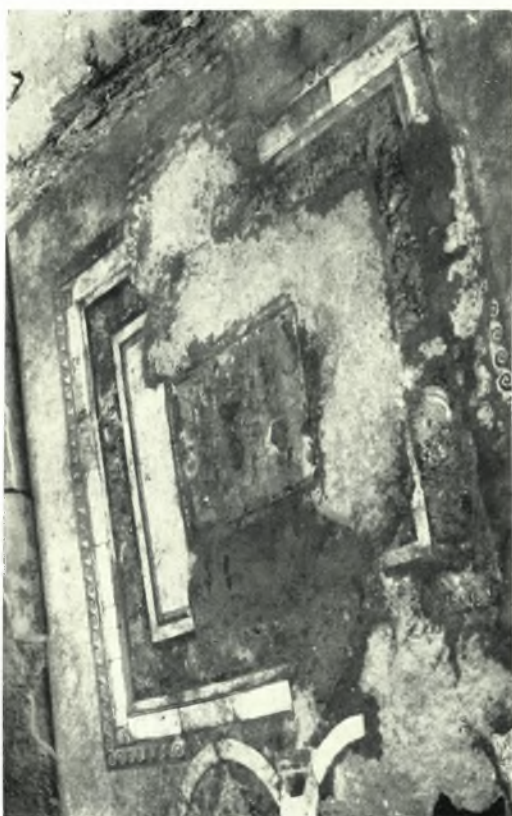
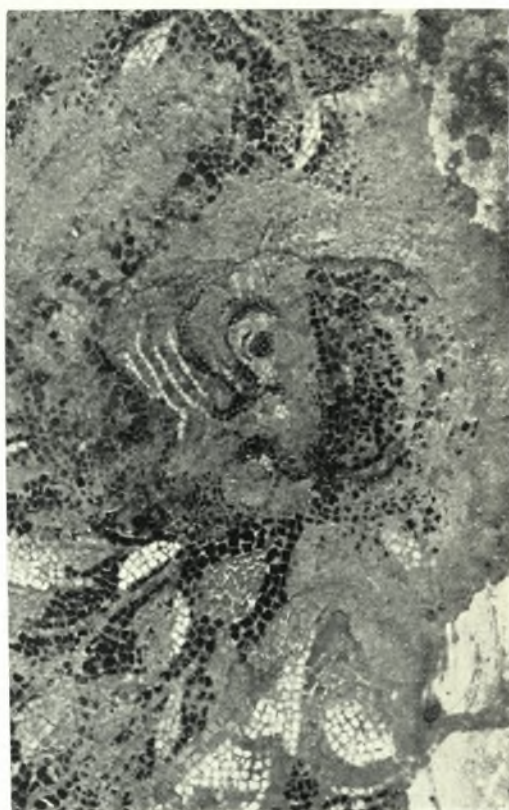
Δέλος. Skardhana: a. Habitation IV. Vue générale de l'œcus à mosaïque, b - c. Détail de la mosaïque

On a commencé l'exploration d'une quatrième habitation à l'Ouest de l'habitation III; la fouille n'est pas encore assez avancée pour qu'on en puisse décrire les dispositions. Seul a été complètement dégagé un grand *oecus* à pavement de mosaïque, adossé au mur Ouest de l'ilot (Pl. 418 a). Le centre en est occupé par un vaste tapis entouré d'un cadre de marbre blanc. A l'intérieur du cadre de marbre blanc, on rencontre successivement en allant vers le centre: une bande blanche, une bande noire, un bandeau orné de rinceaux, de têtes de boeufs et de masques de théâtre (Pl. 418 b - c), une bande blanche, une bande pourpre, une bande jaune, un tapis blanc dont la partie centrale est occupée par un panneau (189 × 137 cm.) entouré d'une bordure de perles et d'astragales; le centre est mutilé et la scène est rendue peu lisible par une couche de ciment qui recouvre partiellement la mosaïque; on distingue à gauche du tableau Athéna casquée et portant la lance, son bouclier posé près d'elle, et, à droite, les jambes nues, avec souliers ailés, et peut-être le pétase d'Hermès. Le ou les personnages figurés entre Athéna et Hermès sont encore indistincts.

Ce panneau central est la plus vaste composition mythologique jusqu'ici connue à Délos.
