12. ΑΝΑΣΚΑΦΙΚΑΙ ΕΡΕΥΝΑΙ

ΕΙΣ ΤΟΝ ΕΝ ΘΕΣΣΑΛΟΝΙΚῇ ΝΑΟΝ ΤΗΣ ΑΓ. ΣΟΦΙΑΣ

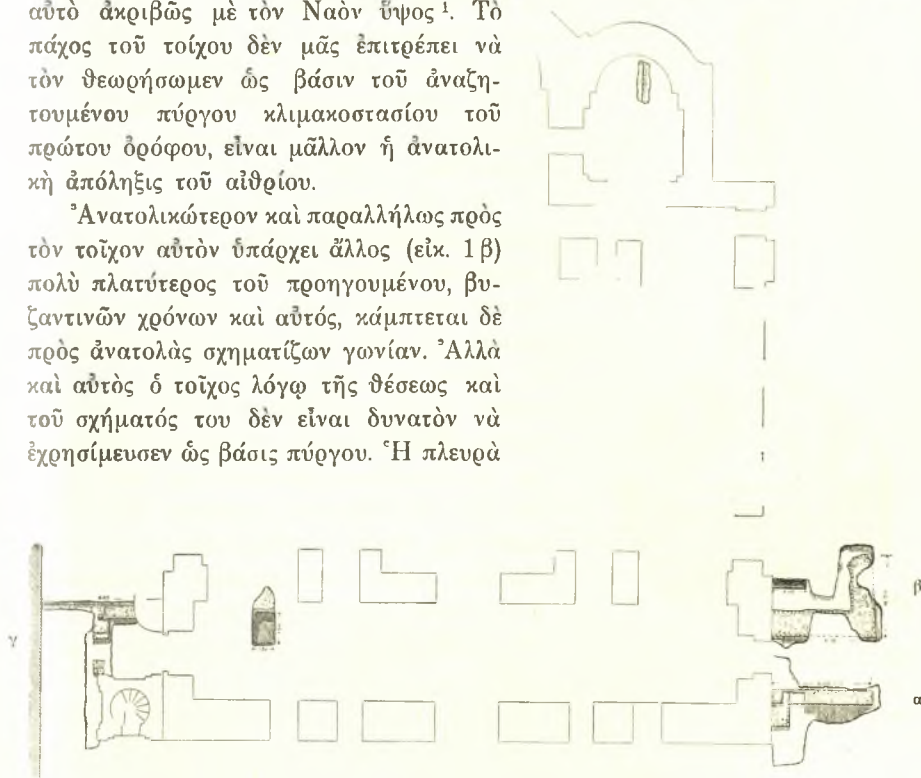
Εἰκ. 1. Γενικὴ ἄποψις τοῦ ἀνασκαφέντος χώρου.

Ἀνασκάψας πρὸ τῆς μεσημβρινῆς πλευρᾶς τοῦ νάρθηκος ἀνεῦρον τοῖχον, (εἰκ. 1 α) ὅστις φαίνεται σύγχρονος πρὸς τὸ κύριον κτίσμα, καὶ λόγῳ τῆς τοιχοδομίας, ἀλλὰ καὶ λόγῳ τῆς εὐθυντηρίας τῆς ἐδρικομένης εἰς τὸ αὐτὸ ἀκριβῶς μὲ τὸν Ναὸν ὕψος¹. Τὸ πάχος τοῦ τοίχου δὲν μᾶς ἐπιτρέπει νὰ τὸν θεωρήσωμεν ὡς βάσιν τοῦ ἀναζητουμένου πύργου κλιμακοστασίου τοῦ πρώτου ὁρόφου, εἶναι μᾶλλον ἢ ἀνατολικὴ ἀπόληξις τοῦ αἰθρίου.

Ἀνατολικώτερον καὶ παραλλήλως πρὸς τὸν τοῖχον αὐτὸν ὑπάρχει ἄλλος (εἰκ. 1 β) πολὺ πλατύτερος τοῦ προηγουμένου, βυζαντινῶν χρόνων καὶ αὐτός, κάμπτεται δὲ πρὸς ἀνατολὰς σχηματίζων γωνίαν. Ἀλλὰ καὶ αὐτὸς ὁ τοῖχος λόγῳ τῆς θέσεως καὶ τοῦ σχήματός του δὲν εἶναι δυνατὸν νὰ ἐχρησίμευσεν ὡς βάσις πύργου. Ἡ πλευρὰ

τοῦ Ναοῦ οὐδαμοῦ εἶναι οὕτως ἐπεξεργασμένη ὥστε νὰ φαίνεται δεχομένη ἀρχιτεκτονικῶς συνδεδεμένον πύργον. Παράδοξον εἶναι ὅτι οὔτε εἰς τὸ βόρειον μέρος τοῦ νάρθηκος ὑπῆρχε πύργος, ὡς ἐμφαίνεται ἐκ τοῦ σχεδίου (εἰκ. 1 γ)· εἰς μόνον τοῖχος εὐρέθῃ ὅμοιος μὲ τὸν τοῖχον τῆς εἰκόνος 1 α τῆς μεσημβρινῆς πλευρᾶς καὶ τινα τουρκικὰ προσκτίσματα.

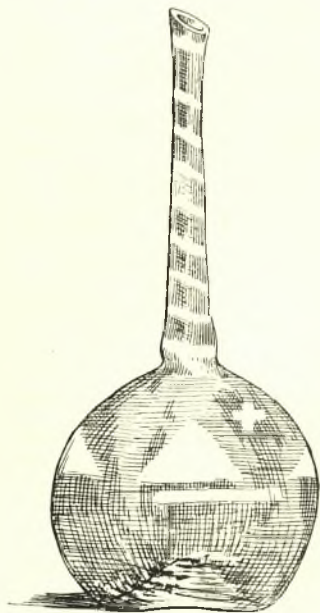
Εἰκ. 2. Φιαλίδιον εὐρέθὲν ἐντὸς τοῦ τάφου. Ὑἄλος: βαθυκύανος. Διάκοσμος: λεπτότατον λευκὸν καὶ ἐρυθρὸν χρώμα.

γματα τῶν ὁποίων βλέπε ἐν (εἰκ. 3. 4) καὶ τοῦ φιαλιδίου (εἰκ. 2) μοναδικῷ λόγῳ τῆς διατηρουμένης διακοσμήσεως, εὗρέθησαν καὶ πλῆθος μαρμαρίνων ἀρχιτεκτονικῶν μελῶν, ἐκ τῶν ὁποίων τὰ πλέον ἐνδιαφέροντα εἶναι τὰ ἐπιστεγάσματα τῶν θωρακίων (εἰκ. 5) τὰ ὅποια μαρτυροῦν τὴν ἐπιμέλειαν καὶ ἀρχικὴν λαμπρότητα τοῦ ναοῦ· τὸ αὐτὸ δηλοῦν καὶ τὰ δυστυχῶς ἐλάχιστα τεμάχια πολυτελοῦς θωρακίου κεκοσμημένου δι' ἐνθέτου κεράμου ἐπικεχρισμένου διὰ σιλιπνοῦ λεπτοῦ ἐπιχρίσματος ἐξ ὑαλίνης μάζης. Ἐπίσης εὗρέθη καὶ πλῆθος θραυσμάτων θωρακίων, κιονίσκων, πλακῶν ἐπενδύσεως διαφόρων χρωμάτων, οὐχ ἥττον καὶ ἐπίκρανα ρωμαϊκῶν χρόνων. Ἐπίσης ὀρθοστάται διαφόρων τομῶν ἦλθον εἰς φῶς καθὼς καὶ διαχωριστικοὶ ἀστράγαλοι. Δυστυχῶς λίαν ἀποκεκρουμένα εὗρέθησαν καὶ τμήματα κιονοκράνου τοῦ γυναικωνίτου, ἀρκετὰ ὅμως διὰ νὰ μαρτυρήσουν τὴν τεχνοτροπίαν τοῦ 5ου αἰῶνος.

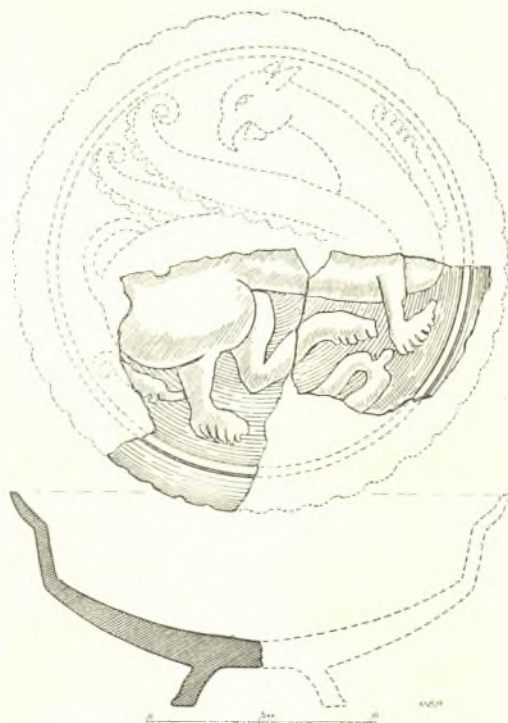
Εἰκ. 3. Πήλινον βυζαντινὸν ἀγγεῖον.

Ἐκ τῆς μελέτης τῶν πηλίνων δοχείων προκύπτει ὅτι Βυζαντινὰ καὶ Ἰσλαμικὰ ἔχουν ἐνίοτε τὸ αὐτὸ ἐπίχρῖσμα ὥστε ἡ διάκρισις αὐτῶν νὰ καθίσταται δύσκολος. Ἀσφαλὲς κριτήριον εἰς τὴν περίπτωσιν αὐτὴν ἀποτελεῖ ὁ τρόπος τῆς προσαρμογῆς τῆς βάσεως. Εἰς μὲν τὰ Βυζαντινὰ ἡ βάσις εἶναι ἀπότομος, ἐπικλινής, εὐθεῖα, εἰς δὲ τὰ Ἰσλαμικὰ στρογγύλη, ἀποτελοῦσα μὲ τὸ κύριον σῶμα τοῦ ἀγγείου μίαν ἐνότητα.

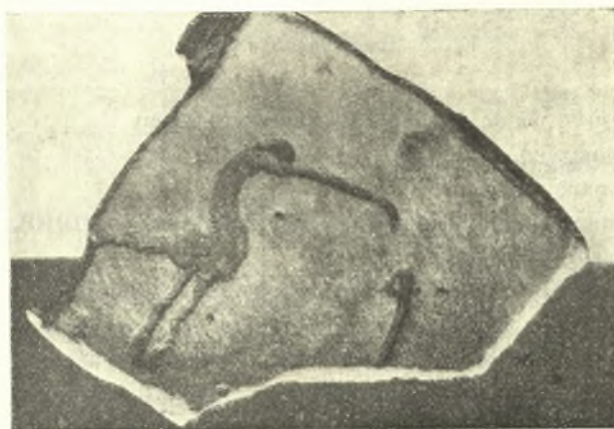
Εἰκ. 4. Τεμάχιον βυζαντινοῦ ἀγγείου.

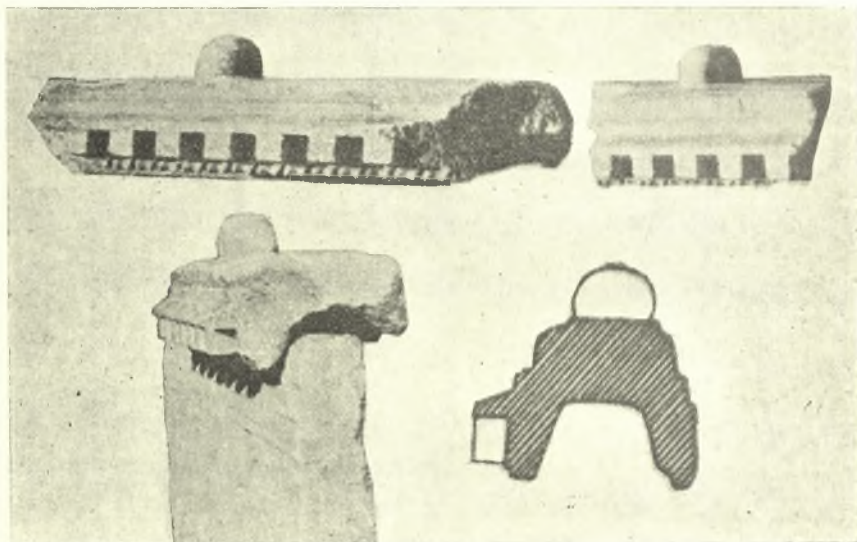
Εἰκ. 5. Ἐπιστεγάσματα θωρακίων.

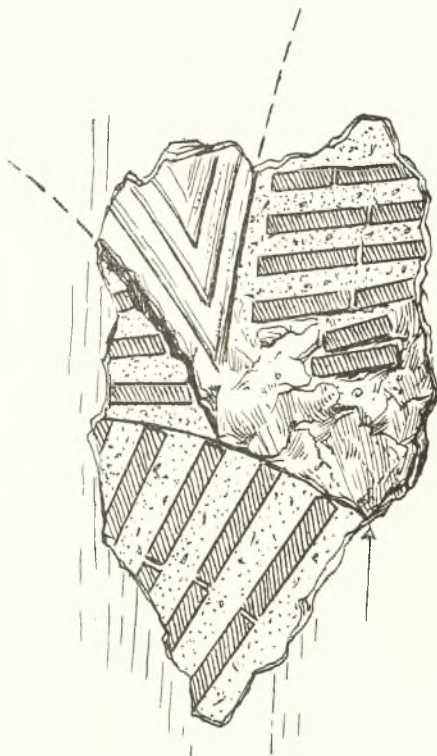
Εἰκ. 6. Γωνία σταυροθολίου.

δομήν. Πράγματι ἐπιστοποιήθη ὅτι εἶναι μεταγενεστέρα προσθήκη ἀσφαλῶς ὅμως Βυζαντινῶν ἔτι χρόνων (εἰκ. 6). Ἦτο ἄρα γε εἰς τὸ σημεῖον αὐτὸ ἡ ἀνοδος εἰς τὸν γυναικωνίτην καὶ ἀπεφράχθη μεταγενεστερῶς; Τὴν ἀπάντησιν ἐπιφυλασσόμεθα νὰ δώσωμεν κατόπιν νέας καὶ πλέον ἐπισταμένης ἐπιτοπίου ἐρεῦνης.

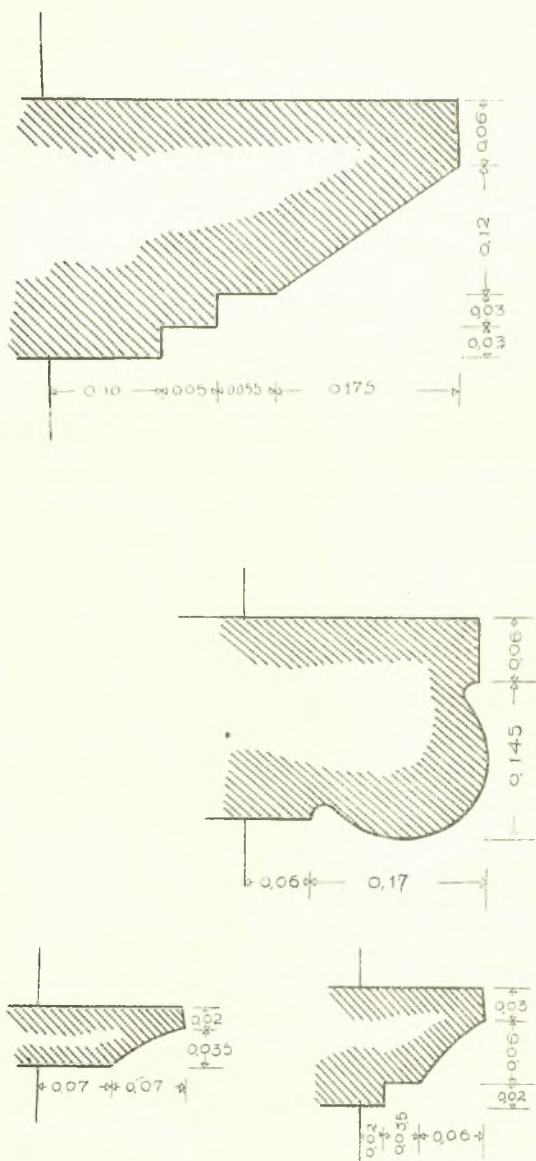
Εἰκ. 7. Γέισα. Ἄνω : πρώτου ὁρόφου. Μέσον : ἄνωθεν γυναικωνίτου. Κάτω ἄριστ. : δυτ. ἀνοίγματος, δεξ. βορ. καὶ νοτ. πλευρᾶς γυναικωνίτου.

Εἰς τὴν εἰκόνα 7 παραθέτω εἰς λεπτομερῇ σχέδια τὰς τομὰς τῶν γείσων τοῦ Ναοῦ, τὰ ὅποια συντελοῦν εἰς ἀκριβῆ χρονολόγησιν καὶ εἰς τὴν διαπίστωσιν τῆς ἀρχικῆς στέγης. οὐχ ἦτον ἐνδιαφέρουσα εἶναι ἡ σχέσις τῶν ἀναλογιῶν τῶν διαφόρων τομῶν, ἐξ ἧς συνάγεται πόσον αἱ ἀναλογίαι αὐταὶ εἶναι σαφεῖς καὶ ἀκριβῶς ὑπολογισμένοι (π.χ. 1 καθέτως 6, 12, 3, 3).
