Β'. ΑΝΑΣΤΗΛΩΣΙΣ ΚΑΙ ΣΥΝΤΗΡΗΣΙΣ ΜΝΗΜΕΙΩΝ

1. Κατὰ τὸ φθινόπωρον τοῦ 1957 ἤρξαντο ὑπὸ τὴν διεύθυνσιν τοῦ καθηγητοῦ Ἄν. Ὀρλάνδου καὶ τὴν ἄμεσον ἐπίβλεψιν τοῦ ἐπιθεωρητοῦ ἀρχιτέκτονος κ. Εὐσταθίου Στίκα, αἱ ἐργασίαι ἀναστηλώσεως τοῦ ἐν ἐρειπίοις καὶ παρὰ τὴν νοτιάν πλευρὰν παραλλήλως τοῦ καθολικοῦ κειμένου κτηρίου τῆς παλαιᾶς Τραπεζῆς τῆς *Μονῆς Ὁσίου Λουκᾶ Φωκίδος*.

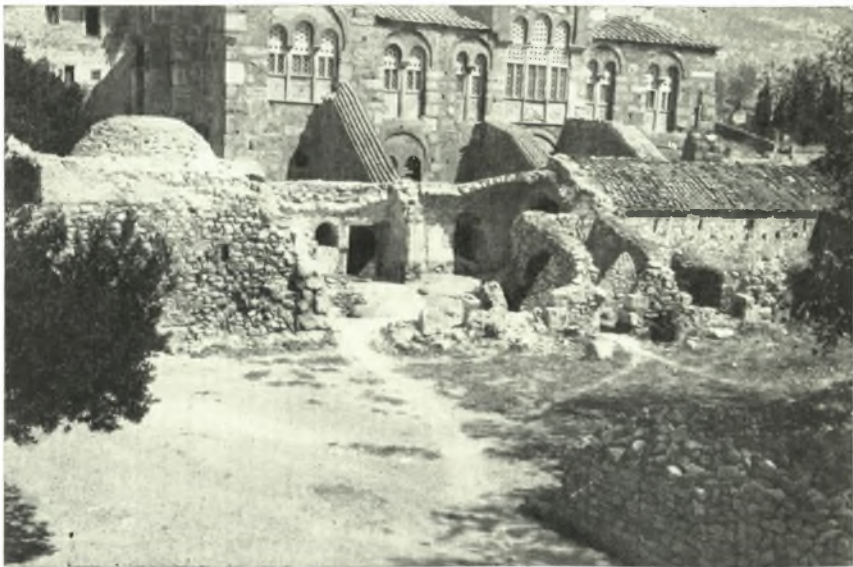
β. Ἡ Τράπεζα τῆς Μονῆς Ὁσίου Λουκά κατὰ τὴν ἔναρξιν τῶν ἐργασιῶν ἀναστηλώσεως αὐτῆς.

Εἰς τὴν ἀνωτέρω κατάστασιν παρελήφθη ἡ παλαιὰ Τράπεζα τῆς Μονῆς, ὅτε ἤρξαντο αἱ ἐργασίαι ἀναστηλώσεως αὐτῆς (πίν. 77β). Μετὰ λεπτομερῆ καταμέτρησιν καὶ φωτογράφησιν τῆς ὑπαρχούσης καταστάσεως ἐγένετο κατ' ἀρχὰς ἡ κατεδάφισις τῶν νεωτέρων προσκτισμάτων, τὰ ὁποία ἐκάλυπτον τὴν Δ. πλευρὰν τοῦ μνημείου. Μετὰ τὴν ἀπομάκρυνσιν τῶν ἀνωτέρω προέβαλεν

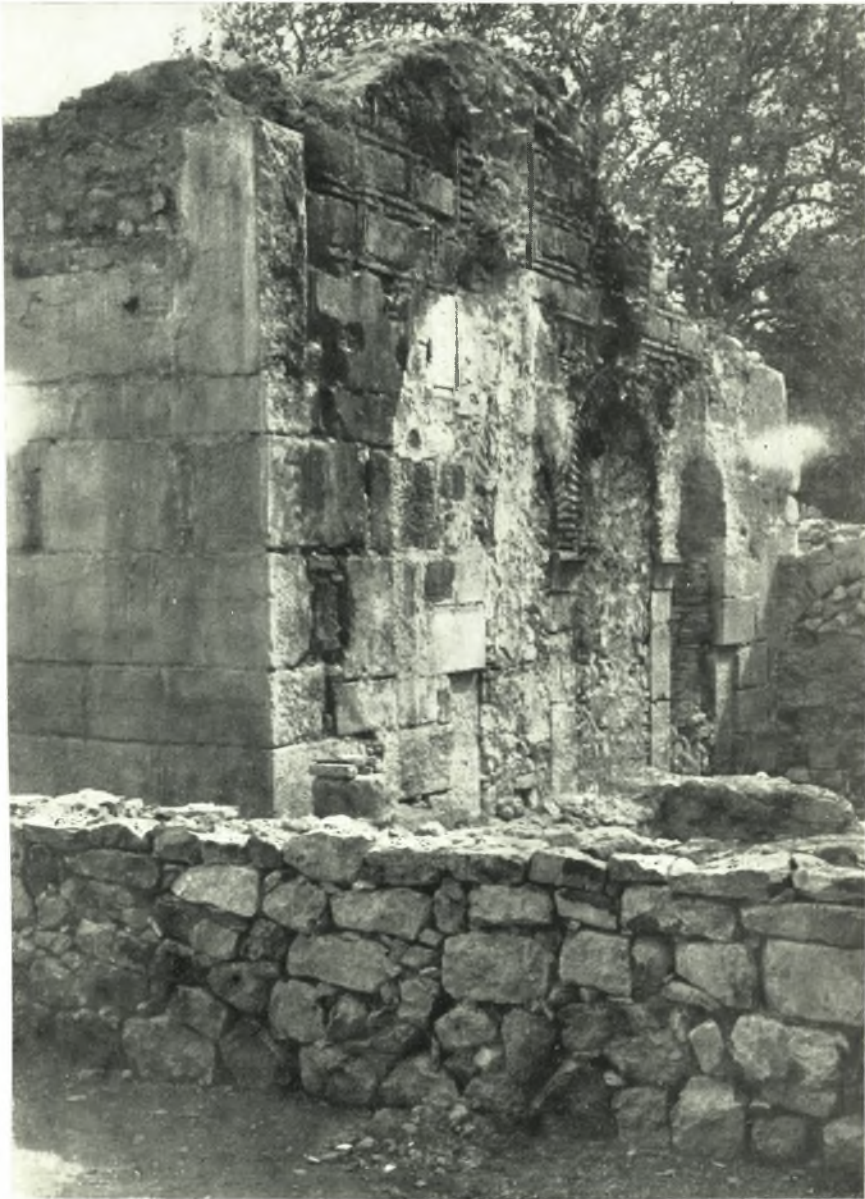
*Αποψις τῆς Τραπεζῆς ἀπὸ ΒΔ. πρὸ τῶν ἐργασιῶν ἀναστηλώσεως.

ἡ δυτικὴ ὄψις τοῦ κτηρίου μὲ τὸ τρίβηλον ἄνοιγμα κάτω (πίν. 78), ἀποτελούμενον ἐξ ὀρθογωνίων λιθίνων πεσσῶν, οἱ ὅποιοι ἔφερον ἄνω ἐπίκρανον μὲ σταυρόν. Τὸ τρίβηλον τοῦτο εἶχε φραχθῆ διὰ τοιχοποιίας (πίν. 78). Ὑπερῶν αὐτοῦ ἀπεκαλύφθησαν τρία τοξωτά, μονόλοβα παράθυρα ὁμοίως κεκλεισμένα διὰ τοιχοποιίας. Κατ' ἀρχὰς ἀπηλλάγη μετὰ προσοχῆς τὸ τρίβηλον τῆς εἰσόδου ἀπὸ τῆς κλειούσης αὐτὸ τοιχοποιίας ὡς καὶ τὰ τρία παράθυρα, ἅτινα καὶ συνεπληρώθησαν κατὰ τὴν ἀντυγα αὐτῶν (πίν. 78). Εὐτυχῶς εὐρέθησαν κατὰ χώραν δύο ὀδοντωταὶ ταινίαι, αἵτινες περιβάλλον τὰ παρά-
