ΑΝΑΣΚΑΦΗ ΟΙΚΟΠΕΔΟΥ ΒΑΡΒΙΤΣΙΩΤΗ ΕΝ ΣΠΑΡΤΗ.

Τὸν Νοέμβριον τοῦ 1963 διεξήχθη ἡ ὑπὸ τοῦ Ὑπουργείου διαταχθεῖσα δοκιμαστικὴ ἀνασκαφὴ εἰς τὸ οἰκόπεδον ἰδιοκτησίας Βαρβιτσιώτη, κείμενον παρὰ τὴν ἔξοδον τῆς Σπάρτης καὶ παρὰ τὴν Ἐθνικὴν ὁδὸν Σπάρτης-Τριπόλεως. Ἀπεκαλύφθη εἰς βάθος 1 μ. περίπου τὸ μεγαλύτερον τμήμα ἐνὸς οἰκοδομήματος ἔχοντος τὸ σχῆμα μιᾶς κοσμικῆς Ρωμαϊκῆς Βασιλικῆς. Εἶναι σχήματος ὀρθογωνίου, ὀχι δμῶς ἐπιμήκους, ἀλλὰ μᾶλλον ὁ κύριος ἄξων αὐτοῦ φέρεται κατὰ πλάτος, ὅπερ

ΔΟΚΙΜΑΣΤΙΚΗ ΑΝΑΣΚΑΦΗ

ΟΙΚΟΠΕΔΟΥ Ο. ΠΑΡΑΣΚΕΥΟΠΟΥΛΟΥ ΕΝ ΣΠΑΡΤΗ

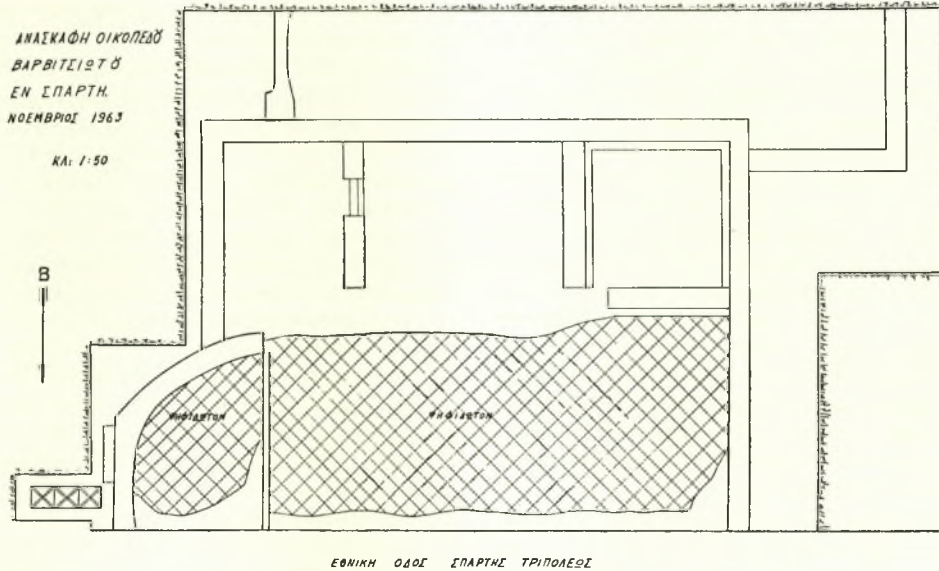
Σχ έ δ. 1.

είναι μεγαλύτερον κατά τι του μήκους (Σχ έ δ. 1). Ἀποτελεῖται ἐκ προθαλάμου καὶ μιᾶς κυρίας αἰθούσης, ἥτις πρὸς Α. καταλήγει εἰς ἡμικυκλικὴν προβάλλουσαν κόγχην. Ἡ κυρίως αἰθουσα θὰ ἐχωρίζετο προφανῶς εἰς τρία κλίτη διὰ ξυλίνων διαφραγμάτων ἢ διὰ δύο σειρῶν ξυλίνων κιόνων. Τὸ κεντρικὸν κλίτος ὀρίζεται πάντως καὶ διὰ ψηφιδωτοῦ δαπέδου, ὅπερ ἐκτείνεται μέχρι τῆς κόγχης, τῆς ὁποίας τὸ δάπεδον διακρίνεται ἐκ τοῦ δαπέδου τοῦ κεντρικοῦ κλίτους διὰ μιᾶς διαχω-

ριστικῆς βαθμίδος ὕψους 0,20 μ. Ἴσως οἱ δύο χώροι, κεντρικοῦ κλίτους καὶ κόγχης, διεχωρίζοντο μέχρι τοῦ προθαλάμου δι' ἑνὸς ξυλίνου διαφράγματος. Τὸ κεντρικὸν κλίτος ἔχει μήκος ἀπὸ τῆς κόγχης μέχρι τοῦ προθαλάμου 17 μ. καὶ σφίζεται εἰς πλάτος 6 μ. Τὸ ὑπόλοιπον τμήμα αὐτοῦ καθὼς καὶ τὸ Β. κλίτος κατεστράφη κατὰ τὴν διάνοιξιν τῆς Ἐθνικῆς ὁδοῦ Σπάρτης-Τριπόλεως.

Τὸ Ν. κλίτος τοῦ οἰκοδομήματος ἀνευρέθη ἀκέραιον. Ἐχει πλ. 6 μ. καὶ χωρίζεται ὑπὸ δύο τοίχων διευθύνσεως Β.-Ν. εἰς τρία δωμάτια (Σχ έ δ. 1). Εἰς τὸ μέσον περίπου τοῦ τοίχου τοῦ διαχωρίζοντος τὰ δύο πρῶτα ἐξ ἀνατολῶν δωμάτια, εὐρέθη ἄνοιγμα θύρας, τῆς ὁποίας σφίζεται τὸ μαρμάρινον κατώφλιον διαστ. 1.50×0,30 μ. Τὸ τρίτον Δ. δωμάτιον εἶναι τετράγωνον, διαστ. 4×4 μ., χωρίζεται δὲ ἀπὸ τὸ κεντρικὸν κλίτος οὐχὶ διὰ ξυλίνου διαφράγματος, ὡς τὰ ἕτερα δύο δωμάτια, ἀλλὰ διὰ τοίχου, ὅστις ἀπεκαλύφθη εἰς ὕψος 0,10 μ. Οἱ τρεῖς ἐκ τῶν τοίχων τοῦ παρόντος δωματίου, ἦτοι ὁ Α., ὁ Ν. καὶ ὁ Δ. φέρουν ἐσωτερικῶς καὶ εἰς ὕψος 0,10 μ. ἀπὸ τοῦ δαπέδου θρανίον πλ. 0,20 μ., ἴσως διὰ τὴν τοποθέτησιν σκευῶν ἢ εἰδωλίων.

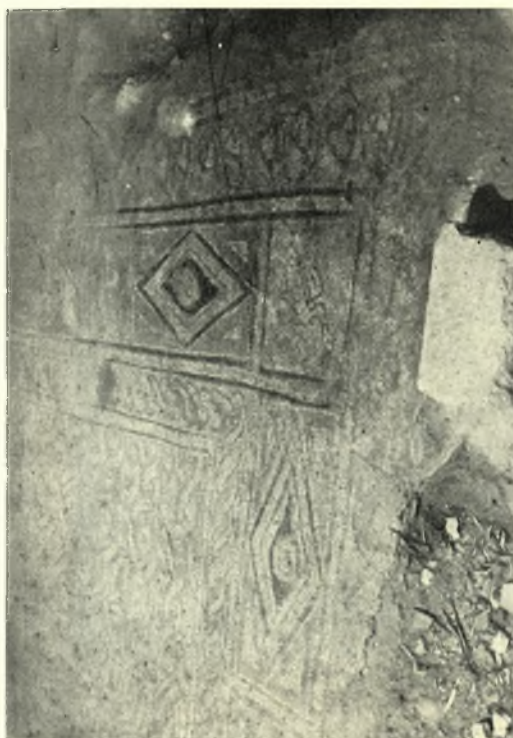
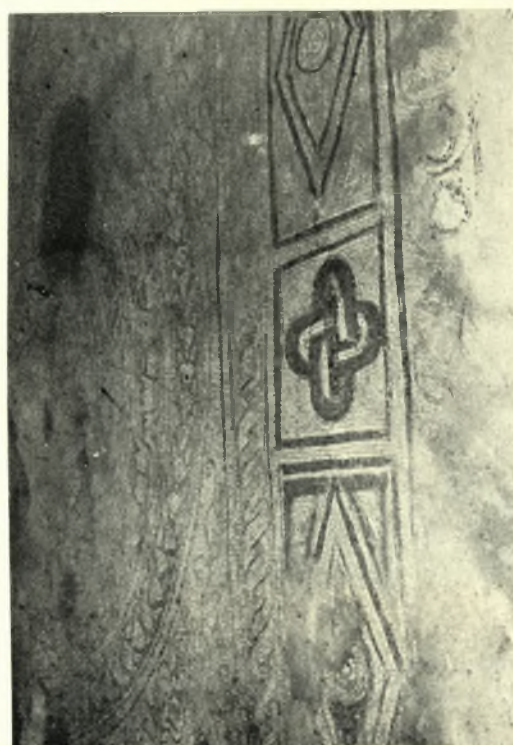
ρικλείουσα τὸ κεντρικὸν τμήμα τῆς παραστάσεως, ὅπερ φέρει πλοχμοειδῆ κοσμήματα. Εἰς τὸ κέντρον ἀκριβῶς ὑπάρχει μέγας κύκλος, ὅστις σχηματίζεται ἐξ ἄλληλαλλήλων κυκλικῶν ταινιῶν (Πί ν. 144β). Ὁ ἐναπομένον μικρὸς κυκλικὸς χώρος εἰς τὸ κέντρον φέρει ἓν πτηνόν, πιθανῶτα πελεκάνον. Πτηνά ἐπίσης παρίστανται καὶ εἰς τὰς γωνίας τὰς σχηματιζομένας ὑπὸ τοῦ κεντρικοῦ κύκλου καὶ τοῦ πλαισίου. Τὸ ψηφιδωτὸν τῆς κόγχης εἶναι πολὺ κατεστραμμένον. Ἡ κεν-

Ἀμφότερα τὰ ψηφιδωτά, κόγχης καὶ κεντρικοῦ κλίτους, εἶναι σχετικῶς ἀμελοῦς κατασκευῆς με μεγάλας ψηφίδας ἀραιῶς τοποθετημένας, χρώματος λευκοῦ, ἐρυθροῦ καὶ κυανοῦ. Ἀμφότερα εἶναι καθαρῶς διακοσμητικοῦ χαρακτῆρος. Τὸ ψηφιδωτὸν τοῦ κεντρικοῦ κλίτους σφίζεται ἀρκετὰ καλῶς καὶ φέρει τὴν ἐξῆς παράστασιν: ὑπάρχει πρῶτον ἓν ἐξωτερικὸν πλαίσιον λευκὸν με σειρᾶν φύλλων κισσοῦ. Ἀκολουθεῖ ἄλλη εὐρύτερα ταινία, ἥτις φέρει τετράγωνα ἢ ὀρθογώνια διαμερίσματα ἐναλλάξ πληρούμενα διὰ ῥόμβων, συμπλεκόμενων κύκλων καὶ πτηνῶν (Πί ν. 144α-β). Ἀκολουθεῖ στενὴ ταινία φέρουσα πλοχμόν, πε-

Σπάρτη. Ἀνασκαφή οἰκοπέδου Βερβιτισιώτη: α - β. Τμήματα τοῦ ψηφιδωτοῦ δαπέδου τοῦ κεντρικοῦ κλίτους, γ. Ρωμαϊκός, κεραμοσκεπής τάφος Α. τῆς ἀψίδος τοῦ κοσμητικοῦ κτίσματος

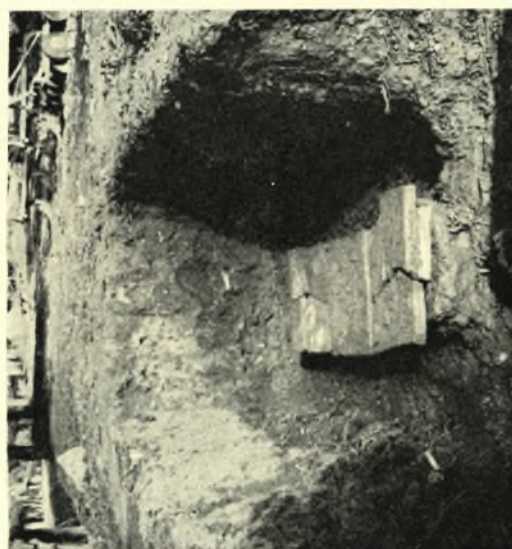
Ἐσωτερικῶς τῆς κόγχης, εἰς ἀπόστασιν 0,40 μ. καὶ ἀκριβῶς κατὰ τὸν ἄξονα αὐτῆς, εὐρέθη τάφος διευθύνσεως Δ.-Α., ἐκτισμένος διὰ πλίνθων καὶ κεραμοσκεπῆς, ρωμαϊκῶν χρόνων, διαστ. 2×0,57×0,35 μ. (Π ἰ ν. 144γ). Περιεῖχε τὰ ὀστᾶ νηπίου καὶ ἦτο ἀκτέριστος. Γεννᾶται τὸ ἐρώτημα ἐὰν ὁ παρὰν τάφος ἔχη σχέσιν μετὰ τοῦ οἰκοδομήματος λόγῳ τῆς θέσεως αὐτοῦ. Ἄλλος ἐπίσης τάφος, παρόμοιος τοῦ ἀνωτέρω, εὐρέθη παραπλευρῶς τῆς κόγχης κατεστραμμένος κατὰ τὸ ἡμισυ, ἔνεκα τῆς ἀνεγέρσεως ἐπ' αὐτοῦ τοῦ τοίχου τῆς κόγχης. Εἶναι πιθανὸν οἱ δύο οὗτοι τάφοι νὰ μὴ ἔχουν σχέσιν μετὰ τοῦ οἰκοδομήματος, ἀλλὰ νὰ ἀνήκουν εἰς μίαν συστάδα τάφων προγενεστέρων τούτου.
