ΜΕΣΑΙΩΝΙΚΑ ΜΑΚΕΔΟΝΙΑΣ

(Ιούλιος - Δεκέμβριος 1963)

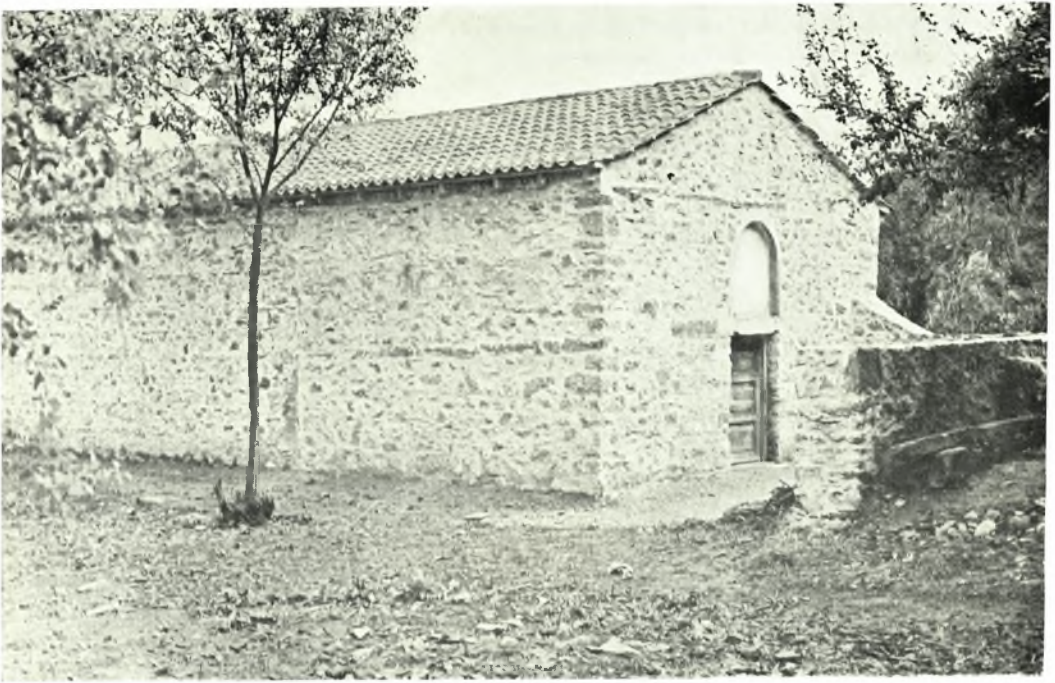
Πρέσπια: α. Ὁ ναός τῆς Παναγίας Πορφύρας μετὰ τὴν ἀποκατάστασιν τῆς στέγης, β. Ὁ ναός τοῦ Ἁγίου Γεωργίου μετὰ τὴν ἀποκατάστασιν τῆς στέγης

Λόγω τῆς κατὰ τὴν μεσολαβήσαναν δεκαετίαν τελείας καταστροφῆς τῆς προχείρου στέγης, ἐπιταχυνθείσης καὶ ἐκ τῶν εἰδικῶν καιρικῶν συνθηκῶν τοῦ ἀκροτάτου τούτου σημείου τῆς χώρας, κατέστη ἀνάγκη νὰ ἀνακατασκευασθῇ αὐτὴ καὶ νὰ γίνῃ νέα ἐπικεράμωσις, διὰ παλαιῶν κεράμων βυζαντινοῦ τύπου (λουκία) (Πί ν. 446 α). Οὕτω ἐξησφαλίσθη πλήρως τὸ μνημεῖον διατηροῦν, πλὴν τοῦ Β. τοίχου καταστραφέντος κατὰ τὸν Β' παγκόσμιον πόλεμον, τὸ σύνολον τῶν τοιχογραφιῶν αὐτοῦ (βλ. ἔ.ἀ. σ. 94 - 108).

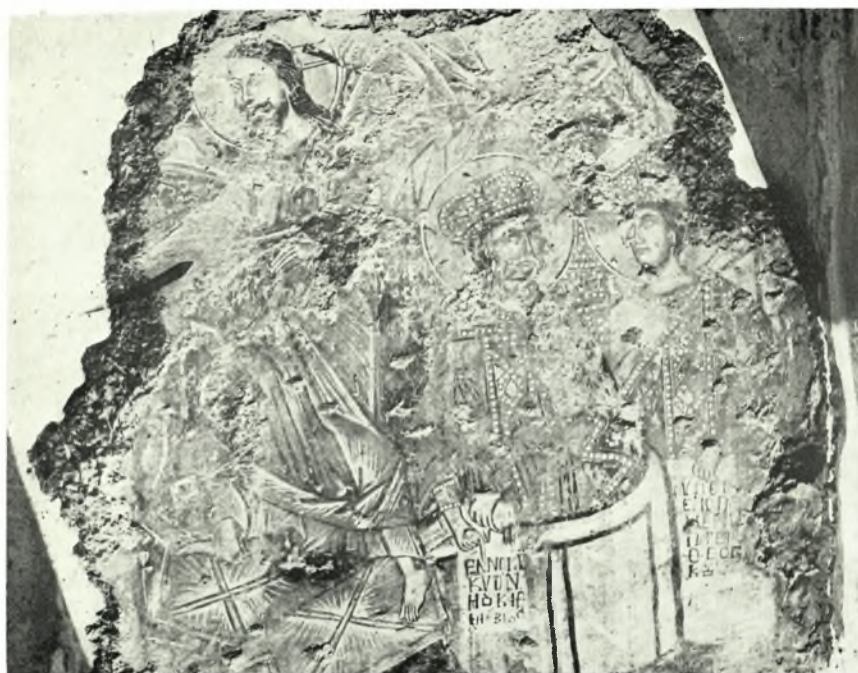
Ναός Ἁγίου Γεωργίου Πρέσπας: α. Τμήμα τῆς ἀποκαλυφθείσης τοιχογραφίας παριστώσης τὴν εἰς Ἄδου κάθοδον, β. Τὸ ἀποκαλυφθὲν τμήμα τοῦ θαύματος (δρακοκτονίας) τοῦ Ἁγίου

Κατὰ τὴν ἐκτέλεσιν τῶν ἐργασιῶν μέγα σχετικῶς τεμάχιον ἐπιχρίσματος (σουβά) ἐξ ἀσβέστου καὶ ἀχύρου, εὐκόλως ἀποκολληθέν, ἀπεκάλυψε συνέχειαν τῶν τοιχογραφιῶν ἐπὶ τοῦ Β. τοίχου, ἀγνώστων μέχρι τοῦδε, καθ' ὅτι ὁ ναὸς ἐφέρετο διασφῶζων τοιχογραφίας μόνον εἰς τὸν ἀνατολικὸν τοῖχον (ξ. ἀ. σ. 86 κ.έ.).

Τὸ ἀποκαλυφθὲν τμήμα παριστᾷ μέρος τῆς εἰς Ἄδου Καθόδου (Πί ν. 447 α) καὶ μέρος ἐπίσης τοῦ θαύματος (δρακοκτονίας) τοῦ Ἁγίου Γεωργίου (Πί ν. 447 β).
