ΔΗΜΗΤΡΙΟΣ Ι. ΛΑΖΑΡΙΑΔΗΣ

ΑΝΑΣΤΗΛΩΣΕΙΣ - ΣΥΝΤΗΡΗΣΕΙΣ

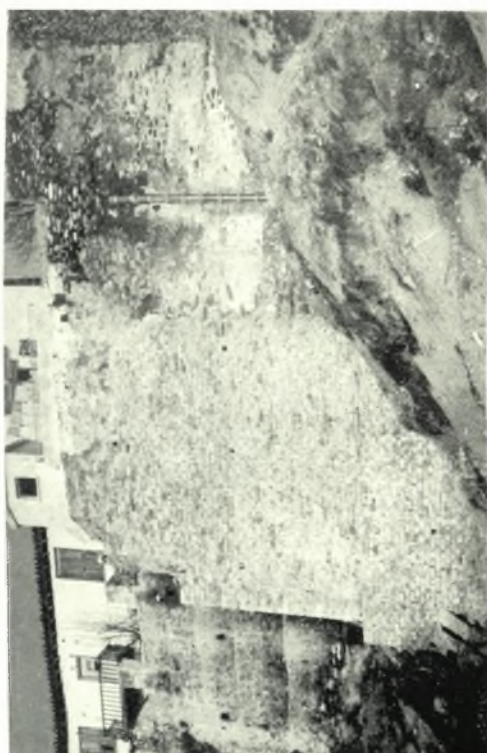
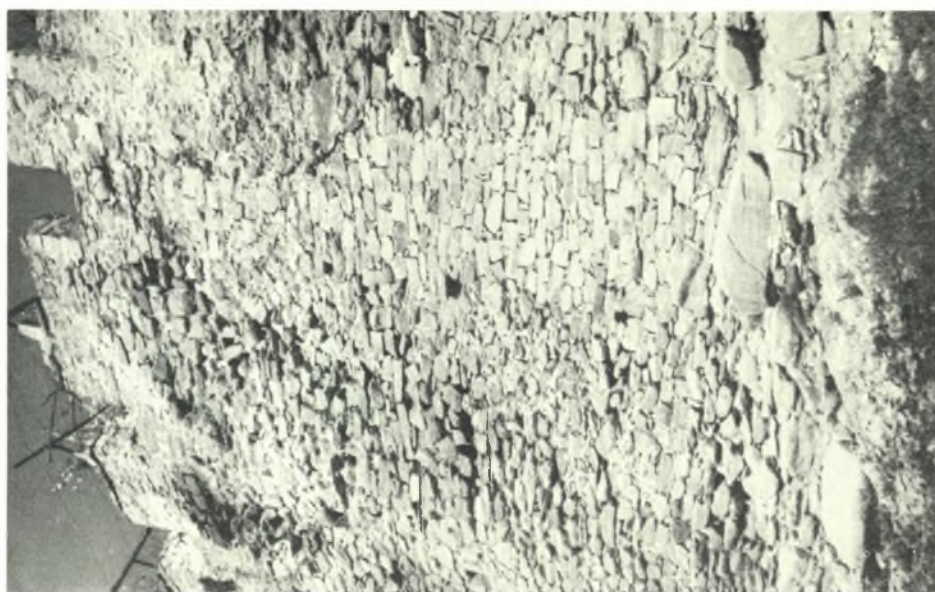
Τείχος Καβάλας: α. Θέσις 32, 2 πρὸ τῶν ἐργασιῶν συντηρήσεως, β. Θέσις 32, 1 μετὰ τὰς ἐργασίας συντηρήσεως, γ. Θέσις 38, 2 μετὰ τὰς ἐργασίας συντηρήσεως

Κατὰ τὸ ἔτος τοῦτο, διὰ τῆς διατεθείσης ὑπὸ τῆς Ὑπηρεσίας Ἀρχαιοτήτων καὶ Ἀναστηλώσεως πιστώσεως 490.000 περίπου δραχμῶν, ἐγένοντο ἐργασίαι συντηρήσεως συμπληρώσεως ἢ ἀνακατασκευῆς τῶν εἰκοσιεπτὰ ἐκ τῶν εἰκοσιεννέα θέσεων. Αἱ ἐργασίαι αὗται ἐξετελέσθησαν ὑπὸ συνεργεῖου πεπειραμένων ἐργατοτεχνιτῶν μὲ ἐπικεφαλῆς τὸν ἀρχιτεχνίτην κ. Σπύρον Γελαδάρην, ὑπὸ τὰς τεχνικὰς ὁδηγίας τοῦ ἐπιβλέποντος μηχανικοῦ κ. Νικ. Ποτήρη καὶ ὑπὸ τὴν συνεχῆ ἐπίβλεψιν τοῦ Ἐφόρου καὶ τῶν Ἐπιμελητριῶν Ἀρχαιοτήτων τῆς ἸΕ Περιφέρειας, ἐλήφθη δὲ μέριμνα ἀναπαλαιώσεως τῶν οἰκοδομηθέντων τμημάτων (Πί ν. 572 α - γ, 573 α - δ, 574 α - β).

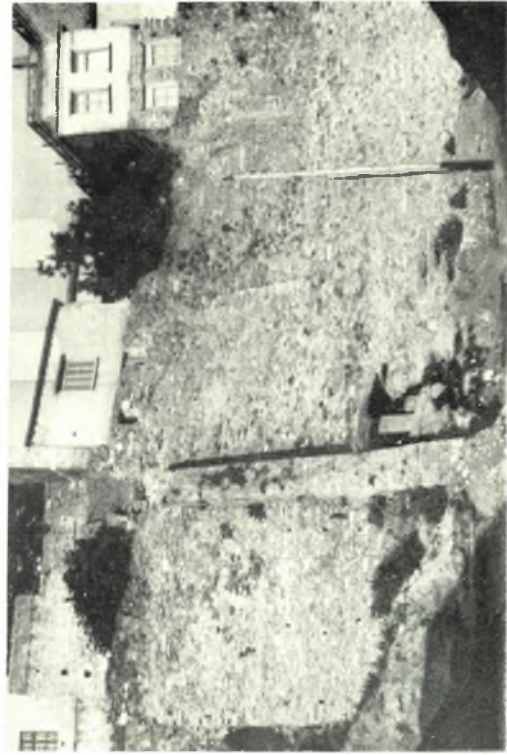
Τείχος Καβάλας: α. Τμήμα του τείχους κάτωθεν της εκκλησίας « Παναγία » κατά την διάρκεια και μετά τας έργασίας συντηρήσεως, β. Επικινδύνως ετοιμόρροπον τμήμα του τείχους εις την θέσιν 1, γ. Θέσις 38, 1 μετά την επισκευήν, δ. Τμήμα άνωθεν των τελευταισκάκων χώρων μετά τας έργασίας συντηρήσεως

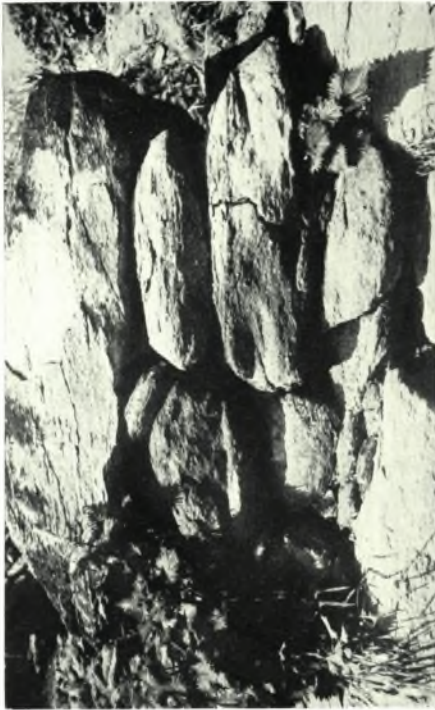
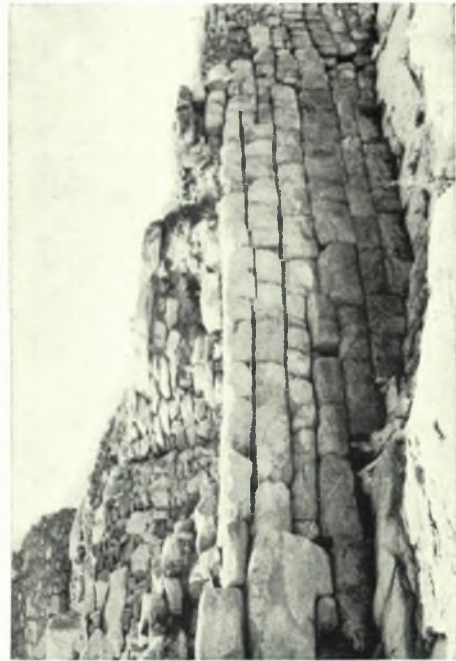
α. Τείχος Καβάλας. Όψεις του τείχους άνωθεν των τελευταιακών χώρων μετά τής έργασίας συντηρήσεως, β. Τείχος Καβάλας. Θέσις 40 μετά τής έργασίας, γ - δ. Θάσος. Ό άναλημματικός τοίχος του άδηρου του ιερού εις Έβραϊκόαστρον

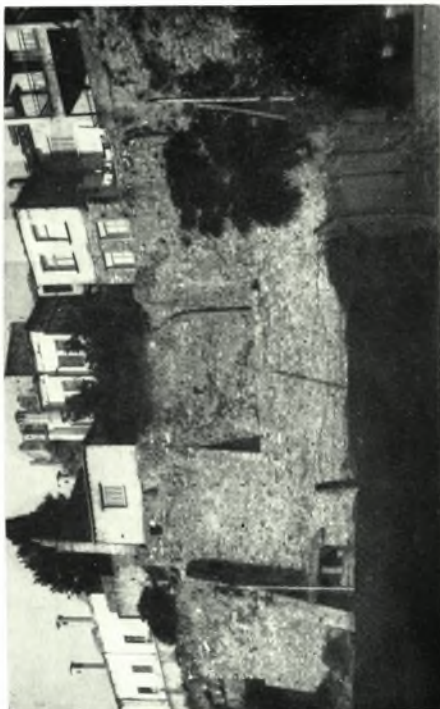
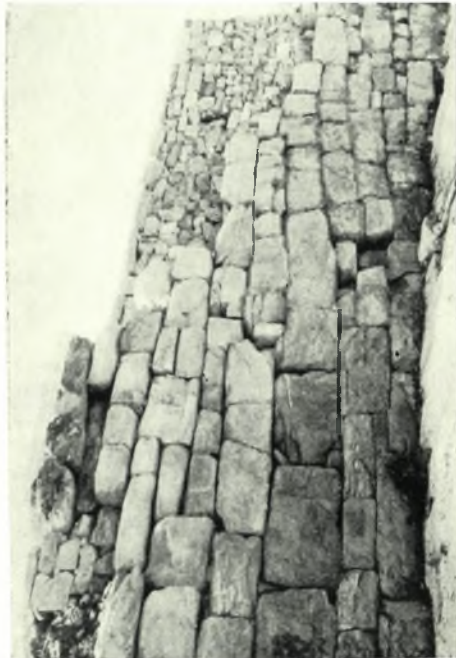
2) Ἀρχαῖον Ἱερόν Ἐβραϊοκάστρου. Ὁ ἀναλημματικὸς τοῖχος τοῦ ἀνδῆρου τοῦ Ἱεροῦ τῶν πατρῶν Θεῶν, εἰς τὴν θέσιν Ἐβραϊοκάστρου¹⁸, παρουσίαζεν ἤδη ἀπὸ τῆς ἀποκαλύψεως του κατὰ τὸ παρελθὸν ἔτος ἐπικίνδυνον ἀπόκλινσιν πρὸς τὰ ἔξω, ἰδίᾳ εἰς τὸ δυτικὸν τμήμα του. Κατὰ τὴν διάρκειαν τοῦ χειμῶνος καὶ συνεπείᾳ καταρρακτώδους βροχῆς κατέπεσε τὸ ἀνατολικὸν ἄκρον τοῦ τοίχου ἐπὶ μήκους 10 μ. περίπου. Χάρις εἰς τὴν γενομένην ἀποτύπωσιν τοῦ τοίχου καὶ τὰς ληφθείσας φωτογραφίας πρὸ τῆς καταρρέσεως του κατέστη δυνατὴ ἡ ἐπανατοποθέτησις εἰς τὴν ἀρχικὴν τῶν θέσιν ὄλων τῶν μαρμαρίνων πλίνθων τοῦ τοίχου (Πί ν. 574 γ - δ). Ὅπισθεν τοῦ ἀναλημματικοῦ τοίχου τοῦ Ἱεροῦ κατεσκευάσθησαν τοιχία ἐκ ξηρολιθιάς διὰ τὴν συγκράτησιν τῶν χωμάτων τῆς ἐπιχώσεως. Πρὸς τούτοις ἐγένοντο ἐργασίαι στερεώσεως τοῦ μαρμαρίνου ἐδράνου, τοῦ ἀποκαλυφθέντος ἐντὸς ἀρχαίας οἰκοδομῆς εἰς τὴν ΝΑ. γωνίαν τοῦ Ἱεροῦ καὶ ἐτοποθετήθησαν ἐπὶ τῶν βάσεων των, ἐπὶ τοῦ βορείου στυλοβάτου, δύο κίονες τῆς παλαιοχριστιανικῆς ἐκκλησίας, τῆς ἀνεγερθείσης εἰς τὸν χώρον τοῦ ἀρχαίου Ἱεροῦ (Πί ν. 575 α).

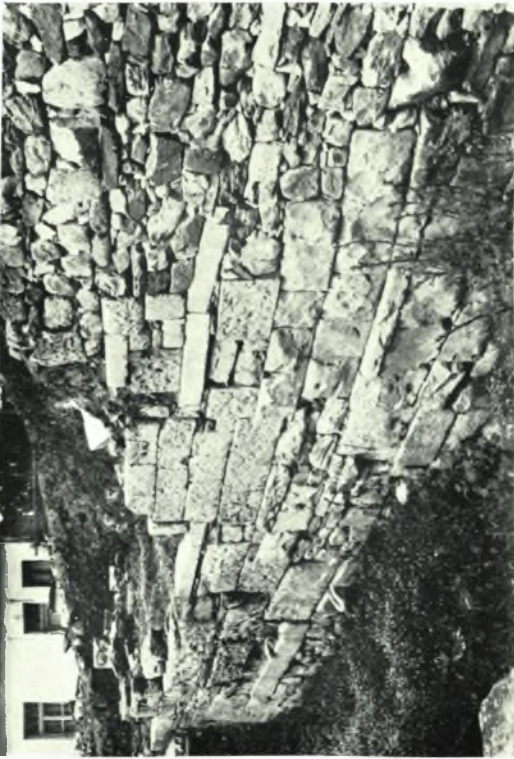
4) Λόγῳ τῆς ἄγριας βλαστήσεως καὶ τῶν ὀθήσεων τῶν ἐπιχώσεων, ἄκρως ἐπικίνδυνον διογκώσιν ἐνεφάνιζεν ἔν τῶν ἀρχαιοτέρων τμημάτων

Θύσος: α. Συμπλήρωσις τοῦ τοίχου ἀρχαίας οἰκίας διὰ Ἐηρολιθίας πρὸς συγκράτησιν τῶν ὑπερκειμένων χωμάτων, β. Τμήμα πολυγωνικοῦ τείχους μετὰ τὴν ἀποκατάστασιν τῆς ἰσχυρᾶς καμπυλότητός του, γ. Ἀποκατάστασις τοίχου ἀρχαίας οἰκοδομῆς παρὰ τὴν ἀνατολικὴν γωνίαν τῆς Ἀγορᾶς

του ανατολικού περιβόλου του τείχους, ἠκοδομημένον συμφώνως πρὸς ὠραίαν καὶ λίαν ἐπιμελῆ πολυγωνικὴν τοιχοποιίαν. Διὰ τοῦ γενομένου ὀπισθεν τοῦ τοίχου τούτου καθαρισμοῦ καὶ τῆς ἄρσεως τῶν ὠθήσεων ἐπετεύχθη ἡ πλήρης ἀποκατάστασις τοῦ τείχους (Πί ν. 576 β).

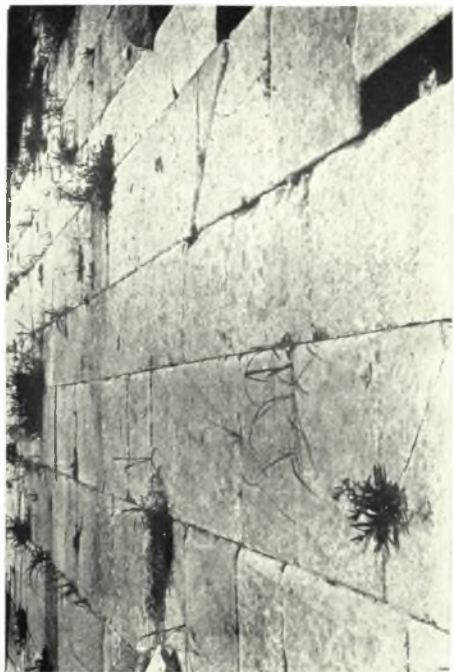
α. Θάσος. Ἡ μονολιθικὴ παραστάς τῆς πύλης τοῦ Διὸς μετὰ τὴν ἀποκατάστασιν καὶ στερέωσιν τῆς, β. Φιλίπποι. Ἡ πλακόστρωσις τοῦ Forum μετὰ τὴν ἀποκατάστασιν τῆς, γ. Φιλίπποι. Ἀποκατάστασις καὶ στερέωσις τῆς πλακοστρώσεως τοῦ παλαιοχριστιανικοῦ ὀκταγώνου

6) Ἐν τέλει ἐστερεώθη καὶ ἀποκατεστάθη εἰς τὴν θέσιν τῆς ἡ φέρουσα τὸ περίφημον ἀνάγλυφον μονολιθικὴ παραστάς τῆς πύλης τοῦ Διός (Πί ν. 577 α).

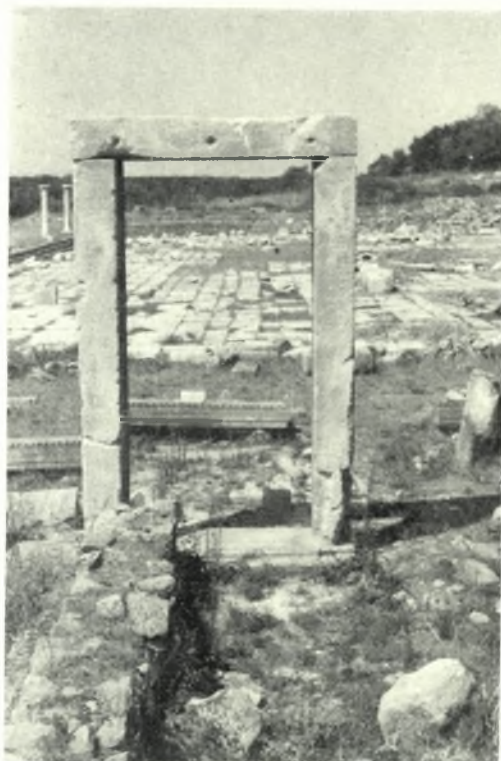
Φίλιπποι: α. Ἀναστήλωσις παραστάδων καὶ ὑπερθύρου πύλης τῆς ρωμαϊκῆς βιβλιοθήκης,
β - γ. Μαρμαροθετήματα τοῦ δαπέδου τοῦ βαπτιστηρίου τῆς βασιλικῆς Α μετὰ τὴν στερέωσιν των

3) Ἀνεστηλώθησαν αἱ παραστάδες καὶ τὸ ὑπέρθυρον μιᾶς εἰσόδου διαμερίσματος τῆς βιβλιοθήκης (Πί ν. 578 α).

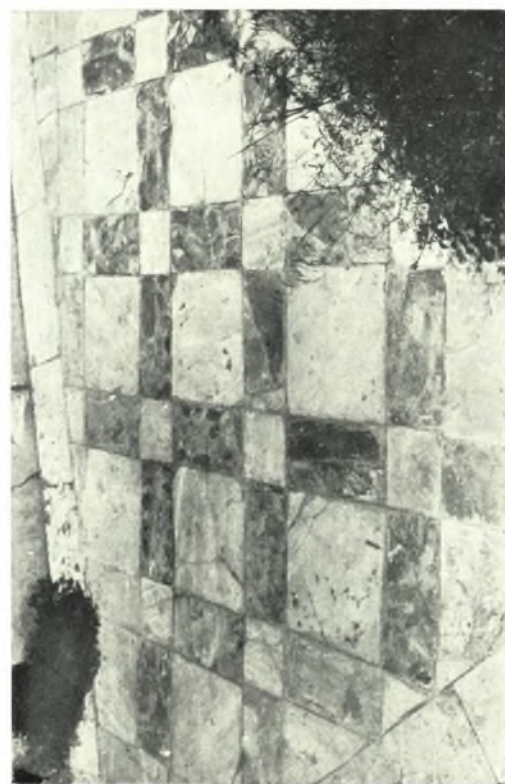
Φιλίπποι: α - β. Τμήμα της πλακοστρώσεως του πάλαιοχριστιανικού οκταγώνου μετά την στερέωσιν του, γ. Μαρμαροθέτημα κόγχης του πάλαιο-χριστιανικού οκταγώνου μετά την στερέωσιν του, δ. Μαρμαροθέτημα του δαπέδου του βαπτιστηρίου της βασιλικής Α μετά την στερέωσιν του

2) Ἀποκατεστάθησαν τμήματα τῆς διαλυθείσης κατὰ μέγα μέρος πλακοστρώσεως τοῦ παλαιοχριστιανικοῦ ὀκταγώνου Φιλίππων. Τὸ σαθρὸν ὑπόστρωμα τῆς πλακοστρώσεως, συγκείμενον ἀρχικῶς ἐκ κουρασανίου, ἀντικατεστάθη δι' ἰσχυρᾶς τσιμεντοκονίας καὶ ἐπ' αὐτῆς ἐτοποθετήθησαν ἐκ νέου αἱ πλάκες μαρμάρου καὶ τὰ διασωθέντα τμήματα τῶν σχιστολίθων, χρησιμοποιηθέντων καὶ ὄλων τῶν δυναμένων νὰ χρησιμοποιηθοῦν ἀπολεπισμάτων τῶν σχιστολίθων διὰ τὴν συμπλήρωσιν τῶν κενῶν (Πί ν. 577 γ, 579 α - γ).

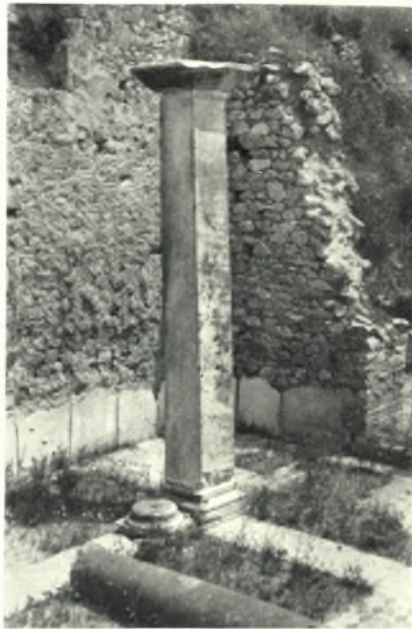
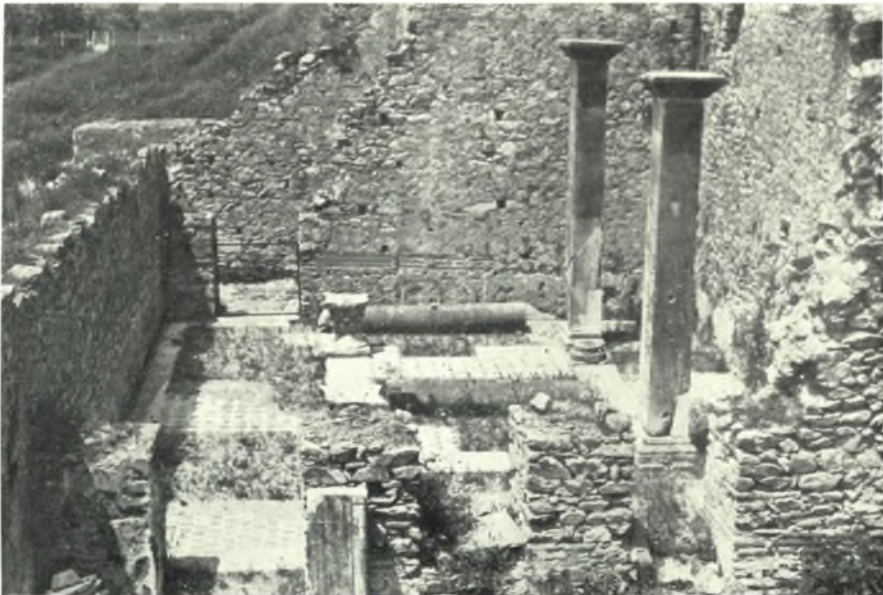
Φίλιπποι. Βασιλική Α: α - β. Οί δύο μονολιθικοί πεσσοί τοῦ βαπτιστηρίου μετὰ τὴν τοποθέτησίν των ἐπὶ τῶν βάσεων των

5) Ἐτοποθετήθησαν εἰς τὰς θέσεις τῶν οἱ δύο μονολιθικοὶ πεσοὶ τοῦ βαπτιστηρίου τῆς βασιλικῆς Α (Πί ν. 580 α - β).
