ΜΕΣΑΙΩΝΙΚΑ ΚΡΗΤΗΣ

Ἄνασκαφὴ εἰς τὰ βυζαντινὰ τεῖχη τοῦ Ἡρακλείου

Στερέωσις μνημείων

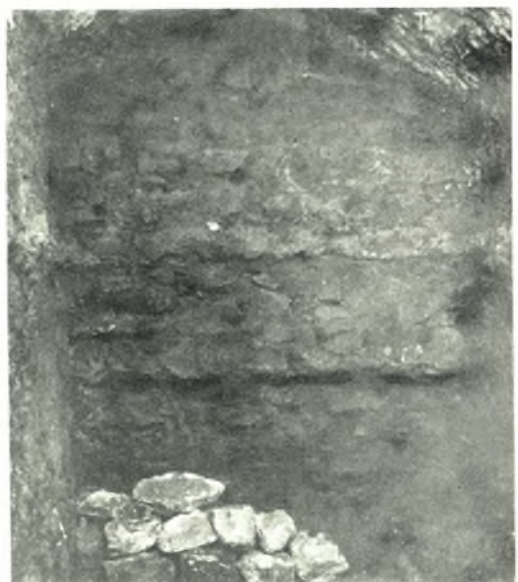
Κρήτη. Ἡράκλειον: α. Ἐσωτερικὴ ὄψις ἐνετικού προπετάσματος μετὰ τῶν ἐγκαρσίων διατειχισμάτων, β. Ἀνακουφιστικὰ τόξα ἐνετικού προπετάσματος, γ. Ἐσωτερικὴ μορφή ἀνακουφιστικοῦ τόξου

νῆκει εἰς τὴν παλαιότεραν ὀχύρωσιν τοῦ Χάνδακος, τὴν ἀραβικὴν, ἐπὶ τῆς ὁποίας ἐθεμελιώθη ἀργότερον τὸ βυζαντινὸν τεῖχος (Πί ν. 728 β). Εἰς τὴν ἐξωτερικὴν, ἦτοι τὴν νοτίαν πλευρὰν τοῦ βυζαντινοῦ τεύχους, καὶ εἰς ἀπόστασιν κυμαινόμενην ἀπὸ 7.15 (ἀνατολικὸν ἄκρον χώρου ἀνασκαφῆς) ἕως 8 μ. (δυτικὸν ἄκρον), ἀπεκαλύφθη ὁ μεταγενέστερος, ἐνετικὸς περίβολος τοῦ 15ου αἰῶνος. Ἡ σύνδεσις τῆς παλαιᾶς, βυζαντινῆς, ὀχυρώσεως μετὰ τοῦ ἐνετικοῦ αὐτοῦ προπετάσματος ἐπετυγχάνετο δι' ἐγκαρσιῶν διατειχισμάτων (Πί ν. 729 α). Τὸ ἐνετικὸν προπέτασμα, ἐπικλινὲς εἰς τὴν ἐξωτερικὴν του πλευρὰν καὶ ἐκτισμένον κατὰ τὸ γνωστὸν σύστημα ἐξ ἐργασμένων παρολίθων, ἐμφανίζει εἰς τὴν ἐσωτερικὴν του πλευρὰν, εἰς τὰ ἐλεύθερα ἐκ διατειχισμάτων τμήματα, ἀνακουφιστικὰ τόξα (Πί ν. 729 β-γ).

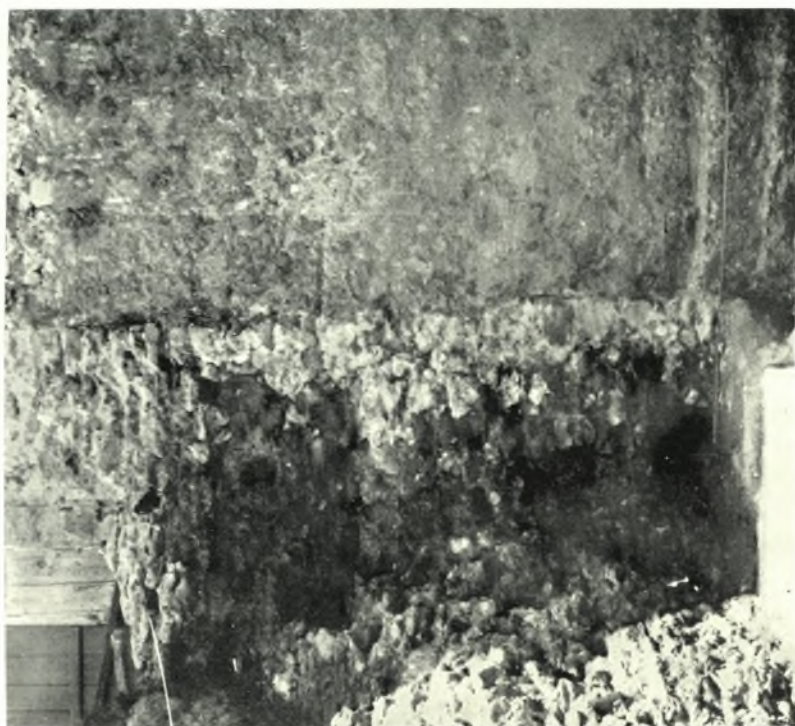
Κρήτη. Ήράκλειον. α. Βυζαντινόν τείχος, β. Δυτική όψις ανατολικού πύργου.

Τέλος, εἰς τὰ ἄκρα τοῦ οἰκοπέδου καὶ εἰς ἀπόστασιν 21.50 μ. ἀπ' ἀλλήλων, ἀπεκαλύφθησαν αἱ ἐξωτερικαὶ ὀψεις τῶν πλευρικῶν τοίχων δύο κτισμάτων συνδεομένων μὲ τὸ βυζαντινὸν τεῖχος. Δυστυχῶς, ἡ ἐνσωμάτωσις τούτων εἰς συγχρόνους οἰκοδομὰς, δὲν ἐπέτρεψε τὴν εἰς τὰ σημεῖα αὐτὰ ἐπέκτασιν τῆς ἔρευνης, πρὸς ἐξακρίβωσιν τῆς μορφῆς τῶν κτισμάτων τούτων καὶ τὴν ἀσφαλῆ ταύτισιν τῶν πρὸς πύργους τοῦ βυζαντινοῦ τεύχους, οἱ ὅποιοι, ὡς γνωστὸν, ἐνίσχυον κατὰ διαστήματα τὴν ὀχύρωσιν αὐτὴν (Πί ν. 730 α-β).

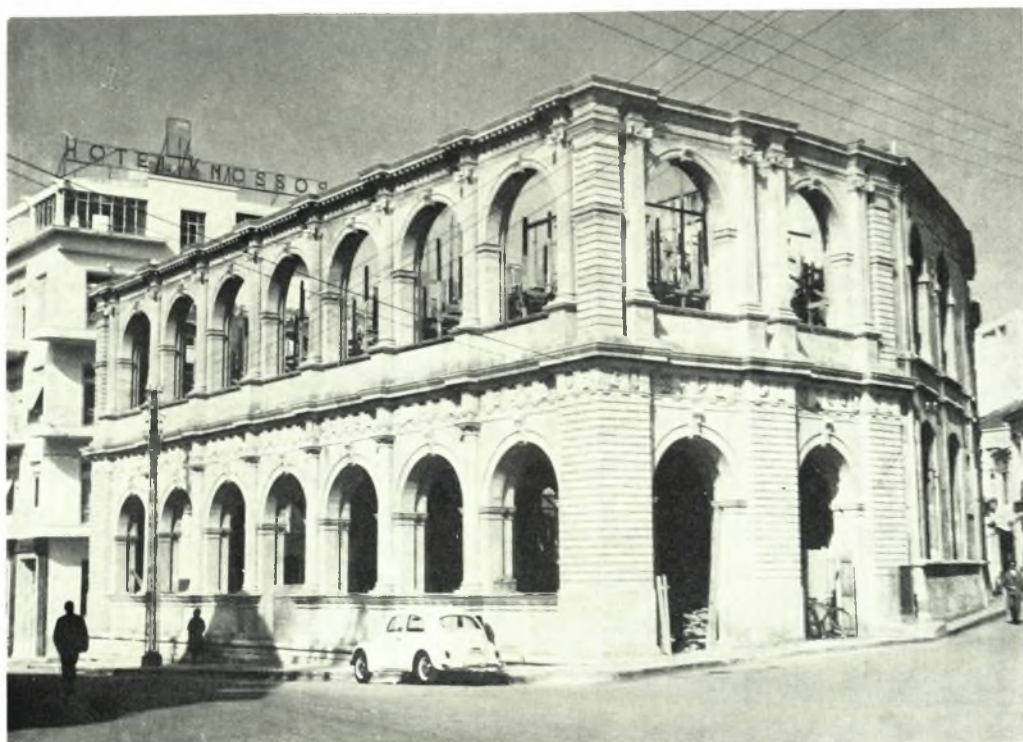
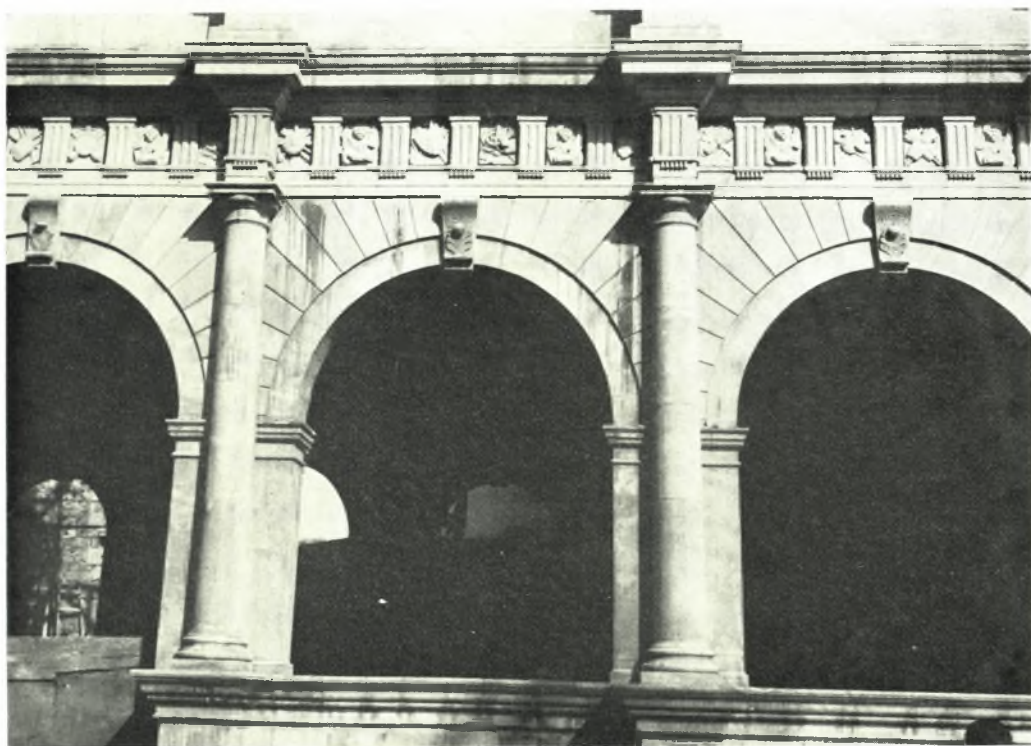
Κρήτη. Ήράκλειον: α - β. Ένετική Λέσχη

1. **Ἡράκλειον.** Συνεχίσθησαν αἱ πρὸ τριῶν ἐτῶν ἀρξάμεναι ἐργασίαι ἀναστηλώσεως τῆς ἐν τῇ πόλει ταύτῃ ἐνετικῆς Λέσχης. Διὰ τῶν ἐφεινῶν ἐργασιῶν, συνεπληρώθησαν τὰ τόξα τοῦ ὀρόφου καὶ τὸ γείσον καὶ ἐτοποθετήθησαν αἱ μετόπαι, οὕτω δὲ ἤχθη εἰς πέραν τὸ πλέον δαπανηρὸν καὶ δυσχερὲς μέρος τοῦ ὅλου ἔργου (Πί ν. 731 α-β).

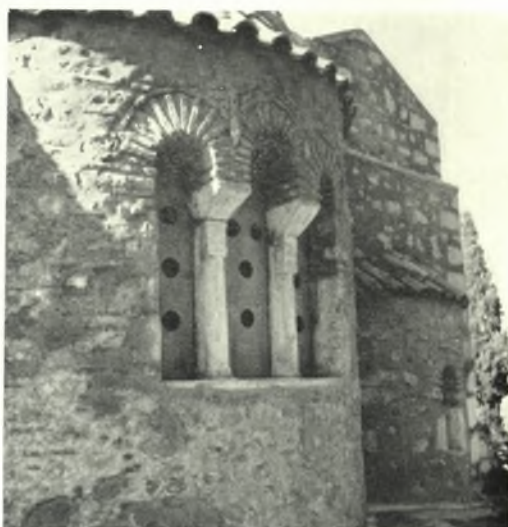
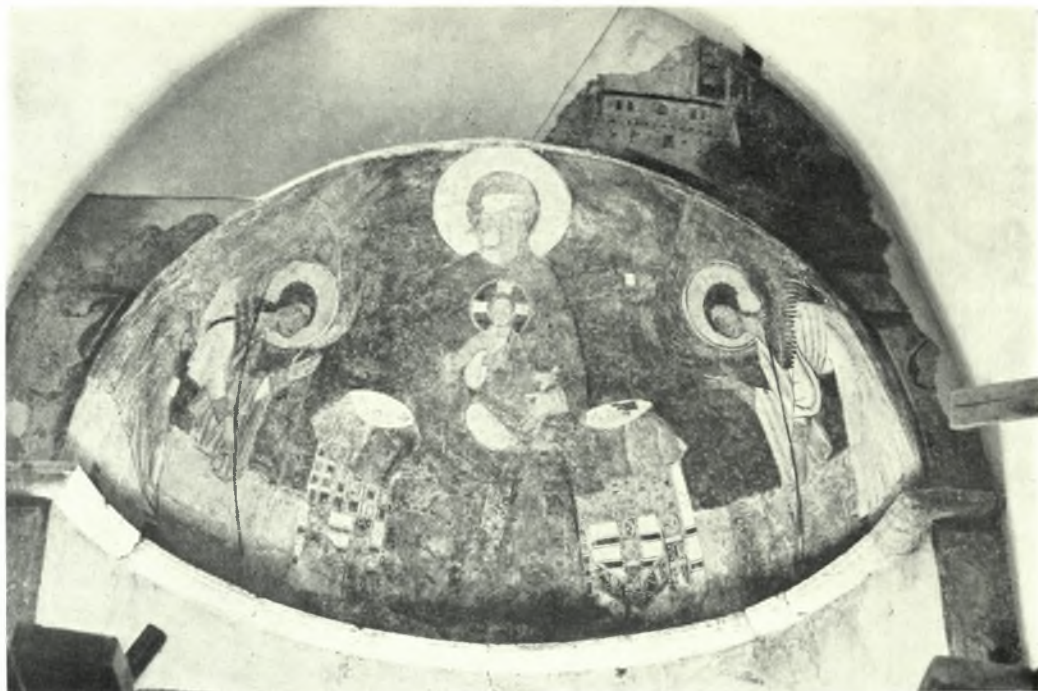
Κρήτη. Ἁγ. Παντελεήμων, Μιζαριανὸ Ἡρακλείου: α - β. Ὅψεις νοτίου τοίχου καὶ ἀψίδες ἱεροῦ μετὰ τὴν ἀναστήλωσιν, γ. Τοιχογραφία κεντρικῆς κόγχης μετὰ τὸν καθαρισμὸν

Ὡς πρὸς τὸ πρῶτον σκέλος, συνεπληρώθη ἡ κεράμωσις τοῦ δυτικοῦ τμήματος τῶν θόλων, οἱ ὁποῖοι εἶχον ἀνοικοδομηθῆ τὸ προηγούμενον ἔτος, ἐστρώθησαν ἐπίσης διὰ κεράμων αἱ κόγχαι τοῦ ἱεροῦ καὶ « ἐκτυπήθησαν » δι' εἰδικῶν ἐργαλείων οἱ ἄρμοι τῶν ἐξωτερικῶν ἐπιφανειῶν τῶν τοίχων, διὰ νὰ ἀπαλειφθῆ ἡ ἐντύπωσις τῆς νέας κατασκευῆς τὴν ὁποίαν παρεῖχον. (Οἱ ἄρμοι εἶχον ἐνισχυθῆ διὰ νέου κονιάματος, μετὰ τὴν καθάρσιν τῶν νεωτερικῶν ἐπιχρισμάτων). Ἐπίσης, εἰς τὸ ἐσωτερικόν, καθηρέθησαν μετὰ προσοχῆς, πρὸς ἀποφυγὴν καταστροφῆς πιθανῶς κεκαλυμμένων τοιχογραφιῶν, τὰ νεωτερικὰ ἀποσαθρωμένα ἐπιχρίσματα. Τέλος, εἰς τὰ παράθυρα ἐτοποθετήθησαν διάτρητα, ἡμιδιαφανῆ, ἐκ συνθετικῆς ὕλης, διαφράγματα, δι' ὧν ἐξησφαλίσθη σχετικὸς ἐξαερισμὸς τοῦ ἐσωτερικοῦ, παραλλήλως πρὸς τὸν φωτισμὸν καὶ τὴν ἀσφάλειαν τοῦ μνημείου (Πί ν. 732 α - β) καὶ κατεσκευάσθησαν ξύλινοι θύραι διὰ τὰ τρία δυτικὰ ἀνοίγματα.

τηρητῶν, τοῦ ὁποίου προΐσταντο οἱ ζωγράφοι - συντηρηταὶ κκ. Στ. Μπαλτογιάννης καὶ Ν. Κάιλας. Διὰ τῶν ἐργασιῶν τούτων ἀπεκαλύφθησαν, ὑπὸ τὰ μεταγενέστερα ἐπιχρίσματα ἢ παχὺ στρώμα κρυσταλλικῶν ἀλάτων, αἱ ἀκόλουθοι τοιχογραφίαι : Εἰς τὴν κεντρικὴν ἀψίδα, κατωτέρω τῆς παραστάσεως τῆς Πλατυτέρας μετὰ τῶν δύο Ἀρχαγγέλων (Πί ν. 732 γ καὶ 733 α - β), ἡ σύνθεσις τῆς Κοινωνίας τῶν Ἀποστόλων, καλῆς σχετικῶς διατηρήσεως (Πί ν. 734 α - β), καὶ κατωτέρω τμήματα ἐκ τῆς παραστάσεως τοῦ Μελισμοῦ καὶ τῶν συλλειτουργούντων ἱεραρχῶν. Ἐπίσης, εἰς τὸν ἀνατολικὸν τοῖχον, ἐκατέρωθεν τῆς αὐτῆς ἀψίδος, λείψανα ἐκ τῆς παραστάσεως τοῦ Ἐθαγγελισμοῦ καὶ, εἰς τὸ τεταρτοσφαίριον τῆς νοτίας ἀψίδος, ἡ ἐν προτομῇ παράστασις τοῦ Ἁγίου Ἰωάννου τοῦ Προδρόμου. Ἀκόμη, εἰς τὸ μέτωπον τῆς βορείας παραστάδος τοῦ ἱεροῦ, ἡ μορφή τοῦ Χριστοῦ καὶ πάρισος αὐτῆς, εἰς τὴν νοτιῶν παραστάδα, ἐκείνη τοῦ Ἁγίου Παντελεήμονος, ἀμφότεραι μέχρι τῶν ὤμων διατηρούμεναι, εἰς δὲ τὸν δυτικὸν τοῖχον, ἐκατέρωθεν τῆς κεντρικῆς πύλης, αἱ μορφαὶ τῶν δύο Ἀρχαγγέλων, ἐπίσης μετρίως γενικῶς διατηρήσεως.

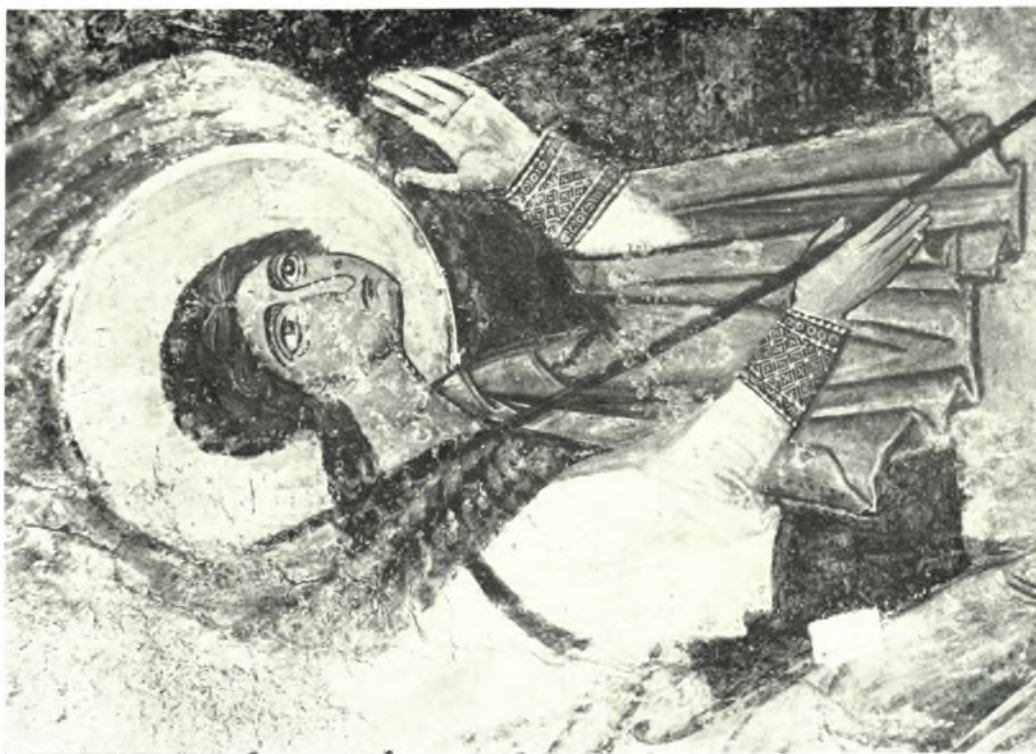
Κρήτη. Ἁγ. Παντελεήμων, Μπιζαριανὸ Ἡρακλείου : α - β. Κόγχη ἱεροῦ. Ὁ Ἀρχάγγελος Μιχαήλ, πρὸ καὶ μετὰ τὸν καθαρισμὸν

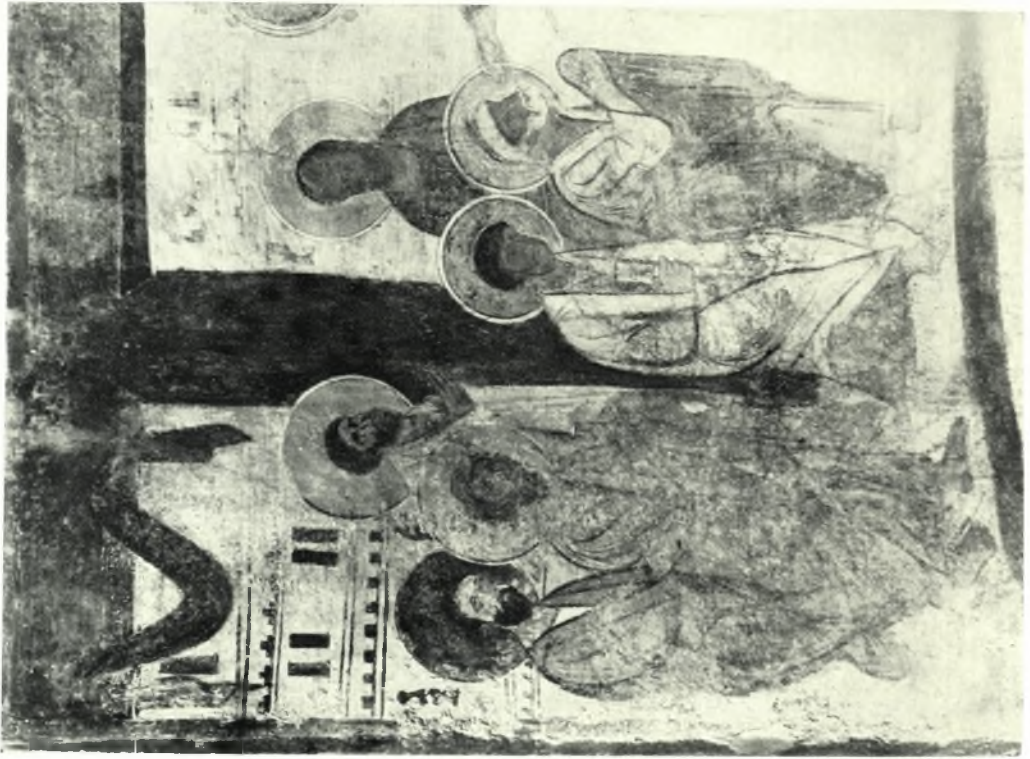
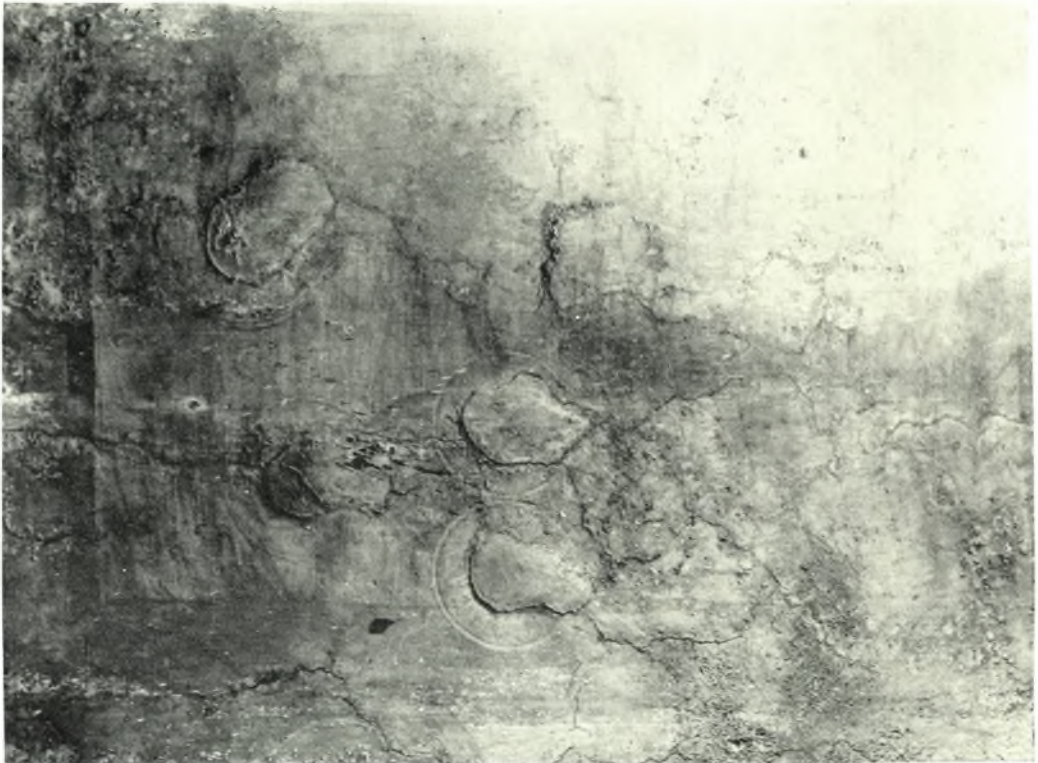
Κρήτη. Ἁγ. Παντελεήμων, Μπιζαριανὸν Ἡρακλείου : α - β. Τμήμα ἐκ τῆς Κοινωνίας τῶν Ἀποστόλων πρὸ καὶ μετὰ τὸν καθαρισμὸν

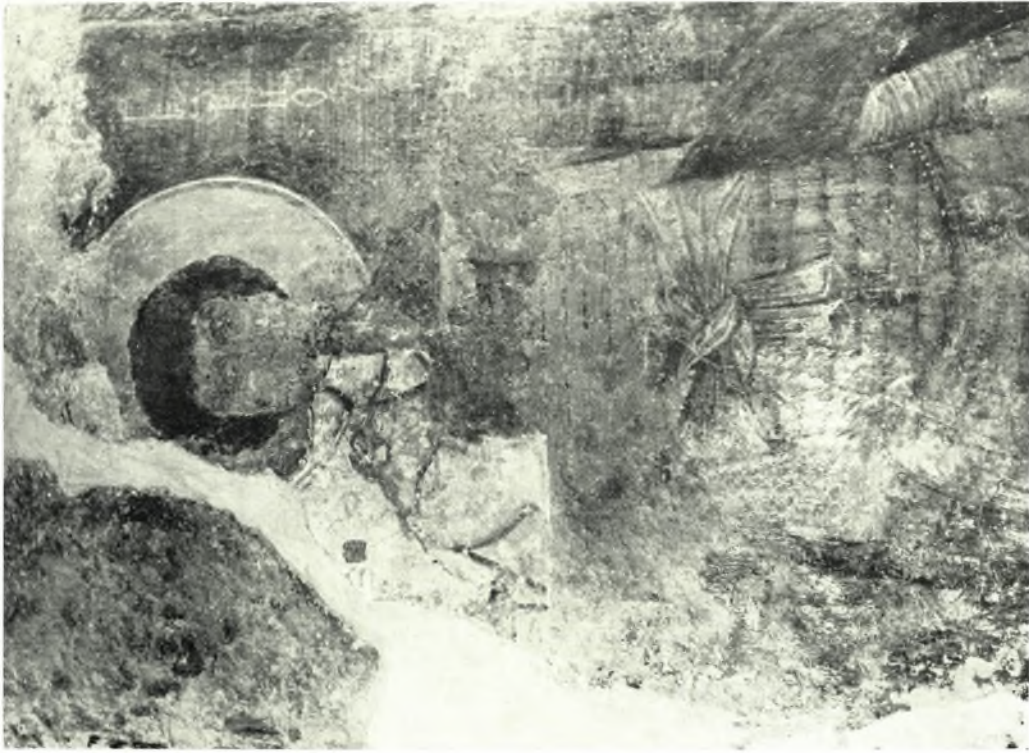
Κρήτη, Άγ. Παντελεήμων, Μπιζαριανώ Ήρακλείου : α - β. Βόρειος τοίχος. Ό Άγιος Γεώργιος πρό και μετά τόν καθαρισμόν

Τέλος, ἀποκατεστάθησαν εἰς τὴν ἀρχικὴν τῶν ὄψιν, διὰ τοῦ καθαρισμοῦ τῶν ἐκ τοῦ στρώματος ἀλάτων, αἱ πρότερον ἀμυδρὰς διακρινόμεναι παραστάσεις ὀλοσώμων ἁγίων, τῆς κατωτέρας ζώνης τῶν πλευρικών τοίχων, ἐκ τῶν ὁποίων ταυτίζονται ἐκεῖναι τοῦ Ἁγίου Γεωργίου (Πί ν. 735 α - β), ἑνὸς Ἀρχαγγέλου, τοῦ Ἁγίου Θεοδώρου καὶ τῆς Ἁγίας Ἄννης, εἰς τὸν βόρειον, καὶ τῶν Ἁγίων Νικολάου, Ἀρσενίου καὶ Εὐτυχίου, εἰς τὸν νότιον.

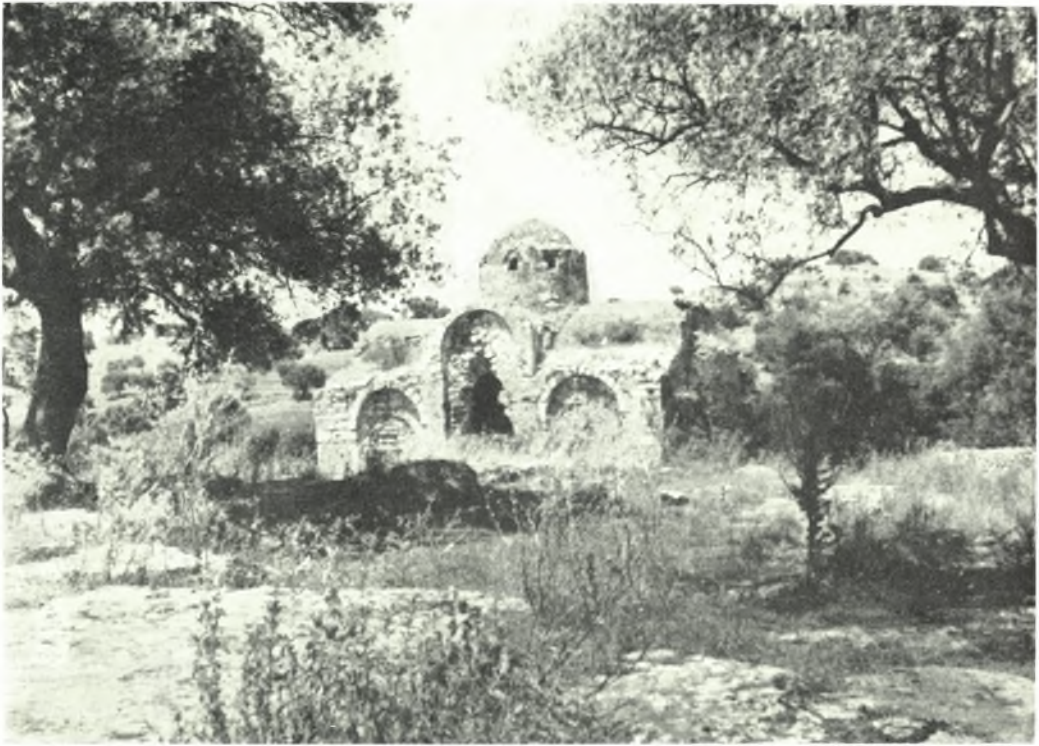
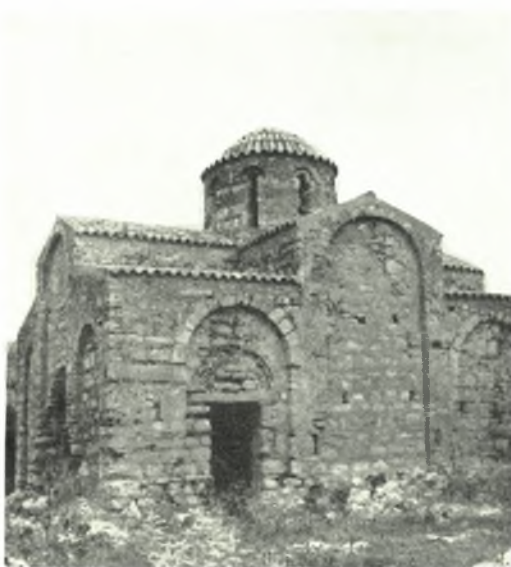
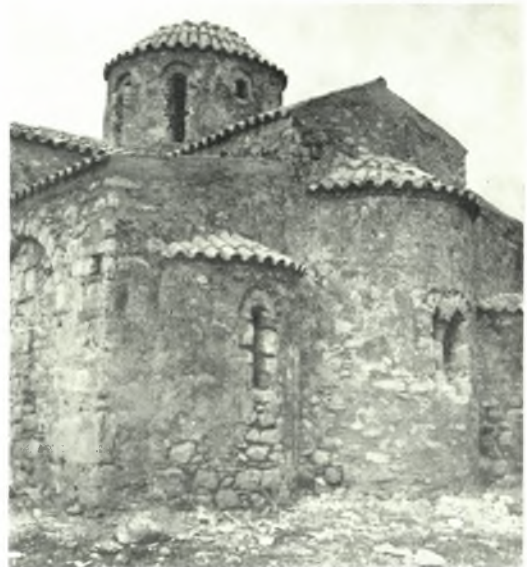
Κρήτη. Χανιά: α - γ. Ὁ ναός τῆς Παναγίας Σερβιωτίσσης εἰς τὸ χωριὸν Στύλος πρὸ καὶ μετὰ τὰς ἐργασίας ἀποκαταστάσεως

10. Ναὸς Παναγίας Σερβιωτίσεως ἢ Μοναστήρας εἰς Στύλον Ἀποκορόνου Χανίων. Συνεχίσθησαν αἱ ἐργασίαι στερεώσεως καὶ ἀποκαταστάσεως, αἱ ἀρξάμεναι κατὰ τὸ παρελθὸν ἔτος. Οὕτως, ἀποκατεστάθησαν τὰ μονόλοβα παράθυρα τοῦ τροῦλλου, ἀφαιρεθέντων τῶν μεταγενεστέρων κτιστῶν διαφραγμάτων, ὅπου ἦτο δυνατόν. Ἐγένετο ἀρμολόγημα τῶν ἐξωτερικῶν ἐπιφανειῶν τῶν τμημάτων ἐκείνων τῶν τοίχων, τὰ ὅποια εἶχον ἀνοικοδομηθῆ κατὰ τὸ παρελθὸν ἔτος, καὶ ἐπληρώθησαν τὰ ρήγματα τῆς τοιχοποιίας. Τέλος, αἱ στέγαι, αἱ ὅποια εἶχον καθαρισθῆ καὶ προετοιμασθῆ κατὰ τὸ παρελθὸν ἔτος, ἐστρώθησαν διὰ παλαιῶν κεράμων (Πί ν. 738 α - γ).
