#### 4. ΑΝΑΣΤΗΛΩΣΕΙΣ - ΣΥΝΤΗΡΗΣΕΙΣ

#### THASOS

##### I. Région au Sud-Ouest de l' Agora

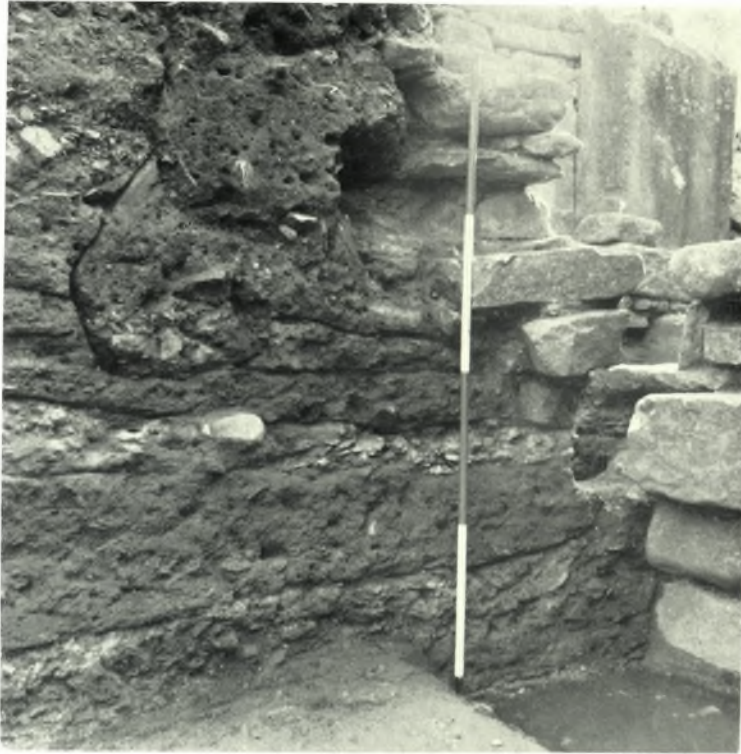
Thasos: a. Coupe stratigraphique devant la porte d'Hermès, b. Les deux états de la porte d'Hermès

On a tenté, dans la mesure des possibilités, de tirer le maximum du terrain admirablement stratifié (P l. 388 a), que l'on rencontre dans ce secteur du champ Dimitriadis; cette stratigraphie était malheureusement peu « lisible » au voisinage de la nappe phréatique qui atteignait le niveau des fondations du rempart. Les conclusions provisoires suggérées par les données stratigraphiques et architecturales sont les suivantes:

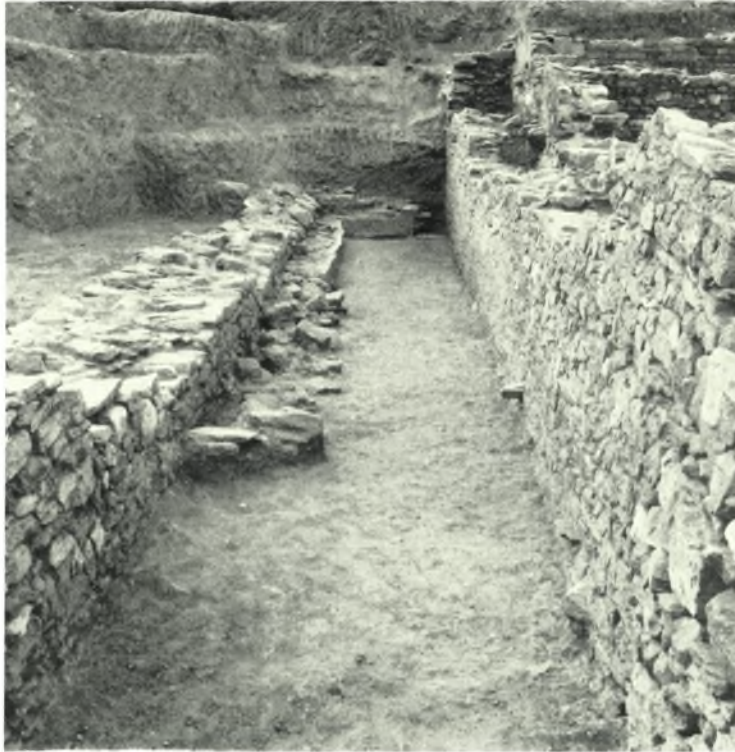
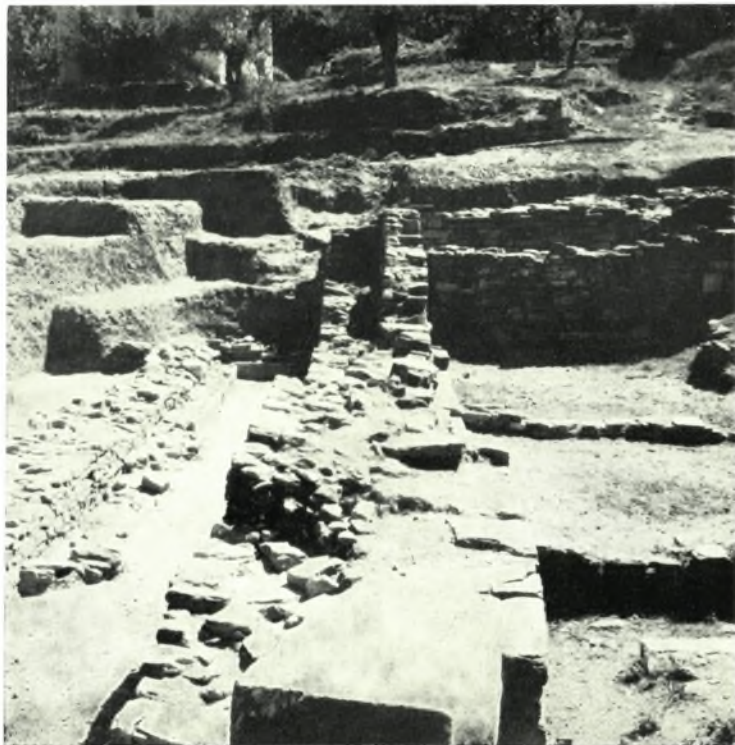
Thasos. Champ Valma: a. Le «couloir» devant la terrasse Sud, b. Le gros mur de gneiss en avant de la terrasse Sud et, à gauche, le «couloir»

Ce plateau a été, dès la fondation de la cité, semble-t-il, bordé au Sud par un mur de terrasses contenant un remblai artificiel intermédiaire. La fouille de ce remblai a fourni en grande quantité un matériel archaïque—essentiellement tessons et figurines de terre cuite—tout à fait semblable à celui des remblais de l'Artémision (femmes assises coiffées du polos ou du voile, corés et courrois drapés, protomes féminines, céramiques thasiennes orientales).

talissante et « mélienne », protocorinthienne, corinthienne, cycladique, ionienne, attique et thasienne à figures noires, etc. . .). Les couches superficielles, bouleversées, contenaient également des fragments de figurines hellénistiques. La terrasse semble avoir été reconstruite au moins trois fois avant la fin du VI<sup>e</sup> siècle. Le dernier état, antérieur à la construction du Passage des Théores, comporte un curieux dispositif: le mur de terrasse proprement dit est en effet « doublé » par un puissant mur de gneiss (partiellement dégagé en 1957); les deux murs, exactement parallèles (Pl. 389 a - b), ménagent un « couloir » de 1.50 m. environ sur 17 m., où l'on n'a trouvé aucune trace d'ouverture. Quelle qu'en ait pu être la destination, les observations stratigraphiques obligent à admettre que les deux murs sont contemporains, et que le « couloir » a été utilisé un certain temps, avant d'être coupé à l'Ouest par le Passage des Théores et remblayé au début du Ve siècle.

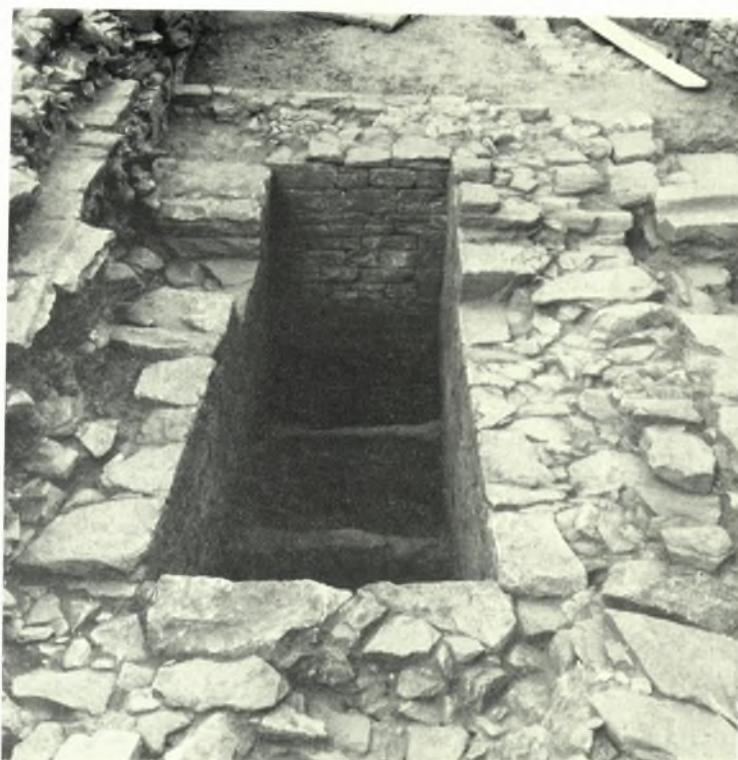
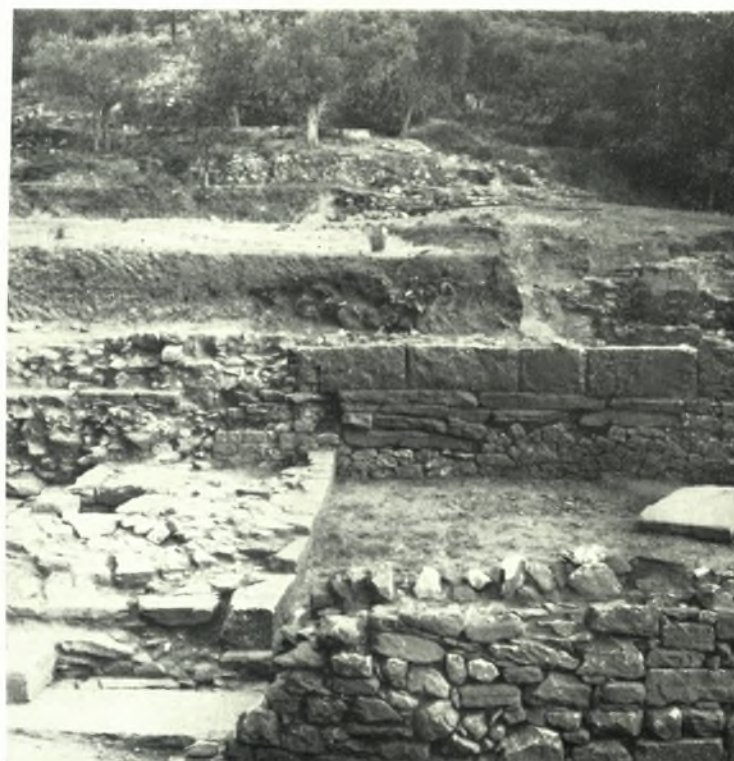
Thasos. Champ Valma: a. La fosse du puits, vue du Nord, b. La terrasse Ouest et le côté Sud du puits dont on aperçoit le commencement à gauche

A l'Ouest, la limite du plateau était marquée par un autre mur de terrasse, dont le premier état (petit appareil polygonal) remonte, semble-t-il, à la seconde moitié du VI<sup>e</sup> siècle. Reconstitué vers la fin du IV<sup>e</sup> siècle, il a été enfin réparé et remanié à l'époque

romaine. Au pied de ce mur s'étendait une sorte de place, sur laquelle s'ouvrait, au Nord, le Passage des Théores. Le seul édifice remarquable, dans la partie dégagée cette année, est un puits rectangulaire (5.80 m. x 9.10 m.), dont le cadre monumental, très ruiné aujourd'hui, s'adossait à la terrasse (Pl. 390 a - b). La fosse, massivement comblée vers la fin de l'époque romaine, a pu être dégagée jusqu'au niveau de la nappe phréatique. Les parois, construites en un appareil irrégulier, mais soigné, de petits blocs de gneiss, sont reliées par trois poutres monolithes transversales, jouant le rôle de contreforts. La céramique trouvée au contact de la fondation du puits permet de le dater de la fin du VI<sup>e</sup> siècle. Sa situation et ses proportions invitent à penser qu'il s'agissait d'un puits public.
