DÉLOS

FOUILLE DE SKARDHANA

L'exploration du Quartier de Skardhana a été poursuivie en 1965.

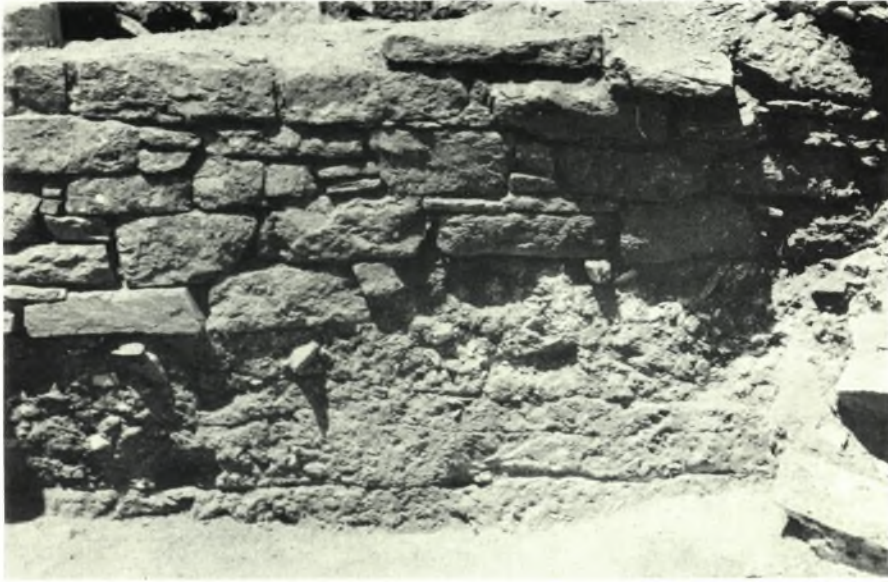
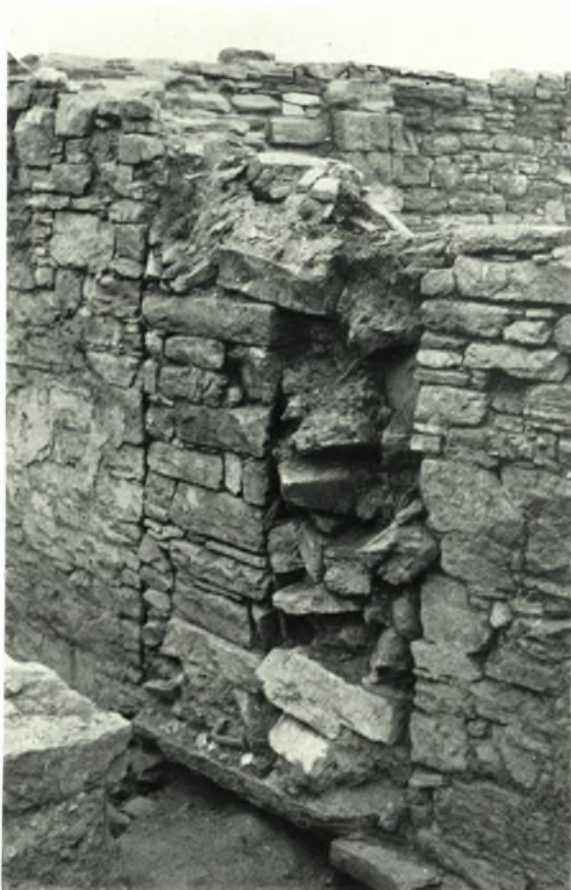
Délos. Skardhana. Habitation I: a. Le mur tardif, b. Le bouchage de la porte

Dans la troisième pièce de la maison on a reconnu deux états antérieurs et un état postérieur à la construction; sous le sol de la pièce, se trouvaient la fondation d'un mur et des installations hydrauliques. Au-dessus du sol, et reposant sur une couche de décombres, haute de 60 cm., avait été édifié un mur tardif de date incertaine (Pl. 415 a); il s'interrompt à 1 m. de la porte de la pièce. Cette porte a été obstruée dans sa moitié Ouest par un mur qui repose également sur une couche de décombres analogue à celle qui supporte le mur (Pl. 415 b). Une brèche a été grossièrement taillée dans le mur Sud de la pièce (Pl. 416 a); le « seuil » en est au même niveau que le sol de cette époque. Il s'ensuit que le mur, le bouchage de la porte et la brèche appartiennent au même remaniement de la pièce. La date en est difficile à déterminer en l'absence de tests caractéristiques.

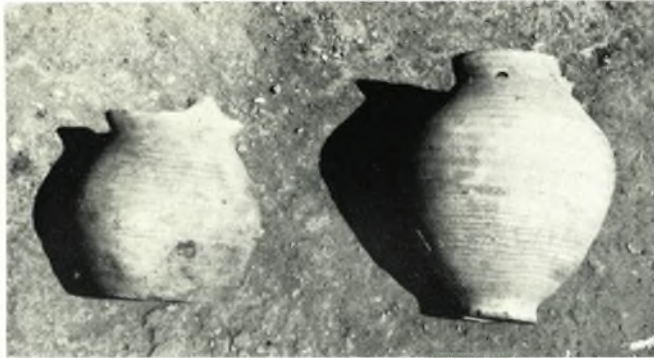
Délos. Skardhana: a. Céramique d'époque impériale. b. Un unguentarium de type romain. c. Lampes d'époque impériale

- a. Dans la citerne, des pots d'époque impériale (Pl. 417 a);
- b. Au niveau du mur de la citerne, un fond de plat byzantin à vernis vert;
- c. Un unguentarium de type romain (Pl. 417 b);
- d. Un fragment de lampe corinthienne du IIIe et un fond de lampe du VIe siècle ap. J.-C. (Pl. 417 c).

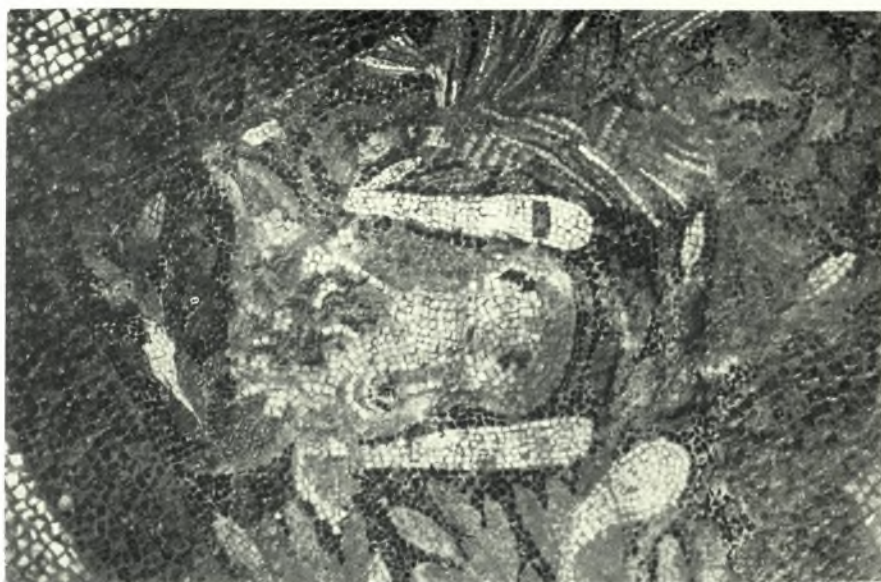
Délos. Skardhana: a. Habitation IV. Vue générale de l'œcus à mosaïque, b - c. Détail de la mosaïque

On a commencé l'exploration d'une quatrième habitation à l'Ouest de l'habitation III; la fouille n'est pas encore assez avancée pour qu'on en puisse décrire les dispositions. Seul a été complètement dégagé un grand *oecus* à pavement de mosaïque, adossé au mur Ouest de l'îlot (Pl. 418 a). Le centre en est occupé par un vaste tapis entouré d'un cadre de marbre blanc. A l'intérieur du cadre de marbre blanc, on rencontre successivement en allant vers le centre: une bande blanche, une bande noire, un bandeau orné de rinceaux, de têtes de boeufs et de masques de théâtre (Pl. 418 b - c), une bande blanche, une bande pourpre, une bande jaune, un tapis blanc dont la partie centrale est occupée par un panneau (189 × 137 cm.) entouré d'une bordure de perles et d'astragales; le centre est mutilé et la scène est rendue peu lisible par une couche de ciment qui recouvre partiellement la mosaïque; on distingue à gauche du tableau Athéna casquée et portant la lance, son bouclier posé près d'elle, et, à droite, les jambes nues, avec souliers ailés, et peut-être le pétase d'Hermès. Le ou les personnages figurés entre Athéna et Hermès sont encore indistincts.
