DÉLOS

FOUILLE DE SKARDHANA

L'exploration du Quartier de Skardhana a été poursuivie en 1965.

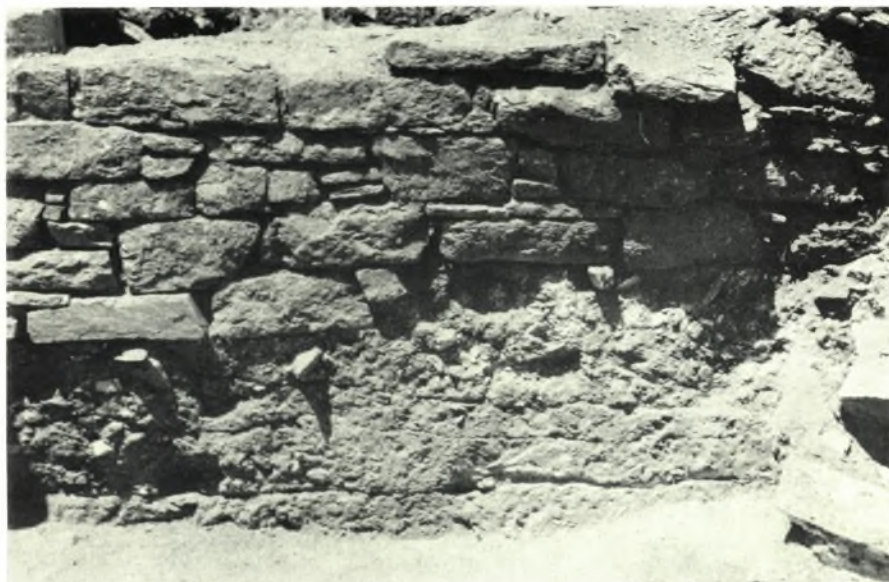
Délos. Skardhana. Habitation I: a. Le mur tardif, b. Le bouchage de la porte

Dans la troisième pièce de la maison on a reconnu deux états antérieurs et un état postérieur à la construction; sous le sol de la pièce, se trouvaient la fondation d'un mur et des installations hydrauliques. Au-dessus du sol, et reposant sur une couche de décombres, haute de 60 cm., avait été édifié un mur tardif de date incertaine (Pl. 415 a); il s'interrompt à 1 m. de la porte de la pièce. Cette porte a été obstruée dans sa moitié Ouest par un mur qui repose également sur une couche de décombres analogue à celle qui supporte le mur (Pl. 415 b). Une brèche a été grossièrement taillée dans le mur Sud de la pièce (Pl. 416 a); le « seuil » en est au même niveau que le sol de cette époque. Il s'ensuit que le mur, le bouchage de la porte et la brèche appartiennent au même remaniement de la pièce. La date en est difficile à déterminer en l'absence de tests caractéristiques.
