12. ΑΝΑΣΚΑΦΙΚΑΙ ΕΡΕΥΝΑΙ

ΕΙΣ ΤΟΝ ΕΝ ΘΕΣΣΑΛΟΝΙΚῃ ΝΑΟΝ ΤΗΣ ΑΓ. ΣΟΦΙΑΣ

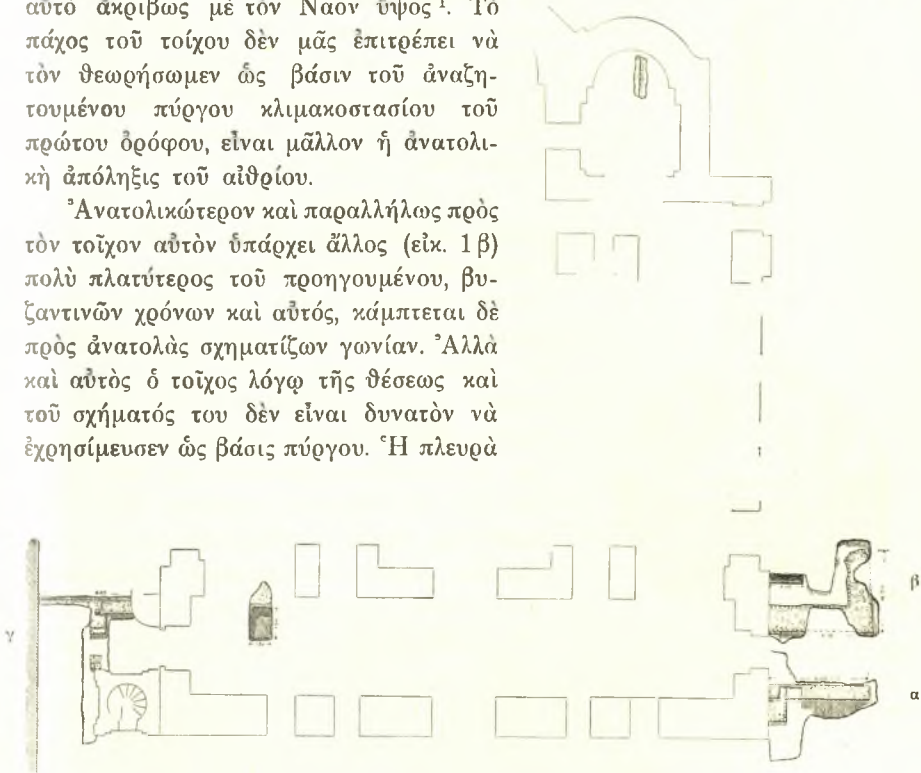
Εἰκ. 1. Γενικὴ ἄποψις τοῦ ἀνασκαφέντος χώρου.

Ἀνασκάψας πρὸ τῆς μεσημβρινῆς πλευρᾶς τοῦ νάρθηκος ἀνεῦρον τοῖχον, (εἰκ. 1 α) ὅστις φαίνεται σύγχρονος πρὸς τὸ κύριον κτίσμα, καὶ λόγῳ τῆς τοιχοδομίας, ἀλλὰ καὶ λόγῳ τῆς εὐθυνητηρίας τῆς εὐρισκομένης εἰς τὸ αὐτὸ ἀκριβῶς μὲ τὸν Ναὸν ὕψος<sup>1</sup>. Τὸ πάχος τοῦ τοίχου δὲν μᾶς ἐπιτρέπει νὰ τὸν θεωρήσωμεν ὡς βάσιν τοῦ ἀναζητουμένου πύργου κλιμακοστιασίου τοῦ πρώτου ὁρόφου, εἶναι μᾶλλον ἢ ἀνατολικὴ ἀπόληξις τοῦ αἰθρίου.

Ἀνατολικώτερον καὶ παραλλήλως πρὸς τὸν τοῖχον αὐτὸν ὑπάρχει ἄλλος (εἰκ. 1 β) πολὺ πλατύτερος τοῦ προηγουμένου, βυζαντινῶν χρόνων καὶ αὐτός, κάμπτεται δὲ πρὸς ἀνατολὰς σχηματίζων γωνίαν. Ἀλλὰ καὶ αὐτός ὁ τοῖχος λόγῳ τῆς θέσεως καὶ τοῦ σχήματός του δὲν εἶναι δυνατὸν νὰ ἔχρησίμευσεν ὡς βάσις πύργου. Ἡ πλευρὰ

τοῦ Ναοῦ οὐδαμῶς εἶναι οὕτως ἐπεξεργασμένη ὥστε νὰ φαίνεται δεχομένη ἀρχιτεκτονικῶς συνδεδεμένον πύργον. Παράδοξον εἶναι ὅτι οὔτε εἰς τὸ βόρειον μέρος τοῦ νάρθηκος ὑπῆρχε πύργος, ὡς ἐμφαίνεται ἐκ τοῦ σχεδίου (εἰκ. 1 γ)· εἰς μόνον τοῖχος εὐρέθῃ ὅμοιος μὲ τὸν τοῖχον τῆς εἰκόνος 1 α τῆς μεσημβρινῆς πλευρᾶς καὶ τινα τουρκικὰ προσκτίσματα.

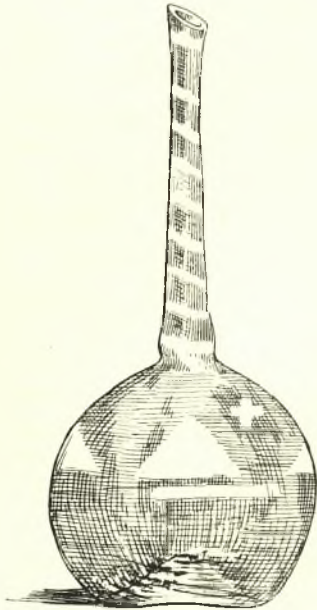
Εἰκ. 2. Φιαλίδιον εὑρέθην ἐντὸς τοῦ τάφου. Ὑἄλος: βαθυκύανος. Διάκοσμος: λεπτότατον λευκὸν καὶ ἐρυθρὸν χρωῶμα.

γματα τῶν ὁποίων βλέπε ἐν (εἰκ. 3. 4) καὶ τοῦ φιαλιδίου (εἰκ. 2) μοναδικῷ λόγῳ τῆς διατηρουμένης διακοσμῆσεως, εὐρέθησαν καὶ πλῆθος μαρμαρίνων ἀρχιτεκτονικῶν μελῶν, ἐκ τῶν ὁποίων τὰ πλέον ἐνδιαφέροντα εἶναι τὰ ἐπιστεγάσματα τῶν θωρακίων (εἰκ. 5) τὰ ὅποια μαρτυροῦν τὴν ἐπιμέλειαν καὶ ἀρχικὴν λαμπρότητα τοῦ ναοῦ· τὸ αὐτὸ δηλοῦν καὶ τὰ δυστυχῶς ἐλάχιστα τεμάχια πολυτελοῦς θωρακίου κεκοσμημένου δι' ἐνθέτου κεράμου ἐπικεχρισμένου διὰ σιλιπνοῦ λεπτοῦ ἐπιχρίσματος ἐξ ὑαλίνης μάζης. Ἐπίσης εὐρέθη καὶ πλῆθος θραυσμάτων θωρακίων, κιονίσκων, πλακῶν ἐπενδύσεως διαφόρων χρωμάτων, οὐχ ἦττον καὶ ἐπίκρανα ρωμαϊκῶν χρόνων. Ἐπίσης ὀρθοσιᾶται διαφόρων τομῶν ἤλθον εἰς φῶς καθὼς καὶ διαχωριστικοὶ ἀστράγαλοι. Δυστυχῶς λίαν ἀποκεκρουμένα εὐρέθησαν καὶ τμήματα κιονοκράνου τοῦ γυναικωνίτου, ἀρκετὰ ὅμως διὰ νὰ μαρτυρήσουν τὴν τεχνοτροπίαν τοῦ 5ου αἰῶνος.

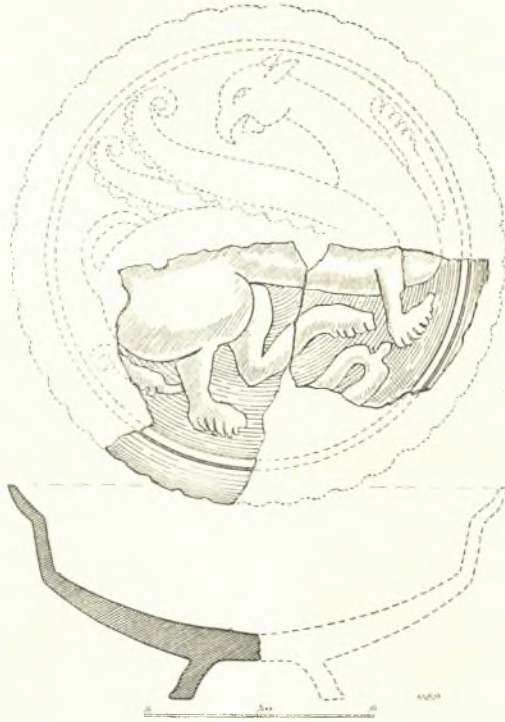
Εἰκ. 3. Πήλινον βυζαντινὸν ἀγγεῖον.

Ἐκ τῆς μελέτης τῶν πηλίνων δοχείων προκύπτει ὅτι Βυζαντινὰ καὶ Ἰσλαμικὰ ἔχουν ἐνίοτε τὸ αὐτὸ ἐπίχρισμα ὥστε ἡ διάκρισις αὐτῶν νὰ καθίσταται δύσκολος. Ἀσφαλὲς κριτήριον εἰς τὴν περίπτωσιν αὐτὴν ἀποτελεῖ ὁ τρόπος τῆς προσαρμογῆς τῆς βάσεως. Εἰς μὲν τὰ Βυζαντινὰ ἡ βᾶσις εἶναι ἀπότομος, ἐπικλινῆς, εὐθεῖα, εἰς δὲ τὰ Ἰσλαμικὰ στρογγύλη, ἀποτελοῦσα μὲ τὸ κύριον σῶμα τοῦ ἀγγείου μίαν ἐνότητα.

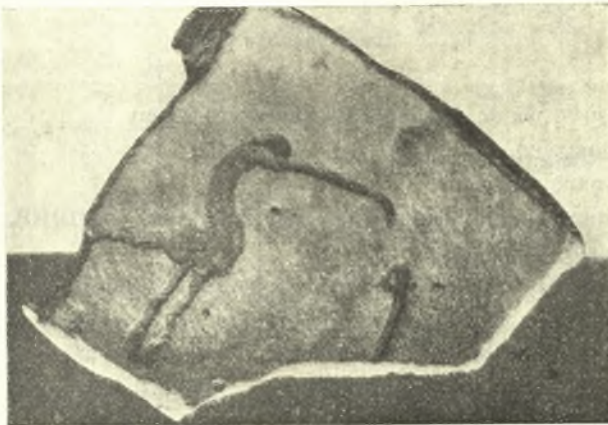
Εἰκ. 4. Τεμάχιον βυζαντινοῦ ἀγγείου.

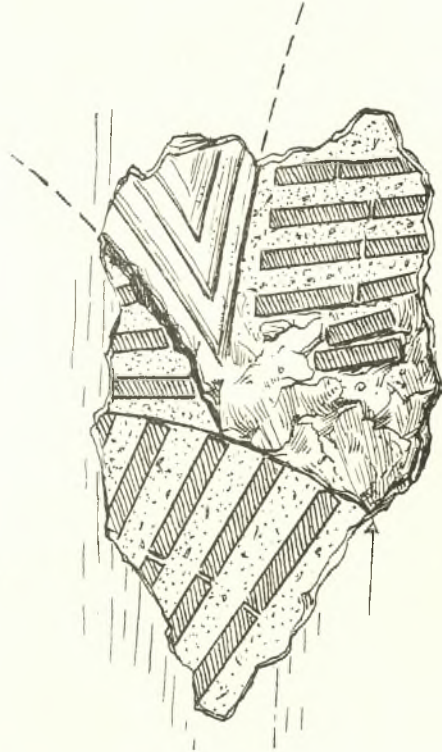
Εἰκ. 6. Γωνία σταυροθολίου.

δομήν. Πράγματι ἐπιστοποιήθη ὅτι εἶναι μεταγενεστέρα προσθήκη ἀσφαλῶς ὅμως Βυζαντινῶν ἔτι χρόνων (εἰκ. 6). Ἦτο ἄρα γε εἰς τὸ σημεῖον αὐτὸ ἡ ἀνοδος εἰς τὸν γυναικωνίτην καὶ ἀπεφράχθη μεταγενεστερῶς; Τὴν ἀπάντησιν ἐπιφυλασσόμεθα νὰ δώσωμεν κατόπιν νέας καὶ πλεον ἐπισταμένης ἐπιτοπίου ἐρεῦνης.

Εἰς τὴν μεσημβρινοδυτικὴν γωνίαν τοῦ νάρθηκος ἀπεμάκρυνα τὸ κονίμα ἵνα δυνηθῶ νὰ ἐξακριβώσω τὰ τῆς τοιχοδομίας εἰς τὸ σημεῖον αὐτὸ λόγῳ τοῦ ὅτι τὸ σταυροθόλιον ἐμφαίνει ἀνωμαλίαν τινα εἰς τὴν οἰκο-

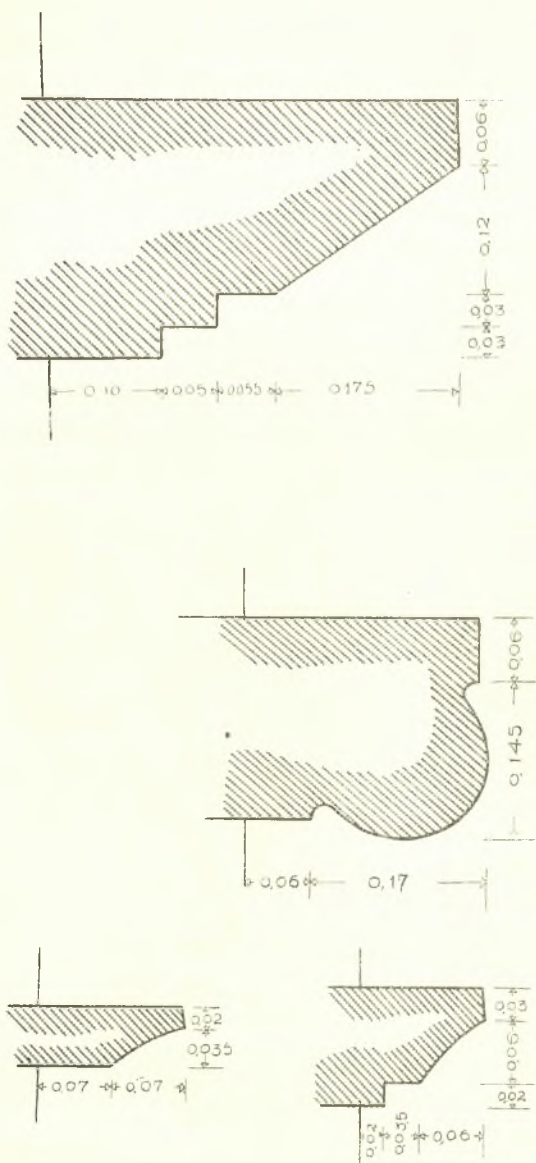
Εἰκ. 7. Γεῖσα. Ἄνω : πρώτου ὀρόφου. Μέσον : ἄνωθεν γυναικωνίτου. Κάτω ἄριστ. : δυτ. ἀνοίγματος, δεξ. βορ. καὶ νοτ. πλευρᾶς γυναικωνίτου.

Εἰς τὴν εἰκόνα 7 παραθέτω εἰς λεπτομερῆ σχέδια τὰς τομὰς τῶν γείσων τοῦ Ναοῦ, τὰ ὅποια συντελοῦν εἰς ἀκριβῆ χρονολόγησιν καὶ εἰς τὴν διαπίστωσιν τῆς ἀρχικῆς στέγης. οὐχ ἦττον ἐνδιαφέρουσα εἶναι ἢ σχέσις τῶν ἀναλογιῶν τῶν διαφόρων τομῶν, ἐξ ἧς συνάγεται πόσον αἱ ἀναλογίαι αὐταὶ εἶναι σαφεῖς καὶ ἀκριβῶς ὑπολογισμένοι (π.χ. 1 καθέτως 6, 12, 3, 3).

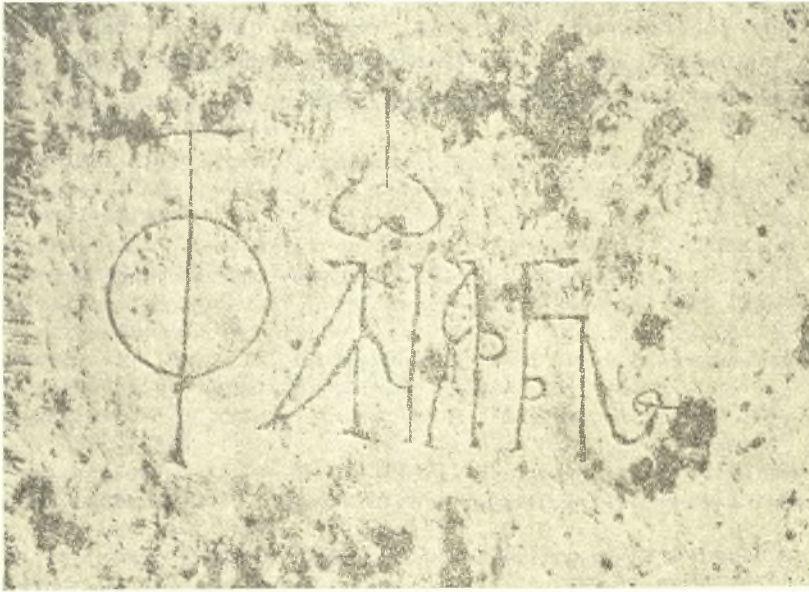
Εἰκ. 8. Τάφος Ἰωάννου Ἀργυροπούλου.

Μῆνᾶς τινὰς πρὸ τῆς εἰς Θεσσαλονίκην μεταβάσεώς μου ἐπεσκευάσθη τὸ δάπεδον τοῦ βήματος, εὐρέθησαν ἐκεῖ θωράκια, πλάκες τάφων κ. ἄ., τῶν ὁποίων τὰ κυριώτερα μετεφέρθησαν εἰς τὸ ἐκεῖ Μουσεῖον. Μεταξὺ τῶν ἀχρήστων πλακῶν, αἵτινες ἐπρόκειτο νὰ ἐπαναλαξυθοῦν εὐρέθη τάφος Ἰωάννου Ἀργυροπούλου (εἰκ. 8), πιθανῶς τοῦ 15ου αἰῶνος· τὴν πλάκα ταύτην μετέ-
