Διπλωματική Εργασία

ΑΣΤΟΧΙΕΣ ΥΛΙΚΩΝ ΣΤΗΝ ΕΛΛΗΝΙΚΗ ΒΙΟΜΗΧΑΝΙΑ

Στη συνέχεια, παρουσιάζονται τρία (3) Case Studies από την Ελληνική Βιομηχανία: Αστοχία Αυλών Εναλλάκτη Θερμότητας, Αστοχία Αυλών Φούρνου Reformer, Αστοχία Χάλυβα Μπιγιέτας.

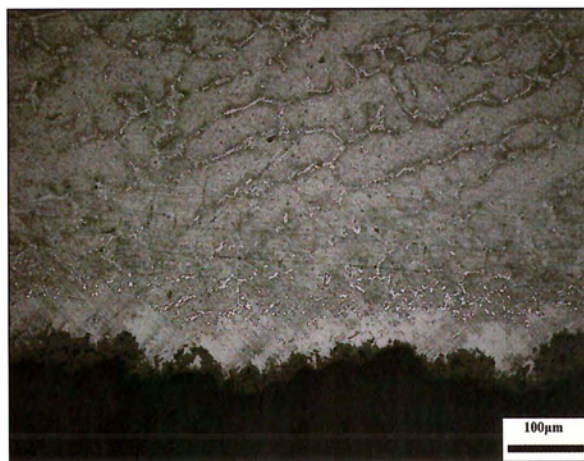
Στην Εικόνα 3.18 λοιπόν βλέπουμε τη σκούρα επιφάνεια, στην Εικόνα 3.20 έχουμε την επιφάνεια γύρω από το rig tail, ενώ στην Εικόνα 3.19 βλέπουμε την περιοχή που βρίσκεται ανάμεσα σε αυτές και μοιάζει με διεπιφάνεια.

Δεν έμοιαζαν να έχουν μεγάλες διαφορές μεταξύ τους, με το στρώμα διαβρωμένου υλικού (λευκό) να διακρίνεται σε όλες. Η μόνη παρατήρηση που θα μπορούσε να γίνει είναι ότι καθώς περνάμε από τη σκούρα στην πιο ανοιχτόχρωμη επιφάνεια, το στρώμα αυτό φαίνεται να γίνεται πιο λεπτό.

Εικόνα 3.20: Ανοιχτόχρωμη επιφάνεια του δοκιμίου 1_3 (200x)

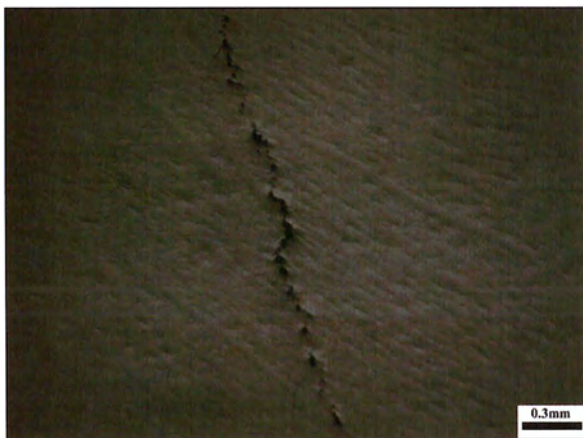
Το δοκίμιο 1_6 το οποίο προέρχεται και αυτό από τη βάση συγκόλλησης του rig tail με τον αυλό, εμφάνιζε επίσης κάποιες μη διαμπερείς ρωγμές που ήταν παρόμοιες με αυτές του δοκιμίου 1_5. Δηλαδή ήταν μη διαμπερείς, αποτελούμενες από μικρές οπές που έπειτα ενώνονταν με διαδοχικές ρωγμές προς τον σχηματισμό μιας μεγαλύτερης ρωγμής και σε όλη την περίμετρο αυτής υπήρχε και πάλι ένα στρώμα διαβρωμένου υλικού. Παρακάτω δίνονται μερικές φωτογραφίες της μεγαλύτερης ρωγμής, αρχικά χωρίς χημική προσβολή (Εικόνες 3.31, 3.32) και έπειτα με χημική προσβολή (Εικόνες 3.33, 3.34). Τέλος δίνονται και δύο φωτογραφίες από μία οπή που υπήρχε στην αρχή του δεύτερου πάσου συγκόλλησης και οφειλόταν προφανώς σε ατελή τήξη (Εικόνες 3.35, 3.36).

Εικόνα 3.31: Ρωγμή στο δοκίμιο 1_6, χωρίς χημική προσβολή (50x)

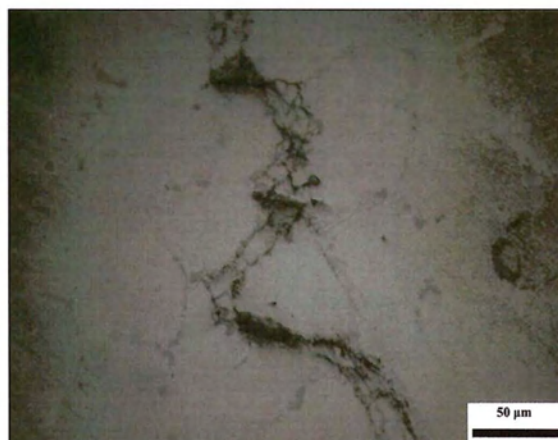
Εικόνα 3.34: Διάδοση ρωγμής στο δοκίμιο 1_6 (500x)

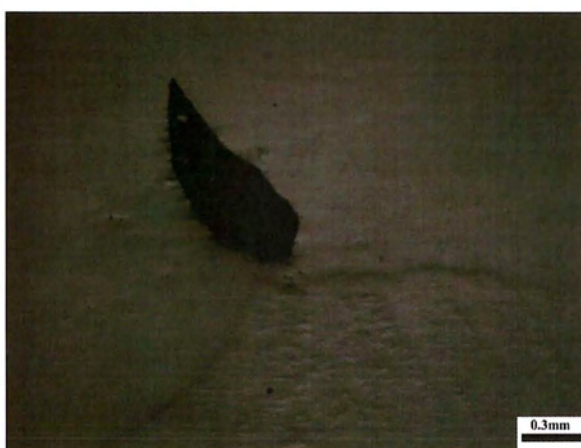
Εικόνα 3.35: Οπή στην αρχή του δεύτερου πάσου συγκόλλησης, χωρίς χημική προσβολή (50x)

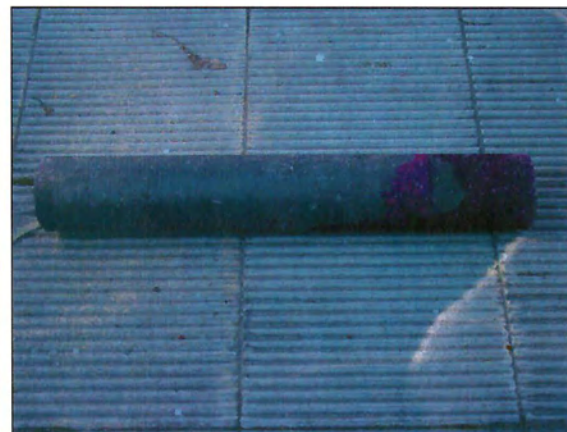
Εικόνα 3.47: Μέρος του αυλού No 19 μέσα από το φούρνο reformer

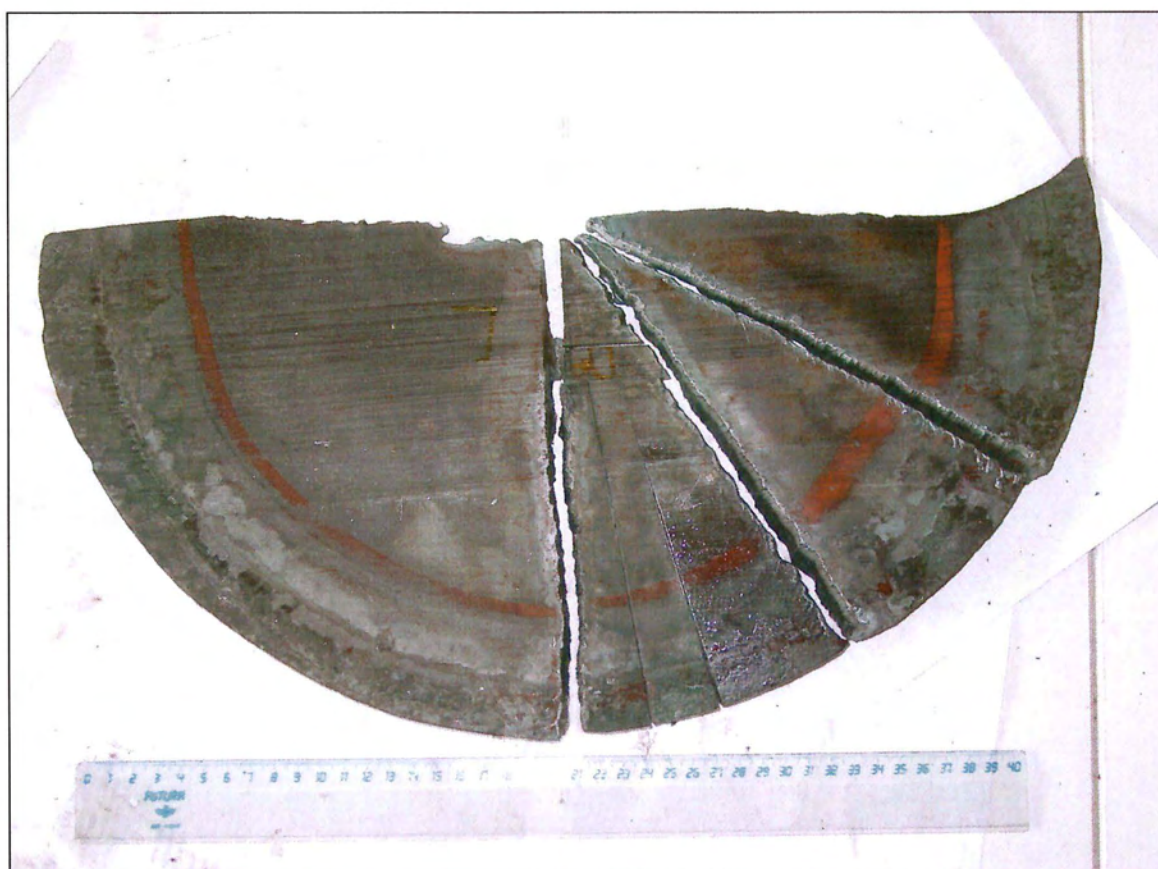
Εικόνα 4.1: Αρχικά δείγματα προβληματικού χάλυβα.

Το πρόβλημα παρουσιάστηκε όταν κατά την κοπή της ράβδου διαμετρικά, έσπασε επανειλημμένα η κορδέλα του μηχανήματος κοπής. Η επιστολή της εταιρίας αναφέρεται στον κόκκινο δακτύλιο που διακρίνεται καθώς και στον διαφορετικό χρωματισμό του υλικού εκατέρωθεν αυτού. Αναφέρεται επίσης ότι η μελέτη της εταιρίας έδειξε ότι το πρόβλημα ήταν ο διαφορισμός του υλικού, κάτι το οποίο παρουσιάστηκε μόνο στη μισή διατομή του υλικού,

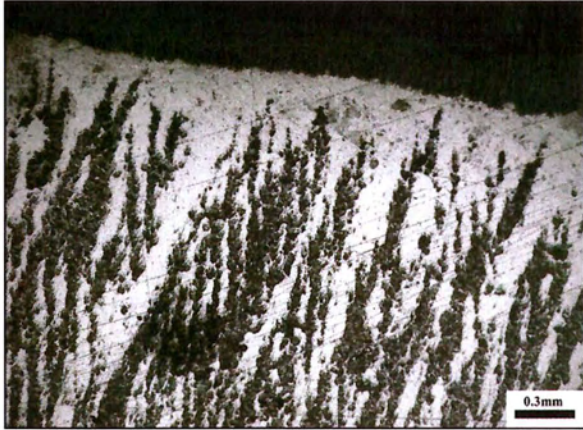
Εικόνα 4.15: Επάνω επιφάνεια δοκιμίου E με ένα λευκό στρώμα εξωτερικά (50x)
