ΠΑΝΕΠΙΣΤΗΜΙΟ ΘΕΣΣΑΛΙΑΣ  
ΤΜΗΜΑ ΜΗΧΑΝΟΛΟΓΩΝ ΜΗΧΑΝΙΚΩΝ ΒΙΟΜΗΧΑΝΙΑΣ  
ΕΡΓΑΣΤΗΡΙΟ ΥΛΙΚΩΝ

ΤΑΞΙΝΟΜΗΣΗ ΚΑΙ ΜΕΛΕΤΗ  
ΑΣΤΟΧΙΩΝ ΤΩΝ ΥΛΙΚΩΝ  
ΣΤΙΣ ΧΒΒΕ

ΜΕΛΕΤΗ: ΜΑΡΟΠΑΚΗΣ ΠΑΝΑΓΙΩΤΗΣ  
ΕΠΙΒΛΕΠΩΝ: Γ.Ν. ΧΑΙΔΕΜΕΝΟΠΟΥΛΟΣ, ΑΝΑΠΛΗΡΩΤΗΣ ΚΑΘΗΓΗΤΗΣ

ΒΟΛΟΣ  
ΙΟΥΝΙΟΣ 1998

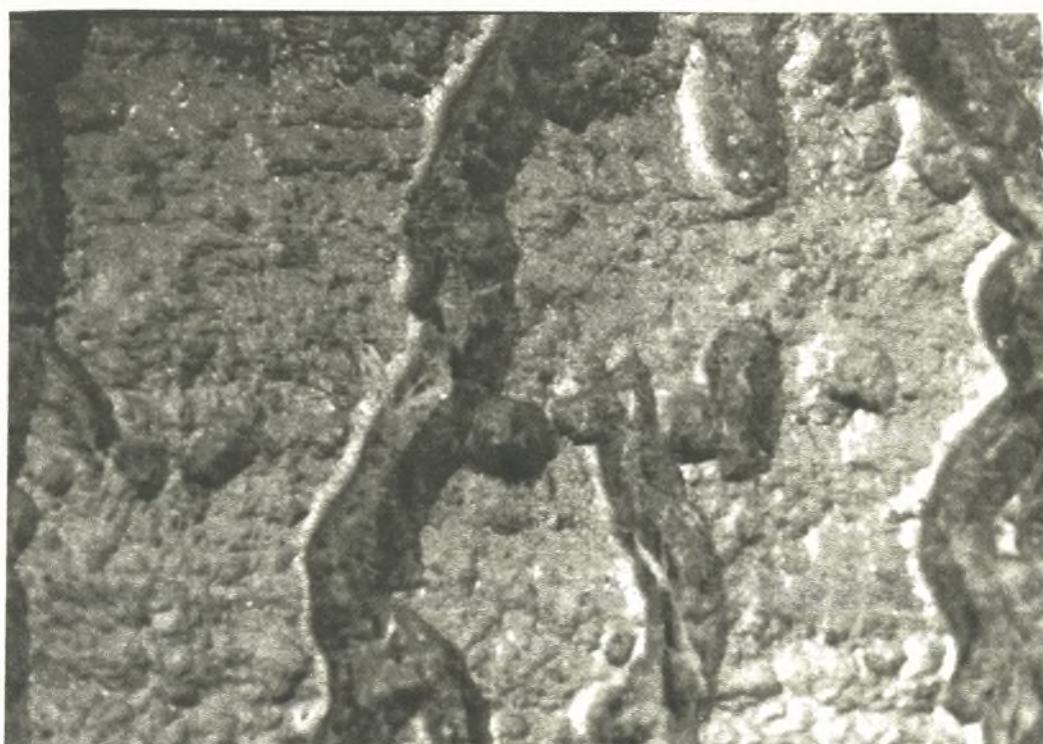
Φώτο 2. (x 6.5) Στερεοσκοπία της εσωτερικής επιφάνειας της αντλίας με τα αυλάκια

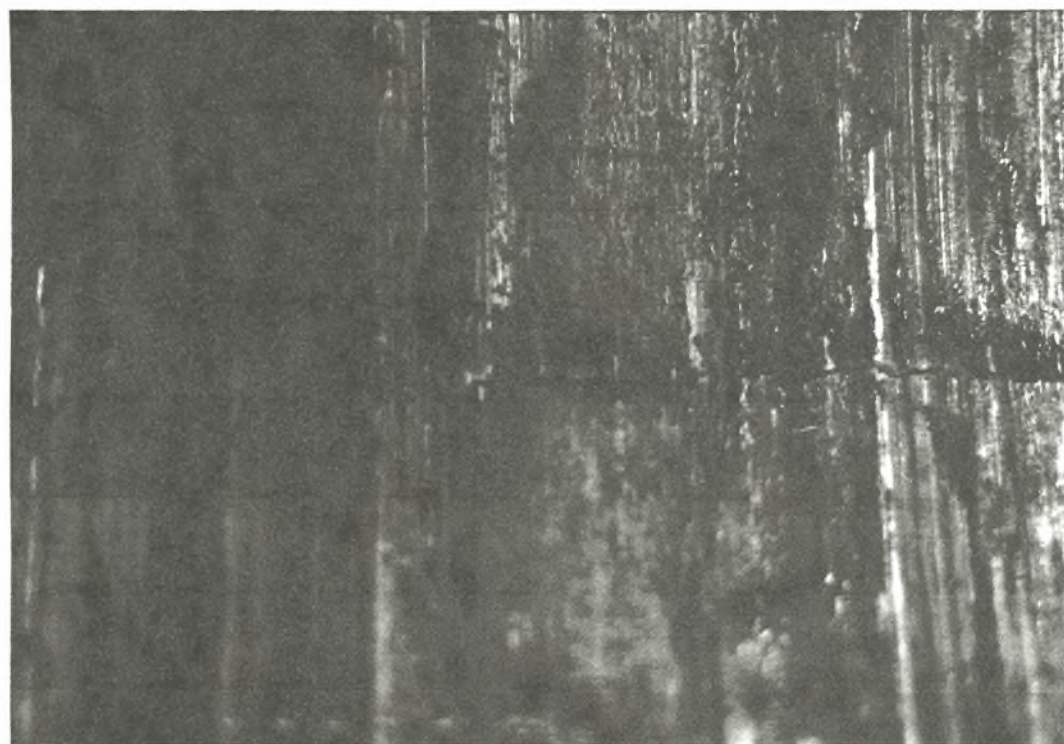
Φώτο 4. Στερεομικροσκοπία του εσωτερικού του κουζινέτου με την ρωγμή

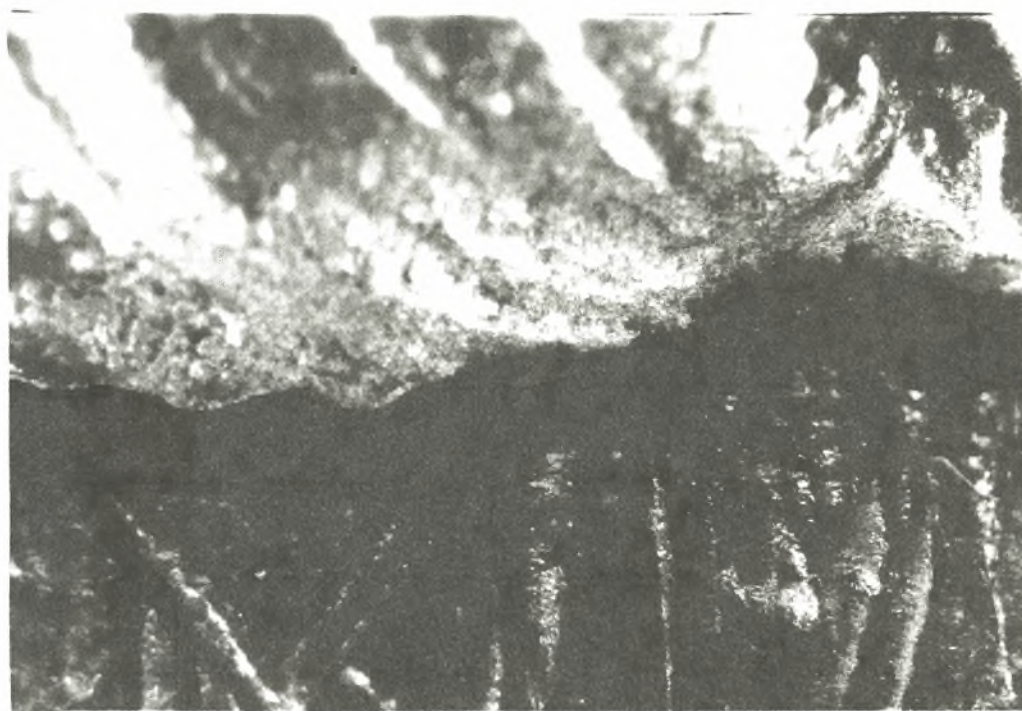
1. Από την μελέτη της συγκόλλησης παρατηρήθηκε ότι έχει χρησιμοποιηθεί αδικαιολόγητα περίσσεια υλικού και ο αγωγός έχει αστοχήσει στην ρίζα της συγκόλλησης στην θερμικά επηρεαζόμενη ζώνη. (Φωτ. 3-7 )
2. Η περίσσεια υλικού της συγκόλλησης δημιούργησε παραμένουσες τάσεις οι οποίες σε συνδυασμό με το διαβρωτικό περιβάλλον από το φωσφορικό οξύ οδήγησε τον αγωγό σε θραύση από εργοδιάβρωση ( stress corrosion cracking ).

Φώτο 4. (x 10) Στερεοσκοπία της εξωτερικής επιφάνειας θραύσης του ρήγματος της συγκόλλησης.
