**ΠΑΝΕΠΙΣΤΗΜΙΟ ΘΕΣΣΑΛΙΑΣ
ΠΟΛΥΤΕΧΝΙΚΗ ΣΧΟΛΗ
ΤΜΗΜΑ ΠΟΛΙΤΙΚΩΝ ΜΗΧΑΝΙΚΩΝ
ΣΥΓΚΟΙΝΩΝΙΑΚΟΣ ΤΟΜΕΑΣ**

ΔΙΠΛΩΜΑΤΙΚΗ ΕΡΓΑΣΙΑ

**ΔΙΕΡΕΥΝΗΣΗ ΤΟΥ ΕΠΙΠΕΔΟΥ ΟΔΙΚΗΣ ΑΣΦΑΛΕΙΑΣ
ΣΤΟ ΠΟΛΕΟΔΟΜΙΚΟ ΣΥΓΚΡΟΤΗΜΑ ΤΗΣ ΛΑΜΙΑΣ**

ΒΟΛΟΣ 2003

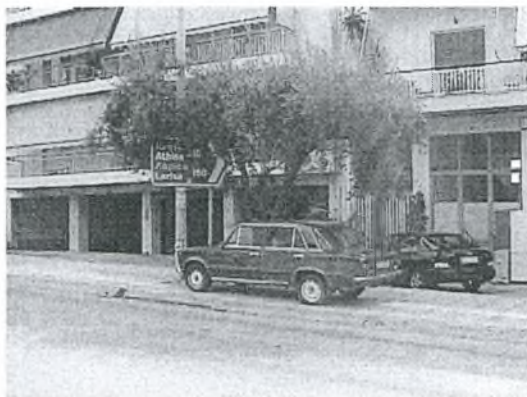
Φωτογραφία 1.13. Υπερ κάλυψη πινακίδας από δέντρο

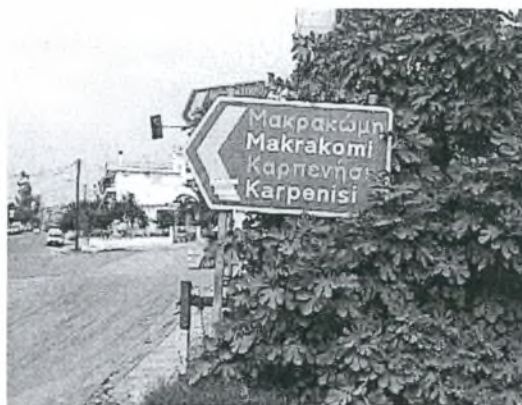
Φωτογραφία 1.14. Υπερ κάλυψη πινακίδας από δέντρο

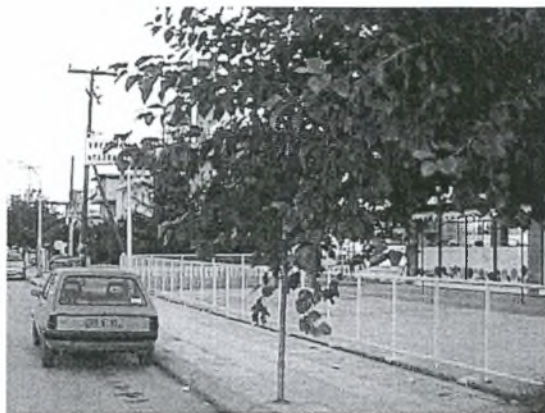
Φωτογραφία ΙΙ.5. Υπερκάλυψη πινακίδας από δέντρο

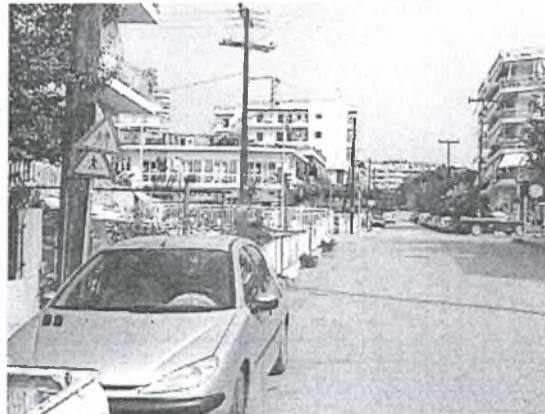
Όπως φαίνεται και στην φωτογραφία 10 υπάρχει καταπάτηση της ρυμοτομικής γραμμής (μηδενικό πεζοδρόμιο) που σε συνδυασμό με την άστοχη επιλογή της τοποθέτησης στάσης λεωφορείου στο σημείο αυτό, αυξάνει τον κίνδυνο ατυχήματος με πεζό. Σύμφωνα με συζήτηση που έγινε με τον κάτοχο της συγκεκριμένης ιδιοκτησίας, η αποκατάσταση του πεζοδρομίου κωλυσιεργεί εξαιτίας του δήμου.

Φωτογραφία ΙΙΙ.10. Καταπάτηση ορίων ρυμοτομικής γραμμής

Αποκατάσταση ικανού πλάτους πεζοδρομίου

Για την ασφαλή κίνηση των πεζών πρέπει να ξεκινήσουν όσο το δυνατόν γρηγορότερα οι διαδικασίες για αποκατάσταση του πλάτους του πεζοδρομίου στην νότια πρόσβαση της οδού Αμφικτυόνων.

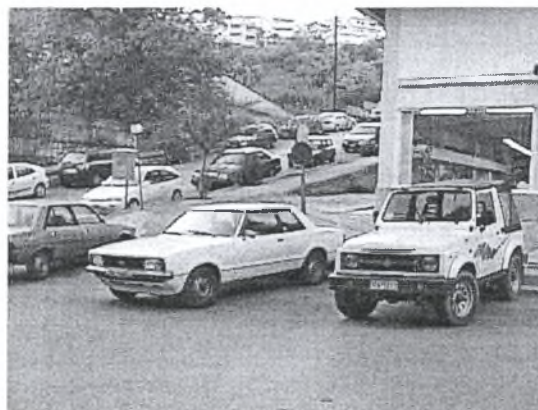
Κατά τις επισκέψεις στον κόμβο παρατηρήθηκε παραβίαση της κατακόρυφης σήμανσης. Σε όλα τα σημεία που υπήρχε απαγορευτικό σήμα στάθμευσης υπήρχαν παράνομα σταθμευμένα αυτοκίνητα (φωτογραφίες 8 έως 10). Αποτέλεσμα αυτού ήταν να εμποδίζεται η ομαλή κυκλοφορία των οχημάτων και να υποβαθμίζεται η κυκλοφοριακή ικανότητα των προσβάσεων του κόμβου και κατά συνέπεια του ίδιου του κόμβου, επιδρώντας αρνητικά και στην οδική ασφάλεια. Ακόμη παρατηρήθηκαν και υψηλές ταχύτητες επί της Υψηλάντη καθώς επίσης και παραβίαση των πινακίδων υποχρεωτικής κατεύθυνσης.

Φωτογραφία VI.8. Παράνομη στάθμευση οχημάτων

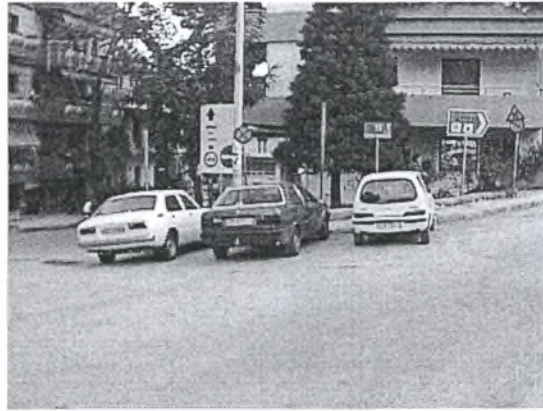
Φωτογραφία VI.9. Παράνομη στάθμευση οχημάτων

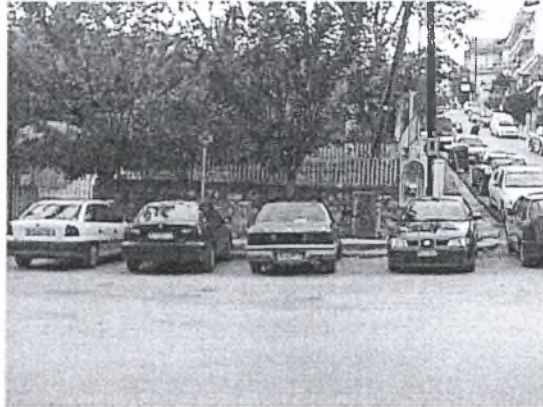
Φωτογραφία VI.10. Παράνομη στάθμευση οχημάτων

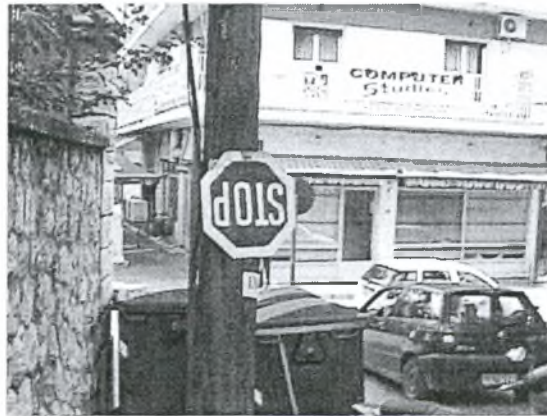
Φωτογραφία VII.7. Κακή κατάσταση του σήματος STOP

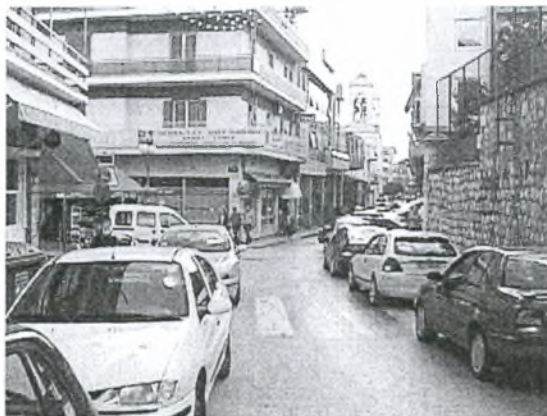
Φωτογραφία VII.8. Παράνομη στάθμευση οχημάτων επί της οδού Υψηλάντη

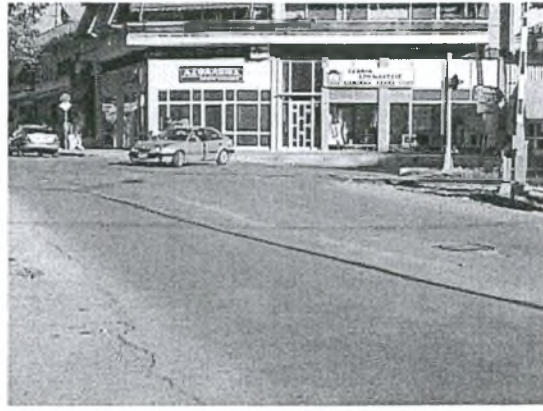
Φωτογραφία VIII.5. Απότομη αλλαγή κλίσης επί της οδού Θερμοπυλών

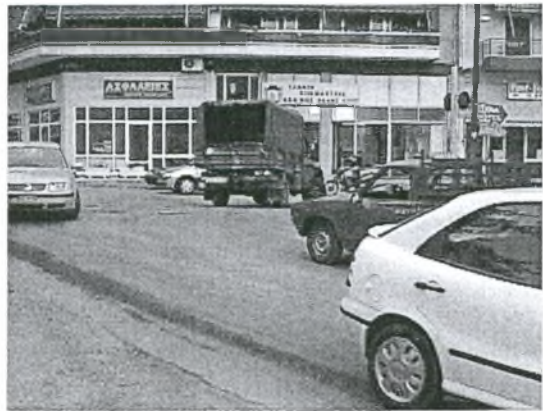
Φωτογραφία VIII.8. Περίπτωση εμπλοκής κυκλοφοριακών ρευμάτων

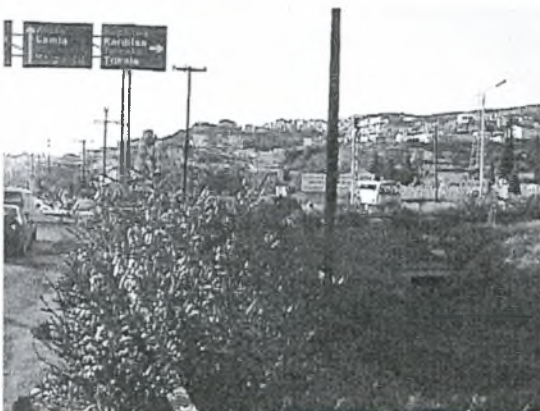
Φωτογραφία ΙΧ.11. Θάμνοι που μειώνουν την ορατότητα (Στυλίδος – Π.Ε.Ο)

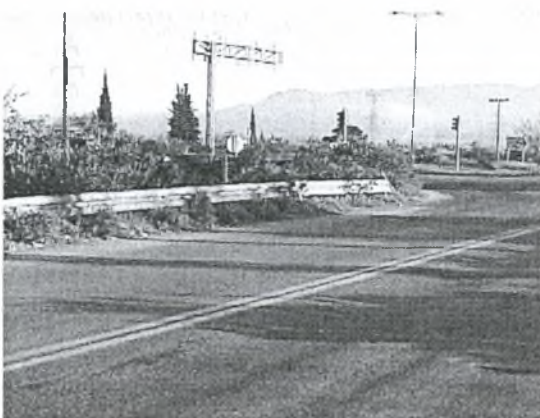
Φωτογραφία ΙΧ.12. Θάμνοι που μειώνουν την ορατότητα (Π.Ε.Ο – Στυλίδος)

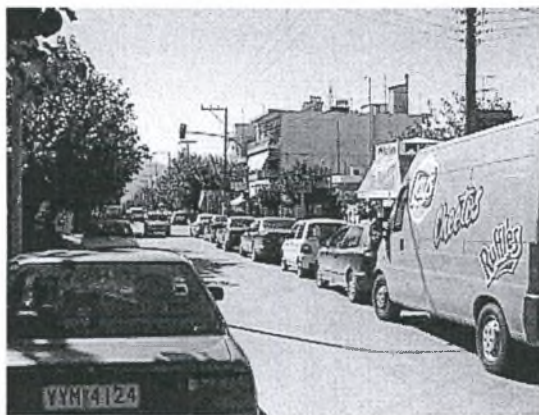
Φωτογραφία XII.5. Συγκέντρωση οχημάτων επί της οδού Αθηνών

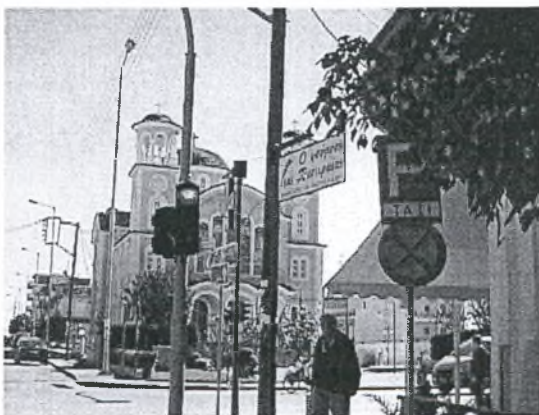
Φωτογραφία XII.7. Υπερκάλυψη από δέντρο - συσσώρευση πινακίδων

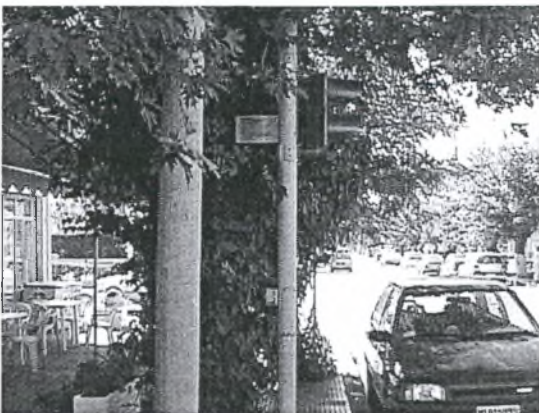
Φωτογραφία XII.8. Υπερκάλυψη σηματοδότη πεζών από δέντρο

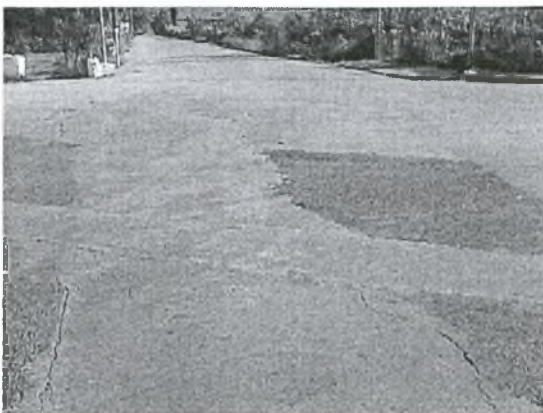
Όπως φαίνεται και στις φωτογραφίες 5 έως 8 ενώ και στις τρεις οδούς το οδόστρωμα κατά μήκος τους βρίσκεται σε καλή κατάσταση, εντούτοις η περιοχή του κόμβου παρουσιάζει σημαντικό αριθμό φθορών που επηρεάζουν τόσο την κυκλοφοριακή άνεση όσο και την οδική ασφάλεια. Έτσι λοιπόν παρατηρούνται σημαντικά προβλήματα ανισοσταθμίας λόγω τοπικών επισκευών αλλά και προβλημάτων επιπεδότητας του οδοστρώματος. Ακόμη παρατηρούνται περιπτώσεις επωθήσεων και κοιλωμάτων στην εσωτερική ζώνη του κόμβου.

Φωτογραφία XIV.8. Τοπική ανισοσταθμία λόγω επικαλύψεων και επωθήσεων

Για την αντιμετώπιση των προβλημάτων που απορρέουν από την κακή κατάσταση του οδοστρώματος, προτείνεται η απόξεση του οδοστρώματος και τοποθέτηση νέας στρώσης ασφαλτικού λεπτοτάπητα.
