Διπλωματική Εργασία

**ΕΠΙΘΕΩΡΗΣΗ ΟΔΙΚΗΣ ΑΣΦΑΛΕΙΑΣ
ΤΜΗΜΑΤΟΣ ΛΑΡΙΣΑ – ΤΡΙΚΑΛΑ (Χ.Θ. : 33+000 – Χ.Θ. : 57+000)
ΤΗΣ ΕΘΝΙΚΗΣ ΟΔΟΥ 6 (Ε.Ο. 6)**

ΚΕΦΑΛΑΙΟ 4^ο : ΜΕΛΕΤΗ ΠΕΡΙΠΤΩΣΗΣ : ΕΠΙΘΕΩΡΗΣΗ ΟΔΙΚΗΣ ΑΣΦΑΛΕΙΑΣ ΤΜΗΜΑΤΟΣ ΛΑΡΙΣΑ – ΤΡΙΚΑΛΑ (Χ.Θ. : 33+000 – 57+000), ΕΘΝΙΚΗΣ ΟΔΟΥ 6

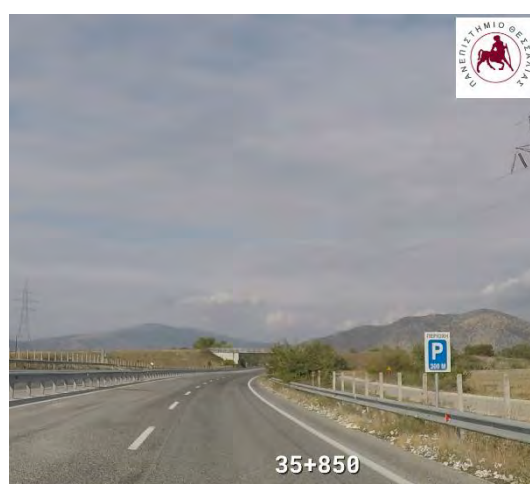
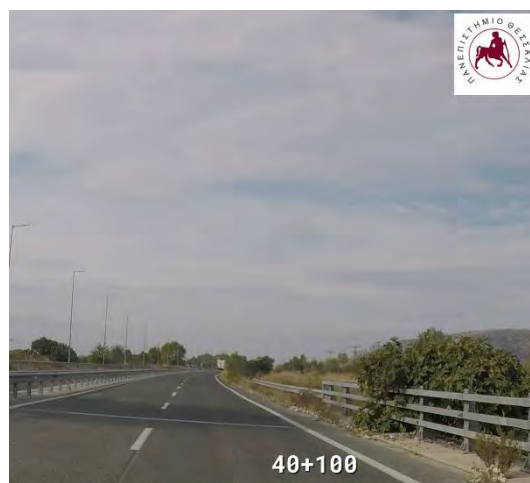
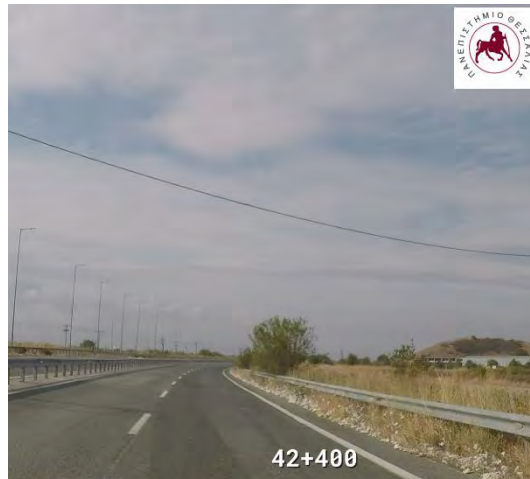
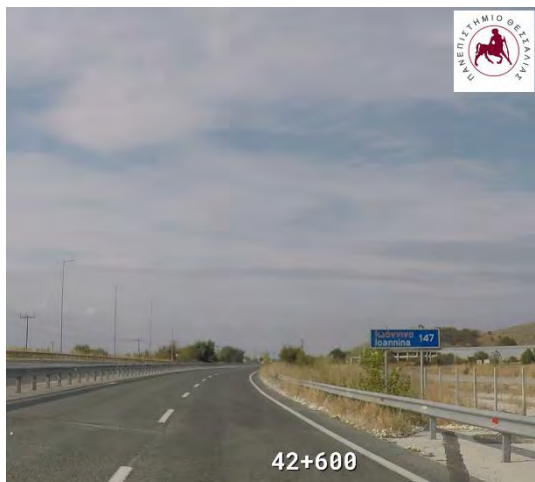
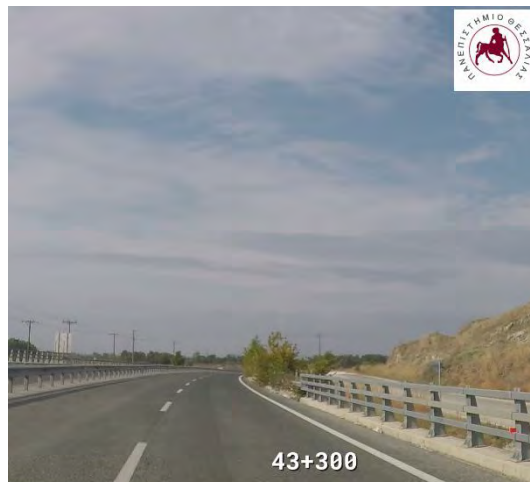
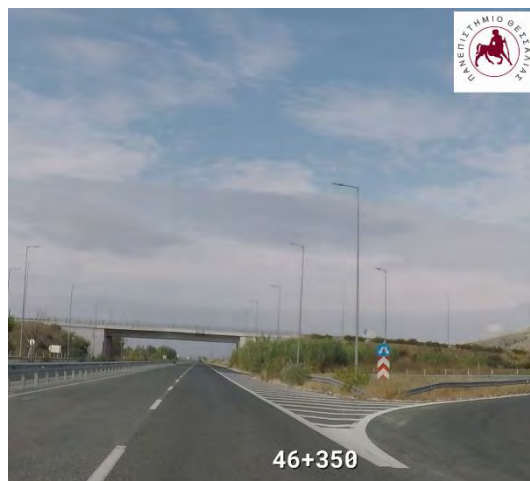
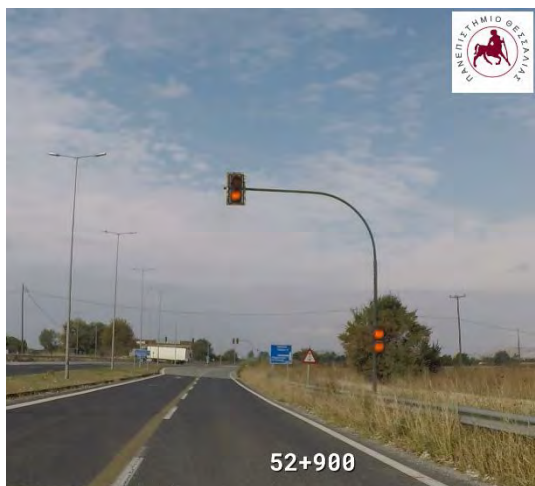
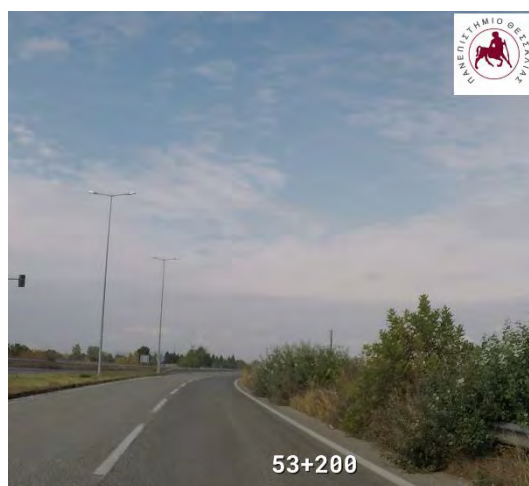
- Κατεύθυνση Λάρισα – Τρίκαλα :

περιτύπωμα του ασφαλτοστρωμένου ερείσματος και της δεξιάς λωρίδας κυκλοφορίας σε ορισμένες θέσεις. Ενδεικτικές είναι οι επόμενες φωτογραφίες :

Κατά τον επιτόπιο έλεγχο και με ταχύτητες έως + 20,00 km / h από τις επιτρεπόμενες, δεν διαπιστώθηκε καμία αίσθηση έλλειψης ορατότητας και στις δύο κατευθύνσεις, με εξαίρεση τις ανωτέρω θέσεις, που καθιστούν άμεση προτεραιότητα την αποκατάσταση της παράπλευρης φύτευσης με κατάλληλες κλαδοκοπές, δενδροκοπές, αποξηλώσεις άναρχης βλάστησης και τη γενικότερη συντήρησή της. Επίσης, προτείνεται η εκπόνηση μελέτης ορίων ταχύτητας και εφαρμογή της, παρόλο που στις δυσμενέστερες γεωμετρικά καμπύλες η απαιτούμενη ορατότητα καλύπτεται επαρκώς.

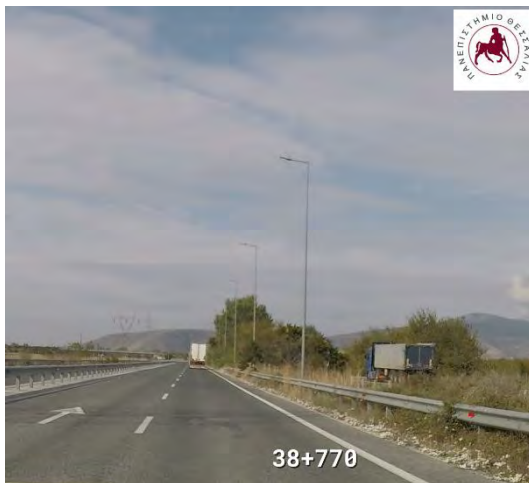
- Η χάραξη της οδού είναι εύκολα αναγνωρίσιμη
- Δεν υφίστανται ορατά τμήματα του οδοστρώματος που βρίσκονται εκτός κυκλοφορίας
- Δεν υφίστανται διαγραμμίσεις που αφορούν παλαιότερες ρυθμίσεις (π.χ. σταθμούς διοδίων, Parking, Σ.Ε.Α. κλπ.), με εξαίρεση στην περιοχή του ισόπεδου κόμβου Μεγαλοχωρίου, στο τμήμα από Χ.Θ. : 53+000 – 57+000 και σε τοπικά σημεία, όσον αφορά ορισμένα βέλη κατεύθυνσης (αναλύονται στις αντίστοιχες παραγράφους)
- Δεν υφίστανται δενδροστοιχίες ή διαδοχικοί στύλοι φωτισμού που να βαίνουν παράλληλα με άλλες οδούς (π.χ. τοπικές ή παράπλευρες)
- Η οδός είναι απαλλαγμένη από καμπύλες ή συνδυασμούς καμπυλών, που μπορεί να παραπλανήσουν τους οδηγούς.

Εικόνες : Ύπαρξη διαγραμμίσεων από παλαιότερες κυκλοφοριακές ρυθμίσεις (βέλη κατεύθυνσης) – κατεύθυνση προς Τρίκαλα (Πηγή : Ιδία επεξεργασία)

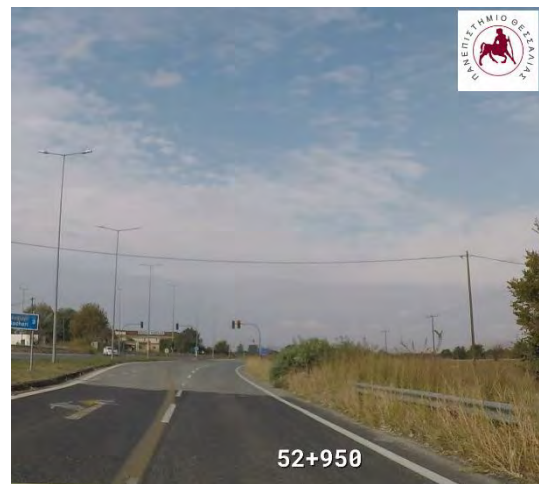
Εικόνες : Ύπαρξη διαγραμμίσεων από παλαιότερες κυκλοφοριακές ρυθμίσεις στον Ι/Κ Μεγαλοχωρίου – κατεύθυνση προς Τρίκαλα (Πηγή : Ιδία επεξεργασία)

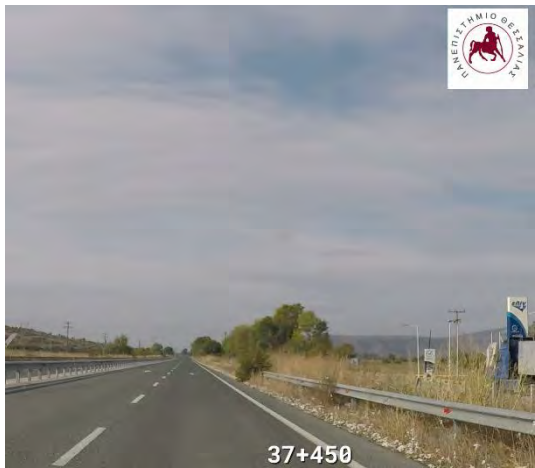
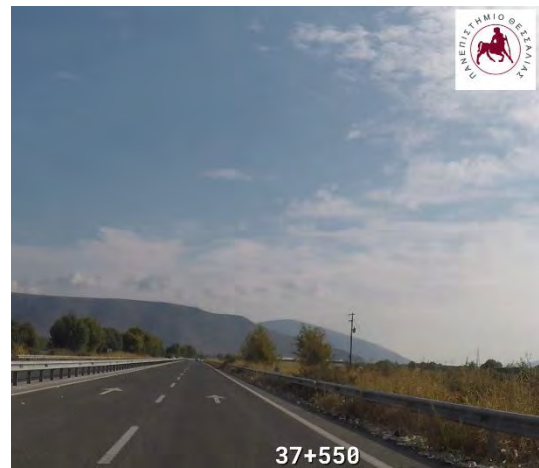
Το ασφαλτοστρωμένο έρεισμα πλάτους 0,65 m, σε συνδυασμό με το επιπλέον ελεύθερο πλάτος των επιχωμάτων ή των ερεισμάτων ρείθρων στα ορύγματα, δεν επαρκεί για την κίνηση οχημάτων έκτακτης ανάγκης σε περιόδους αιχμής ή για την προσωρινή στάση οχήματος που έχει υποστεί μηχανική βλάβη. Στις περιοχές των ανισόπεδων κόμβων το μήκος, κατά το οποίο προβλέπονται πρόσθετες λωρίδες επιβράδυνσης – επιτάχυνσης, παραμένει κατά κανόνα το ίδιο. Τα ερείσματα είναι βατά από όλα τα οχήματα και τους χρήστες της οδού, ωστόσο πρέπει υλοποιηθούν οι απαραίτητες εργασίες συντήρησης πρασίνου, όπως κούρεμα χόρτων, κοπή – κλάδεμα θάμνων ή δένδρων και αποξήλωση άναρχης βλάστησης (π.χ. καλαμιές, βάτα κλπ.).

Εικόνες : Πλάτη οδού, Κλάδος προς Τρίκαλα (αριστερά) και Κλάδος προς Λάρισα (δεξιά)
(Πηγή : Ιδία επεξεργασία)

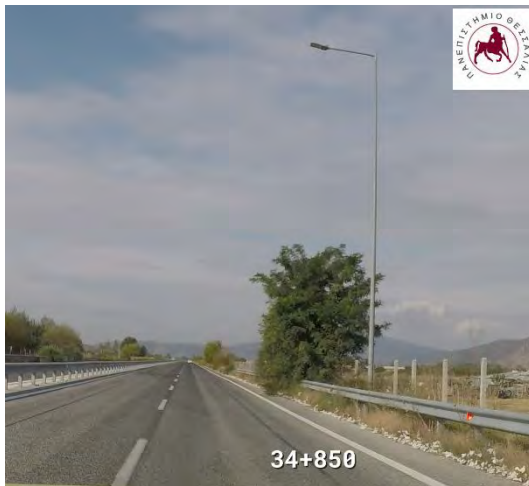
Επιπροσθέτως, τα ερείσματα, στο μεγαλύτερο μήκος της οδού, δεν είναι κατάλληλα για όλους τους χρήστες της οδού και θεωρείται κρίσιμο να υλοποιηθούν οι απαραίτητες εργασίες συντήρησης πρασίνου, όπως κούρεμα χόρτων, κοπή – κλάδεμα θάμνων ή δένδρων και αποξήλωση άναρχης βλάστησης (π.χ. καλαμιές, βάτα κλπ.).

Εικόνες : Υφιστάμενη κατάσταση ερεισμάτων, λόγω βλάστησης – κατεύθυνση προς Τρίκαλα
(Πηγή : Ίδια επεξεργασία)

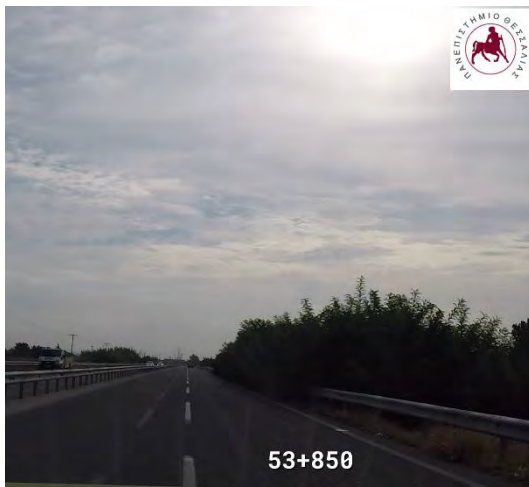
Εικόνες : Υφιστάμενη κατάσταση ερεισμάτων, λόγω βλάστησης – κατεύθυνση προς Λάρισα
(Πηγή : Ίδια επεξεργασία)

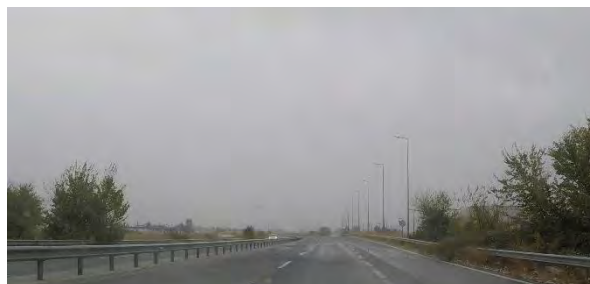
Εν γένει, παρατηρούνται ανεπαρκείς απορροές συνήθως στις περιοχές όπου υπάρχουν καμπύλες συναρμογής (κλωθοειδείς) σε συνδυασμό με πολύ μικρές ή μηδενικές κατά μήκος κλίσεις. Στις περιπτώσεις αυτές θα πρέπει να εκπονηθούν κατάλληλες μελέτες διαμόρφωσης επικλίσεων με θλάσεις (λοξές), που έχουν λειτουργήσει με επιτυχία σε αυτοκινητοδρόμους, όπως ο Ε -65. Στις περιπτώσεις που παρατηρούνται ανεπαρκείς απορροές ομβρίων υδάτων σε ακραία καιρικά φαινόμενα κατά μήκος ευθυγραμμίων, θα πρέπει να εκπονηθεί μελέτη εφικτότητας διαμόρφωσης επικλίσεων τουλάχιστον 2,50 %, ενδεχομένως με λεπτοτάπητες. Εναλλακτικά, συνίσταται η επιστροφή αντιολισθηρού τάπητα, ώστε να διευκολύνεται η επιφανειακή ροή των υδάτων ή η μείωση του ορίου ταχύτητας τοπικά, με την τοποθέτηση της κατάλληλης κατακόρυφης σήμανσης.

Εικόνες : Απορροή ομβρίων υδάτων σε καμπύλη συναρμογής – κατεύθυνση προς Λάρισα
(Πηγή : Ιδία επεξεργασία)

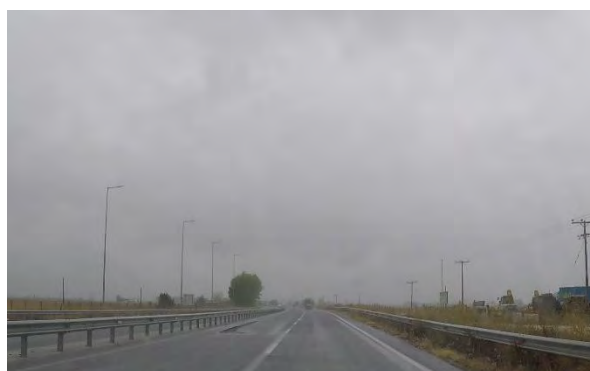
Εικόνες : Απορροή ομβρίων υδάτων σε καμπύλη συναρμογής – κατεύθυνση προς Τρίκαλα
(Πηγή : Ιδία επεξεργασία)

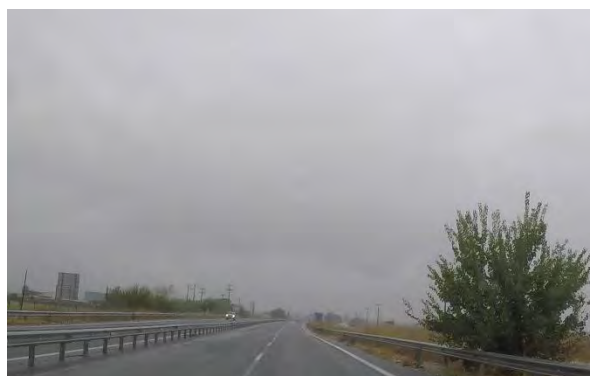
Εικόνες : Απορροή ομβρίων υδάτων σε καμπύλη συναρμογής – κατεύθυνση προς Τρίκαλα
(Πηγή : Ιδία επεξεργασία)

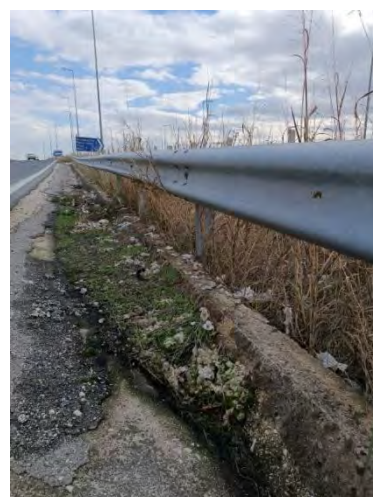
Κατά τον έλεγχο εντοπίστηκαν προβλήματα σχετικά με την ομαλή απορροή των ομβρίων υδάτων λόγω συσσώρευσης φερτών υλικών, απορριμμάτων και βλάστησης εντός των φρεατίων, των βαθμιδωτών ρείθρων και των τριγωνικών τάφρων. Επίσης, υπάρχουν διαφόρων ειδών φθορές των κατασκευών του συστήματος αποχέτευσης.

Εικόνες : Υφιστάμενη κατάσταση ρείθρου – κατεύθυνση προς Λάρισα
(Πηγή : Ιδία επεξεργασία)

Για τη βελτίωση της κατάστασης θα πρέπει σε πρώτη φάση να καθαριστούν τα φρεάτια και οι τάφροι από σκουπίδια, βλάστηση ή τυχόν άλλα εμπόδια που δυσχεραίνουν την απορροή των επιφανειακών υδάτων, έτσι ώστε να εξασφαλιστεί η λειτουργία του αποχετευτικού συστήματος, κάτω από όλες τις προβλεπόμενες συνθήκες, και να αποκατασταθούν οι ζημιές των κατασκευών.

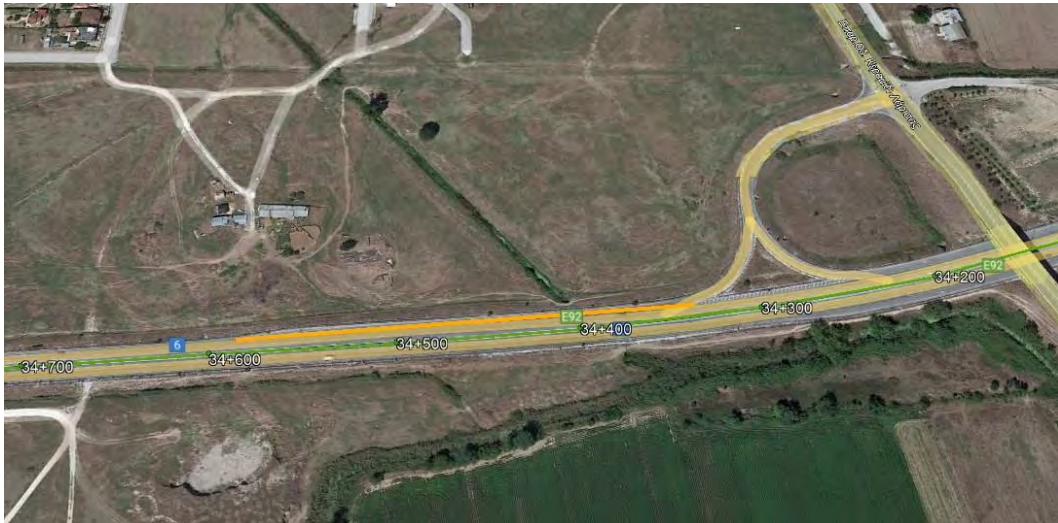
Οι πρόσθετες λωρίδες έχουν διαμορφωθεί σύμφωνα με τις Γερμανικές Προδιαγραφές RAA 2008 και έχουν παντού μήκος περίπου $L = 250,00$ m, συμπεριλαμβανομένου του taper $L_t = 60,00$ m. Επίσης, τα μήκη συναρμογής έχουν διαμορφωθεί σωστά και διατίθεται επαρκές μήκος ορατότητας έως το πέρας της πρόσθετης λωρίδας.

Εικόνες : Μήκος λωρίδας επιτάχυνσης Α/Κ Φαρκαδόνας – κατεύθυνση προς Τρίκαλα
(Πηγή : Google Earth & Ιδία επεξεργασία)

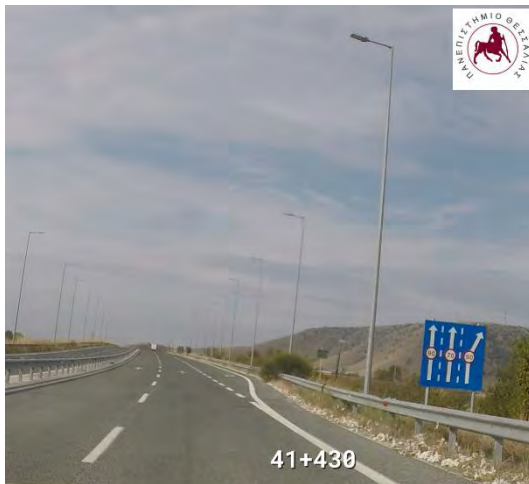
Στις ανωτέρω θέσεις υφίσταται προειδοποιητική σήμανση για την προσέγγιση σε πρόσθετες λωρίδες στην οδό, τύπου Π – 67 (επί των λωρίδων επιβράδυνσης), ωστόσο θα ήταν σκόπιμο να τοποθετηθούν επιπλέον πινακίδες Π – 69, καθώς και Ρ – 32 και Πρ – 16β / Πρ – 31 σχετικές με τη μείωση του υφιστάμενου ορίου για φορτηγά οχήματα (πλησίον της υφιστάμενης Ρ – 32), τουλάχιστον στις συμβολές πρόσθετων λωρίδων που δεν είναι εμφανείς. Επίσης, προτείνεται η τοποθέτηση πρόσθετης κατακόρυφης σήμανσης τύπου Ρ – 1 και Π – 70.30 επί των λωρίδων επιτάχυνσης των κόμβων και των λοιπών συνδέσεων της οδού. Ενδεικτικές οι επόμενες φωτογραφίες από τον Α/Κ Γεωργανάδων, με κατεύθυνση προς Τρίκαλα.

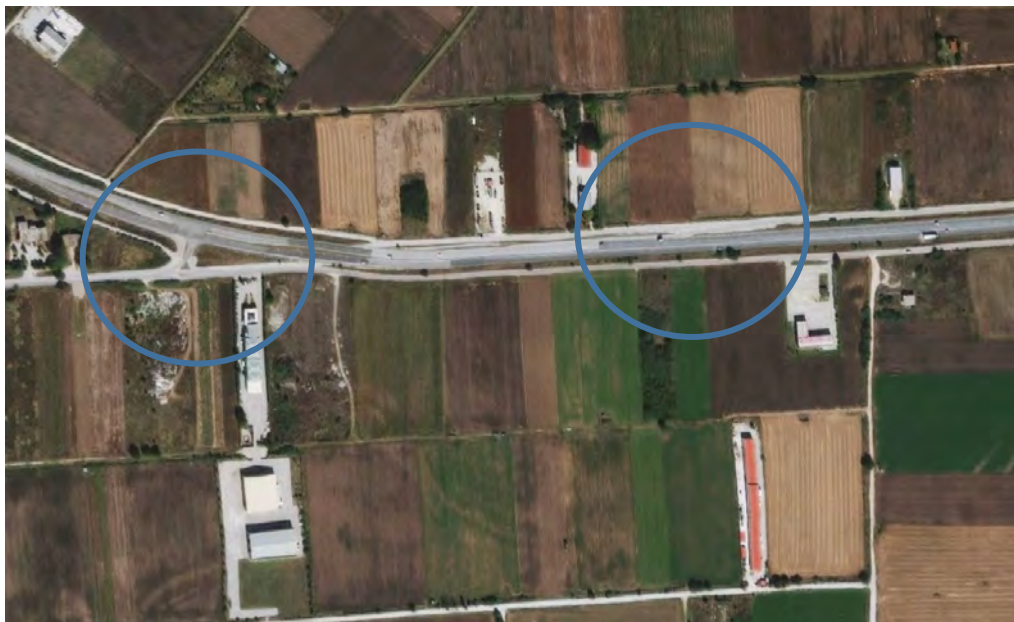
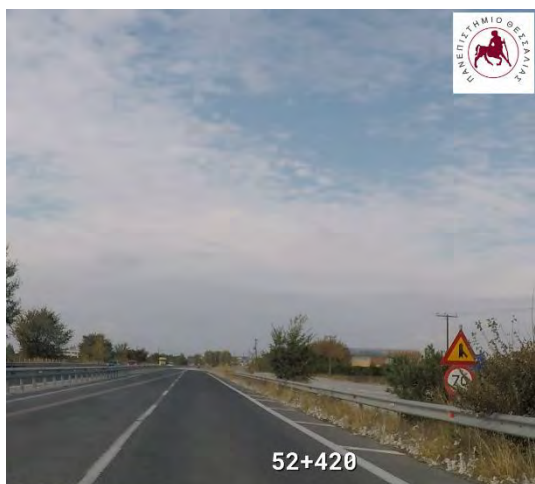
Η χωροθέτησή του επί της αρτηρίας κρίνεται επαρκής λόγω των άνετων οριζοντιογραφικών και μηκοτομικών καμπυλών συναρμογής, υπάρχει φωτεινή σηματοδότηση για τη ρύθμιση της κυκλοφορίας, η οποία πρέπει να συντηρηθεί, ωστόσο η γεωμετρική του διαμόρφωση στη συμβολή με το λοιπό οδικό δίκτυο είναι κακή και ιδιαίτερα επικίνδυνη, γιατί αφενός μεν διαμορφώνονται συνθήκες χαμηλής ορατότητας (το ελάχιστο τρίγωνο ορατότητας στη δευτερεύουσα οδό δεν παρέχεται, παρά μόνο με την παραδοχή πολύ χαμηλών ταχυτήτων), αφετέρου απαιτείται μεγάλη επιφάνεια για στροφή βαρέων οχημάτων με εξαιρετικά χαμηλές ταχύτητες. Επιπλέον, πρέπει να τονιστεί ότι στην εγγύτερη περιοχή του κόμβου υπάρχουν κυκλοφοριακές προσβάσεις νόμιμες αλλά και παράνομες, ενώ αξιοσημείωτος είναι ο κυκλοφοριακός φόρτος βαρέων οχημάτων στη δευτερεύουσα οδό Μεγαλοχωρίου – Ταξιαρχών.

Εικόνες : Υφιστάμενη ισόπεδη σύνδεση με δευτερεύουσα οδό – κατεύθυνση προς Τρίκαλα
(Πηγή : Ιδία επεξεργασία)

Πρόκειται για τη σύνδεση της Ε.Ο. Λαρίσης – Τρικάλων με τον οικισμό του Μεγαλοχωρίου, μέσω της επαρχιακής οδού Μεγαλοχωρίου – Ταξιαρχών. Αφορά ισόπεδο κόμβο, με τις εισόδους και τις εξόδους να εξασφαλίζονται με ισόπεδες συνδέσεις και φέρει σηματοδότηση. Σε γενικές γραμμές, αποτελεί μία ιδιαίτερα προβληματική σύνδεση και δε συνάδει με τις κυκλοφοριακές απαιτήσεις που έχει μία πρόσβαση σε οδό ταχείας κυκλοφορίας και θα πρέπει είτε να αποκλειστεί με κατάλληλη ασφάλιση, είτε να υλοποιηθεί αλλαγή της γεωμετρίας του σε κυκλικό κόμβο.

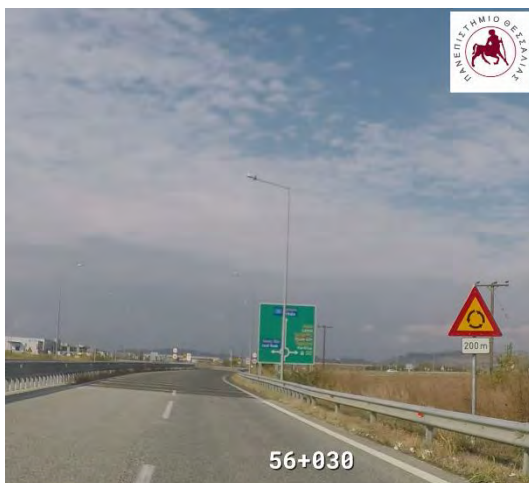
Εικόνες : Ισόπεδος κυκλικός κόμβος Ε – 65, κατεύθυνση προς Τρίκαλα (αριστερά) και κατεύθυνση προς Λάρισα (δεξιά)
(Πηγή : Ιδία επεξεργασία)

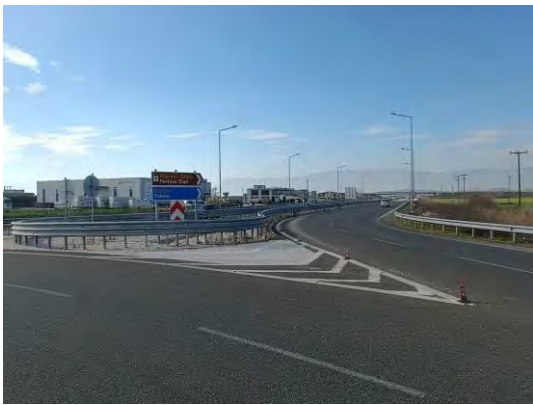
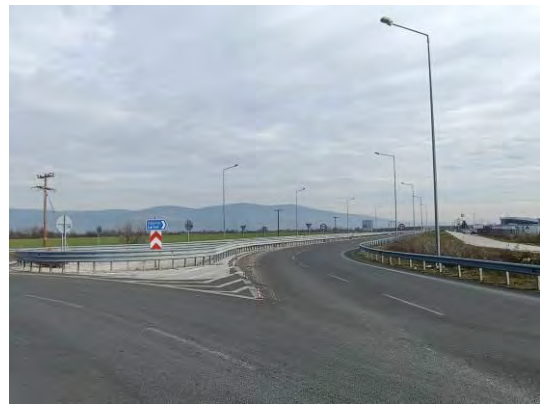
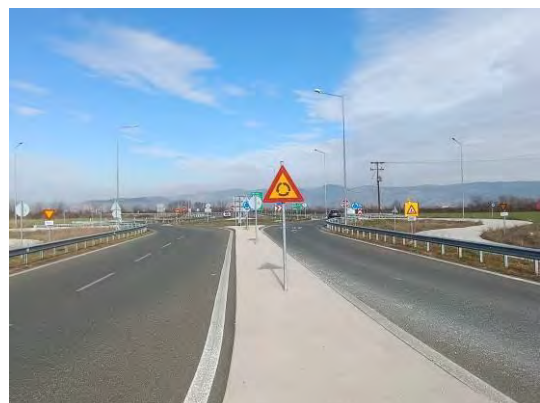
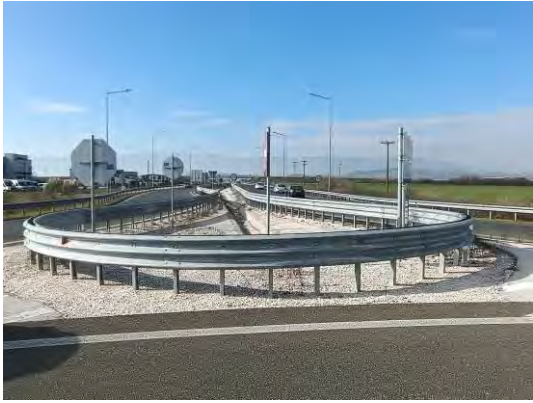
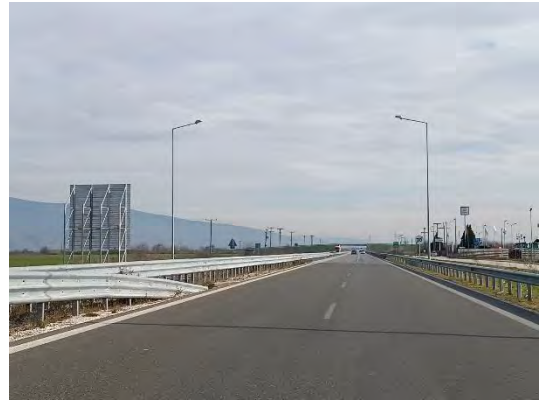
Σε γενικές γραμμές δε διαπιστώθηκε πρόβλημα οδικής ασφάλειας λόγω της οριζόντιας και κατακόρυφης σήμανσης. Όσον αφορά στις πινακίδες P – 1, P – 2 και P – 7 είναι ορατές και σε πολύ καλή κατάσταση, ενώ οι γραμμές Stop, οι εγκάρσιες γραμμές σταθερού πλάτους και τα βέλη κατεύθυνσης εντός του κόμβου χρήζουν συντήρησης.

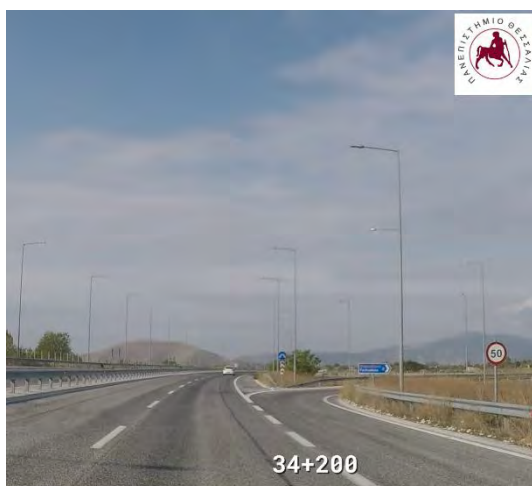
Εικόνες : Κλάδοι εξόδου Α/Κ Φαρκαδόνας, προς Τρίκαλα (αριστερά) και προς Λάρισα (δεξιά)
(Πηγή : Ιδία επεξεργασία)

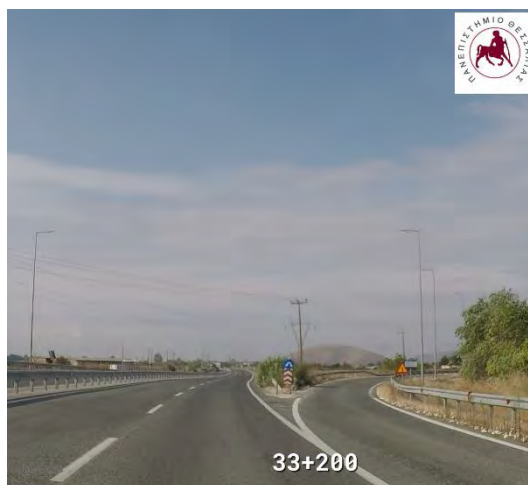
Εικόνα : Κλάδος εξόδου Η/Κ Φαρκαδόνας, προς Τρίκαλα (Πηγή : Ιδία επεξεργασία)

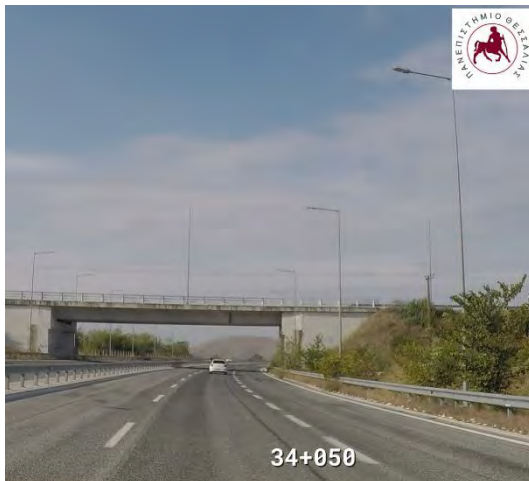
Το ελάχιστο τρίγωνο ορατότητας σε θέσεις εισόδου και εξόδου κλάδων, αποχωρισμού κλάδων ή άλλων σημείων ενδεχόμενης σύγκρουσης παρέχεται με αρκετά προβλήματα, κυρίως ορατότητας, δεδομένου ότι υπάρχουν πλευρικά κατακόρυφα πρανή, φύτευση, βλάστηση αλλά και λόγω της εγγύτητας με το τεχνικό της άνω διάβασης.

Το πεδίο ορατότητας δεν είναι επαρκές και εμποδίζεται από :

- τις εποχιακές μεταβολές, όπως είναι το φύλλωμα των δένδρων, η βλάστηση, οι αποθέσεις κατά τη διάρκεια εκχιονισμού κλπ.,
- μόνιμα στοιχεία, όπως το τεχνικό της άνω διάβασης.

Εικόνες : Ορατότητα Α/Κ Φαρκαδόνας, προς Τρίκαλα (αριστερά) και προς Λάρισα (δεξιά)
(Πηγή : Ίδια επεξεργασία)

Η ορατότητα στις προσβάσεις του ανισόπεδου κόμβου, των κλάδων εξόδου – εισόδου, των τερματικών ισόπεδων κόμβων κλπ., είναι οριακά επαρκής και κρίνεται σκόπιμο να τοποθετηθούν πινακίδες με χαμηλά όρια ταχύτητας. Άξιο αναφοράς είναι η μεγάλη σχετικά κατά μήκος κλίση στην Επαρχιακή Οδό Φαρκαδόνας – Καρδίτσας.

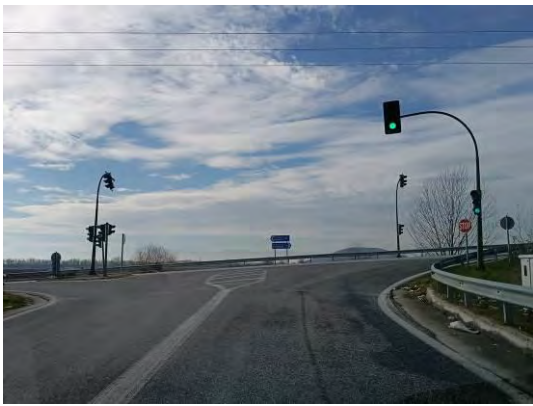
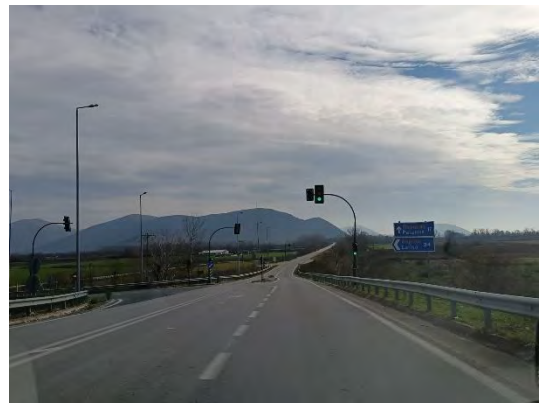
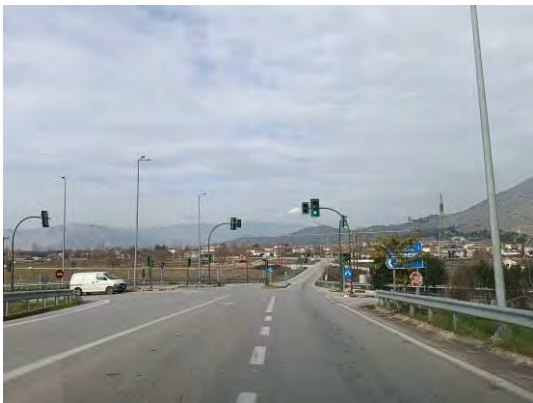
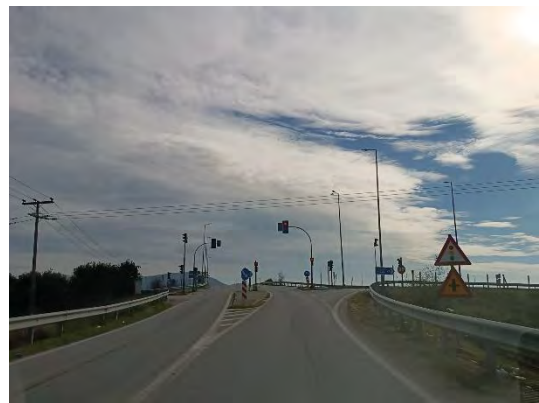
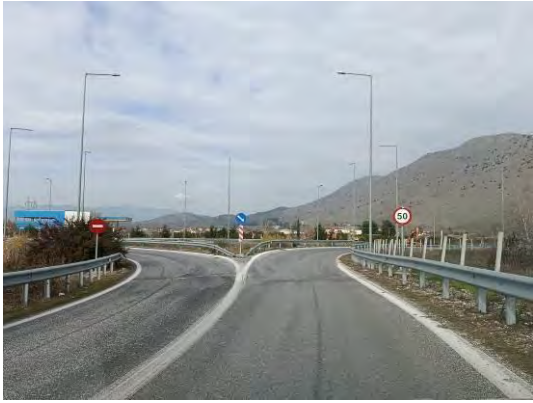
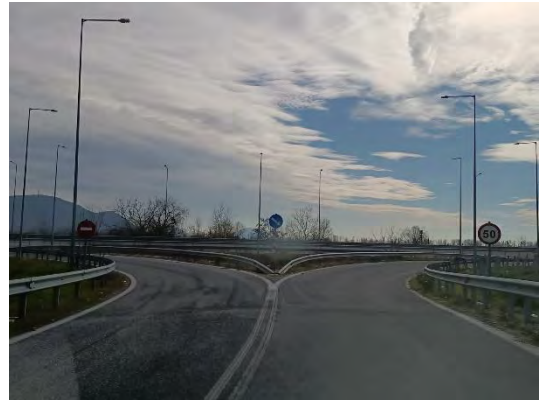
Σε γενικές γραμμές δε διαπιστώθηκε μείζον πρόβλημα οδικής ασφάλειας λόγω της λιτής κατακόρυφης σήμανσης. Παρουσιάζονται ορισμένες φθορές που χρήζουν συντήρησης και αποκατάστασης. Επίσης, προτείνεται να τοποθετηθούν επιπλέον πινακίδες τύπου Π – 69, καθώς και Ρ – 32 και Πρ – 16ιβ / Πρ – 31 (λωρίδα επιβράδυνσης) σχετικές με τη μείωση του υφιστάμενου ορίου για φορτηγά οχήματα (πλησίον της υφιστάμενης Ρ – 32), τύπου Ρ – 1 και Π – 70.30 (λωρίδα επιτάχυνσης) περί παραχώρησης προτεραιότητας και αριθμού λωρίδων κυκλοφορίας, τύπου Π – 75 (κλάδοι εισόδου – εξόδου) προς επισήμανση επικίνδυνων καμπυλών, ενώ στο σημείο διαχωρισμού των κλάδων εισόδου – εξόδου προτείνεται η ενίσχυση της σήμανσης διαχωρισμού της επιφάνειας κυκλοφορίας με την τοποθέτηση εύκαμπτων οριοδεικτών (bollard ή «φτερά καρχαρία»).

Η οριζόντια σήμανση είναι σε μέτρια κατάσταση, ορατή μεν και σαφής, ωστόσο κάποιες φθορές και ασάφειες κρίνεται σκόπιμο να αποκατασταθούν. Τα βέλη κατεύθυνσης – πορείας έχουν φθαρεί σε μεγάλο βαθμό, ενώ δεν υπάρχουν Stop Lines.

Επιπλέον, απουσιάζει η κατάλληλη οριοθέτηση και καθοδήγηση, ιδιαίτερα στις κάθε είδους νησίδες δεν υπάρχει η διαγράμμιση των κρασπέδων, ώστε να είναι αναγνωρίσιμες. Εν συνεχεία, παραθέτουμε ενδεικτικό φωτογραφικό υλικό :

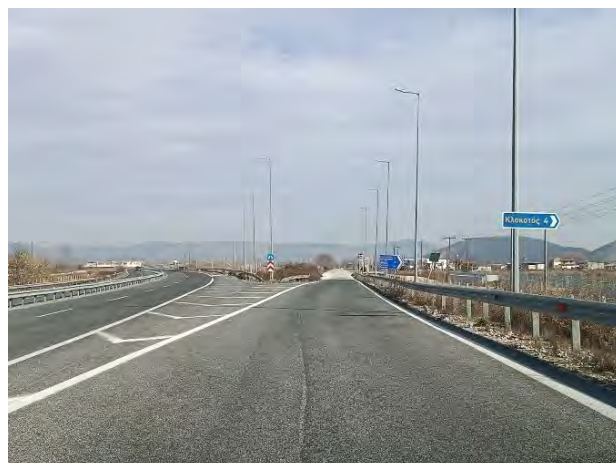
Εικόνες : Κλάδος εξόδου Η/Κ Γεωργανάδων, κατεύθυνση προς Λάρισα
(Πηγή : Ιδία επεξεργασία)

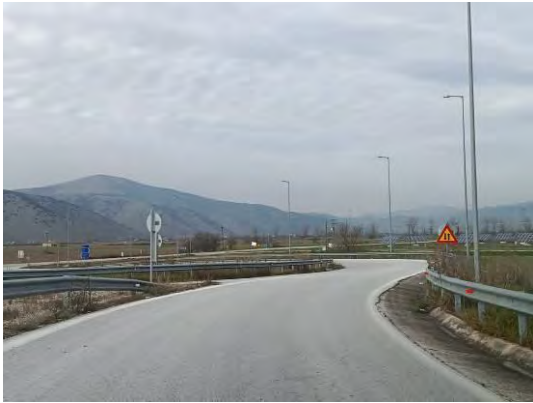
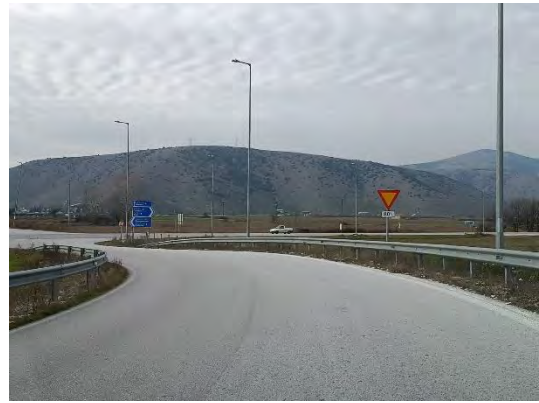
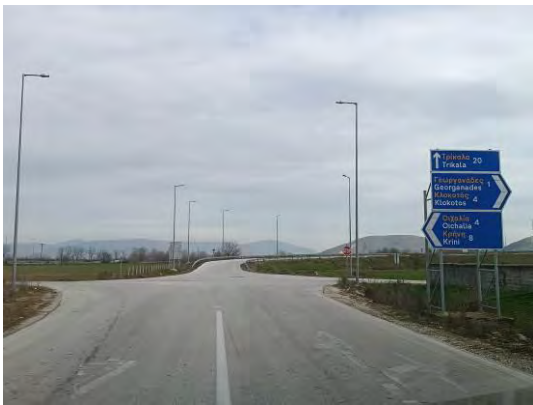
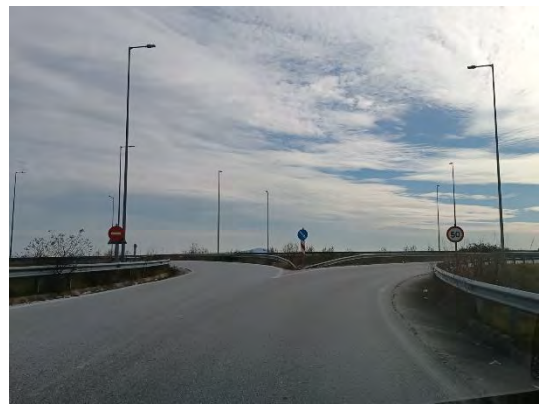
Η οριζόντια σήμανση είναι σε μέτρια κατάσταση, ωστόσο κάποιες φθορές και ασάφειες κρίνεται σκόπιμο να αποκατασταθούν. Τα βέλη κατεύθυνσης – πορείας όπως και η διαμόρφωση των τριγωνικών νησίδων, των σταγόνων και των ζωνών αποκλεισμού έχουν φθαρεί σε μεγάλο βαθμό, ενώ δεν υπάρχουν Stop Lines.

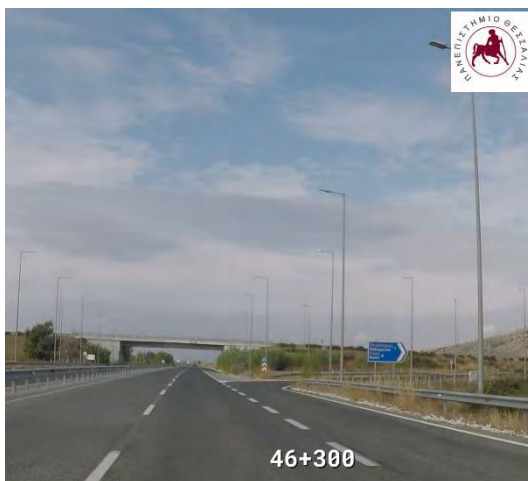
Εικόνες : Κλάδοι εξόδου Α/Κ Πετρόπορου, κατεύθυνση προς Τρίκαλα (αριστερά) και προς Λάρισα (δεξιά)
(Πηγή : Ίδια επεξεργασία)

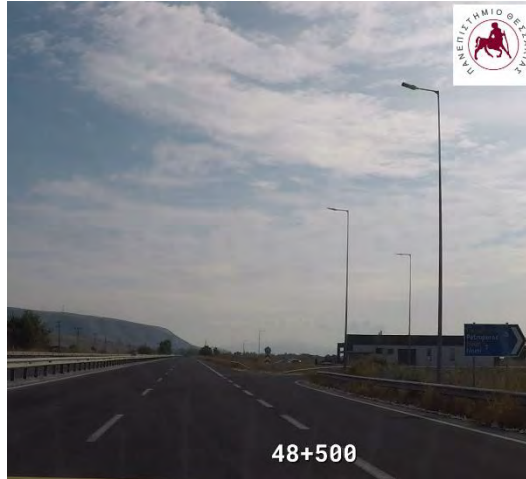
Εικόνα : Κλάδος εξόδου Η/Κ Πετρόπορου, προς Λάρισα (Πηγή : Ιδία επεξεργασία)

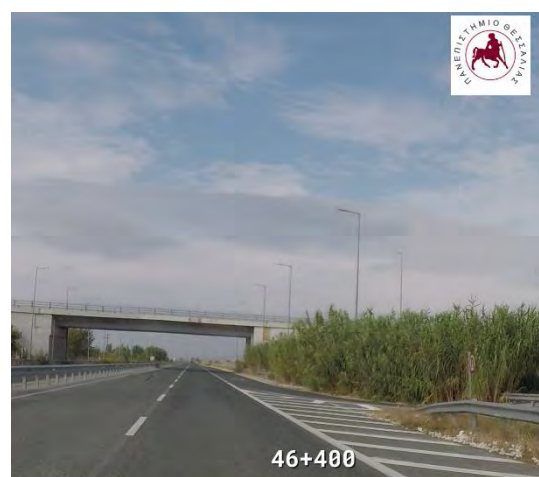
Εξαιρέση αποτελεί ο κλάδος εξόδου από την υπό μελέτη οδό στην κατεύθυνση προς Λάρισα και ο κλάδος εισόδου στην υπό μελέτη οδό στην κατεύθυνση προς Τρίκαλα, όπου το πεδίο ορατότητας περιορίζεται σημαντικά λόγω του τεχνικού της άνω διάβασης και της βλάστησης. Ακολουθεί φωτογραφικό υλικό :

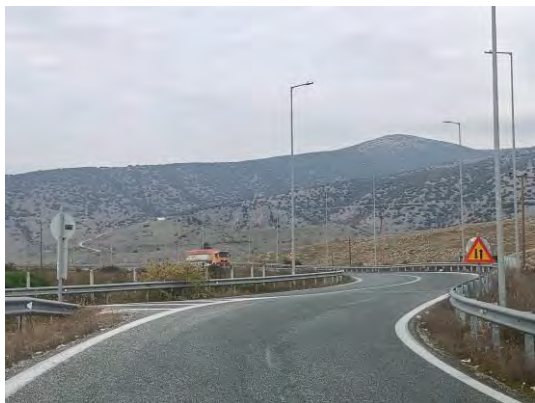
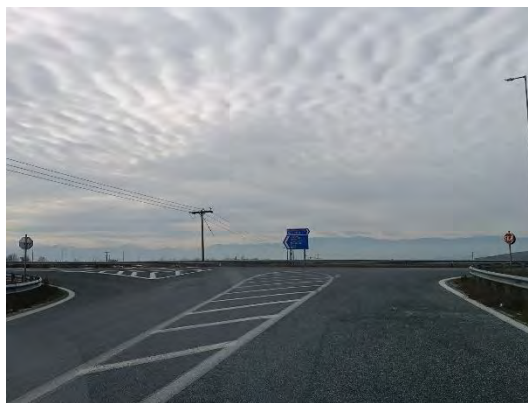
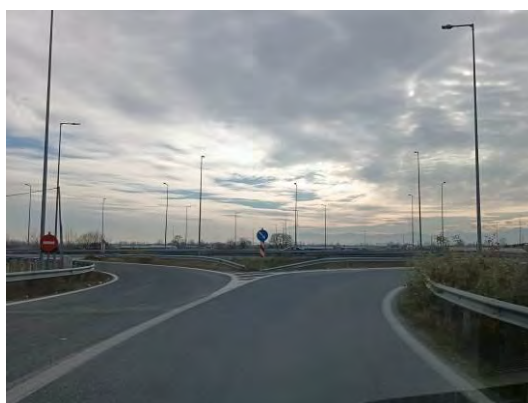
Η οριζόντια σήμανση είναι σε ικανοποιητική κατάσταση, ορατή μεν και σαφής, ωστόσο κάποιες φθορές και ασάφειες κρίνεται σκόπιμο να αποκατασταθούν. Τα βέλη κατεύθυνσης – πορείας όπως και η διαμόρφωση των τριγωνικών νησίδων, των σταγόνων και των ζωνών αποκλεισμού έχουν φθαρεί σε μεγάλο βαθμό, ενώ δεν υπάρχουν Stop Lines.

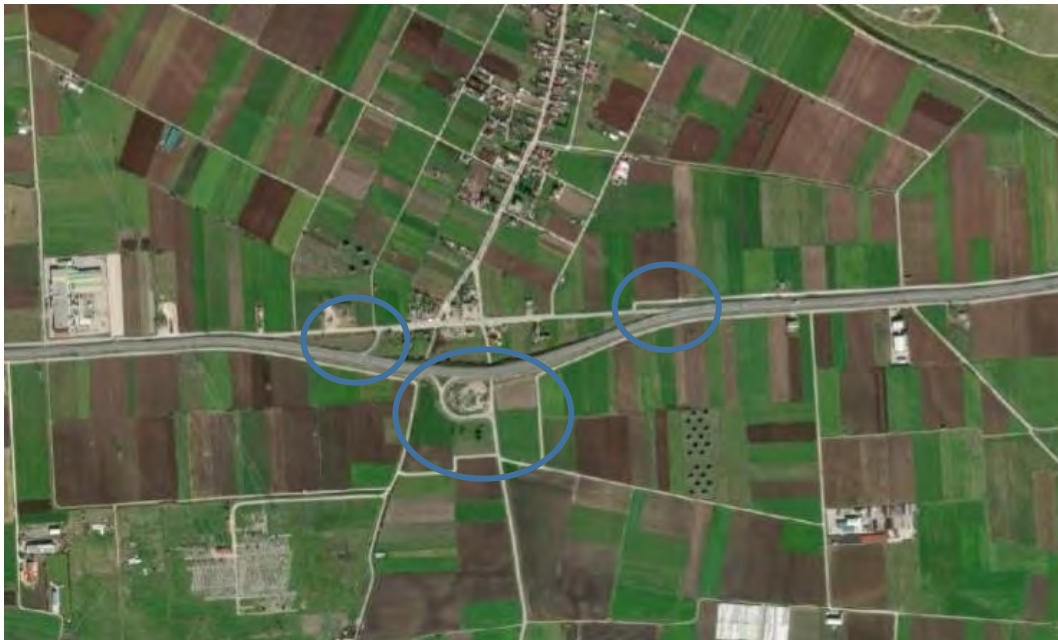
Εικόνες : Κλάδοι εξόδου & εισόδου Α/Κ Ταξιαρχών, κατεύθυνση προς Λάρισα
(Πηγή : Ιδία επεξεργασία)

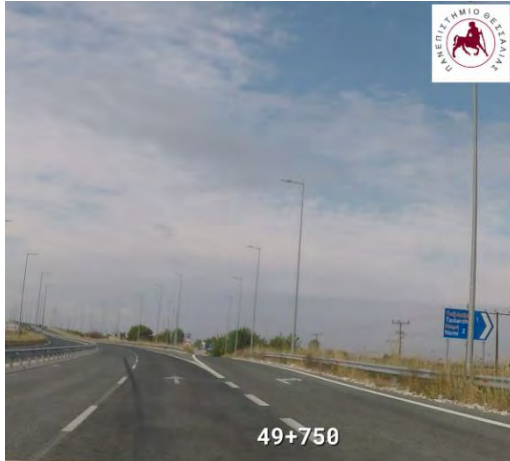
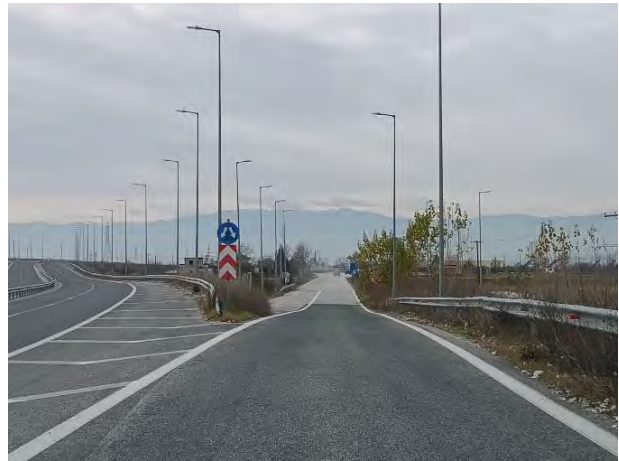
Εικόνες : Κλάδος εξόδου Η/Κ Ταξιαρχών, κατεύθυνση προς Τρίκαλα (Πηγή : Ίδια επεξεργασία)

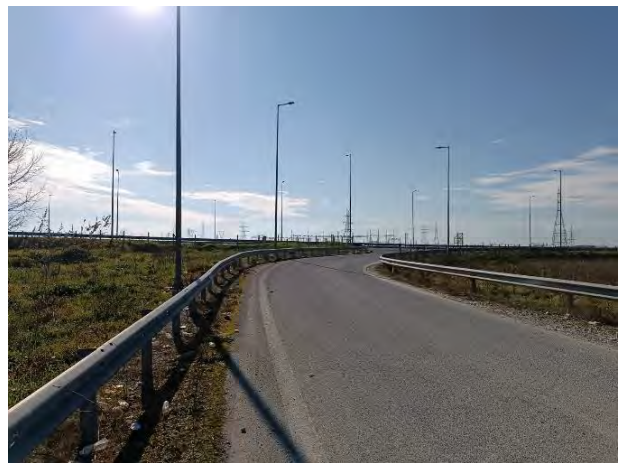
Εικόνες : Κλάδος εισόδου Η/Κ Ταξιαρχών, κατεύθυνση προς Τρίκαλα
(Πηγή : Ίδια επεξεργασία)

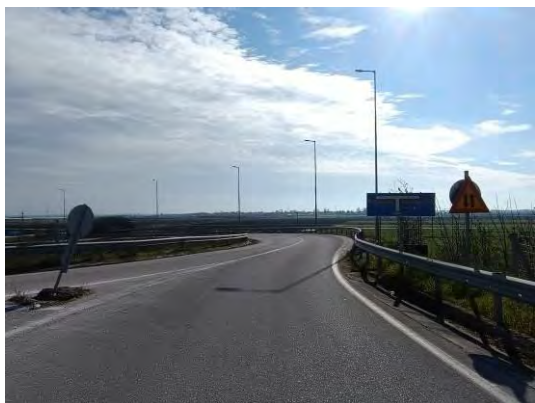
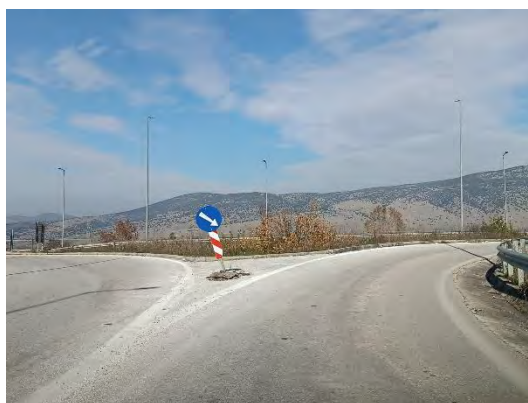
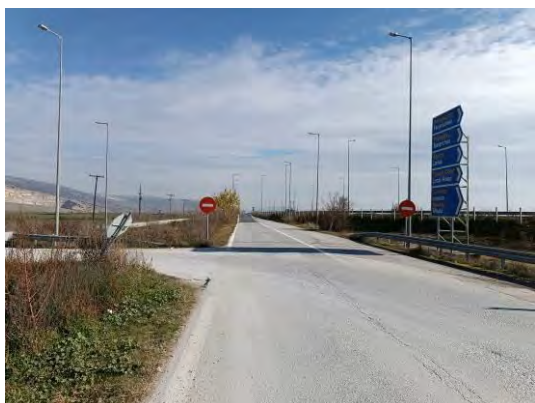
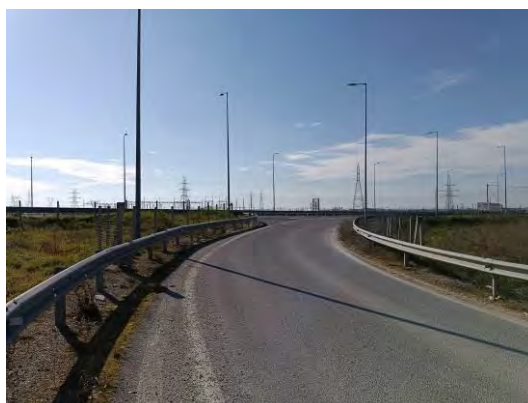
Σε γενικές γραμμές δε διαπιστώθηκε μείζον πρόβλημα οδικής ασφάλειας λόγω της κατακόρυφης σήμανσης. Παρουσιάζονται ορισμένες φθορές που χρήζουν συντήρησης και αποκατάστασης.

Η οριζόντια σήμανση είναι σε μέτρια κατάσταση, ορατή μεν και σαφής, ωστόσο κάποιες φθορές και ασάφειες κρίνεται σκόπιμο να αποκατασταθούν. Τα βέλη κατεύθυνσης – πορείας έχουν φθαρεί σε μεγάλο βαθμό, ενώ δεν υπάρχουν Stop Lines. Επιπλέον, απουσιάζει η κατάλληλη οριοθέτηση και καθοδήγηση, ιδιαίτερα στις κάθε είδους νησίδες δεν υπάρχει η διαγράμμιση των κρασπέδων, ώστε να είναι αναγνωρίσιμες.

Επίσης, προτείνεται να τοποθετηθούν επιπλέον πινακίδες τύπου Π – 69, καθώς και Ρ – 32 και Πρ – 16ιβ / Πρ – 31 (λωρίδα επιβράδυνσης) σχετικές με τη μείωση του υφιστάμενου ορίου για φορτηγά οχήματα (πλησίον της υφιστάμενης Ρ – 32), τύπου Ρ – 1 και Π – 70.30 (λωρίδα επιτάχυνσης) περί παραχώρησης προτεραιότητας και αριθμού λωρίδων κυκλοφορίας, τύπου Π – 75 (κλάδοι εισόδου – εξόδου) προς επισήμανση επικίνδυνων καμπυλών, ενώ στο σημείο διαχωρισμού των κλάδων εισόδου – εξόδου προτείνεται η ενίσχυση της σήμανσης διαχωρισμού της επιφάνειας κυκλοφορίας με την τοποθέτηση εύκαμπτων οριοδεικτών (bollard ή «φτερά καρχαρία»).

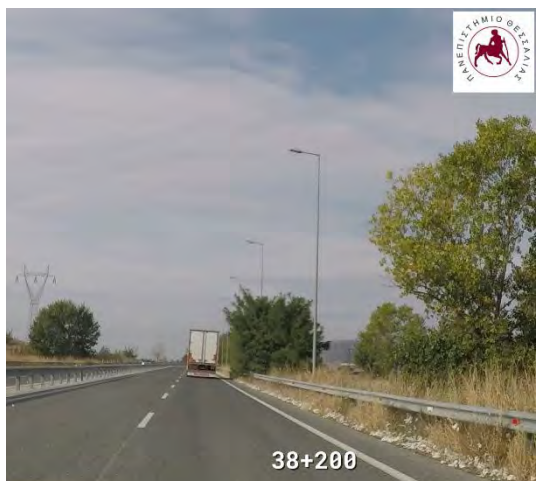
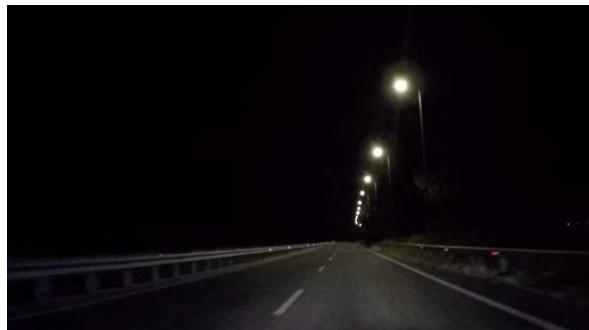
Κατόπιν της επί τόπου εξέτασης, ο ηλεκτροφωτισμός του τμήματος δεν είναι συνεχής. Συγκεκριμένα, διαπιστώθηκε ότι εγκατεστημένος οδοφωτισμός υπάρχει στις περιοχές των ανισόπεδων, των ισόπεδων κόμβων και ημικόμβων, σε ορισμένους διαμορφωμένους χώρους στάθμευσης, στο τμήμα από Χ.Θ. : 38+200 έως Χ.Θ. : 39+200 κατεύθυνση προς Τρίκαλα (συνεχής), από Χ.Θ. : 42+800 έως Χ.Θ. : 39+300 κατεύθυνση προς Λάρισα (συνεχής – πιθανόν λόγω της διαμόρφωσης του Α/Κ Γεωργανάδων) και σε σημεία, όπου υφίστανται γέφυρες (π.χ. Χ.Θ. : 45+500 αμφίπλευρα). Επίσης, στον ισόπεδο κόμβο Μεγαλοχωρίου εντοπίζονται ιστοί οδοφωτισμού επί της κεντρικής νησίδας χωρίς ασφάλιση.

Εικόνες : Υφιστάμενη κατάσταση οδοφωτισμού, κατεύθυνση προς Τρίκαλα
(Πηγή : Ίδια επεξεργασία)

Έμφαση θα πρέπει να δοθεί στον έλεγχο του ηλεκτροφωτισμού στις περιοχές των κόμβων και στην επέκτασή του στους διαμορφωμένους χώρους στάθμευσης, ενώ κρίνεται απαραίτητη η εκπόνηση μελέτης αναθεώρησης της ασφάλισης, σύμφωνα με τη EN 1317, η οποία αντιμετωπίζει προβλήματα π.χ. στύλων που μπορεί να αποτελούν κίνδυνο στον παρόδιο χώρο, όπως παρατηρείται σε ορισμένα σημεία.

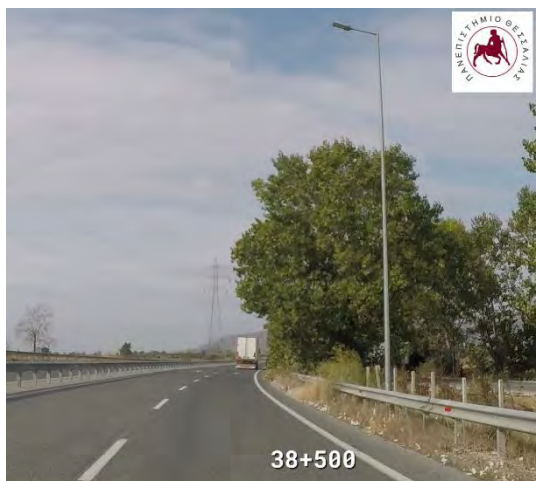
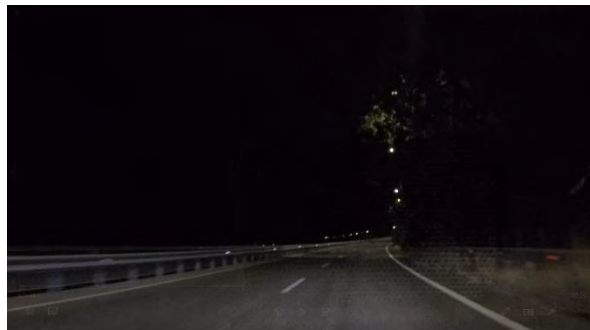
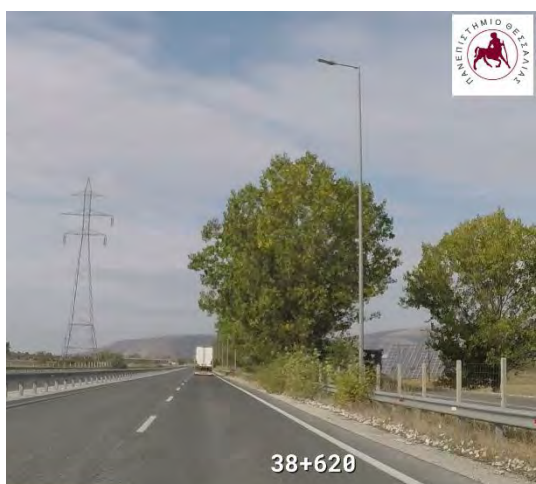
Σε γενικές γραμμές παρέχεται ο απαιτούμενος φωτισμός, όπου αυτό είναι απαραίτητο. Το έργο είναι απαλλαγμένο από στοιχεία (π.χ. δέντρα ή γέφυρες άνω διαβάσεων) που ενδέχεται να παρεμποδίσουν το φωτισμό, ούτε δημιουργούνται σκοτεινές περιοχές και σύγχυση στη θέαση της φωτεινής σηματοδότησης και των πινακίδων σήμανσης. Ωστόσο, σε ορισμένες θέσεις παρουσιάζεται πρόβλημα λόγω δέντρων και βλάστησης.

Εικόνες : Σημεία που χρήζουν δενδροκοπής, κατεύθυνση προς Τρίκαλα
(Πηγή : Ιδία επεξεργασία)

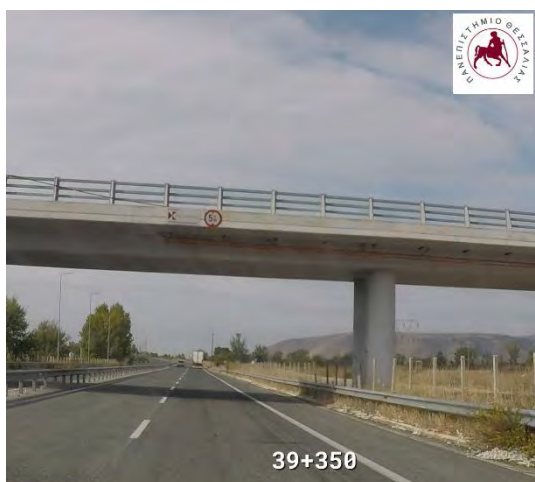
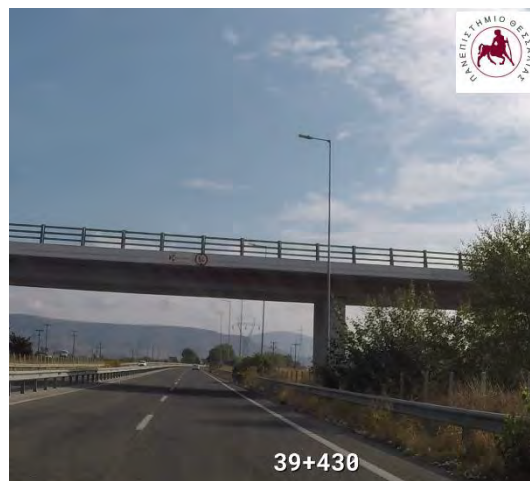
Εικόνες : Αναγραφή ελεύθερου ύψους άνω διάβασης, κατεύθυνση προς Τρίκαλα (αριστερά) και προς Λάρισα (δεξιά)
(Πηγή : Ιδία επεξεργασία)

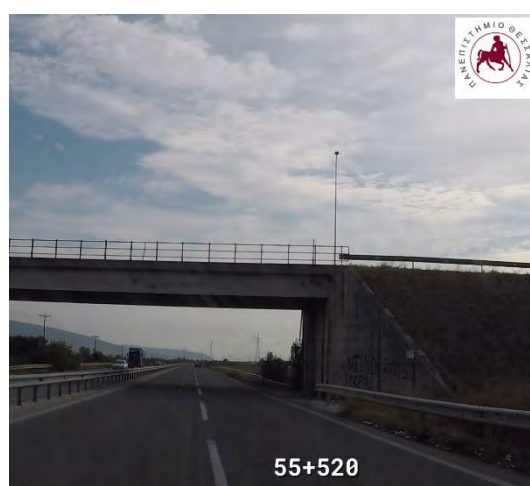
- ο αριθμός, η θέση και οι αποστάσεις μεταξύ των πινακίδων είναι τέτοιες, ώστε να αποφεύγεται η υπερπληροφόρηση του οδηγού,
- δεν υπάρχουν περιορισμοί για τα υπέρυψα οχήματα, δεδομένου ότι δεν υπάρχουν σήραγγες, ενώ στις κάτω και άνω διαβάσεις υπάρχει πληροφόρηση για το ελεύθερο ύψος (περιτύπωμα οδού), εκτός των άνω διαβάσεων περί τις Χ.Θ. : 54+200, 55+500 & 56+900,

Εικόνες : Μη αναγραφή ελεύθερου ύψους άνω διάβασης, κατεύθυνση προς Τρίκαλα (αριστερά) και προς Λάρισα (δεξιά)
(Πηγή : Ιδία επεξεργασία)

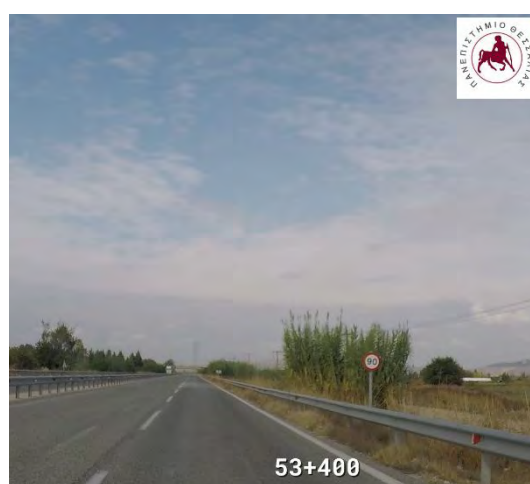
- οι πινακίδες, κυρίως των ορίων ταχύτητας, αλλά και η λοιπή κατακόρυφη σήμανση (πλην της πληροφοριακής) δεν είναι επαρκείς για ηλικιωμένους οδηγούς, λόγω αφενός μεν του εξαιρετικά μικρού αριθμού τους, αφετέρου δε λόγω του μεγέθους τους. Η ίδια παρατήρηση ισχύει και για τη σήμανση των κλάδων των κόμβων και αφορά και στην πληροφοριακή.

Εικόνες : Ανομοιόμορφο μέγεθος σήμανσης, κατεύθυνση προς Τρίκαλα
(Πηγή : Ιδία επεξεργασία)

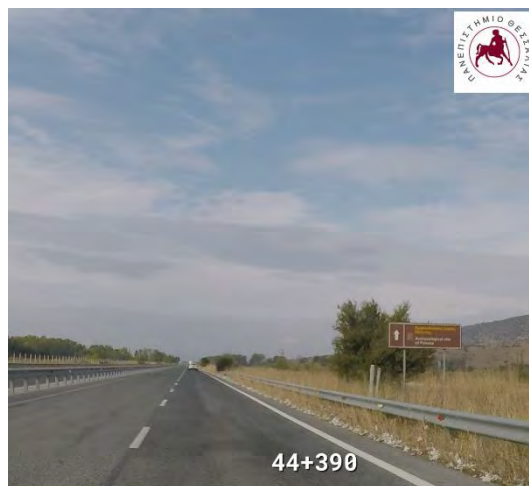
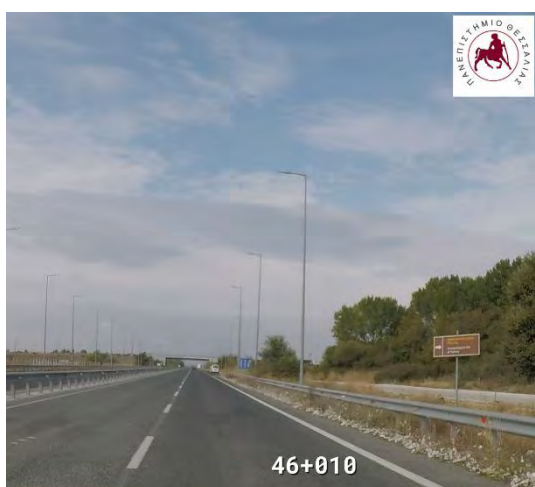
- Κατεύθυνση Λάρισα – Τρίκαλα :

- φθορά κυρίως λόγω παλαιότητας ή βανδαλισμών, η οποία δυσχεραίνει την αναγνωρισιμότητα των υφιστάμενων πινακίδων,
- ελλείψεις, οι οποίες μπορεί να δημιουργήσουν σύγχυση στους χρήστες της οδού, όπως προτεραιότητας, ελεύθερου ύψους γεφυρών, πληροφοριακές,

- ύπαρξη κατακόρυφης σήμανσης εκτός προδιαγραφών και μελετών, η οποία αφορά σε πληροφοριακές πινακίδες με μπλε, πράσινο ή καφέ υπόβαθρο που τοποθετήθηκαν από διάφορους φορείς ή ιδιώτες και αφορούν στη σήμανση δήμων, οικισμών, φορέων, αρχαιολογικών χώρων, εκκλησιών κλπ.,

- ύπαρξη διαφημιστικών πινακίδων ή graffiti, ιδιαίτερα στις περιοχές των κόμβων, αλλά και σε τμήματα της οδού, πλησίον των λωρίδων κυκλοφορίας, οι οποίες αποσπούν την προσοχή των οδηγών, μειώνουν την ορατότητα και επιπλέον δημιουργούν σύγχυση στους οδηγούς,

- προβλήματα χιλιομετρικών δεικτών, καθώς στο μεγαλύτερο μήκος της οδού υπάρχουν σημαντικές ελλείψεις και παρατηρείται αναντιστοιχία μεταξύ των υφιστάμενων χιλιομετρικών δεικτών (όπου υπάρχουν) και της χιλιομετρικής ένδειξης του οχήματος,

- απουσία οριοδεικτών, ειδικά στις περιοχές των κόμβων,
- η μη συντήρηση της βλάστησης, η οποία δημιουργεί προβλήματα ως προς την ορατότητα και τη δυνατότητα ανάγνωσης.

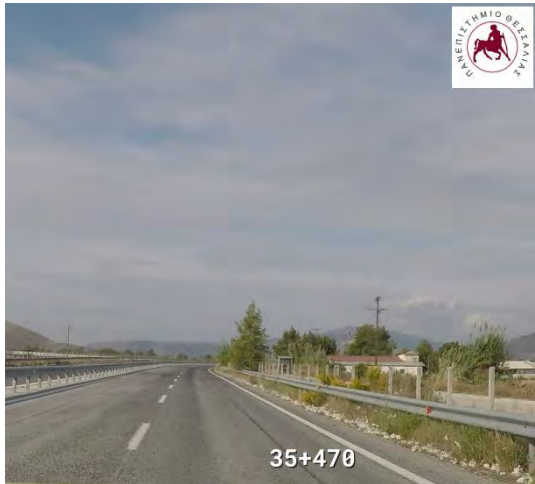
ενώ το οδόστρωμα είναι απαλλαγμένο από υπερβολική οριζόντια σήμανση (π.χ. περιττά βέλη στροφών, περιττές ή / και παλαιότερες οριογραμμές κλπ.), με εξαίρεση την ευρύτερη περιοχή του ισόπεδου κόμβου Μεγαλοχωρίου (Χ.Θ. : 52+400 έως Χ.Θ. : 53+100).

Εικόνες : Υφιστάμενη κατάσταση οριζόντιας σήμανσης (ημέρα – νύχτα), κατεύθυνση προς Τρίκαλα (Πηγή : Ίδια επεξεργασία)

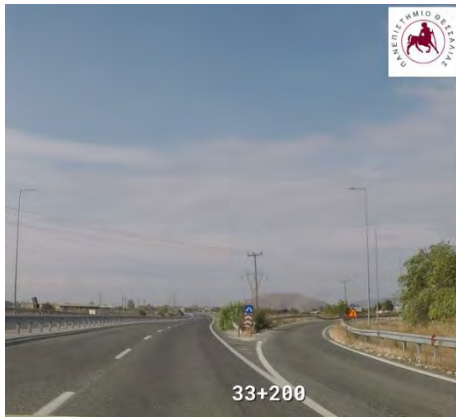
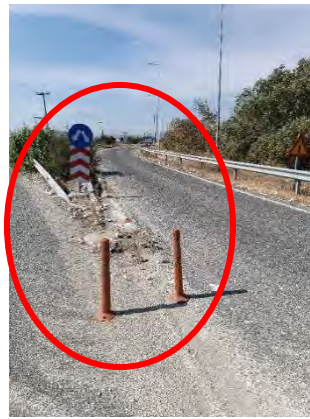
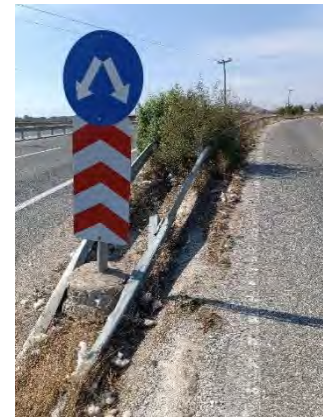
Χ.Θ. : 33+200 : Απαιτείται η τοποθέτηση Σ.Α.Ε.Π. & ευανάγνωστη σήμανση
