Διπλωματική Εργασία

**ΕΠΙΘΕΩΡΗΣΗ ΟΔΙΚΗΣ ΑΣΦΑΛΕΙΑΣ
ΤΜΗΜΑΤΟΣ ΛΑΡΙΣΑ – ΤΡΙΚΑΛΑ (Χ.Θ. : 33+000 – Χ.Θ. : 57+000)
ΤΗΣ ΕΘΝΙΚΗΣ ΟΔΟΥ 6 (Ε.Ο. 6)**

ΚΕΦΑΛΑΙΟ 4^ο : ΜΕΛΕΤΗ ΠΕΡΙΠΤΩΣΗΣ : ΕΠΙΘΕΩΡΗΣΗ ΟΔΙΚΗΣ ΑΣΦΑΛΕΙΑΣ ΤΜΗΜΑΤΟΣ ΛΑΡΙΣΑ – ΤΡΙΚΑΛΑ (Χ.Θ. : 33+000 – 57+000), ΕΘΝΙΚΗΣ ΟΔΟΥ 6

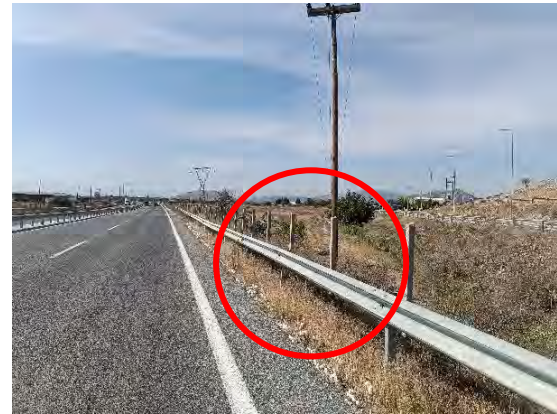
Χ.Θ. : 33+280 : Φθορά σε στηθαίο ασφαλείας & απαιτείται αποκατάσταση

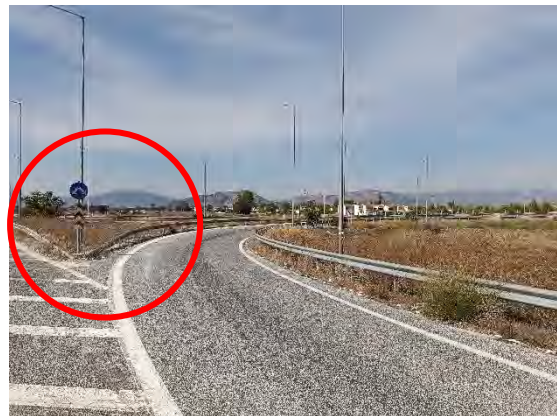
Χ.Θ. : 34+230 : Απαιτείται η τοποθέτηση Σ.Α.Ε.Π. & ευανάγνωστη σήμανση

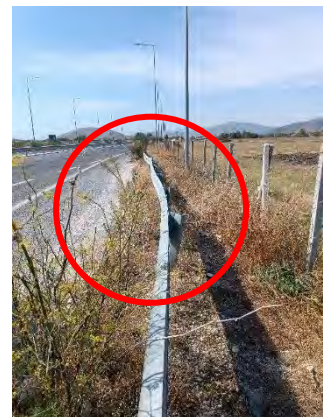
Χ.Θ. : 34+540 : Φθορά σε στηθαίο ασφαλείας & απαιτείται αποκατάσταση

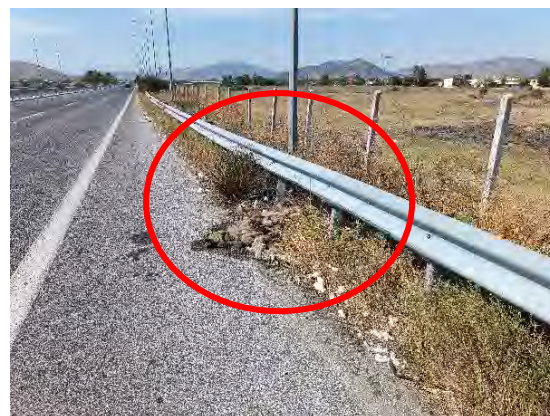
Χ.Θ. : 34+570 : Φθορά σε στηθαίο ασφαλείας & απαιτείται αποκατάσταση, περισυλλογή ζώου

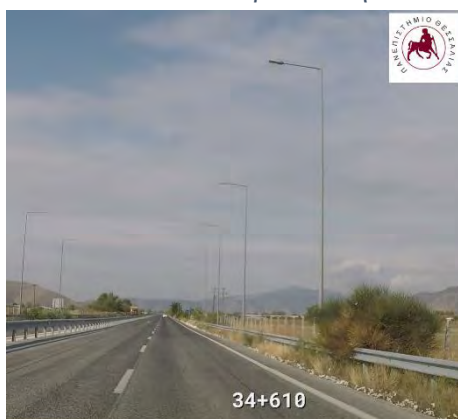
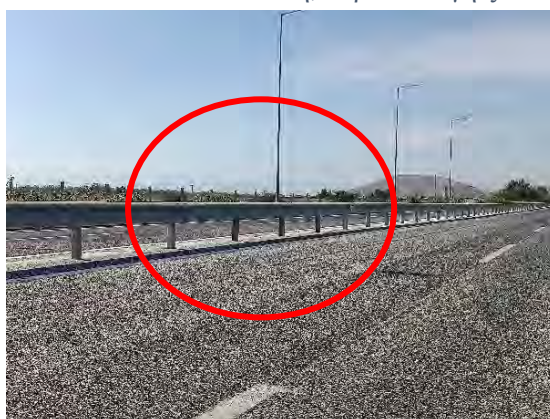
Χ.Θ. : 34+610 : Αντίθετη φορά ορθοστατών & απαιτείται αποκατάσταση

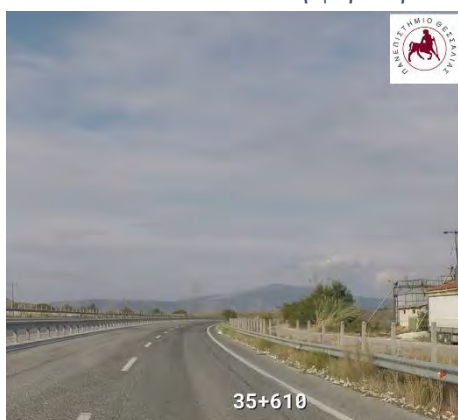
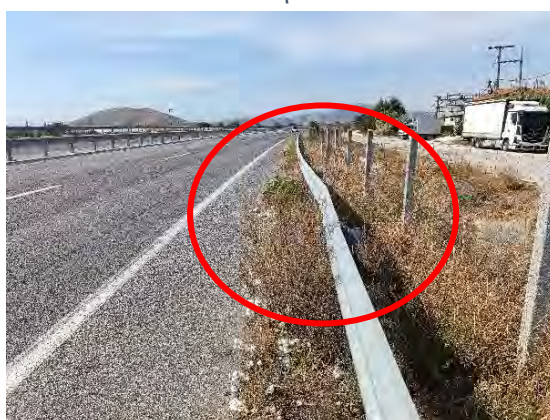
Χ.Θ. : 35+610 : Φθορά σε στηθαίο ασφαλείας & απαιτείται αποκατάσταση

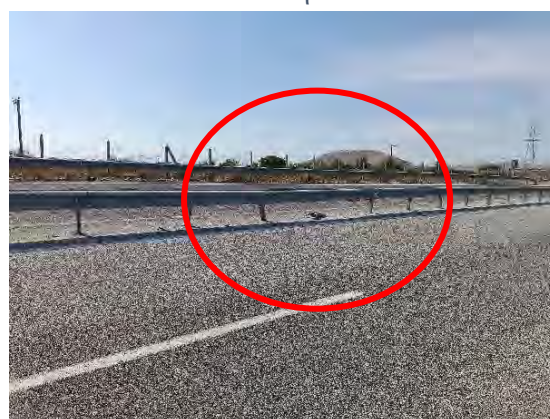
Χ.Θ. : 35+870 : Φθορά σε στηθαίο ασφαλείας & απαιτείται αποκατάσταση

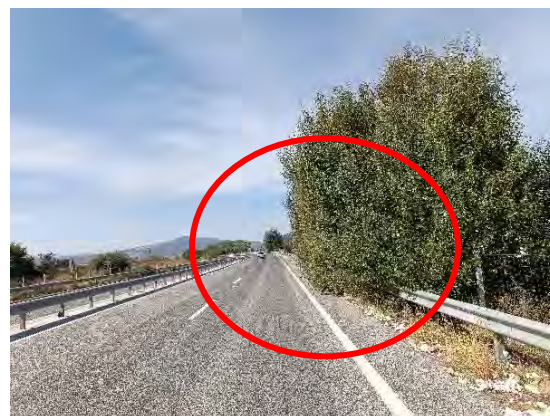
Χ.Θ. : 36+320 : Απαιτείται κλαδοκοπή για εποπτεία της ασφάλισης

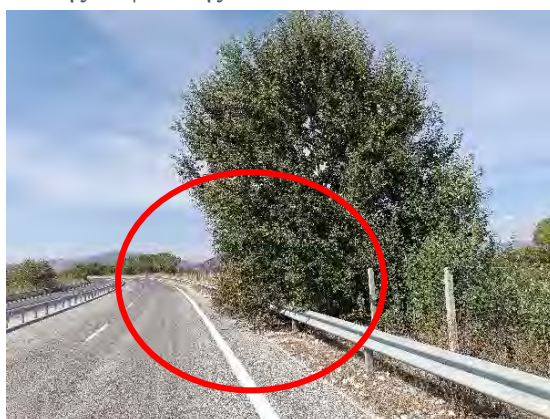
Χ.Θ. : 36+470 : Απαιτείται κλαδοκοπή για εποπτεία της ασφάλισης

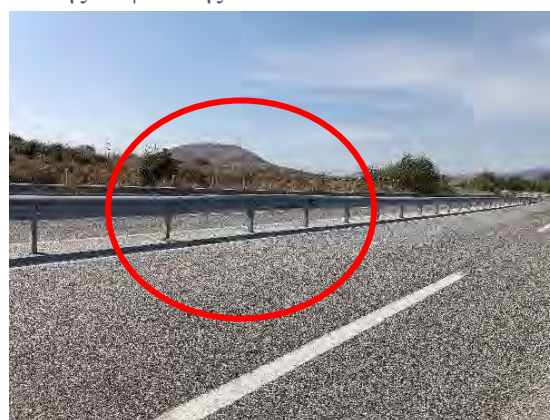
Χ.Θ. : 36+480 : Φθορά σε στηθαίο ασφαλείας & απαιτείται αποκατάσταση

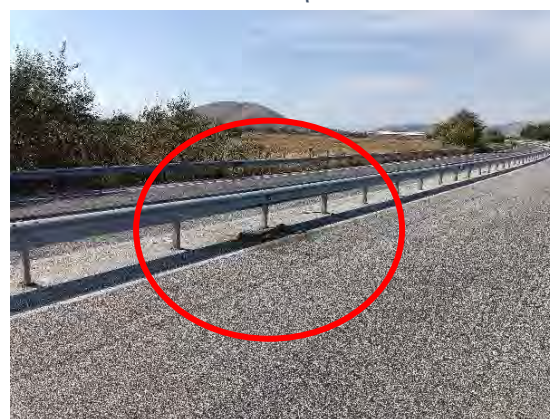
Χ.Θ. : 36+530 : Φθορά σε στηθαίο ασφαλείας & απαιτείται αποκατάσταση, περισυλλογή ζώου

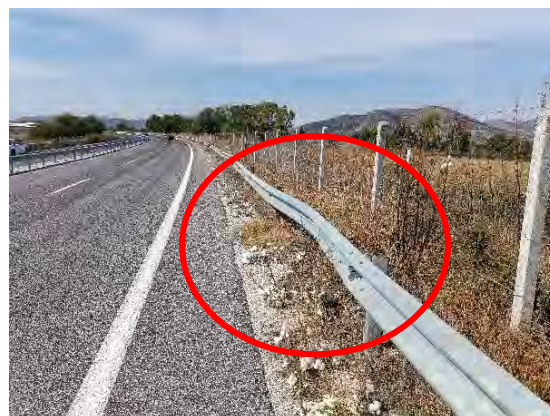
Χ.Θ. : 36+600 : Φθορά σε στηθαίο ασφαλείας & απαιτείται αποκατάσταση

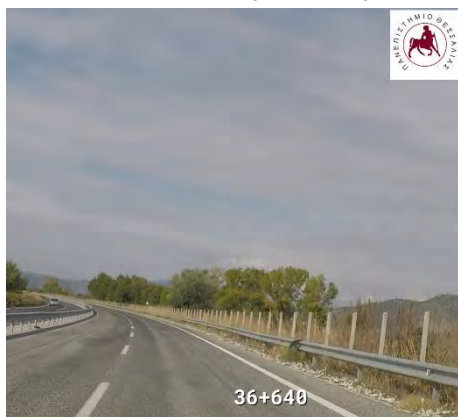
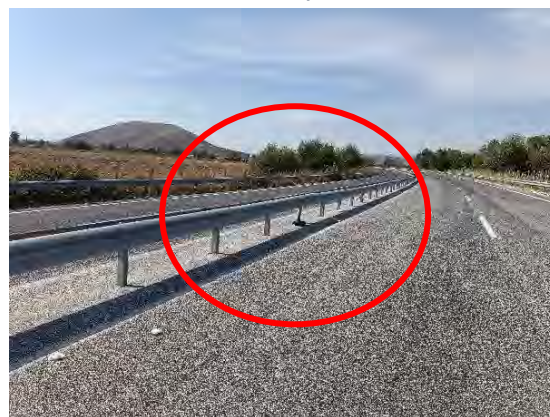
Χ.Θ. : 36+640 : Φθορά σε στηθαίο ασφαλείας & απαιτείται αποκατάσταση

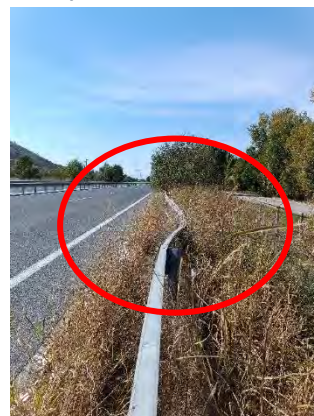
Χ.Θ. : 37+830 : Φθορά σε στηθαίο ασφαλείας & απαιτείται αποκατάσταση

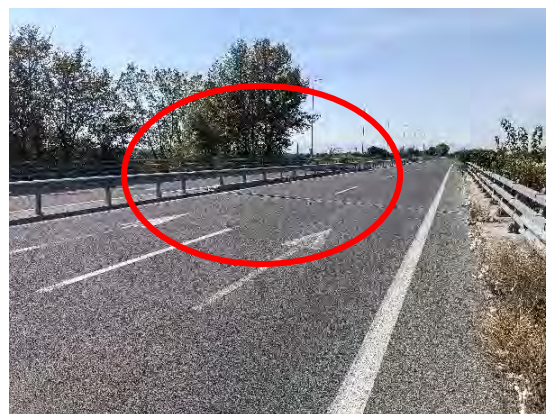
Χ.Θ. : 40+060 : Ακατάλληλος τύπος στηθαίου ασφαλείας & απαιτείται αποκατάσταση

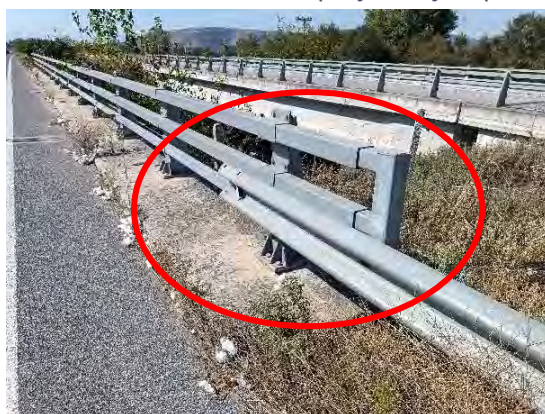
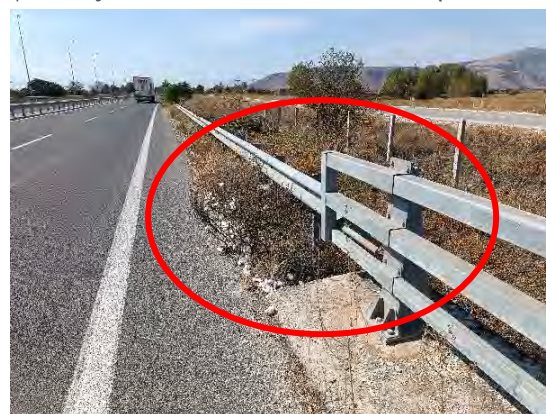
Χ.Θ. : 40+060 : Συναρμογές που δεν πληρούν τις προδιαγραφές & απαιτείται αποκατάσταση

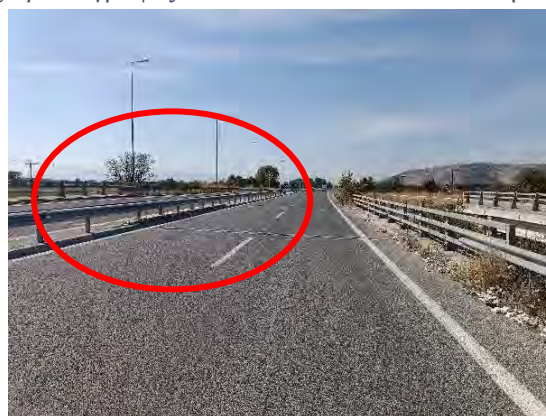
Χ.Θ. : 40+260 : Ακατάλληλος τύπος στηθαίου ασφαλείας & απαιτείται αποκατάσταση

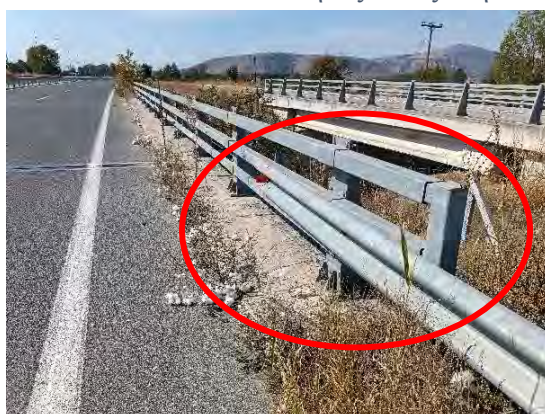
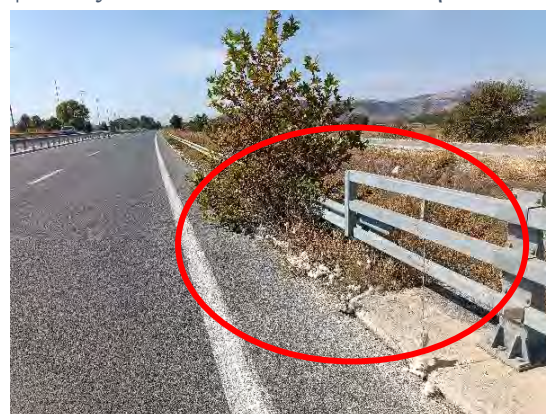
Χ.Θ. : 40+260 : Συναρμογές που δεν πληρούν τις προδιαγραφές & απαιτείται αποκατάσταση

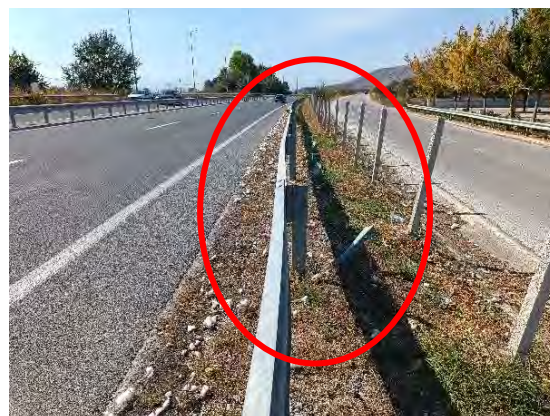
Χ.Θ. : 40+650 : Απαιτείται αφαίρεση των παλαιών ορθοστατών

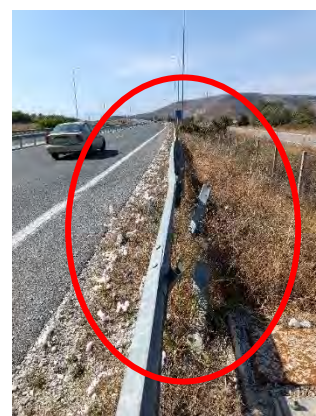
Χ.Θ. : 41+130 : Φθορά σε στηθαίο ασφαλείας & απαιτείται αποκατάσταση

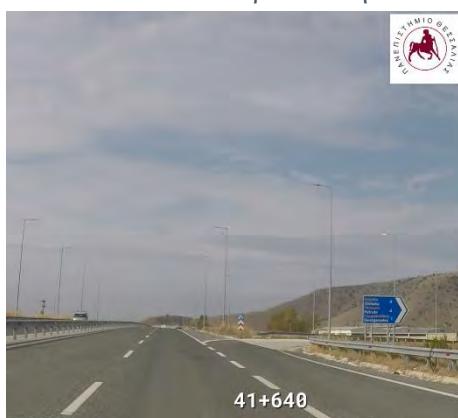
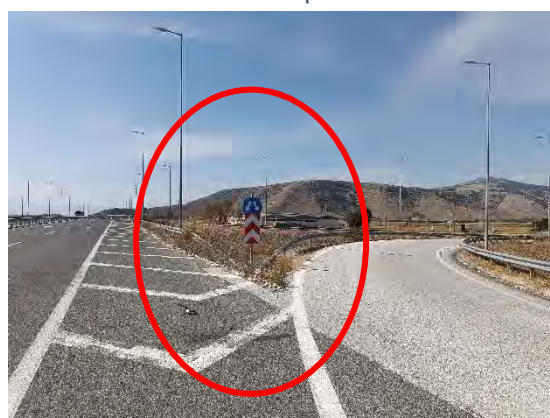
Χ.Θ. : 41+640 : Απαιτείται η τοποθέτηση Σ.Α.Ε.Π. & ευανάγνωστη σήμανση

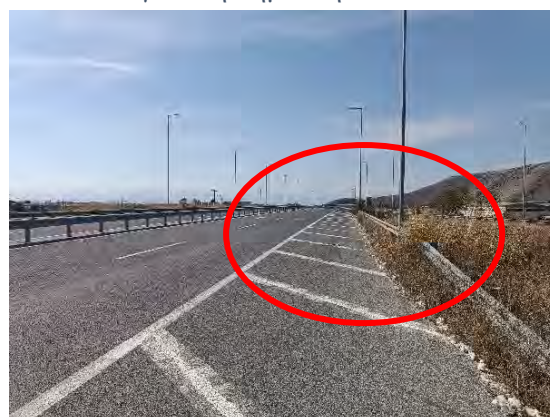
Χ.Θ. : 41+700 : Μη επαρκής απόσταση εμποδίου (ιστός οδοφωτισμού), απαιτείται μετατόπιση

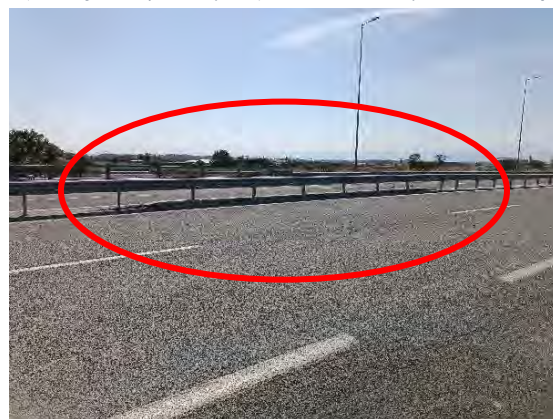
Χ.Θ. : 41+800 : Ακατάλληλος τύπος στηθαίου ασφαλείας & απαιτείται αποκατάσταση

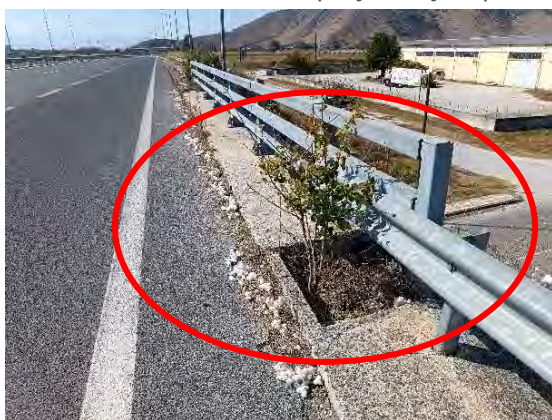
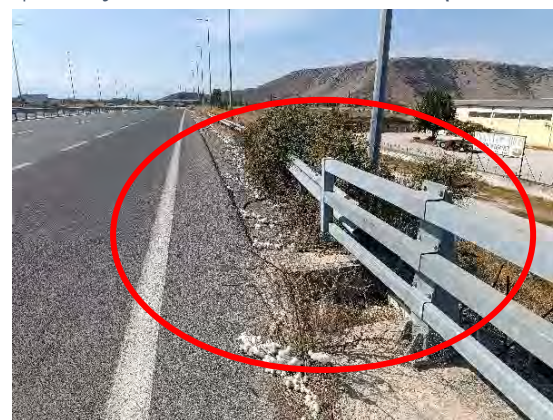
Χ.Θ. : 41+800 : Συναρμογές που δεν πληρούν τις προδιαγραφές & απαιτείται αποκατάσταση

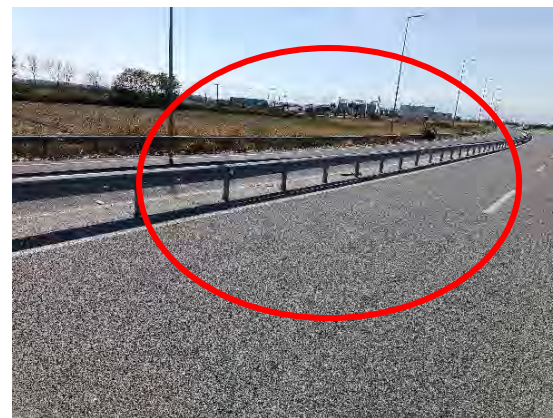
Χ.Θ. : 42+110 : Έλλειψη κοιλίων στηθαίου ασφαλείας & απαιτείται αποκατάσταση

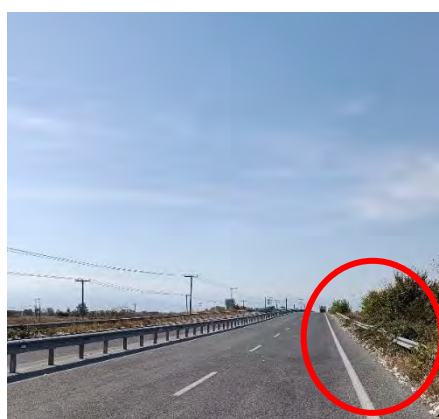
Χ.Θ. : 43+120 & 43+320 : Συναρμογές που δεν πληρούν τις προδιαγραφές & απαιτείται αποκατάσταση

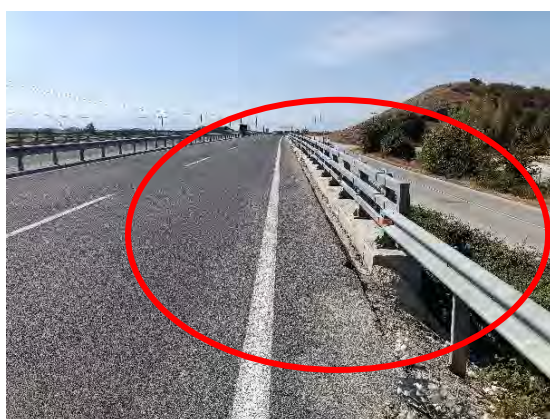
Χ.Θ. : 43+120 : Συναρμογές που δεν πληρούν τις προδιαγραφές & απαιτείται αποκατάσταση, καθώς επίσης διαμόρφωση του gutter και του ρείθρου

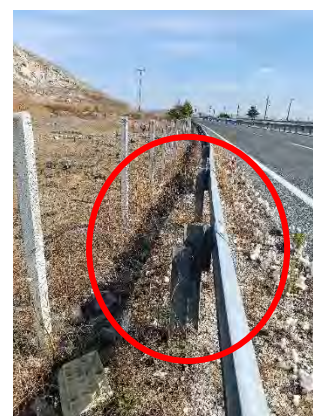
Χ.Θ. : 43+590 : Απαιτείται αφαίρεση παλαιών ορθοστατών

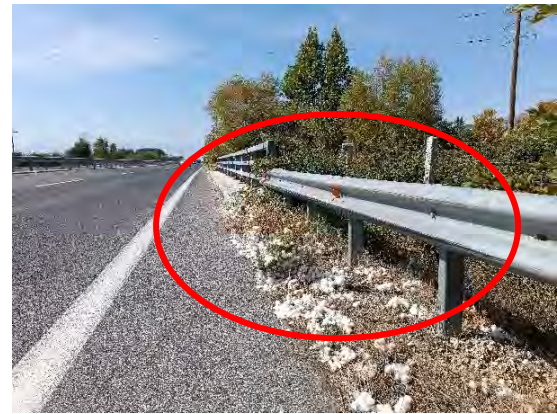
Χ.Θ. : 43+820 : Φθορά σε στηθαίο ασφαλείας & απαιτείται αποκατάσταση

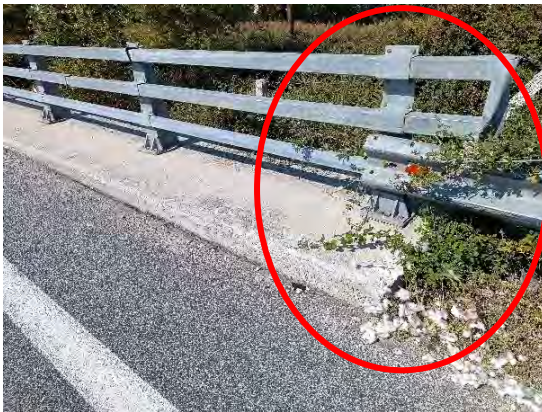
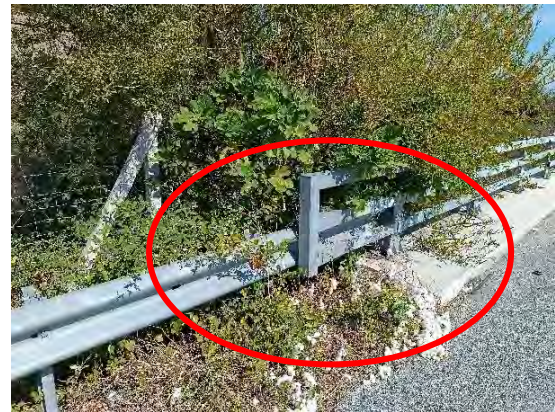
Χ.Θ. : 43+820 : Συναρμογές που δεν πληρούν τις προδιαγραφές & απαιτείται αποκατάσταση

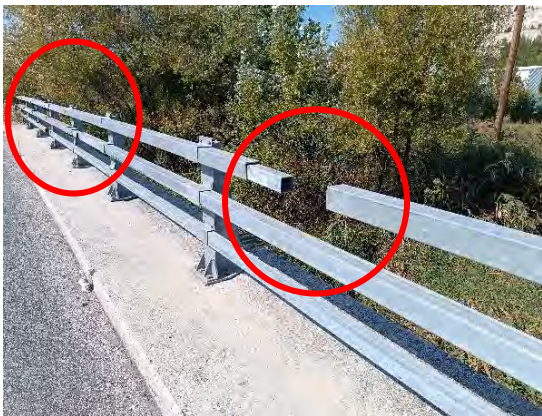
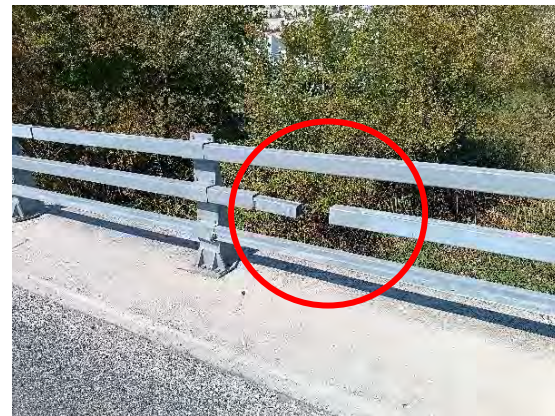
Χ.Θ. : 43+820 : Ελλείψεις τεμαχίων στηθαίου ασφαλείας & απαιτείται αποκατάσταση

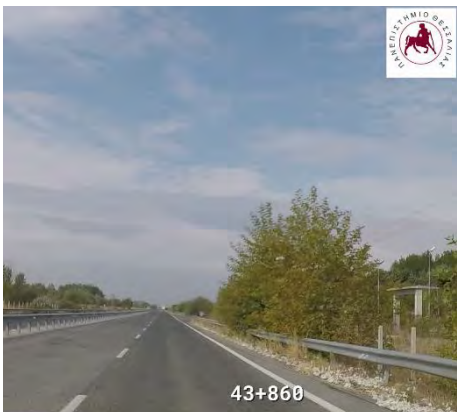
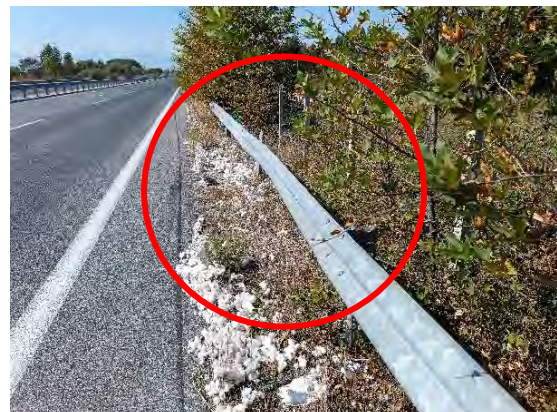
Χ.Θ. : 43+860 : Φθορά σε στηθαίο ασφαλείας & απαιτείται αποκατάσταση

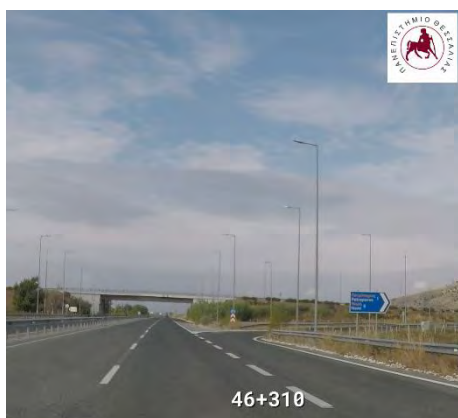
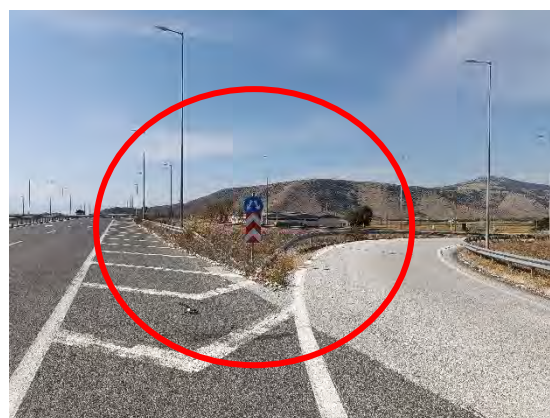
Χ.Θ. : 46+310 : Απαιτείται η τοποθέτηση Σ.Α.Ε.Π. & ευανάγνωστη σήμανση

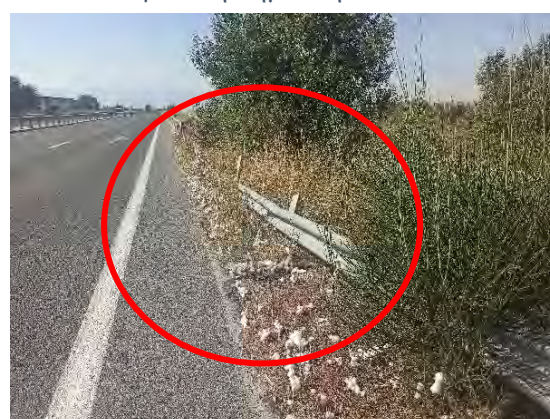
Χ.Θ. : 47+910 : Φθορά σε στηθαίο ασφαλείας & απαιτείται αποκατάσταση

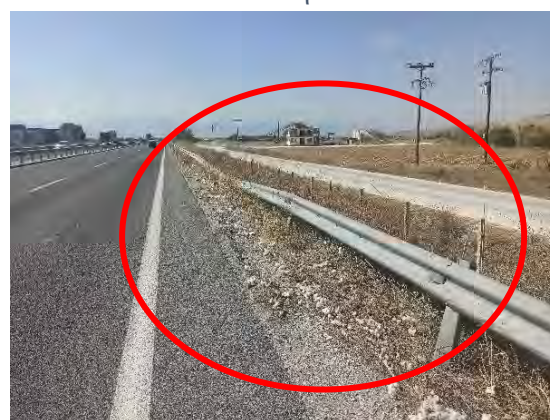
Χ.Θ. : 48+040 : Φθορά σε στηθαίο ασφαλείας & απαιτείται αποκατάσταση

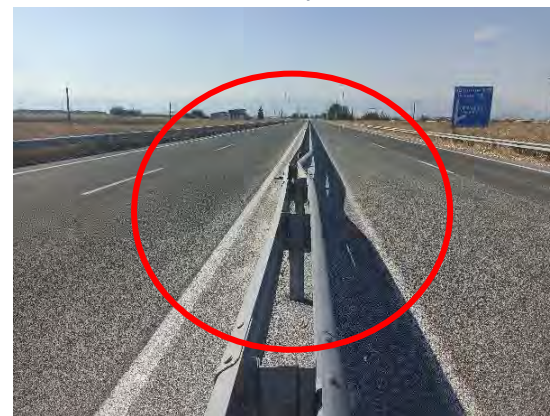
Χ.Θ. : 49+280 : Φθορά σε στηθαίο ασφαλείας & απαιτείται αποκατάσταση

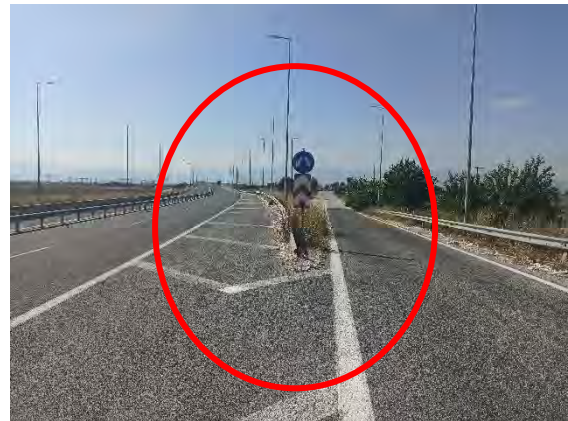
Χ.Θ. : 49+800 : Απαιτείται η τοποθέτηση Σ.Α.Ε.Π., ασφάλισης & ευανάγνωστη σήμανση

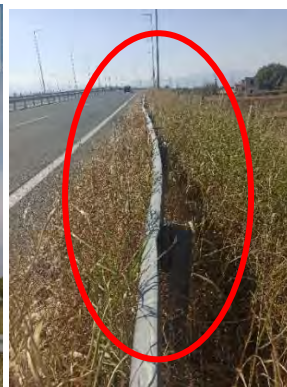
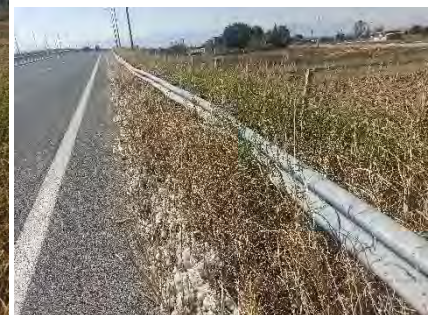
Χ.Θ. : 50+050 : Φθορά σε στηθαίο ασφαλείας & απαιτείται αποκατάσταση

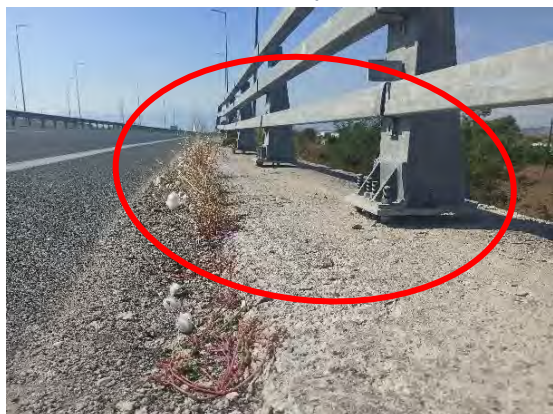
Χ.Θ. : 50+330 : Έκθεση αγκυρίων έδρασης στηθαίου ασφαλείας & απαιτείται αποκατάσταση

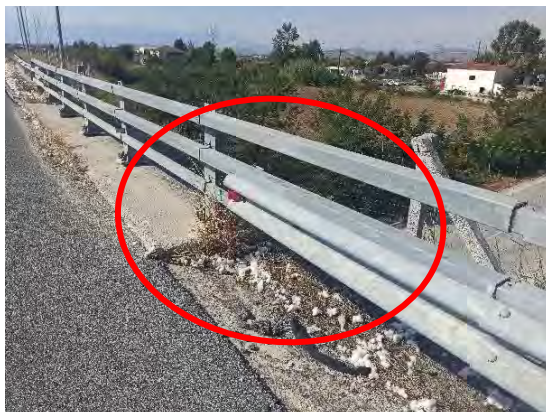
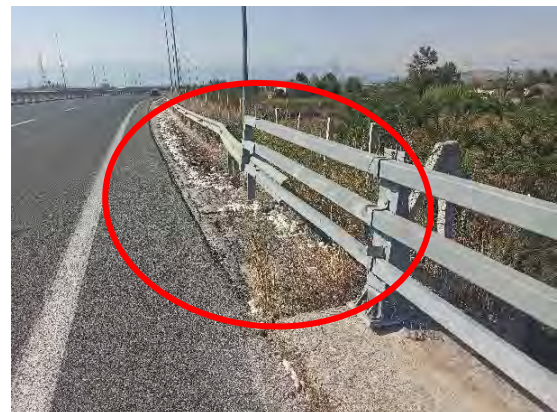
Χ.Θ. : 50+330 : Συναρμογές που δεν πληρούν τις προδιαγραφές & απαιτείται αποκατάσταση

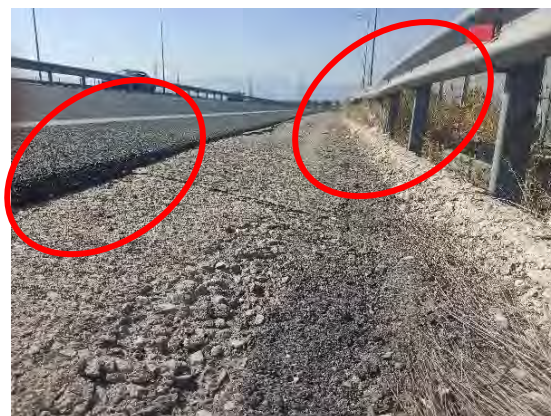
Χ.Θ. : 50+470 : Φθορά σε στηθαίο ασφαλείας & απαιτείται αποκατάσταση (έλεγχος gutter)

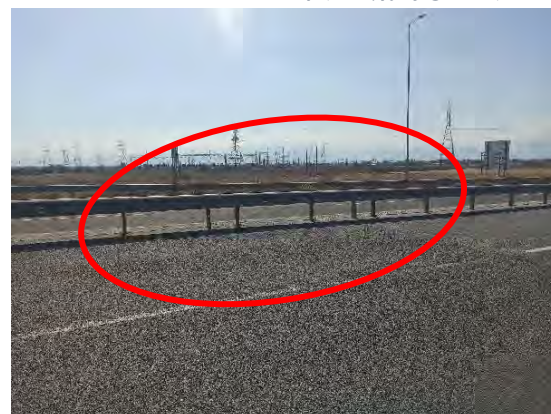
Χ.Θ. : 50+650 : Συναρμογή μη σύμφωνη με τις προδιαγραφές & απαιτείται αποκατάσταση

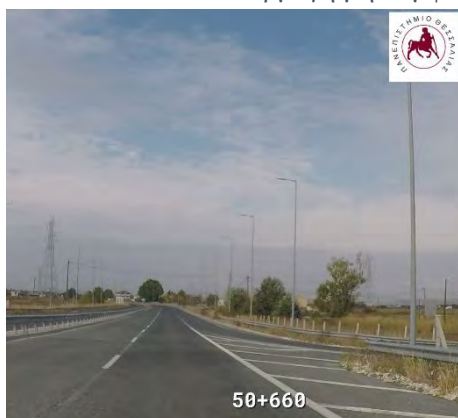
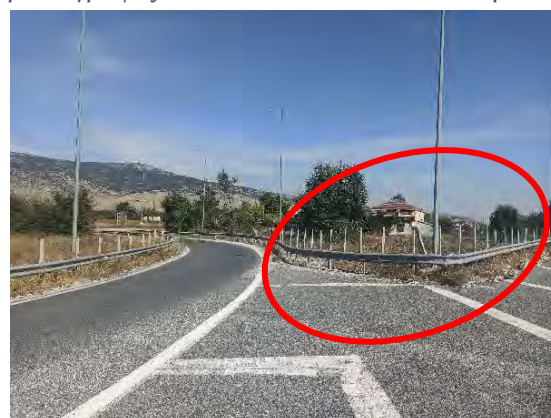
Χ.Θ. : 50+660 : Συναρμογή μη σύμφωνη με τις προδιαγραφές & απαιτείται αποκατάσταση

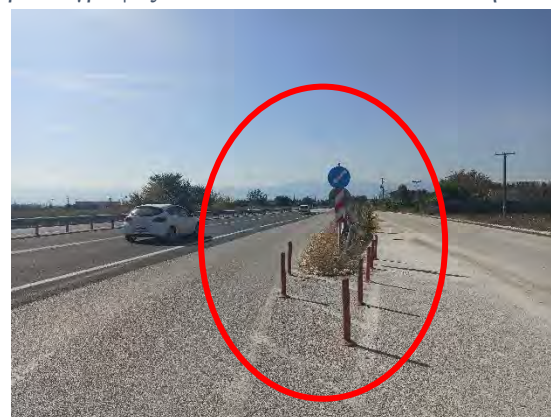
Χ.Θ. : 52+500 : Απαιτείται η τοποθέτηση Σ.Α.Ε.Π. & ευανάγνωστη σήμανση

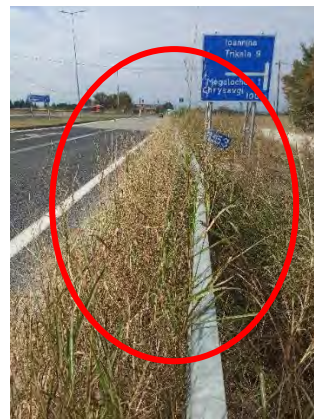
Χ.Θ. : 52+940 : Φθορά σε στηθαίο ασφαλείας & απαιτείται αποκατάσταση

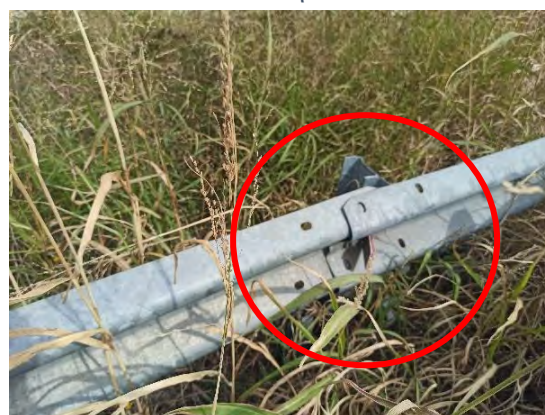
Χ.Θ. : 53+010 : Συναρμογή μη σύμφωνη με τις προδιαγραφές & απαιτείται αποκατάσταση

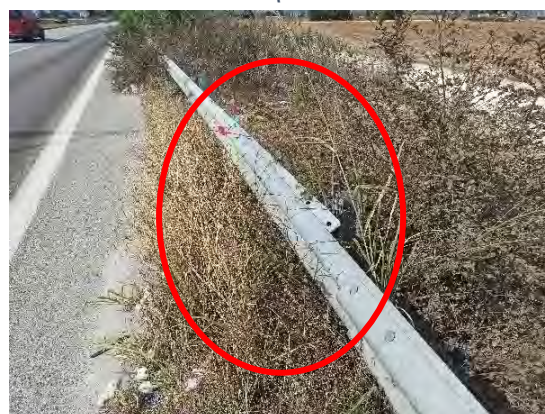
Χ.Θ. : 53+170 : Συναρμογή μη σύμφωνη με τις προδιαγραφές & απαιτείται αποκατάσταση

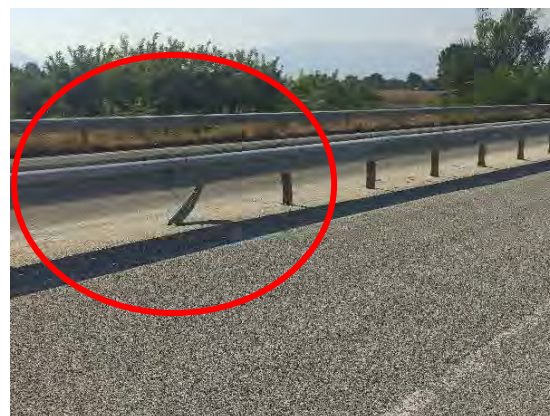
Χ.Θ. : 53+450 : Φθορά σε στηθαίο ασφαλείας & απαιτείται αποκατάσταση

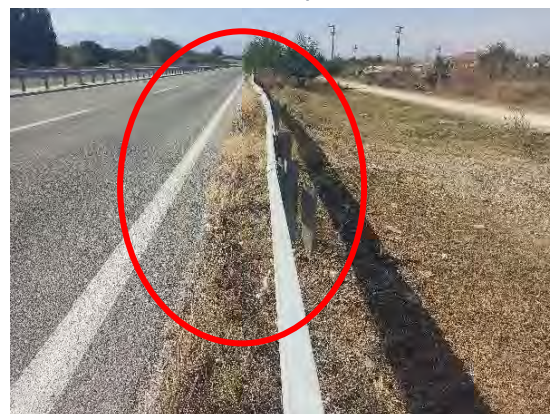
Χ.Θ. : 53+800 : Φθορά σε στηθαίο ασφαλείας & απαιτείται αποκατάσταση

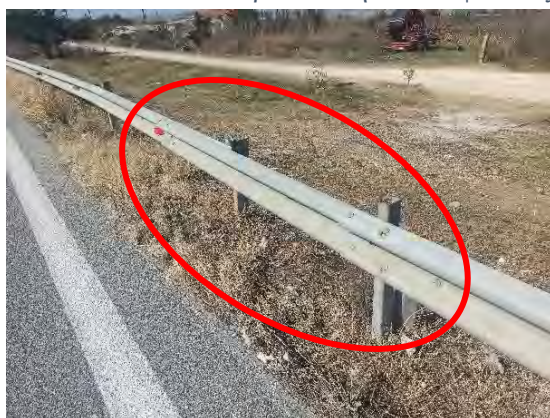
Χ.Θ. : 53+800 : Έλλειψη κοιλίων σύσφιξης & απαιτείται αφαίρεση παλαιών ορθοστατών

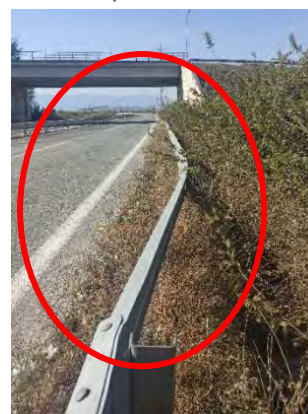
Χ.Θ. : 54+100 : Φθορά σε στηθαίο ασφαλείας & απαιτείται αποκατάσταση

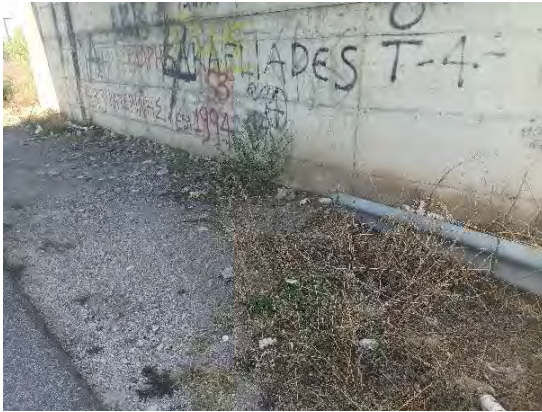
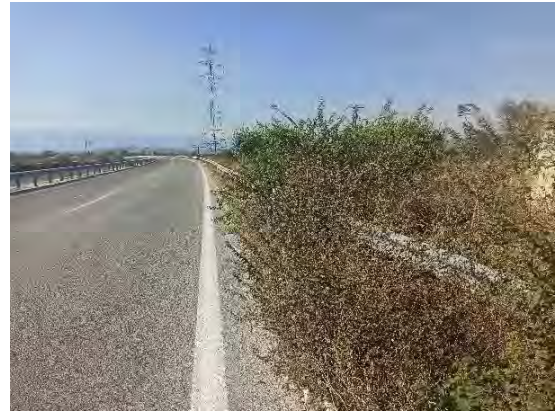
Χ.Θ. : 54+100 : Ανεπαρκής απόληξη & απαιτείται η συνέχεια της ασφάλισης

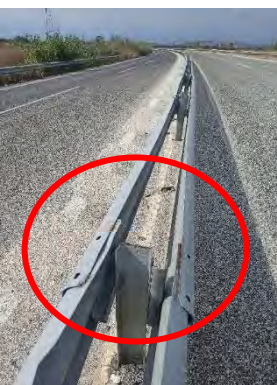
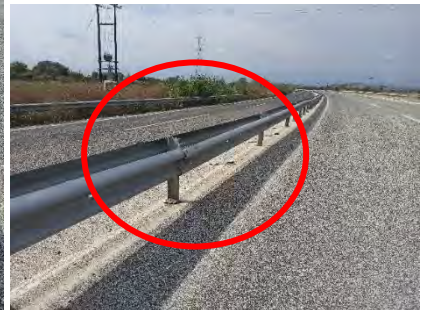
Χ.Θ. : 54+350 : Αντίθετη φορά λεπίδας, έλλειψη κοχλίων σύσφιξης & απαιτείται αποκατάσταση

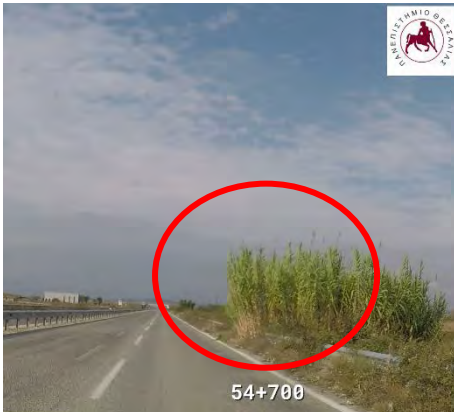
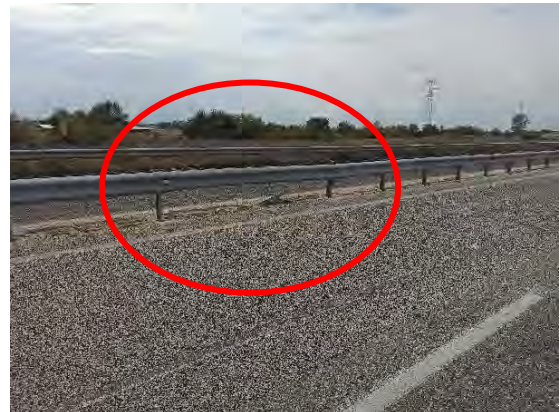
Χ.Θ. : 54+700 : Φθορά σε στηθαίο ασφαλείας & απαιτείται αποκατάσταση (κοπή βλάστησης)

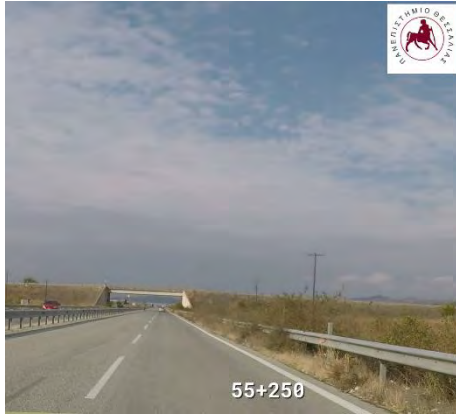
Χ.Θ. : 55+250 : Συναρμογή μη σύμφωνη με τις προδιαγραφές & απαιτείται αποκατάσταση

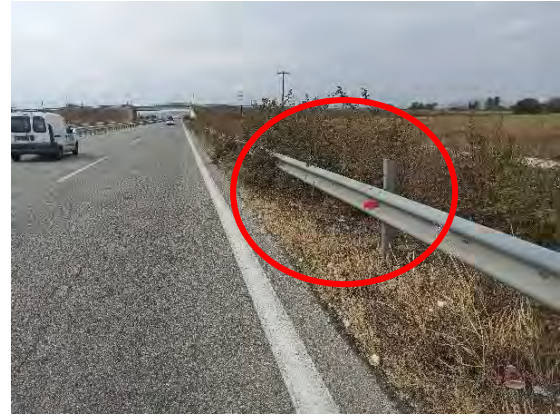
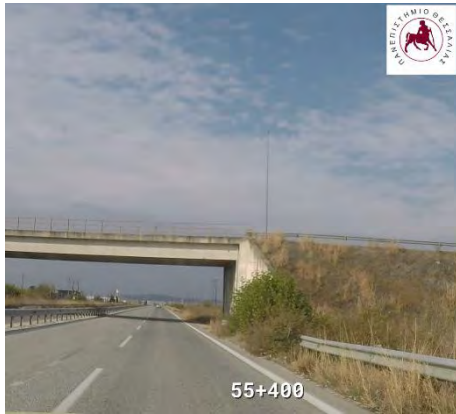
Χ.Θ. : 55+400 : Έλλειψη κοιλίων σύσφιξης & απαιτείται η συνέχεια της ασφάλισης

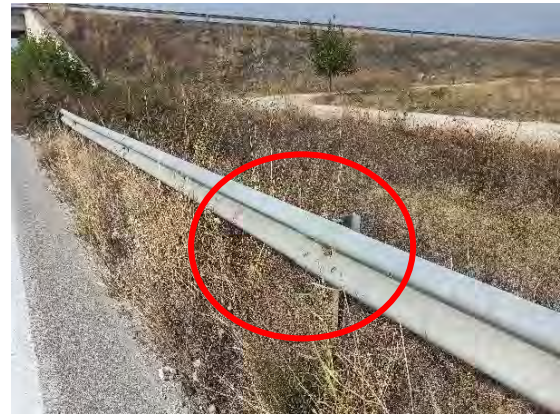
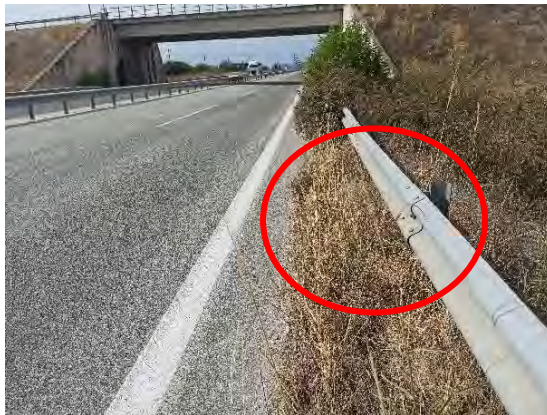
Χ.Θ. : 55+400 : Αντίθετη φορά λεπίδας & συναρμογή μη σύμφωνη με τις προδιαγραφές

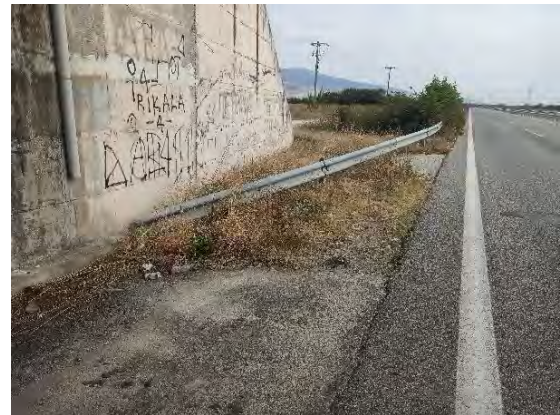
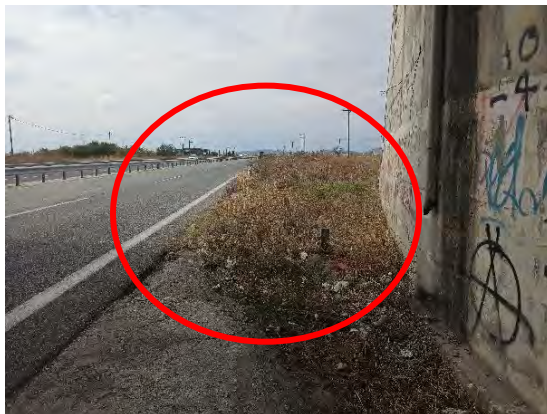
Χ.Θ. : 55+400 : Φθορά σε στηθαίο ασφαλείας & απαιτείται η συνέχεια της ασφάλισης

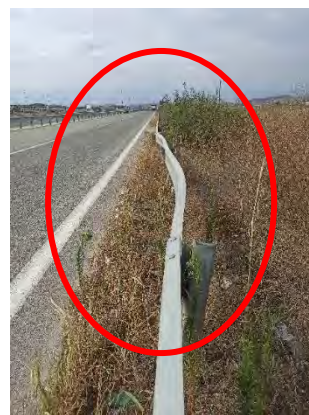
Χ.Θ. : 55+870 : Φθορά σε στηθαίο ασφαλείας & απαιτείται αποκατάσταση

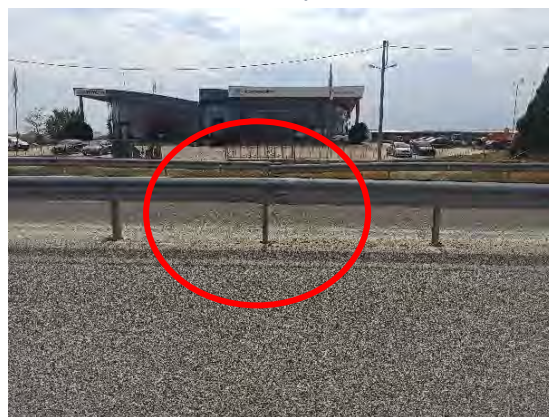
Χ.Θ. : 55+900 : Έλλειψη κοιλίων σύσφιξης & απαιτείται αποκατάσταση (ορθοστάτης)

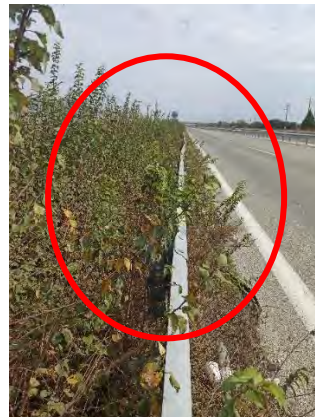
Χ.Θ. : 55+940 : Φθορά σε στηθαίο ασφαλείας & απαιτείται αποκατάσταση

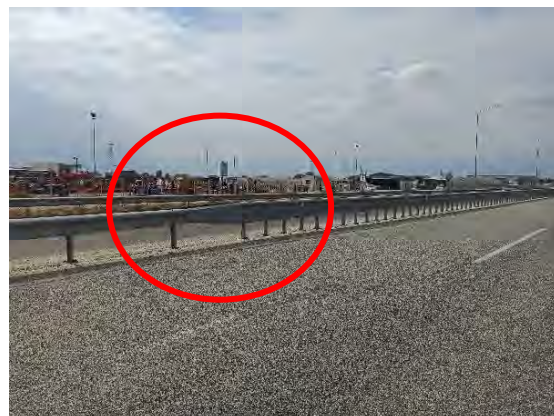
Χ.Θ. : 55+990 : Συναρμογή διαφορετικών τύπων στηθαίων (EN 1317)

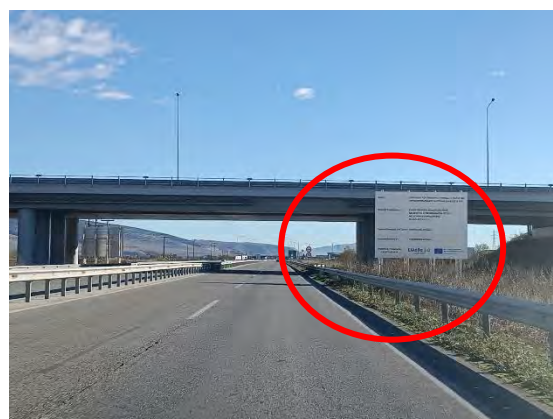
Χ.Θ. : 56+970 : Απαιτείται περαιτέρω ασφάλιση της οδού, λόγω πλευρικού εμποδίου

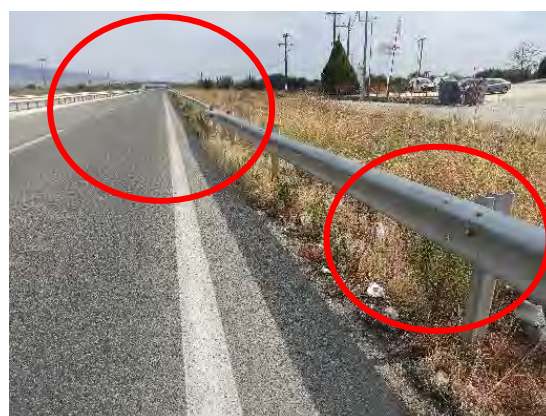
Χ.Θ. : 55+960 : Φθορά σε στηθαίο ασφαλείας, έλλειψη κοχλίων & απαιτείται αποκατάσταση

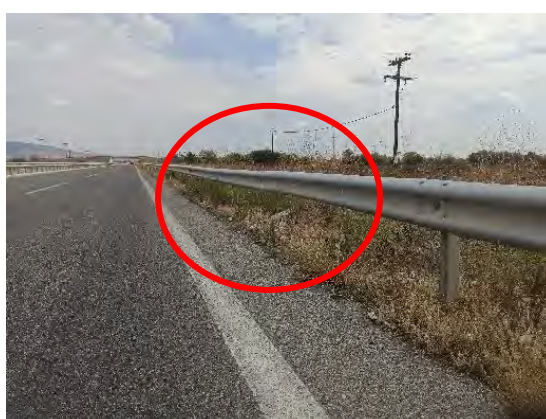
Χ.Θ. : 55+930 : Φθορά σε στηθαίο ασφαλείας & απαιτείται αποκατάσταση

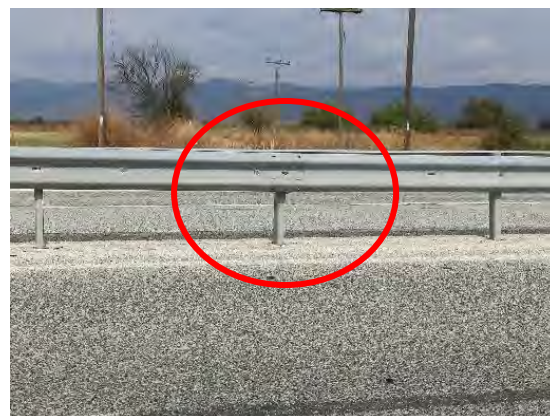
Χ.Θ. : 55+700 : Έλλειψη κοιλίων σύσφιξης & απαιτείται αποκατάσταση

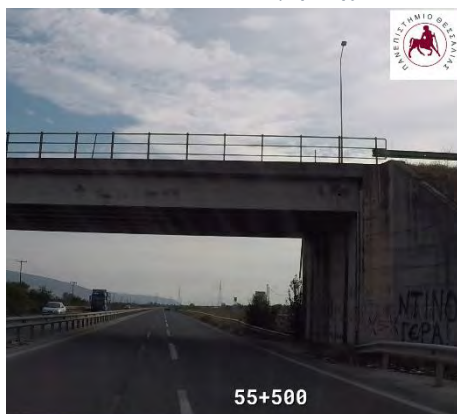
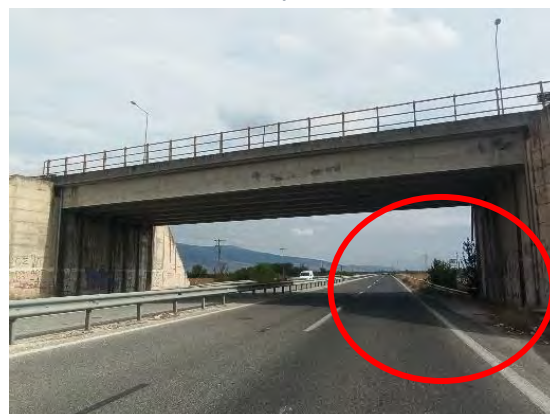
Χ.Θ. : 55+500 : Έλλειψη συνέχειας ασφάλισης & απαιτείται η τοποθέτηση στηθαίου ασφαλείας

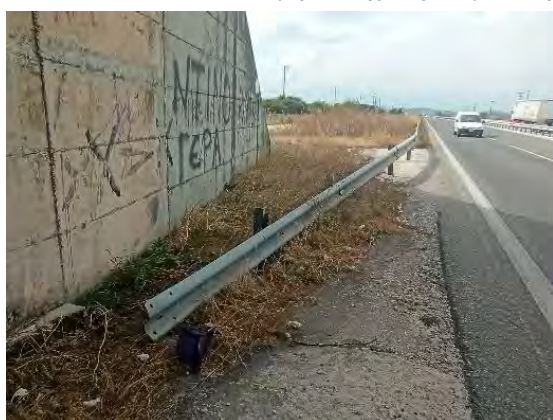
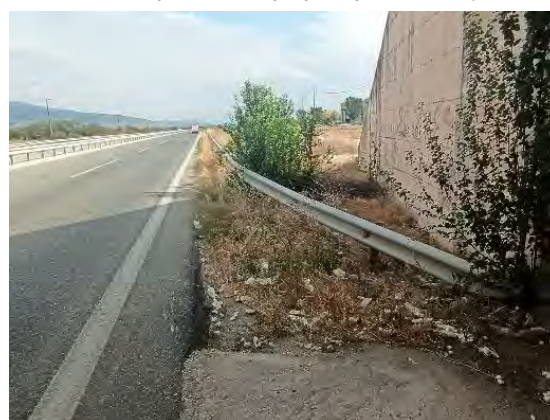
Χ.Θ. : 55+500 : Ανεπαρκής απόληξη & απαιτείται η συνέχεια της ασφάλισης

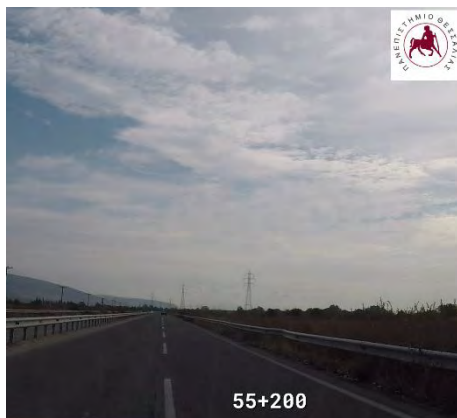
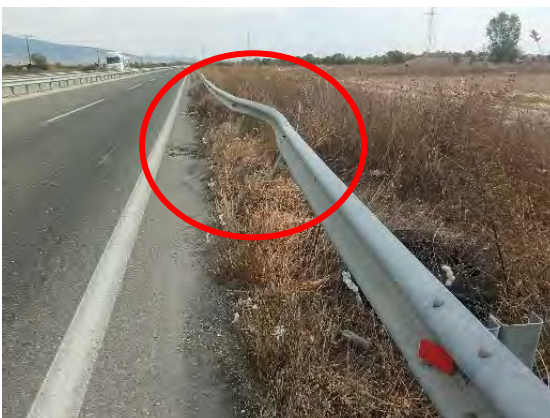
Χ.Θ. : 55+200 : Φθορά σε στηθαίο ασφαλείας & απαιτείται αποκατάσταση

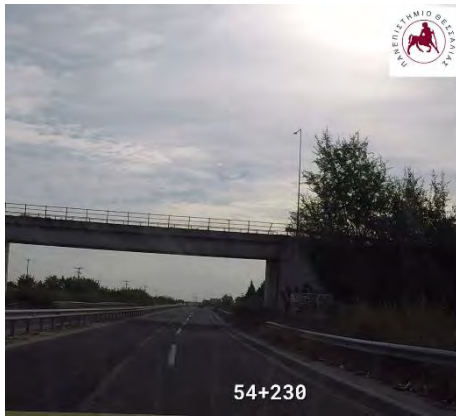
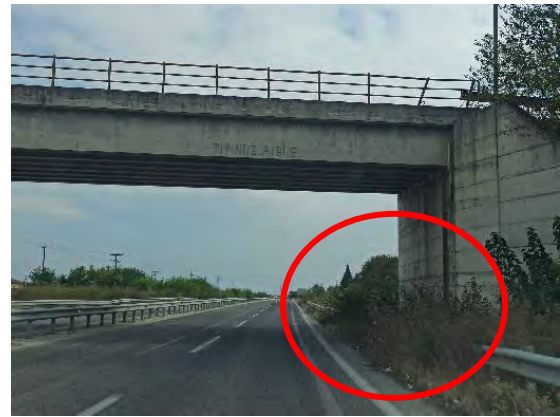
Χ.Θ. : 54+230 : Έλλειψη συνέχειας ασφάλισης & απαιτείται η τοποθέτηση στηθαίου

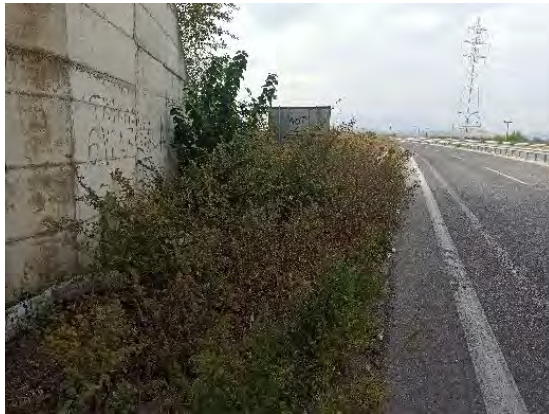
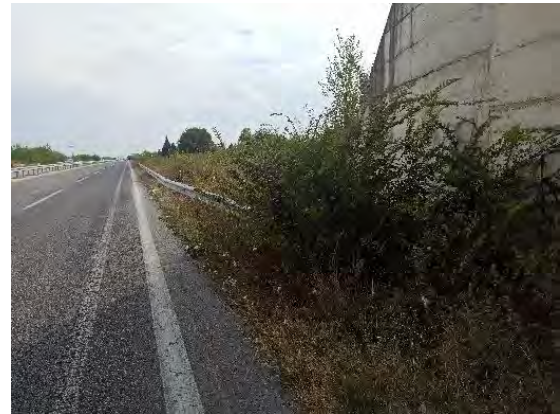
Χ.Θ. : 54+230 : Ανεπαρκής απόληξη & απαιτείται η συνέχεια της ασφάλισης

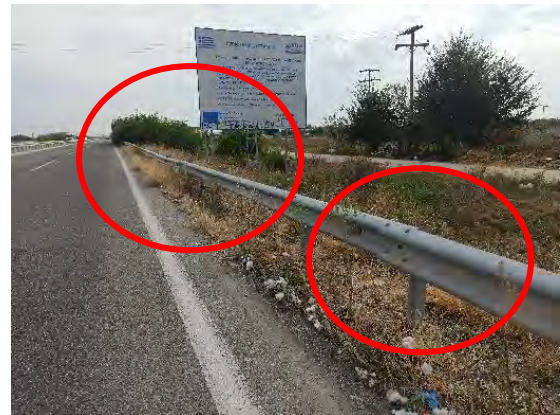
Χ.Θ. : 53+890 : Απαιτείται περαιτέρω ασφάλιση της οδού, λόγω πλευρικού εμποδίου

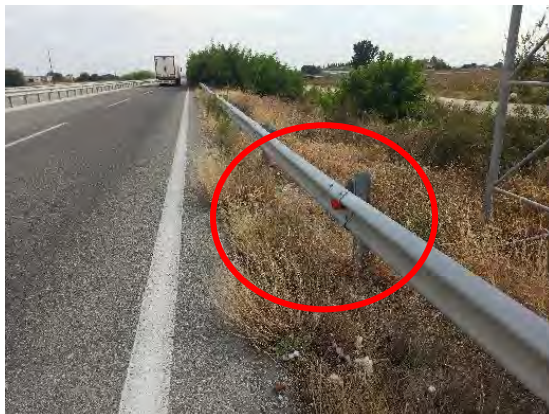
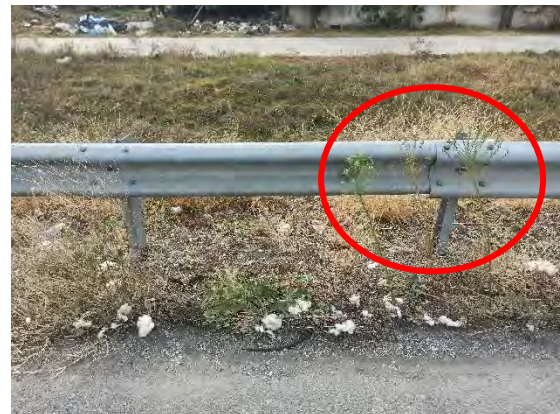
Χ.Θ. : 53+890 : Αντίθετη φορά λεπίδας, έλλειψη κοχλίων σύσφιξης & απαιτείται αποκατάσταση

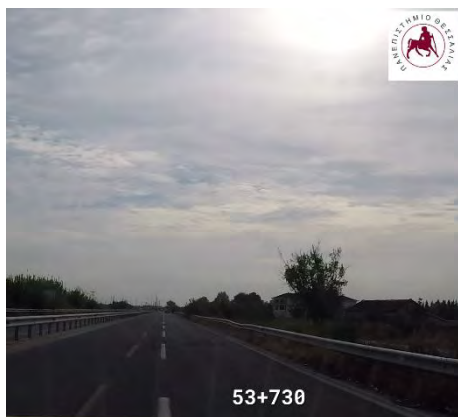
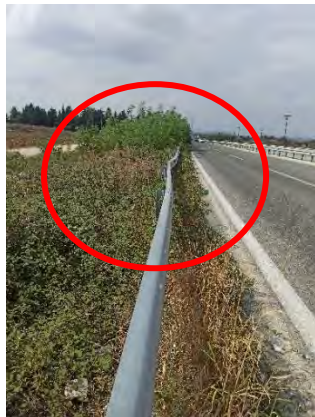
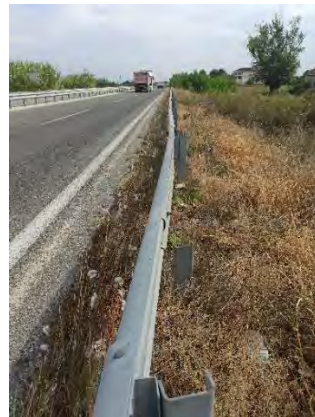
Χ.Θ. : 53+730 : Φθορά σε στηθαίο ασφαλείας, έλλειψη κοιλίων & απαιτείται αποκατάσταση
