Διπλωματική Εργασία

**ΕΠΙΘΕΩΡΗΣΗ ΟΔΙΚΗΣ ΑΣΦΑΛΕΙΑΣ
ΤΜΗΜΑΤΟΣ ΛΑΡΙΣΑ – ΤΡΙΚΑΛΑ (Χ.Θ. : 33+000 – Χ.Θ. : 57+000)
ΤΗΣ ΕΘΝΙΚΗΣ ΟΔΟΥ 6 (Ε.Ο. 6)**

ΚΕΦΑΛΑΙΟ 4^ο : ΜΕΛΕΤΗ ΠΕΡΙΠΤΩΣΗΣ : ΕΠΙΘΕΩΡΗΣΗ ΟΔΙΚΗΣ ΑΣΦΑΛΕΙΑΣ ΤΜΗΜΑΤΟΣ ΛΑΡΙΣΑ – ΤΡΙΚΑΛΑ (Χ.Θ. : 33+000 – 57+000), ΕΘΝΙΚΗΣ ΟΔΟΥ 6

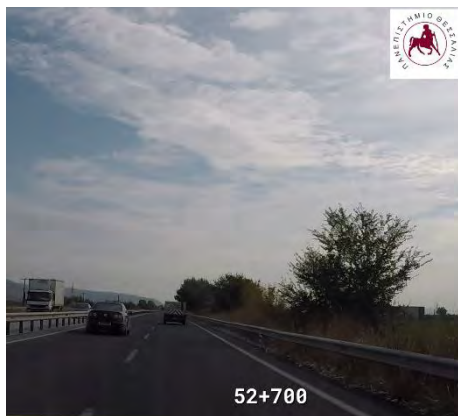
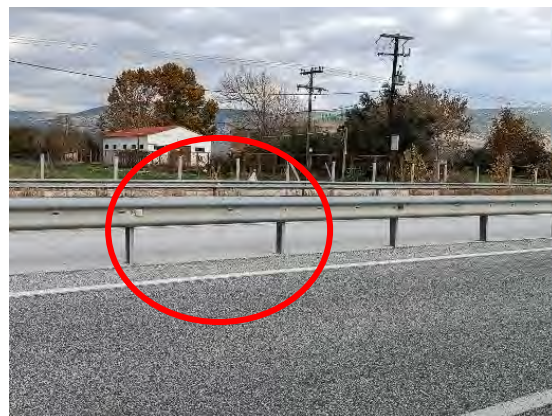
Χ.Θ. : 52+700 : Συναρμογή μη σύμφωνη πλήρως με προδιαγραφές & απαιτείται αποκατάσταση

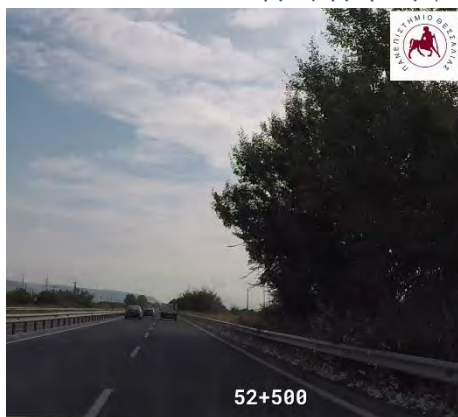
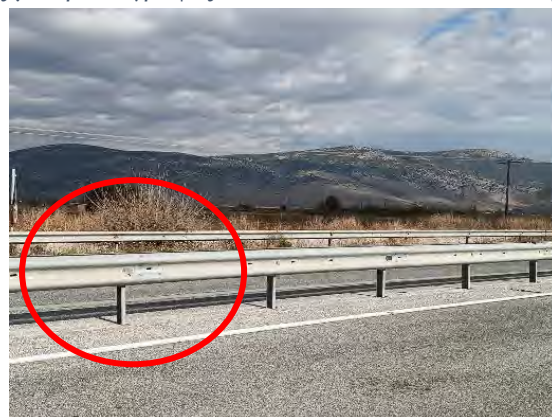
Χ.Θ. : 52+500 : Συναρμογή μη σύμφωνη πλήρως με προδιαγραφές & απαιτείται αποκατάσταση

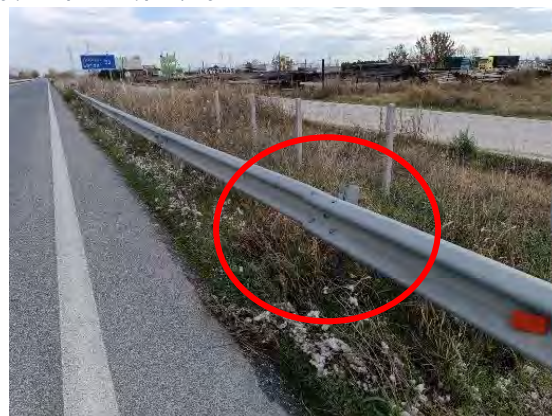
Χ.Θ. : 52+030 : Έλλειψη κοιλίων σύσφιξης & απαιτείται αποκατάσταση

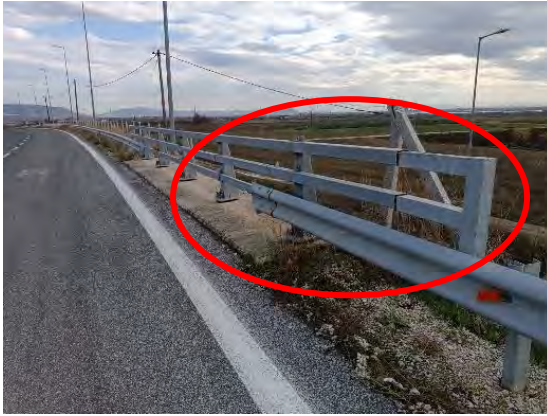
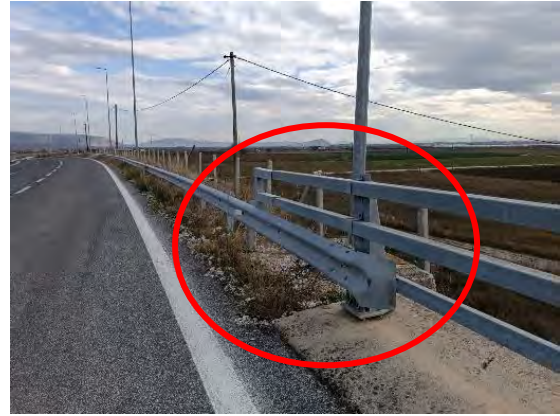
Χ.Θ. : 50+400 : Συναρμογές που δεν πληρούν τις προδιαγραφές & απαιτείται αποκατάσταση

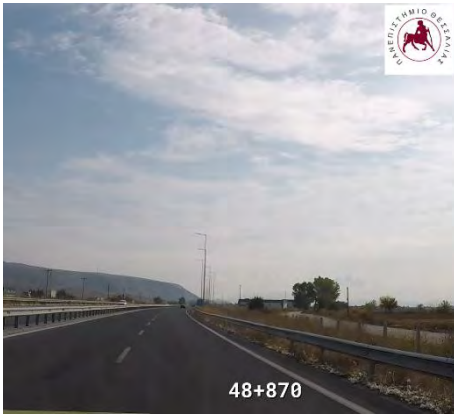
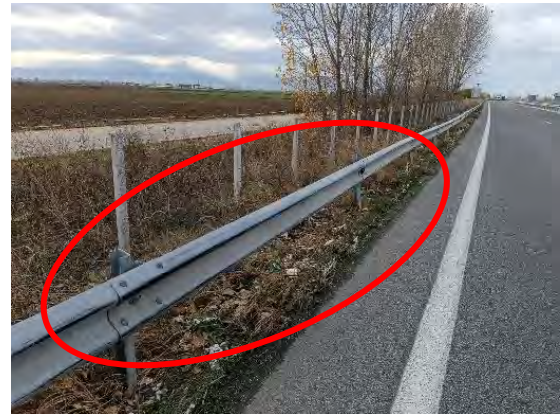
Χ.Θ. : 48+870 : Φθορά σε στηθαίο ασφαλείας & απαιτείται αποκατάσταση

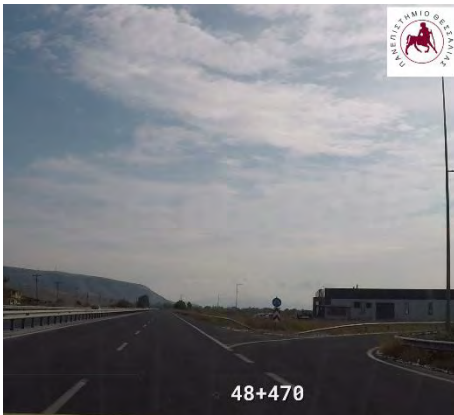
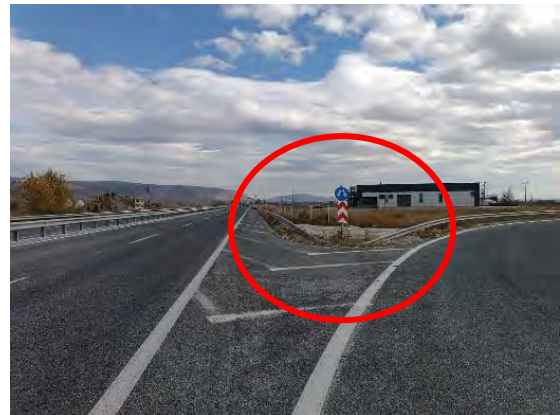
Χ.Θ. : 48+470 : Απαιτείται η τοποθέτηση Σ.Α.Ε.Π. & ευανάγνωστη σήμανση

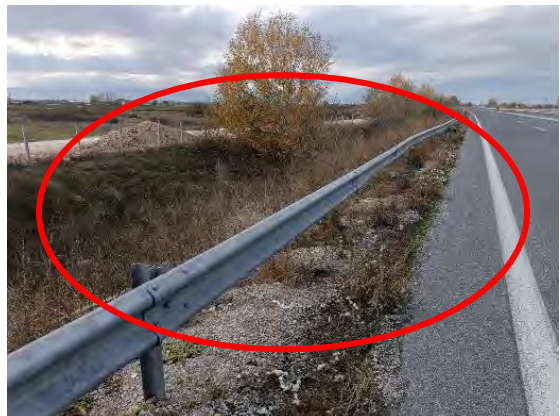
Χ.Θ. : 47+340 : Φθορά σε στηθαίο ασφαλείας & απαιτείται αποκατάσταση

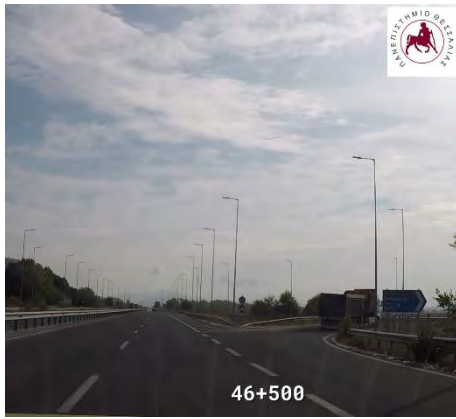
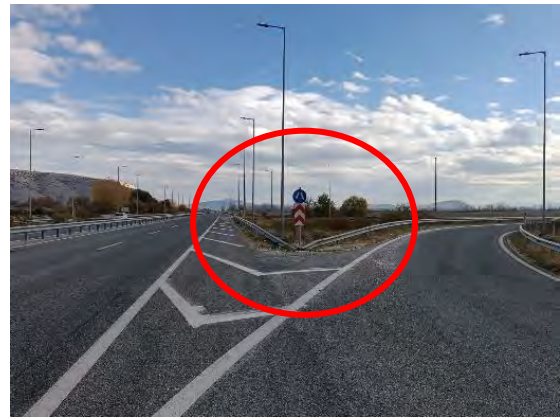
Χ.Θ. : 46+500 : Απαιτείται η τοποθέτηση Σ.Α.Ε.Π. & ευανάγνωστη σήμανση

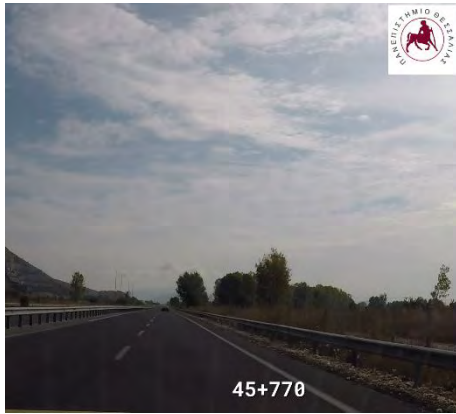
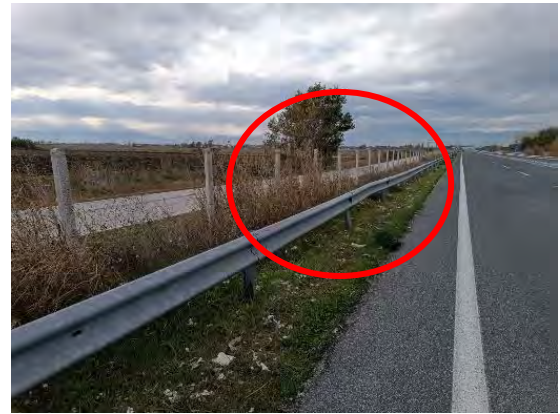
Χ.Θ. : 45+770 : Φθορά σε στηθαίο ασφαλείας & απαιτείται αποκατάσταση

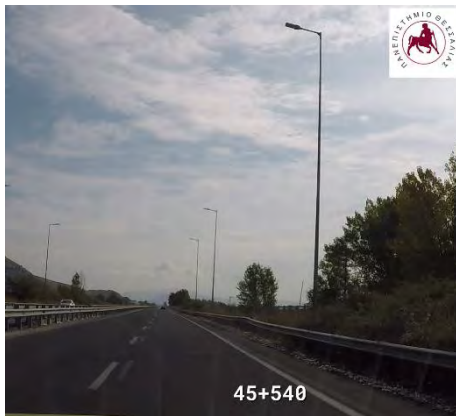
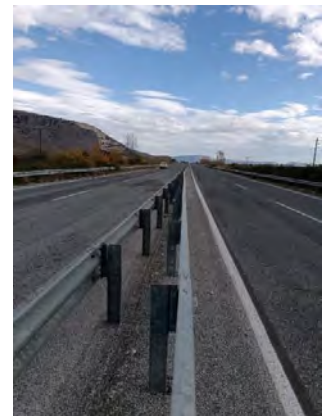
Χ.Θ. : 45+540 : Παρατηρείται ανισοσταθμία των δύο κλάδων, στο ύψος της γέφυρας

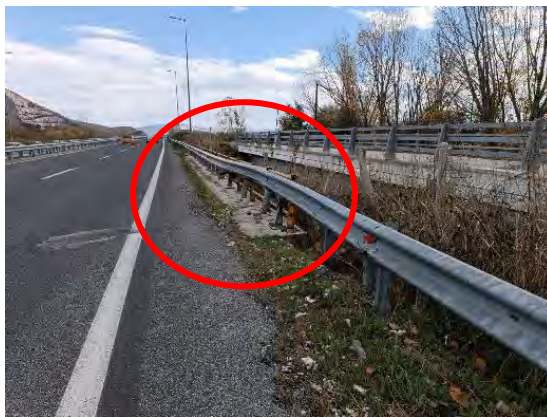
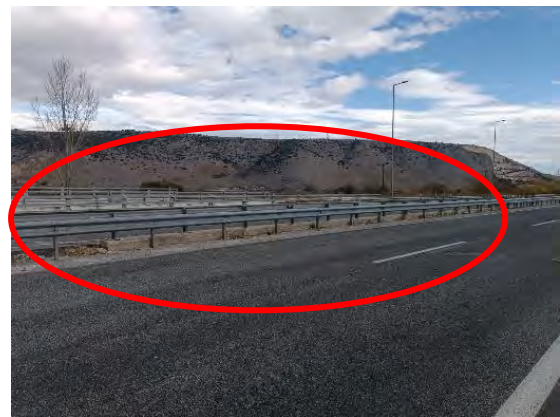
Χ.Θ. : 45+540 : Φθορά & ακατάλληλος τύπος στηθαίου ασφαλείας & απαιτείται αποκατάσταση

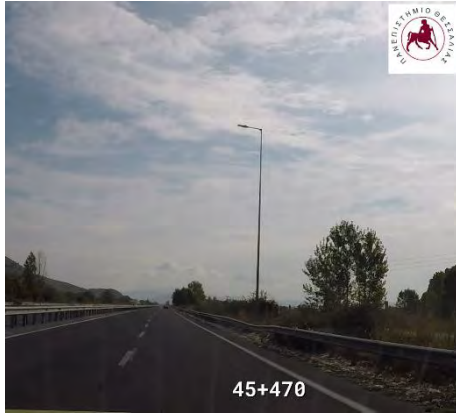
Χ.Θ. : 45+470 : Φθορά σε στηθαίο ασφαλείας & απαιτείται αποκατάσταση

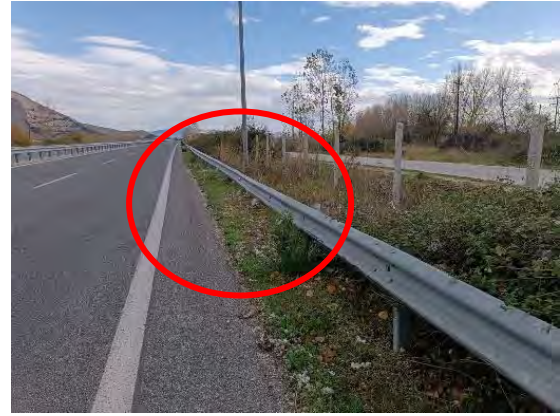
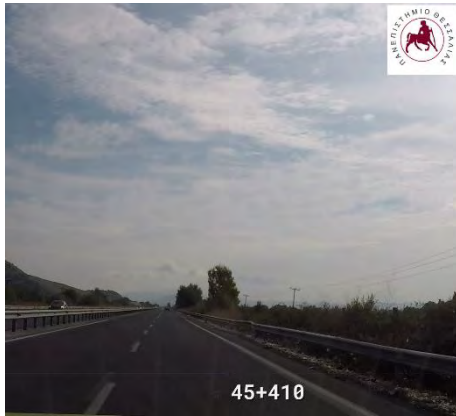
Χ.Θ. : 45+410 : Φθορά σε στηθαίο ασφαλείας & απαιτείται αποκατάσταση

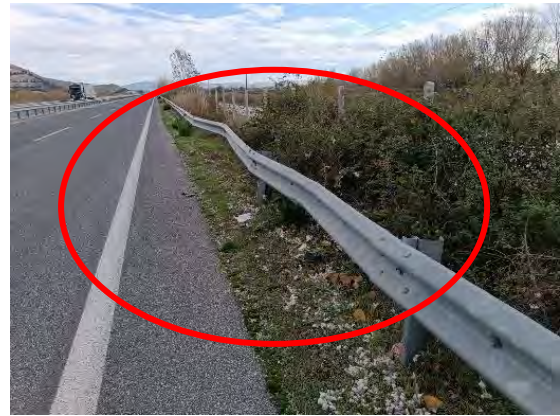
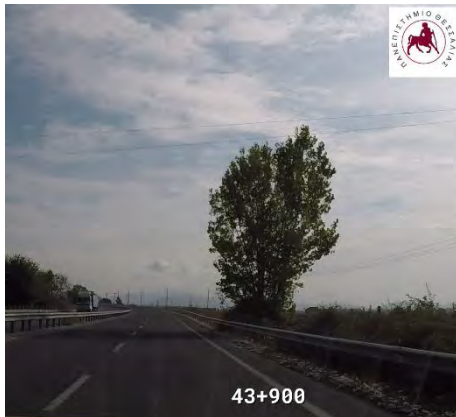
Χ.Θ. : 43+900 : Συναρμογές που δεν πληρούν πλήρως τις προδιαγραφές επί του τεχνικού

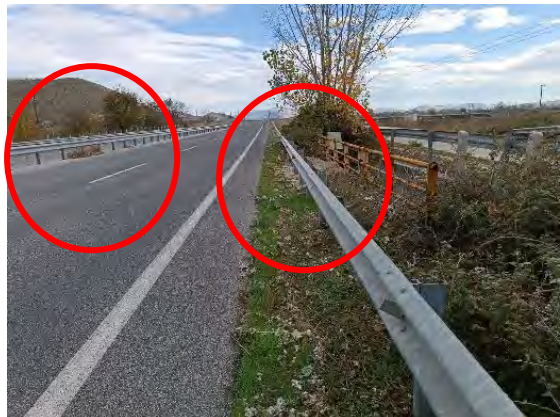
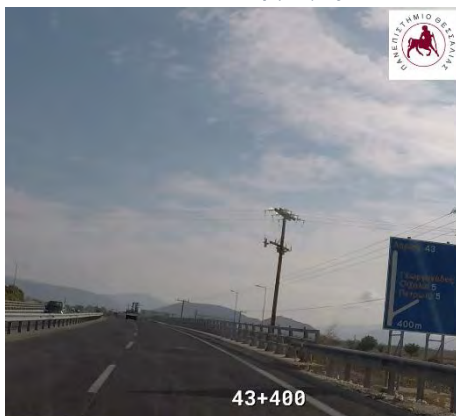
Χ.Θ. : 43+400 : Ανομοιόμορφο κράσπεδο ως προς το ύψος & απαιτείται αποκατάσταση

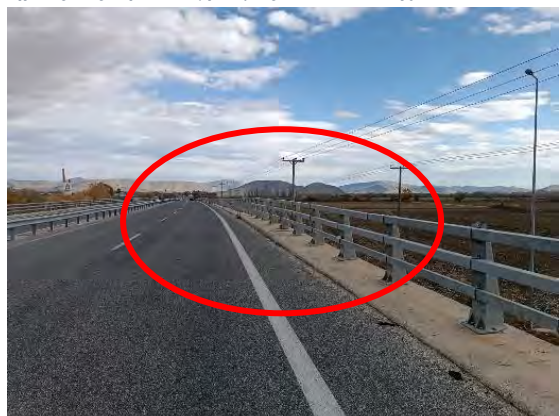
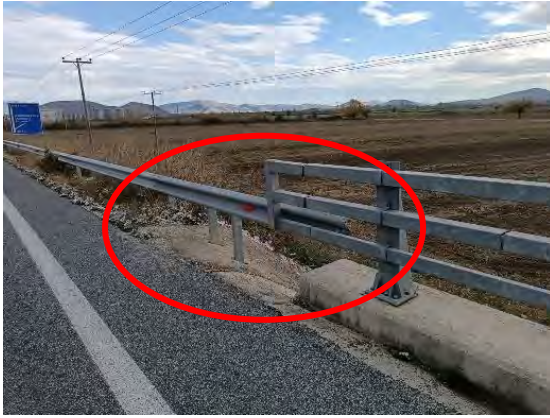
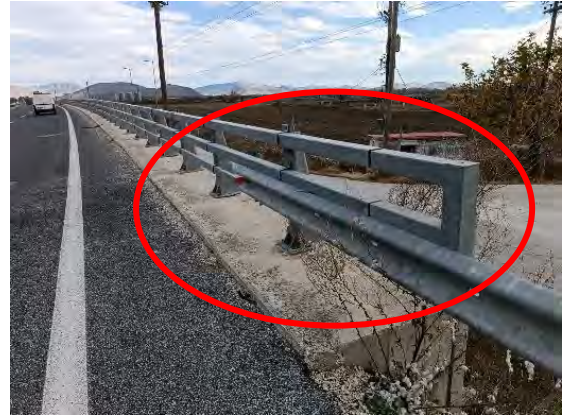
Χ.Θ. : 43+400 : Συναρμογές που δεν πληρούν τις προδιαγραφές & απαιτείται αποκατάσταση

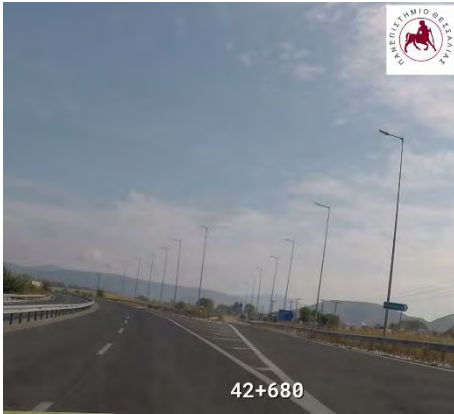
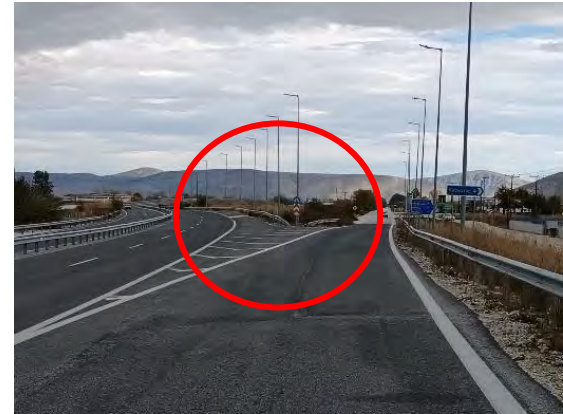
Χ.Θ. : 42+680 : Απαιτείται η τοποθέτηση Σ.Α.Ε.Π. & ευανάγνωστη σήμανση

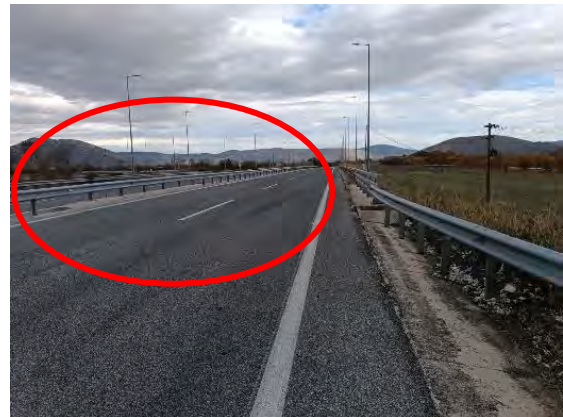
Χ.Θ. : 41+860 : Ακατάλληλος τύπος στηθαίου ασφαλείας & απαιτείται αποκατάσταση

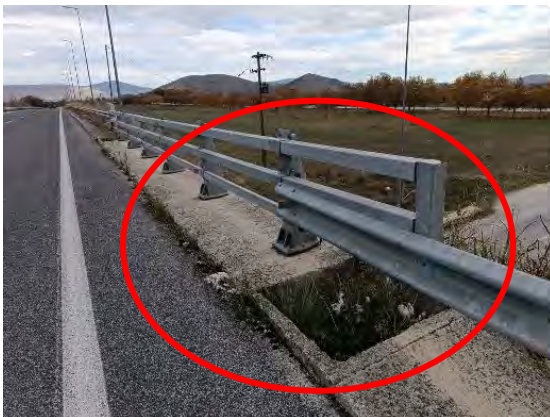
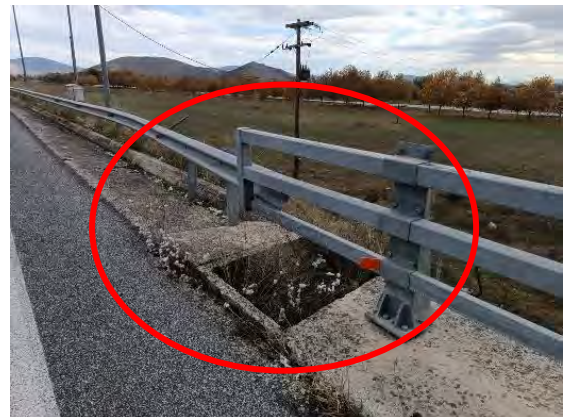
Χ.Θ. : 41+860 : Συναρμογές που δεν πληρούν τις προδιαγραφές & απαιτείται αποκατάσταση

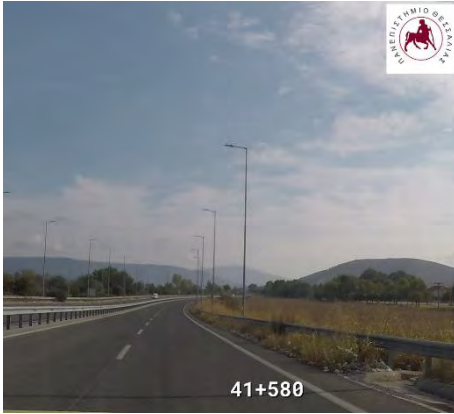
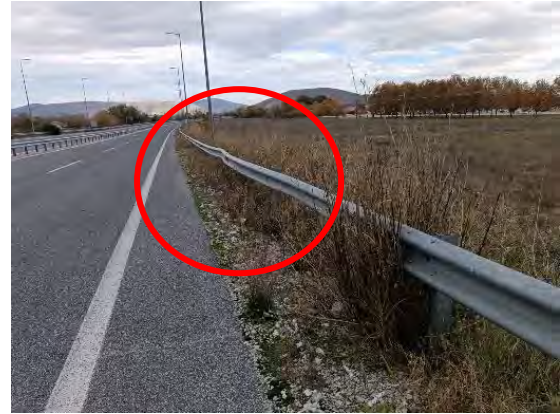
Χ.Θ. : 41+580 : Φθορά σε στηθαίο ασφαλείας & απαιτείται αποκατάσταση

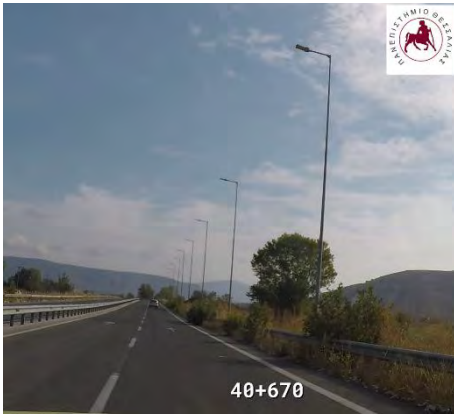
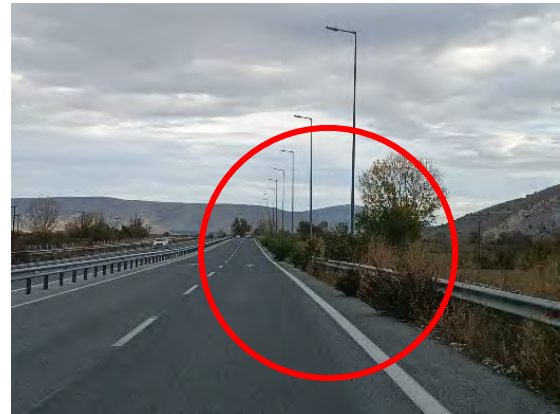
Χ.Θ. : 40+670 : Απαιτείται κοπή της βλάστησης για εποπτεία της ασφάλισης

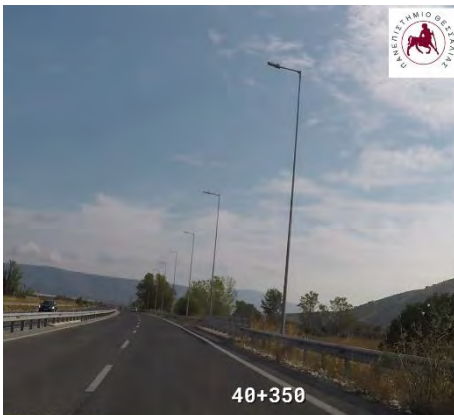
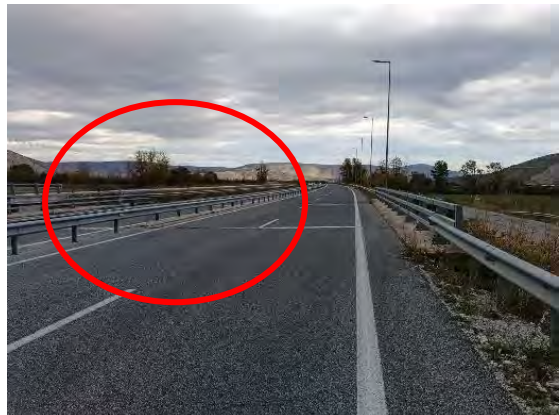
Χ.Θ. : 40+350 : Ακατάλληλος τύπος στηθαίου ασφαλείας & απαιτείται αποκατάσταση

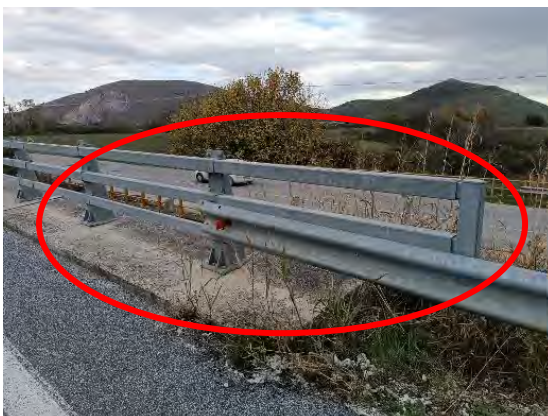
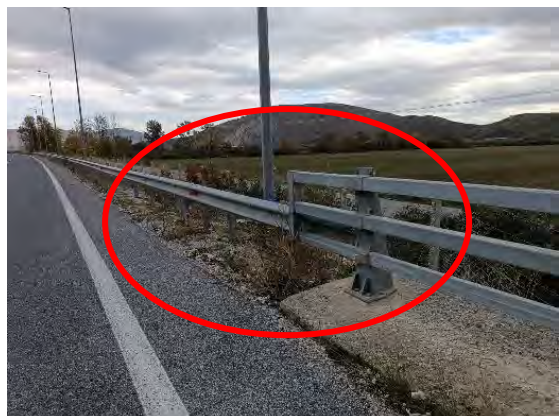
Χ.Θ. : 40+350 : Συναρμογές που δεν πληρούν τις προδιαγραφές & απαιτείται αποκατάσταση

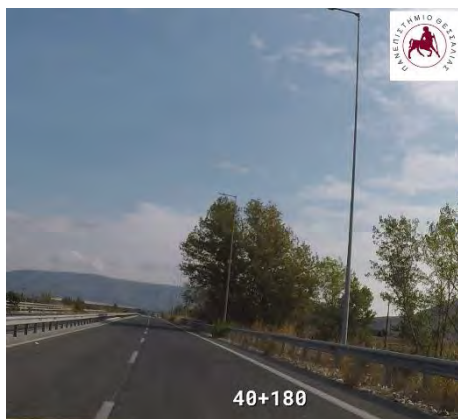
Χ.Θ. : 40+180 : Φθορά σε στηθαίο ασφαλείας & απαιτείται αποκατάσταση

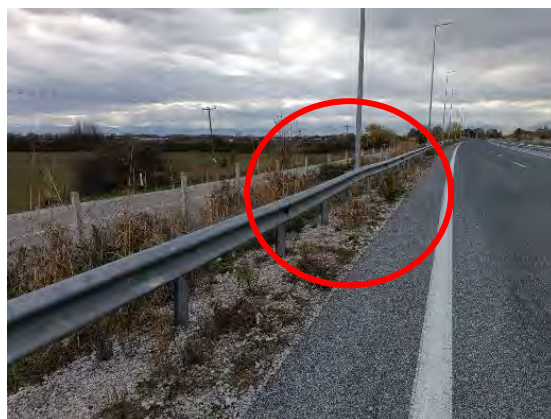
Χ.Θ. : 40+140 : Ακατάλληλος τύπος στηθαίου ασφαλείας & απαιτείται αποκατάσταση

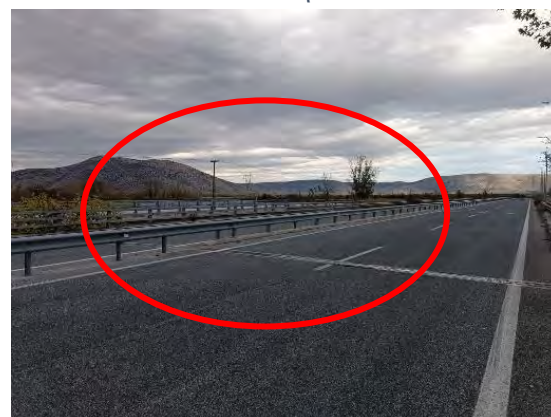
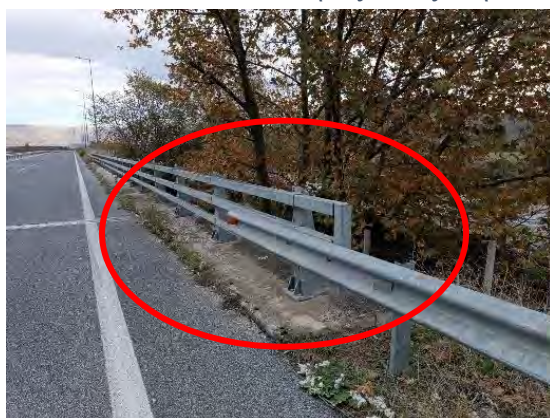
Χ.Θ. : 40+140 : Συναρμογές που δεν πληρούν τις προδιαγραφές & απαιτείται αποκατάσταση

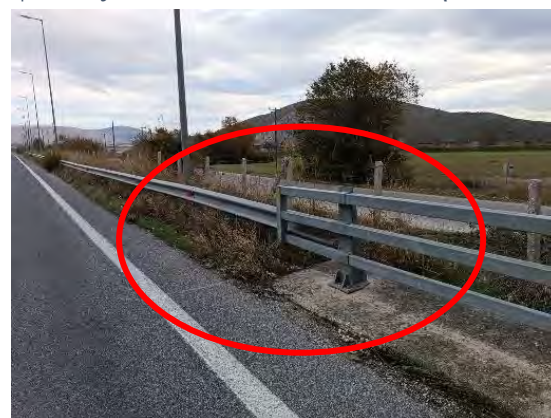
Χ.Θ. : 38+520 : Έλλειψη κοιλίων, απαιτείται αποκατάσταση & αφαίρεση παλαιών ορθοστατών

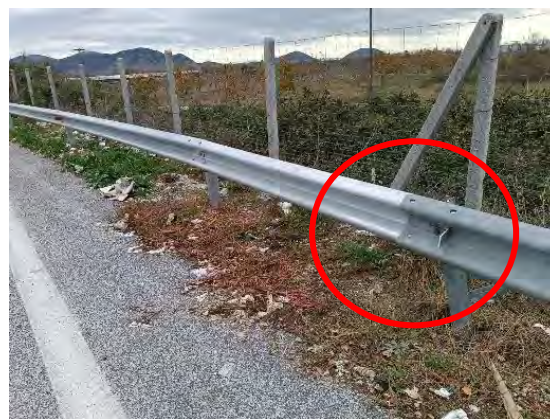
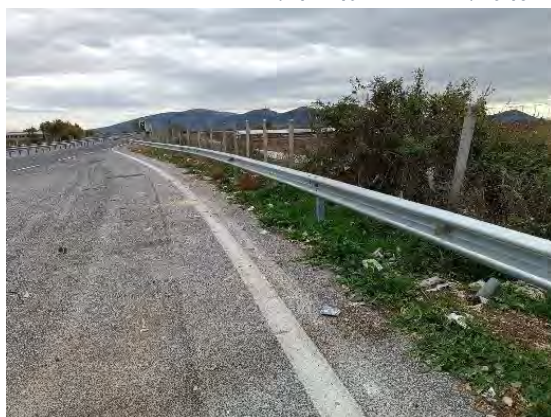
Χ.Θ. : 36+040 : Αντικατάσταση στηθαίου ασφαλείας που είχε υποστεί φθορά

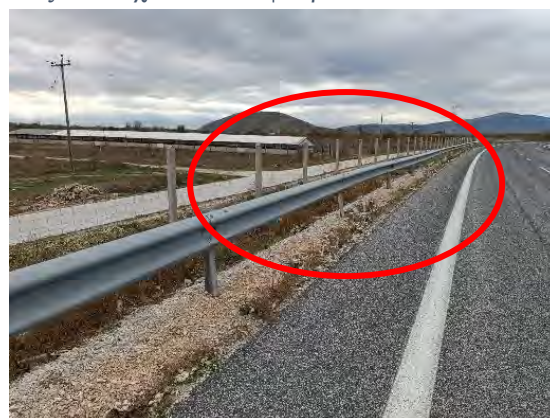
Χ.Θ. : 35+270 : Απαιτείται κοπή της βλάστησης για εποπτεία της ασφάλισης

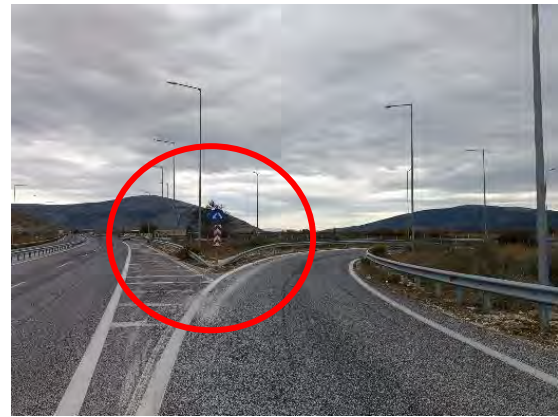
Χ.Θ. : 33+140 : Φθορά σε στηθαίο ασφαλείας & απαιτείται αποκατάσταση

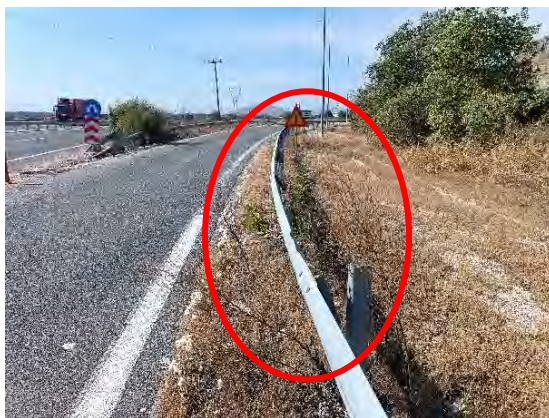
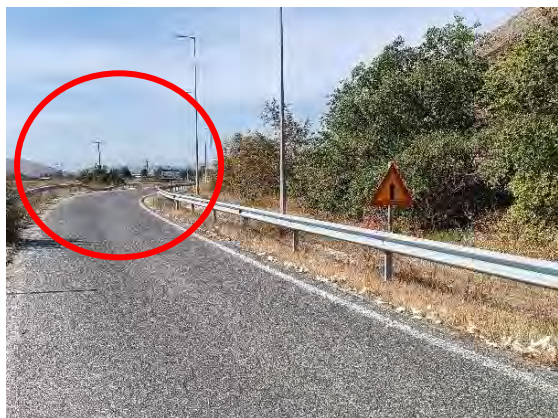
Εικόνες : Φθορά σε στηθαίο ασφαλείας & απαιτείται αποκατάσταση, στον κλάδο εξόδου του Η/Κ Φαρκαδόνας, κατεύθυνση προς Τρίκαλα (Πηγή : Ιδία επεξεργασία)

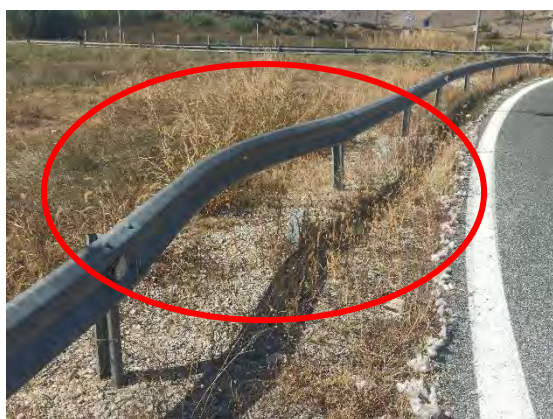
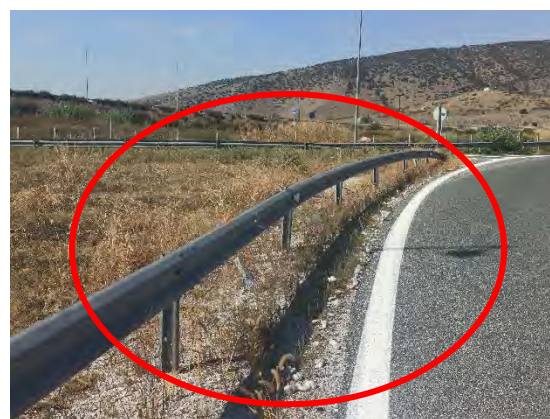
Εικόνες : Φθορά και αντίθετη φορά ορθοστατών σε στηθαίο ασφαλείας & απαιτείται αποκατάσταση, στον κλάδο εξόδου του Α/Κ Πετρόπορου, κατεύθυνση προς Τρίκαλα (Πηγή : Ιδία επεξεργασία)

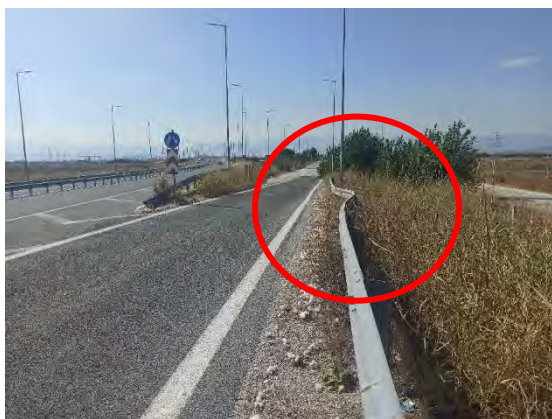
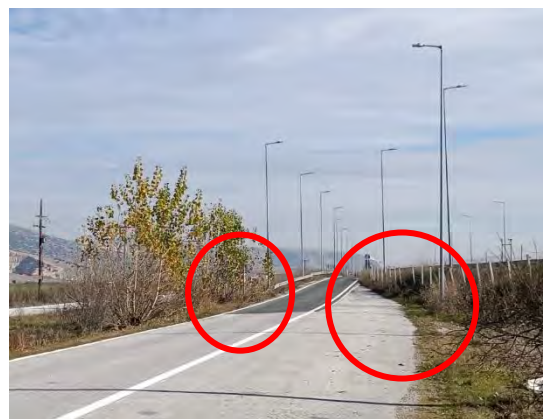
Εικόνες : Φθορά σε στηθαίο ασφαλείας & απαιτείται αποκατάσταση (αριστερά) και επέκταση της ασφάλισης με τη διαμόρφωση απολήξεων, σύμφωνα με τις προδιαγραφές (δεξιά), στον κλάδο εξόδου του Α/Κ Ταξιαρχών, κατεύθυνση προς Τρίκαλα
(Πηγή : Ιδία επεξεργασία)

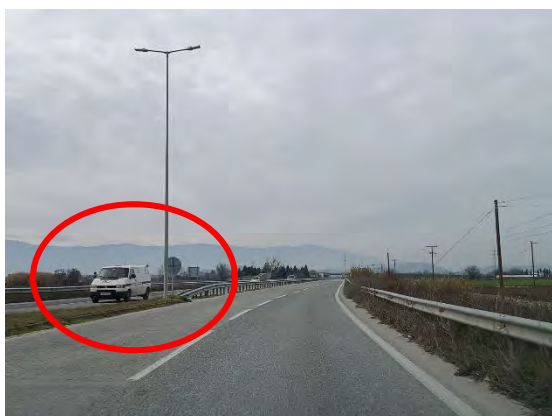
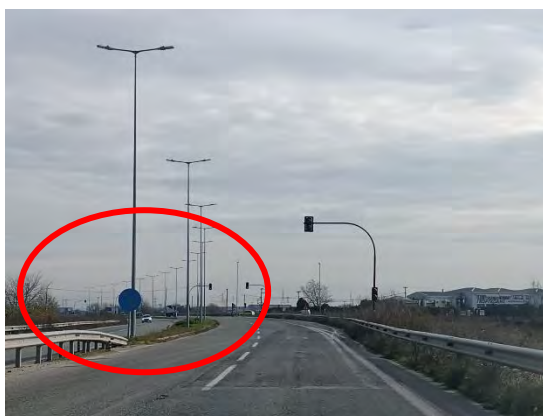
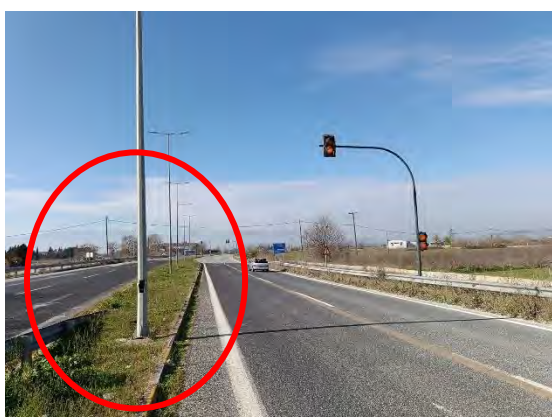
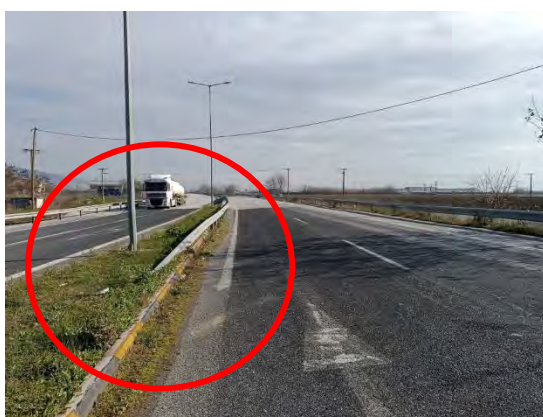
Εικόνες : Επέκταση της ασφάλισης με τον κατάλληλο τύπο στηθαίου ασφαλείας και με τη διαμόρφωση απολήξεων, σύμφωνα με τις προδιαγραφές, στον Ι/Κ Μεγαλοχωρίου
(Πηγή : Ιδία επεξεργασία)

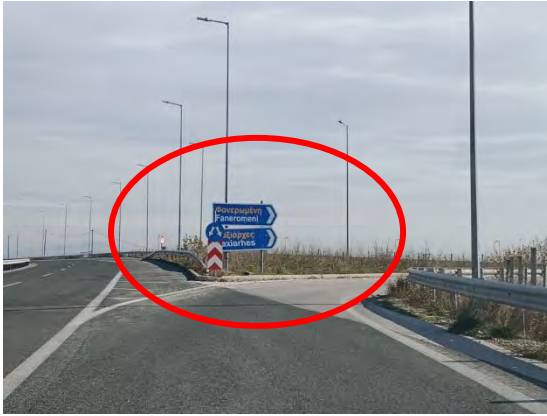
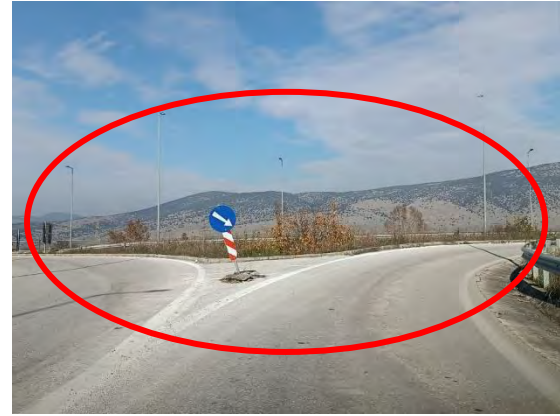
Εικόνες : Κατάργηση της κρασπεδωμένης τριγωνικής νησίδας, τοποθέτηση ασφάλισης, Σ.Α.Ε.Π. & ευανάγνωστης σήμανσης, στους κλάδους εξόδου – εισόδου του Α/Κ Ταξιαρχών, κατεύθυνση προς Λάρισα
(Πηγή : Ιδία επεξεργασία)

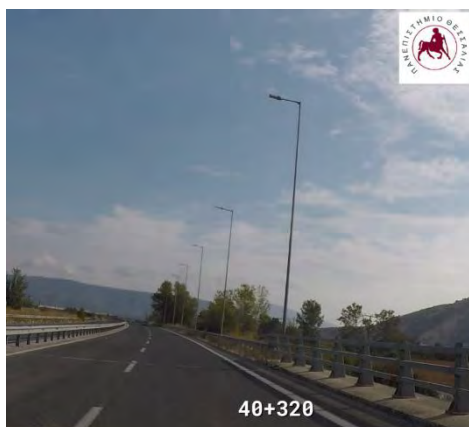
Εικόνες : Υφιστάμενη κατάσταση οδοστρώματος (Χ.Θ. : 40+320), κατεύθυνση προς Λάρισα
(Πηγή : Ιδία επεξεργασία)

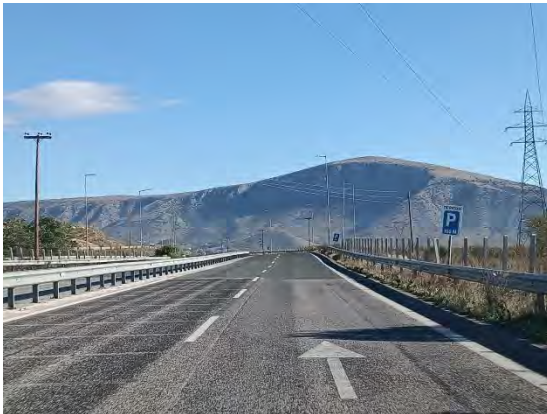
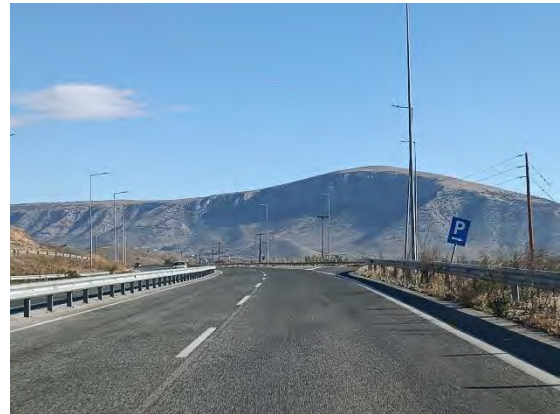
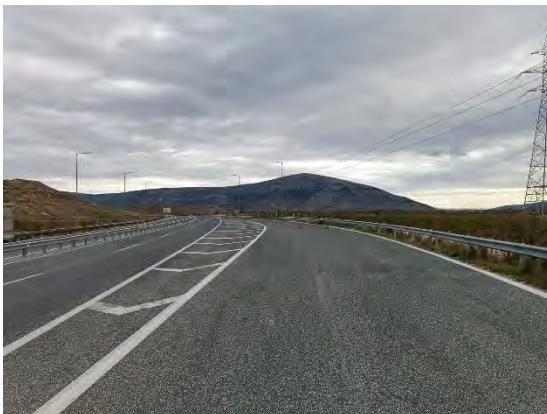
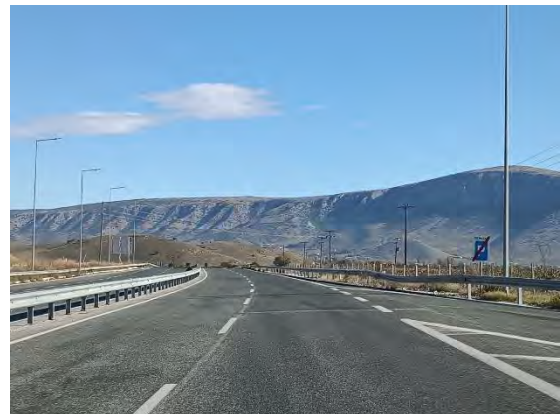
- στη χωροθέτησή τους, καθώς ορισμένοι βρίσκονται σε ακατάλληλες θέσεις, π.χ. επί οριζοντιογραφικών καμπυλών, κοντά σε ανισόπεδους κόμβους, σε τεχνικά έργα κλπ.,
- στη διαμόρφωση των εισόδων / εξόδων τους, καθώς στο σύνολο αυτών δεν υπάρχουν λωρίδα επιβράδυνσης κατά την είσοδο και λωρίδα επιτάχυνσης κατά την έξοδο, με αποτέλεσμα τα οχήματα να επιβραδύνουν στη δεξιά λωρίδα κυκλοφορίας για να εισέλθουν στο χώρο στάθμευσης και αντίστοιχα να εισέρχονται στην οδό με ακατάλληλη ταχύτητα,
- στο διαχωρισμό από την κυκλοφορία, καθώς διαχωρίζονται από τη λωρίδα κυκλοφορίας με διαγραμμισμένη επιφάνεια αποκλεισμού, χωρίς την ύπαρξη στηθαίου ασφαλείας ή διαχωριστικής νησίδας,
- στον εξοπλισμό τους, καθώς εκτός των πινακίδων προειδοποίησης Π – 31α (300, 200, 100 m), Π – 31β και Π – 31γ, δεν υπάρχει άλλη σήμανση, όπως Ρ – 1 ή Ρ – 2, Ρ – 27 ή Ρ – 29, ενώ σε αρκετούς απουσιάζει ο ηλεκτροφωτισμός.

Εικόνες : Διαμορφωμένος χώρος στάθμευσης (Χ.Θ. : 33+200), κατεύθυνση προς Λάρισα
(Πηγή : Ιδία επεξεργασία)

Η διαμόρφωση των χώρων στάθμευσης αποτελεί σημαντική επικινδυνότητα και θα πρέπει να αποκλειστούν (να ληφθεί υπόψη η μη ύπαρξη Λ.Ε.Α.) ή να μελετηθεί η ασφαλής πρόσβαση σε αυτούς (γεωμετρικό σχεδιασμό, σήμανση, ασφάλιση). Επιπροσθέτως, θα πρέπει να αξιολογηθεί η θέση τους, η απόσταση μεταξύ τους, να βελτιωθεί ο εξοπλισμός τους και ιδιαίτερα να τοποθετηθούν πρόσθετες προειδοποιητικές πινακίδες σήμανσης, να εγκατασταθεί ηλεκτροφωτισμός, όπου απουσιάζει, WC, τηλέφωνα έκτακτης ανάγκης κλπ.

Όσον αφορά τη διαμόρφωση των εισόδων / εξόδων των χώρων στάθμευσης, θα πρέπει να προβλεφθούν πρόσθετες λωρίδες επιβράδυνσης για την έξοδο από την οδό στο

χώρο στάθμευσης και επιτάχυνσης για την είσοδο από το χώρο στάθμευσης στην οδό, με κατάλληλη διαγράμμιση (κατευθυντήρια βέλη) και ανακλαστικές επιφάνειες κυκλοφορίας.

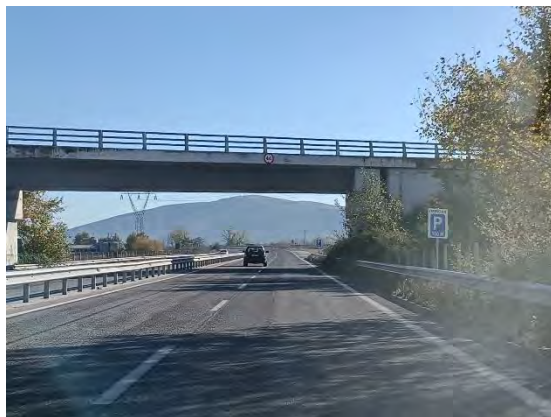
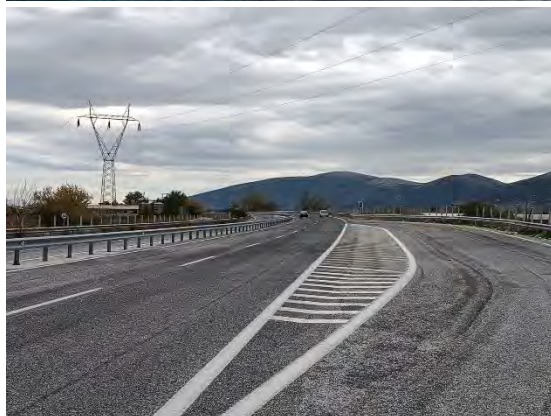
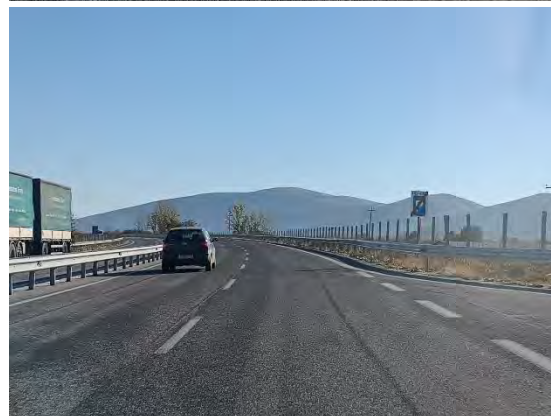
Εικόνες : Διαμορφωμένος χώρος στάθμευσης (Χ.Θ. : 36+000), κατεύθυνση προς Λάρισα
(Πηγή : Ιδία επεξεργασία)

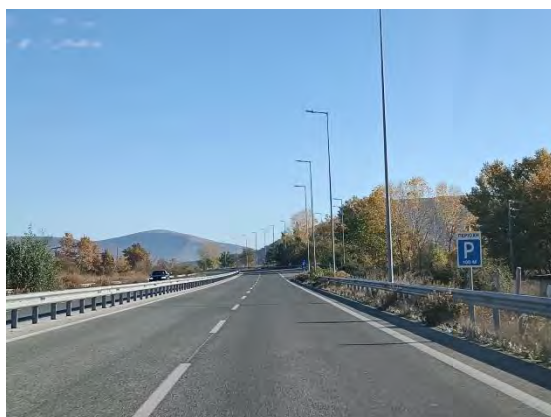
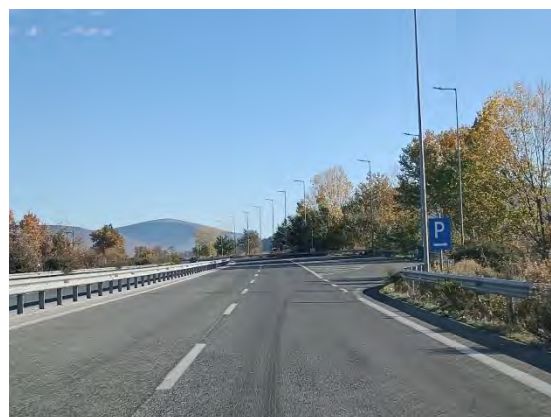
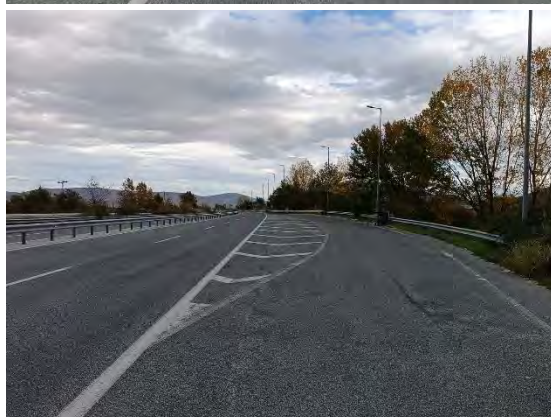
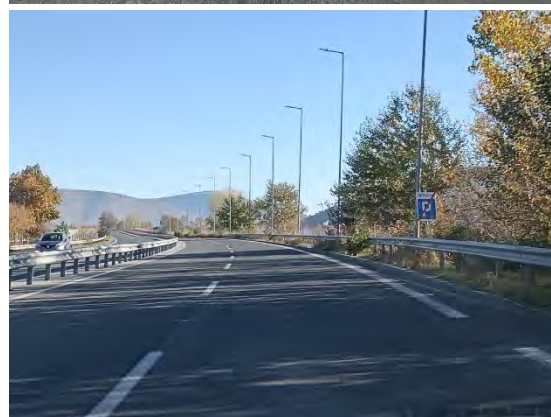
Εικόνες : Διαμορφωμένος χώρος στάθμευσης (Χ.Θ. : 40+900), κατεύθυνση προς Λάρισα
(Πηγή : Ιδία επεξεργασία)

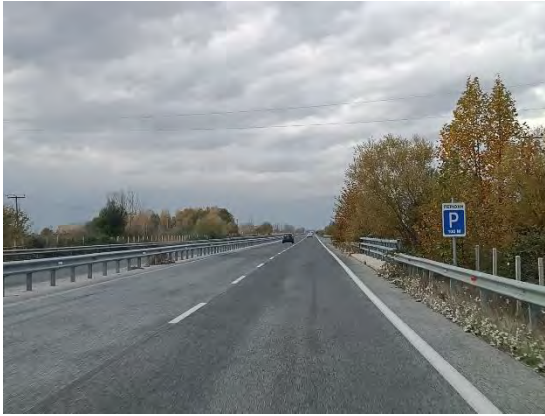
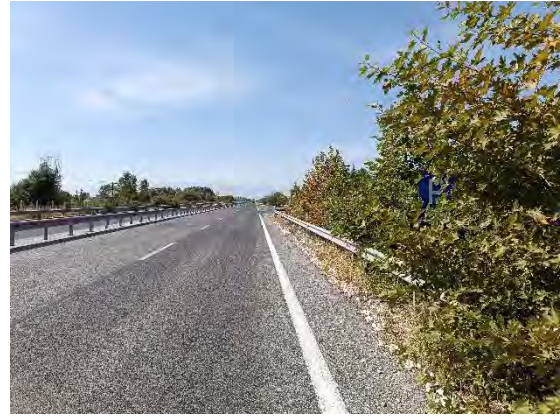
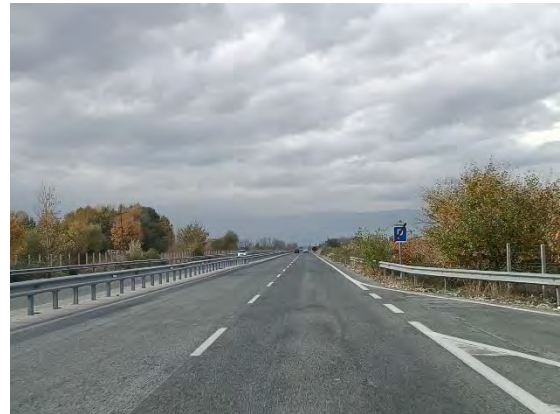
Εικόνες : Διαμορφωμένος χώρος στάθμευσης (Χ.Θ. : 44+000), κατεύθυνση προς Τρίκαλα
(Πηγή : Ιδία επεξεργασία)

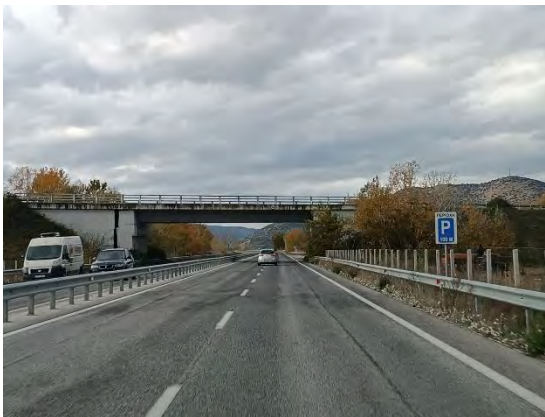
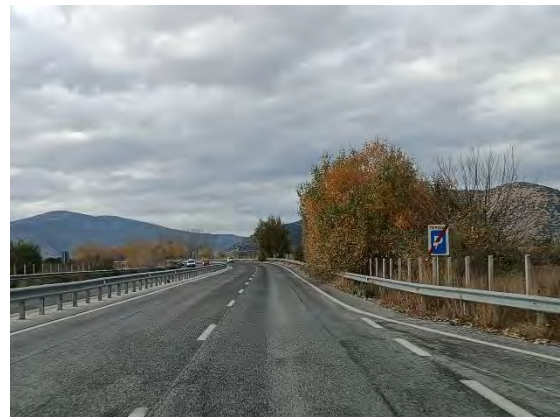
Εικόνες : Διαμορφωμένος χώρος στάθμευσης (Χ.Θ. : 36+250), κατεύθυνση προς Τρίκαλα
(Πηγή : Ιδία επεξεργασία)

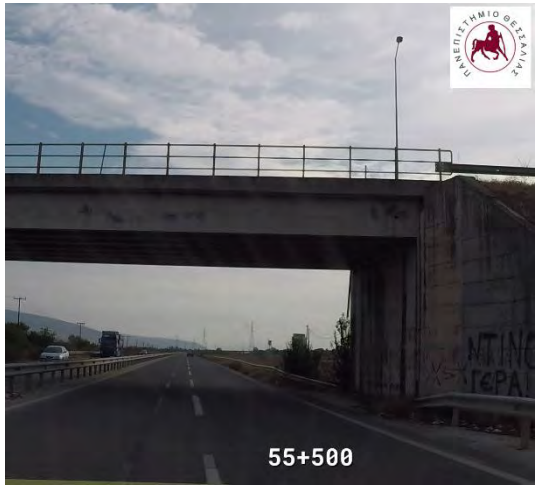
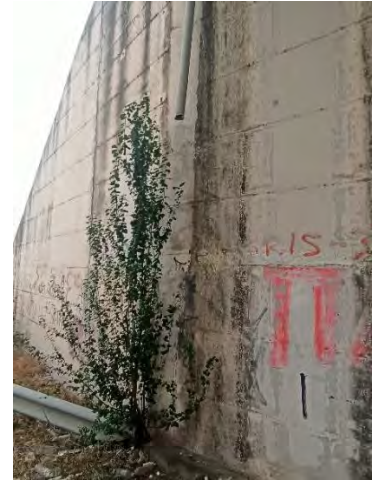
Τέλος, ιδιαίτερη αναφορά χρήζει η φθορά του συστήματος αποχέτευσης στις άνω διαβάσεις, περί τις Χ.Θ. : 54+200, 55+500 (εκτός περιοχής υπό εξέταση), καθώς και της επιφάνειας σκυροδέματος των βάθρων, του φορέα κλπ.

Εικόνες : Φθορά συστήματος αποχέτευσης τεχνικού άνω διάβασης, κατεύθυνση προς Λάρισα (Πηγή : Ιδία επεξεργασία)
