ΑΠΟΚΑΤΑΣΤΑΣΗ - ΕΠΑΝΑΧΡΗΣΗ ΣΥΓΚΡΟΤΗΜΑΤΟΣ ΣΤΟ ΧΩΡΙΟ ΦΙΚΑΡΔΟΥ ΣΤΗΝ ΚΥΠΡΟ

ΔΙΠΛΩΜΑΤΙΚΗ ΕΡΓΑΣΙΑ

Ιωάννου Γιάννης

Απρίλιος 2007

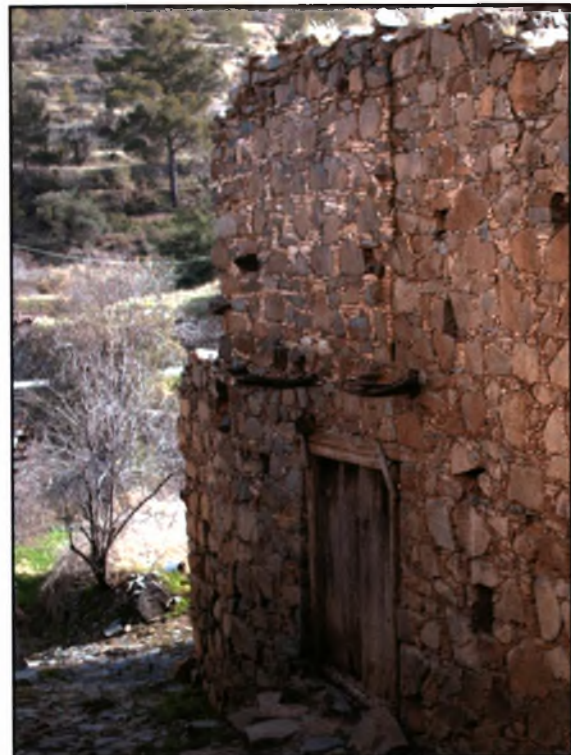
Εικόνα 67 : Αρμός που δηλώνει ότι στην οικία Μιχαηλίδη μεταγενέστερα προστέθηκε το νέο κτίσμα

5.3 Τρίτη Φάση : Έχουμε την προσθήκη κτίσματος στον όροφο της οικίας Μιχαηλίδη, καθώς υπάρχει αρμός στην τοιχοποιία του ορόφου (εικ.67). Επιπλέον στον εσωτερικό χώρο του μαγειρείου υπάρχει πέτρινη σκάλα, στοιχείο που δηλώνει ότι στο σημείο αυτό αρχικά υπήρχε αυλή. Αν από την αρχή ο χώρος αυτός ήταν κτισμένος θα υπήρχε ξύλινη σκάλα και όχι πέτρινη, στοιχείο που προέκυψε από την ερευνητική μελέτη.

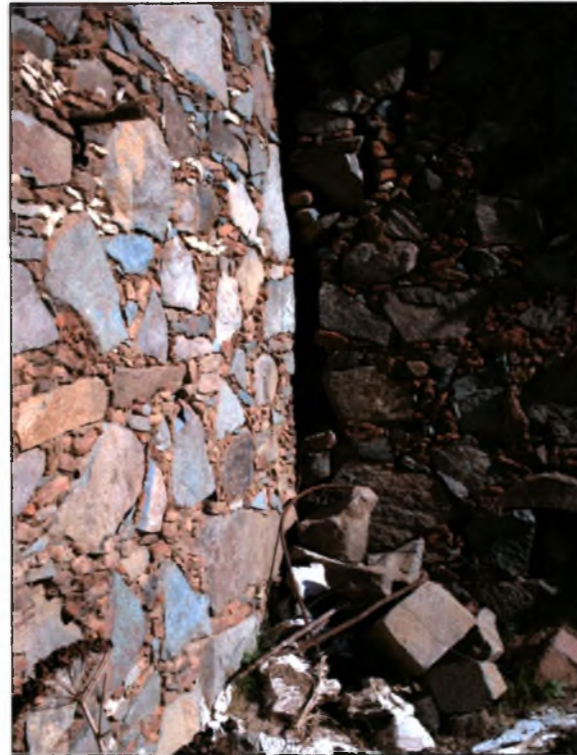
Εικόνα 68 : Αρμός που δηλώνει ότι κτίστηκε η οικία Ζαχαρίου Α. και μεταγενέστερα προστέθηκε το πρόκτισμα,

Την ίδια χρονική περίοδο έχουμε την προσθήκη ενός προκτίσματος στην αυλή της οικίας Ζαχαρίου. Πάλι το γεγονός αυτό προέκυψε από τους αρμούς τις τοιχοποιίας (εικ.68).

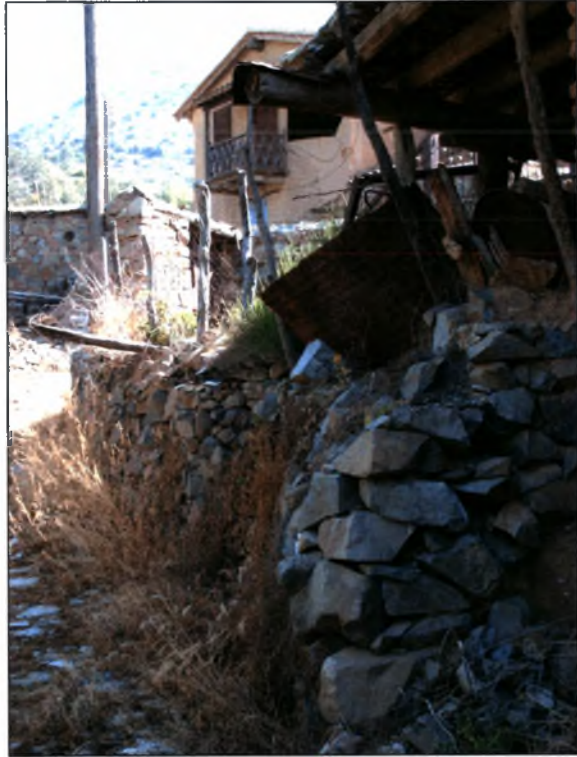
Εικόνα 69 : Ο περιμετρικός εξωτερικός μαντρότοιχος.

Σε πολύ κακή κατάσταση, βρίσκεται ο περιμετρικός εξωτερικός μαντρότοιχος, το λεγόμενο σημηντίρι (εικ.69). Το υπόλοιπο τοίχιο έχει υποστεί επιφανειακή διάβρωση από τις έντονες βροχοπτώσεις. Επίσης στο εσωτερικό του οικοπέδου υπάρχει ένας καταστρεμμένος χώρος, όπου διασώζεται μικρό μέρος της λιθοδομής (εικ.70).

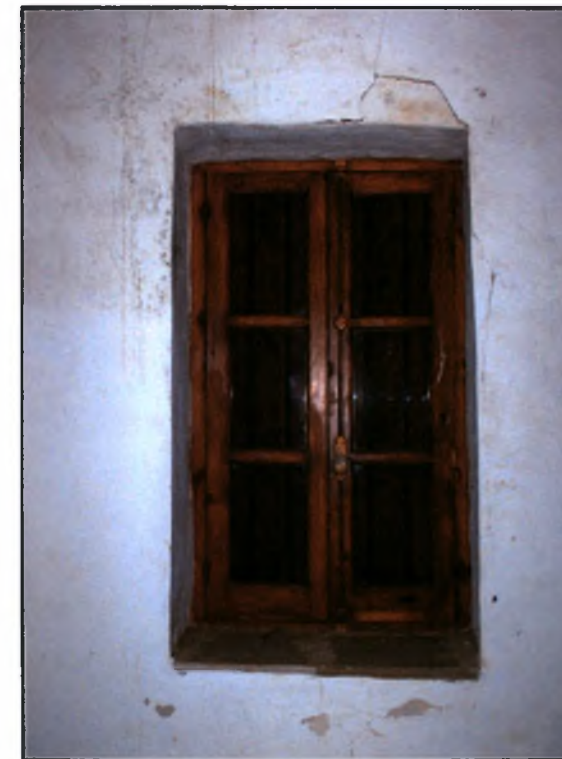
Εικόνα 77 : Μύκητες και ρωγμές.

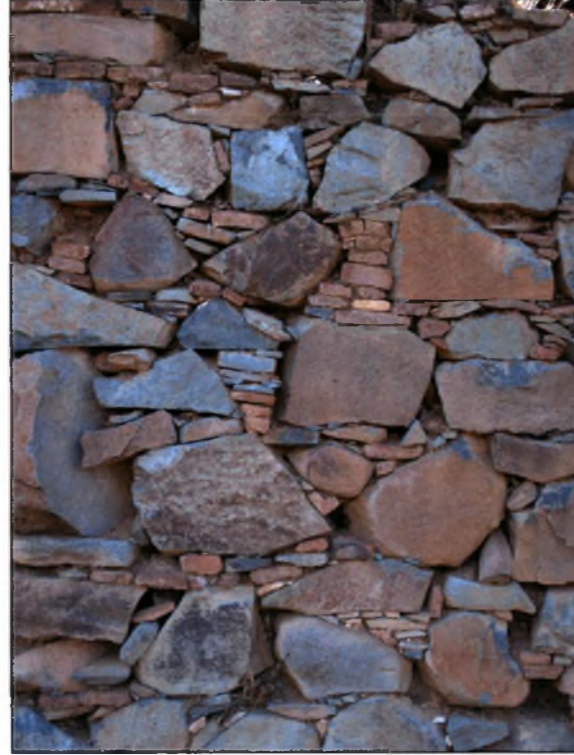
Εικόνα 80 : Επιφανειακή διάβρωση.

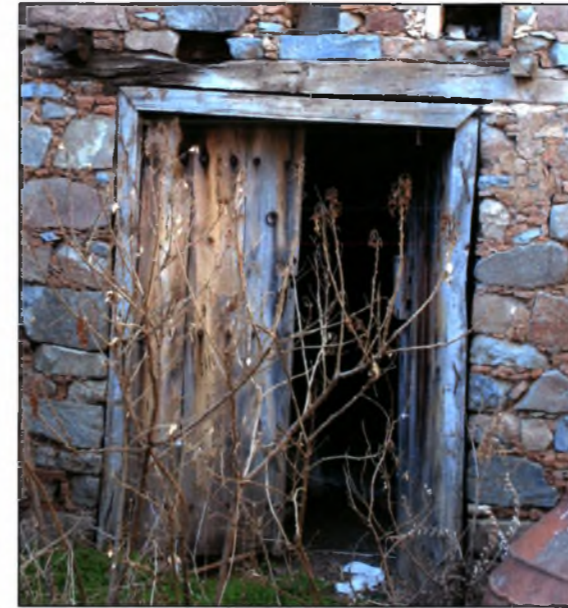
Εικόνα 87 : Τα κουφώματα έχουν υποστεί γήρανση, έχουν παραμορφωθεί από την αυξημένη άσκηση κατακόρυφων φορτίων, ενώ μέρος τους έχει παρουσιάσει μερική αποσάθρωση ξυλείας.

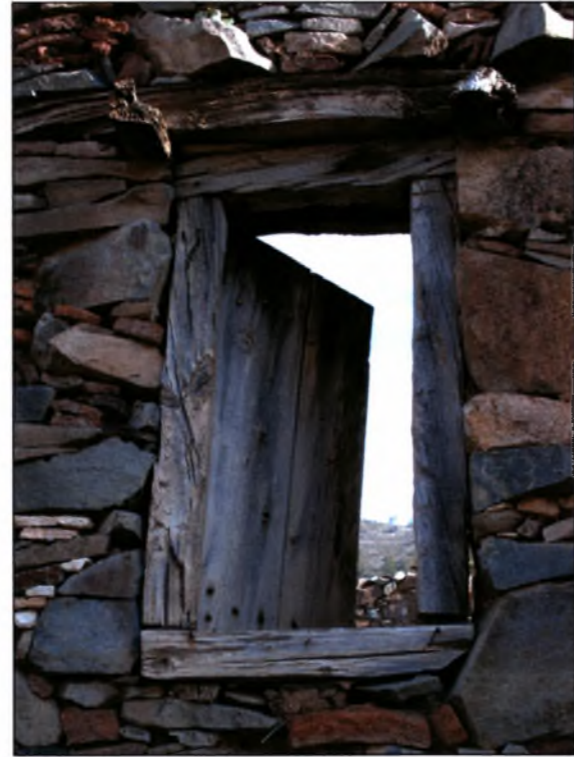
Εικόνα 95 : Γήρανση ξυλείας
